**ANALISIS KONDISI PERKERASAN LANDAS PACU  
BANDAR UDARA MENTAWAI MENGGUNAKAN  
METODE *PAVEMENT CONDITION INDEX* (PCI)**

**TUGAS AKHIR**

**PROGRAM STUDI DIPLOMA 3 TEKNIK BANGUNAN DAN LANDASAN  
POLITEKNIK PENERBANGAN SURABAYA  
2024**

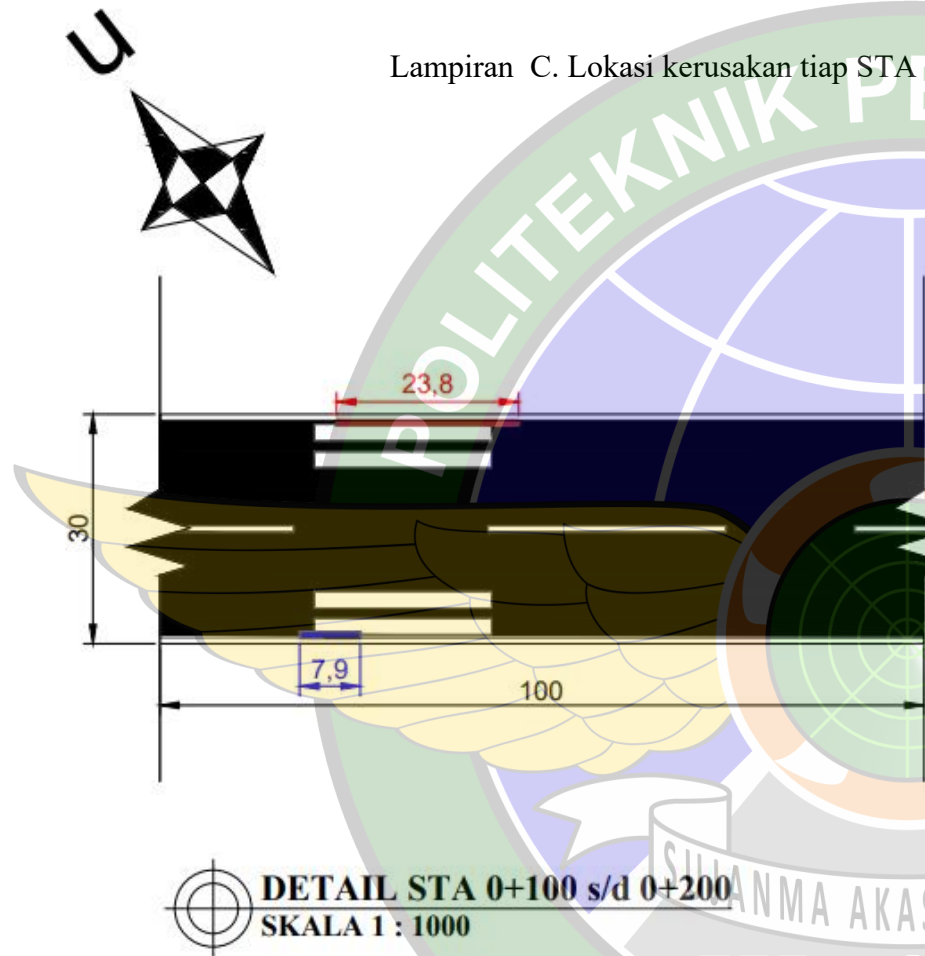
DETAIL  
STA 0+100 s/d 0+200

: RETAK MEMANJANG

: BEKAS TAMBALAN

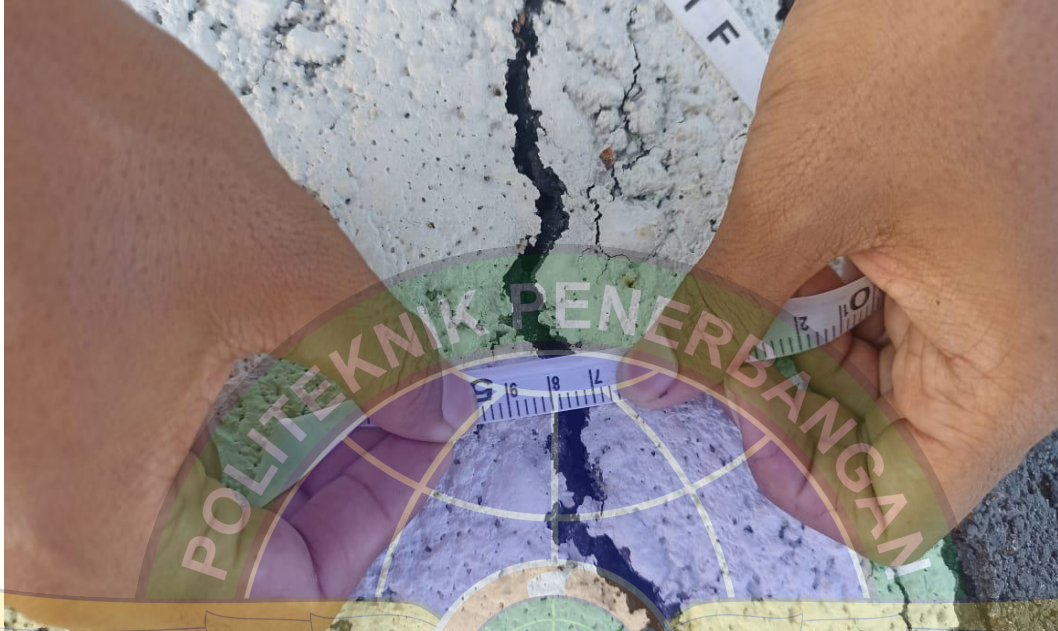
### D.1 Retak Memanjang Melintang STA 0+100 s/d 0+200

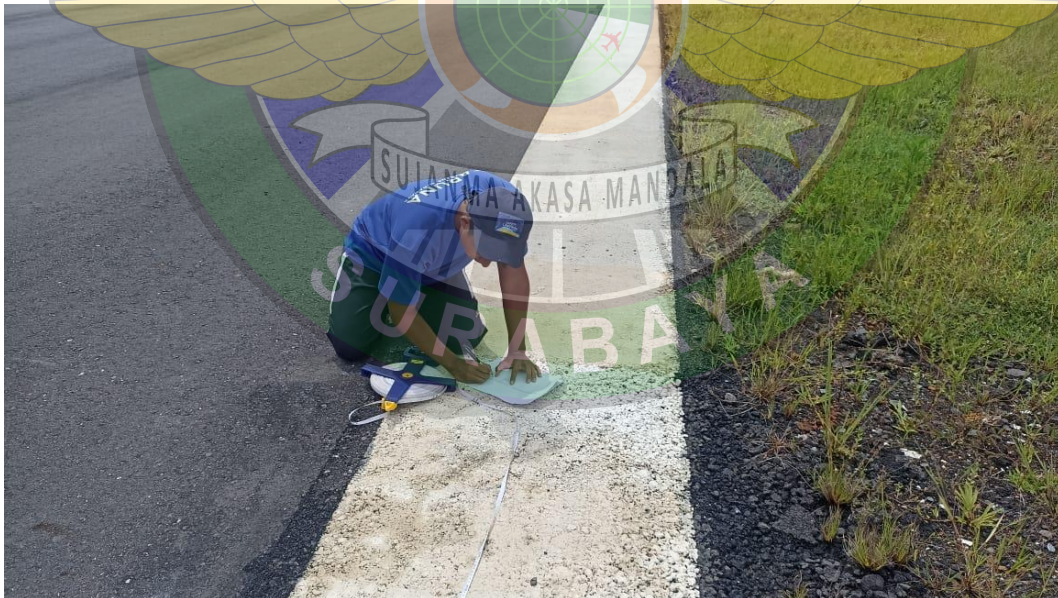
### D.2 Bekas Tambalan STA 0+100 s/d 0+200

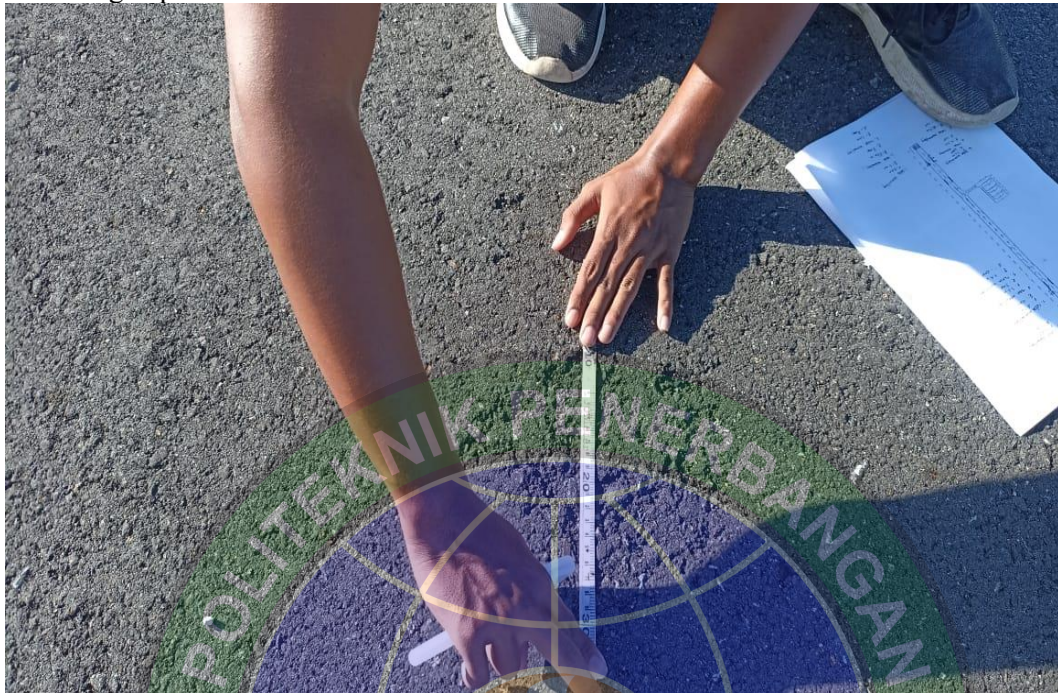
D.3 Mengelupas STA 1+300 s/d 1+400
