**EVALUASI KONDISI PERKERASAN LENTUR LANDAS  
PACU BANDAR UDARA SULTAN MUHAMMAD  
KAHARUDDIN SUMBAWA DENGAN METODE *PAVEMENT  
CONDITION INDEX (PCI)***

**TUGAS AKHIR**

**PROGRAM STUDI DIPLOMA 3 TEKNIK BANGUNAN DAN LANDASAN  
POLITEKNIK PENERBANGAN SURABAYA  
2024**

Hasil dari analisis yang dilakukan Bandar Udara Sultan Muhammad Kaharuddin Sumbawa terdapat beberapa jenis kerusakan yaitu Ravelling/Weathering, Aligator crack dengan nilai rata-rata 62.44 dalam kondisi baik. Oleh karena itu, cara perbaikan yang sesuai dengan peraturan KP 94 Tahun 2015 adalah patching. Rencana Anggaran Biaya (RAB) yang diperoleh dari hasil perhitungan sebesar Rp. 8.585.000.000,00

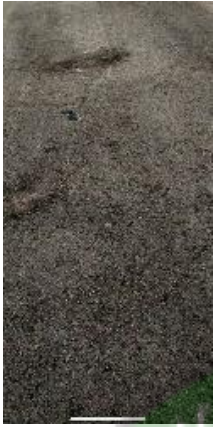
| NO | GAMBAR | | KETERANGAN | |
|---|---|---|---|---|
| 18 | | 1+530 – 1+538 | <i>Weathering/Ravelling</i> | 40 m <sup>2</sup> |
