**ANALISIS TINGKAT KERUSAKAN PERKERASAN LENTUR  
PADA LANDAS PACU DENGAN METODE PCI  
DI BANDAR UDARA JUWATA TARAKAN,  
KALIMANTAN UTARA**

**TUGAS AKHIR**

**PROGRAM STUDI DIPLOMA 3 TEKNIK BANGUNAN DAN LANDASAN  
POLITEKNIK PENERBANGAN SURABAYA  
2024**

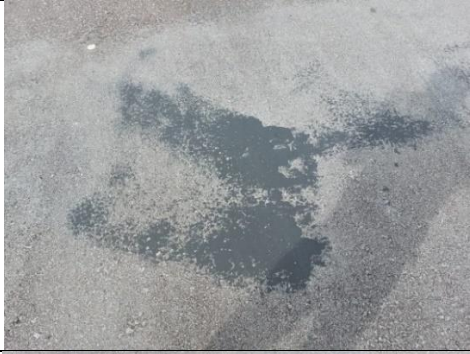
| NO | GAMBAR | KETERANGAN |
|---|---|---|
| 1 | | Kerusakan keluarnya material aspal ke permukaan ( <i>bleeding</i> )<br><br>STA 0+000 – 0 +100 |

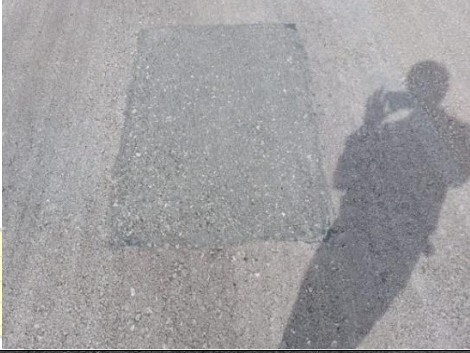
| NO | GAMBAR | KETERANGAN |
|---|---|---|
| 2 | | Kerusakan tambalan dan galian utilitas ( <i>patching and utility cut</i> )<br><br>STA 0+000 – 0+100 |

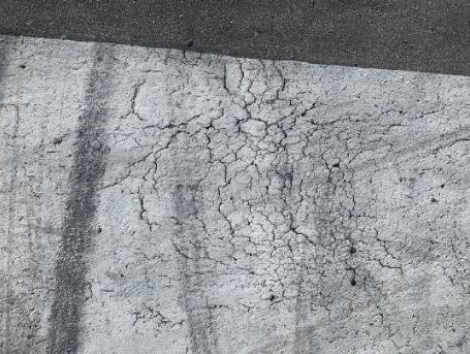
| NO | GAMBAR | KETERANGAN |
|---|---|---|
| 3 | | Kerusakan retak kulit buaya ( <i>alligator cracking</i> )<br><br>STA 0+200 – 0+300 |

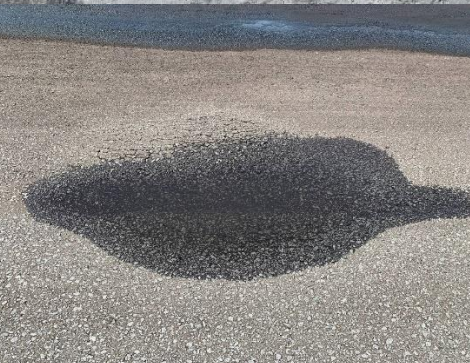
| NO | GAMBAR | KETERANGAN |
|---|---|---|
| 4 | | Kerusakan penurunan setempat ( <i>depression</i> )<br><br>STA 0+400 – 0+500 |

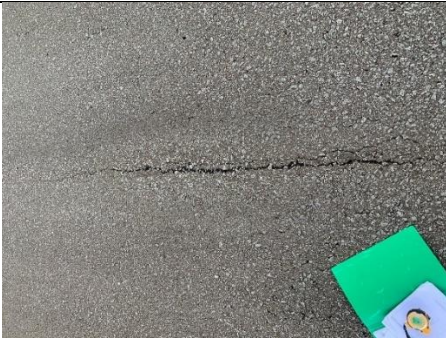
| NO | GAMBAR | | KETERANGAN |
|---|---|--|---|
| 5 | | | Kerusakan retak memanjang dan melintang ( <i>long and trans crack</i> )<br><br>STA 0+600 – 0+700 |

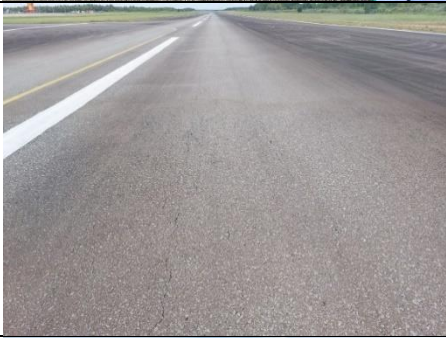
| NO | GAMBAR | | KETERANGAN |
|---|---|--|---|
| 6 | | | Kerusakan lendutan di jalur roda ( <i>rutting</i> )<br><br>STA 1+000 – 1+100 |

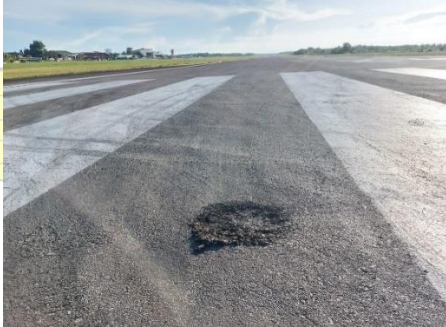
| NO | GAMBAR | | KETERANGAN |
|---|---|--|---|
| 7 | | | Kerusakan pelapukan dan butiran lepas ( <i>weathering/ravelling</i> )<br><br>STA 2+100 – 2+200 |
