**PERENCANAAN PERBAIKAN PERKERASAN *RUNWAY*
MENGUNAKAN METODE *PAVEMENT CONDITION INDEX*
(*PCI*) DI BANDAR UDARA INTERNASIONAL YOGYAKARTA**

PROYEK AKHIR

**PROGRAM STUDI DIPLOMA 3 TEKNIK BANGUNAN DAN LANDASAN
POLITEKNIK PENERBANGAN SURABAYA**

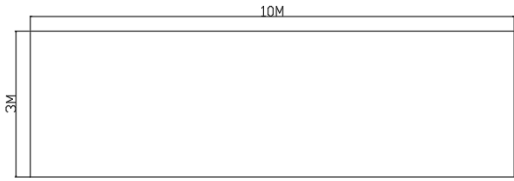
No	Pekerjaan	Dimensi	Gambar	Keterangan
25	STA 1+213 <i>Patching</i>	3 x 10 = 30

<i>Corrugation</i> t = 5 cm Aspal Beton
26	STA 1+235 <i>Patching</i>	3 x 10 = 30

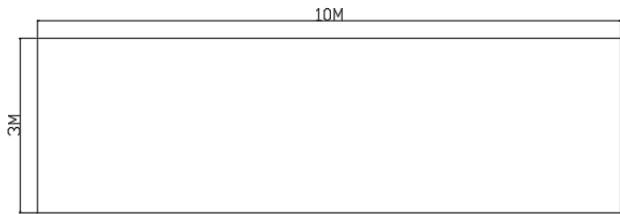
<i>Corrugation</i> t = 5 cm Aspal Beton
27	STA 1+245 <i>Patching</i>	3 x 10 = 30

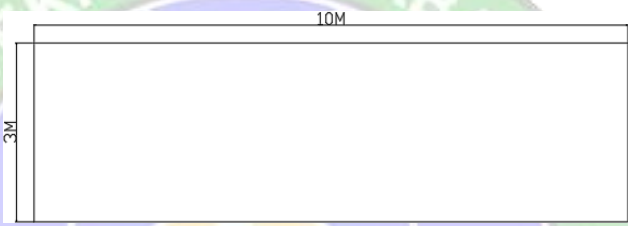
<i>Corrugation</i> t = 5 cm Aspal Beton
28	STA 2+508 <i>Patching</i>	1 x 2 = 2
