**PERBAIKAN *LOSS MATERIAL APRON* DAN PEMASANGAN
ULANG *BOX DRAINASE* DI BANDAR UDARA SULTAN
MUHAMMAD SALAHUDDIN BIMA**

LAPORAN *ON THE JOB TRAINING (OJT)*

Tanggal 03 April – 31 Agustus 2023

**PROGRAM STUDI DIPLOMA 3 TEKNIK BANGUNAN DAN LANDASAN
POLITEKNIK PENERBANGAN SURABAYA**

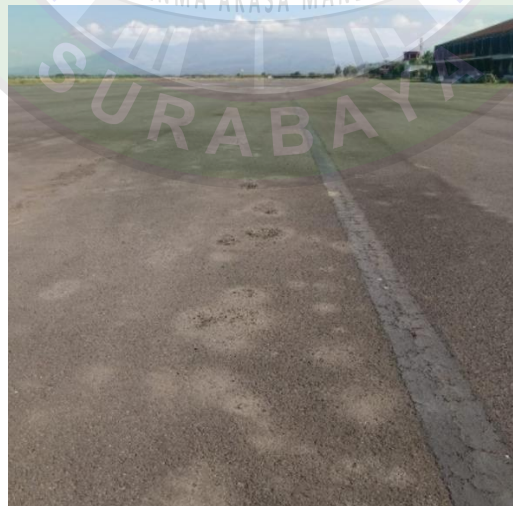
Gambar 4.10 Kondisi Apron

Adapun, jika *Loss Material* tersebut tidak segera diperbaiki akan menyebabkan dampak seperti:

1. Butiran agregat masuk ke dalam mesin pesawat.
2. Butiran agregat dapat mengganggu penglihatan pilot jika butiran tersebut mengenai cockpit pesawat.

Kemudian dari penyebab kerusakan pada analisa yang ditemukan, maka ada beberapa cara perbaikan pada konstruksi perkerasan, seperti :
