**PERENCANAAN LAPIS ULANG (OVERLAY) PERKERASAN  
LENTUR DI BANDAR UDARA SUGIMANURU MUNA**

**TUGAS AKHIR**

**PROGRAM STUDI DIPLOMA 3 TEKNIK BANGUNAN DAN LANDASAN  
POLITEKNIK PENERBANGAN SURABAYA  
2024**

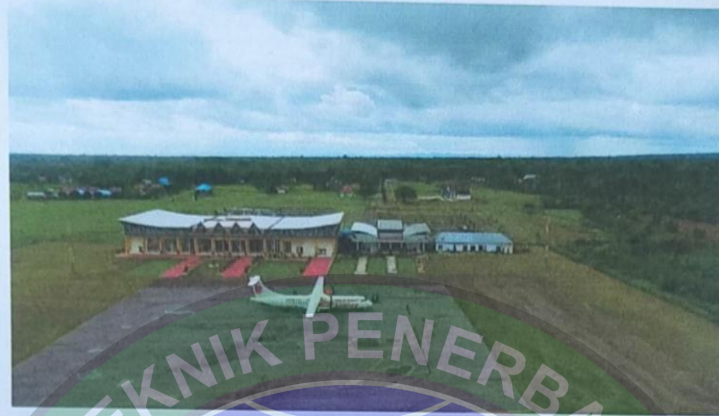
Foto Udara Bandar Udara Sugimanuru – Muna

| NO. | KONDISI EKSISTING | KETERANGAN / GAMBAR |
|---|---|---|
| 1. | <p>Runway</p> <ul style="list-style-type: none"> <li>a. Terdapat permukaan aspal yang mengalami <i>weathering/traveling/aus</i></li> <li>b. Terdapat hasil <i>patching</i> di turning area RW 26 yang mudah terlepas</li> <li>c. Marka banyak yang pudar</li> </ul> <p>Referensi :</p> <ul style="list-style-type: none"> <li>- KP 326 Tahun 2019</li> <li>- KP 94 Tahun 2015</li> </ul> | <p>Approach RW 26</p> <p><i>Patching</i> yang mengalami <i>loose materials</i> dan <i>edge marking</i> yang pudar</p> |

2. Kerusakan pada area pergerakan pesawat udara perlu diperbaiki untuk mencegah terjadinya *hazard* yang dapat membahayakan keselamatan penerbangan. Selama belum dilakukan perbaikan, agar membuat dan melaksanakan *safety plan* dalam rangka mitigasi resiko.

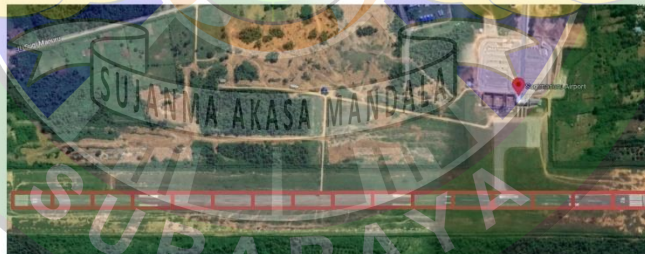
Gambar 1 Jumlah Sampel

Metode yang digunakan untuk menganalisa tingkat kerusakan landas pacu Bandar Udara Sugimanuru Muna menggunakan metode PCI. Dalam menganalisa kerusakan, landas pacu dibagi menjadi 16 sampel dengan tiap sampel berukuran 100 x 30 meter. Berikut merupakan gambar titik per STA yang sudah dibagi pada landas pacu:

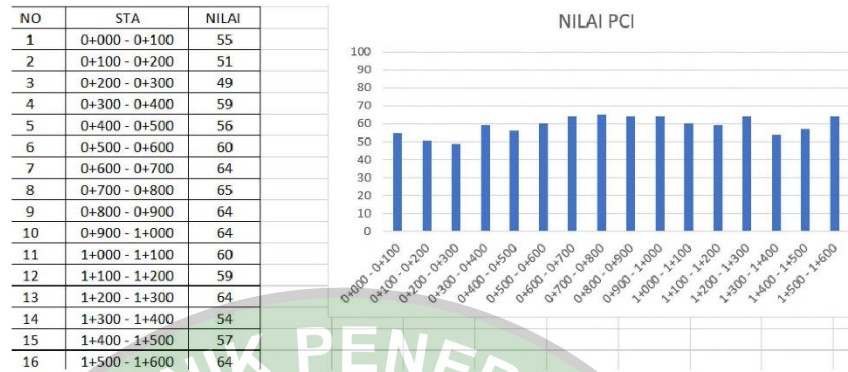
Metode ini digunakan untuk menganalisis tingkat kerusakan pada area landas pacu. Dalam analisis ini dimensi landas pacu hanya dijadikan satu bagian dikarenakan kerusakan yang ada pada landas pacu, Lepas Terurai (*Raveling*) dan Lubang (*Potholes*) yang terdapat di beberapa bagian STA pada permukaan runway.

1. Kondisi Sarana sisi Udara :
  - a. Kondisi perkerasan runway secara umum mengalami pelepasan butir agregat
  - b. PCI Total yang telah di hitung sesuai grafik rerata dari 16 segmen adalah 60,25 atau setara *good*
  - c. Marka pudar
2. Kerusakan pada area landas pacu pesawat udara perlu diperbaiki untuk mencegah terjadinya hazard yang dapat membahayakan keselamatan penerbangan. Selama belum dilakukan perbaikan, agar membuat dan melaksanakan safety plan dalam rangka mitigasi resiko.
