**ANALISIS KONDISI PERMUKAAN PERKERASAN LANDAS PACU  
MENGUNAKAN METODE PCI DI BANDAR UDARA  
ISKANDAR PANGKALAN BUN**

**TUGAS AKHIR**

**PROGRAM STUDI DIPLOMA 3 TEKNIK BANGUNAN DAN LANDASAN  
POLITEKNIK PENERBANGAN SURABAYA  
2024**

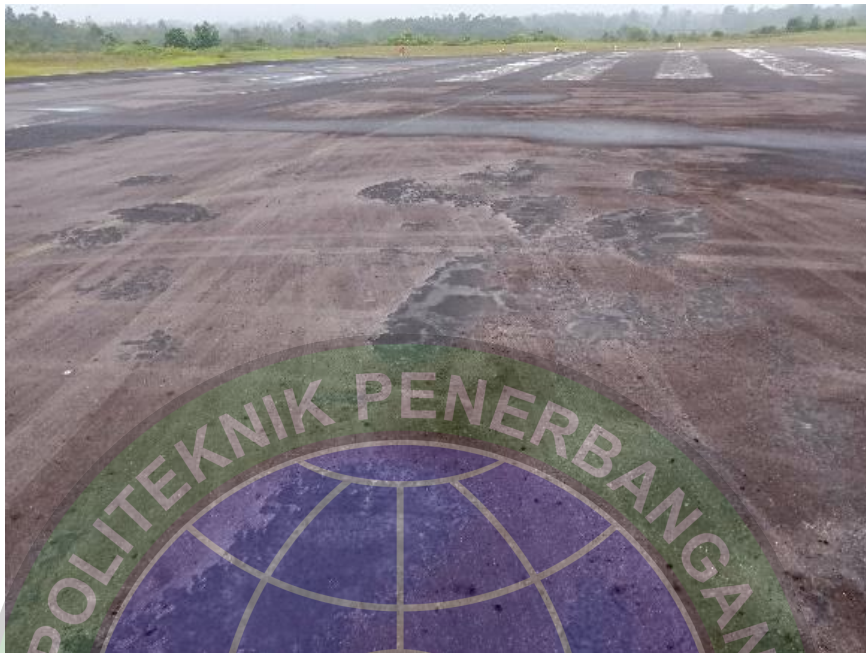
C.1 Keluarnya material aspal ke permukaan (*Bleeding*)

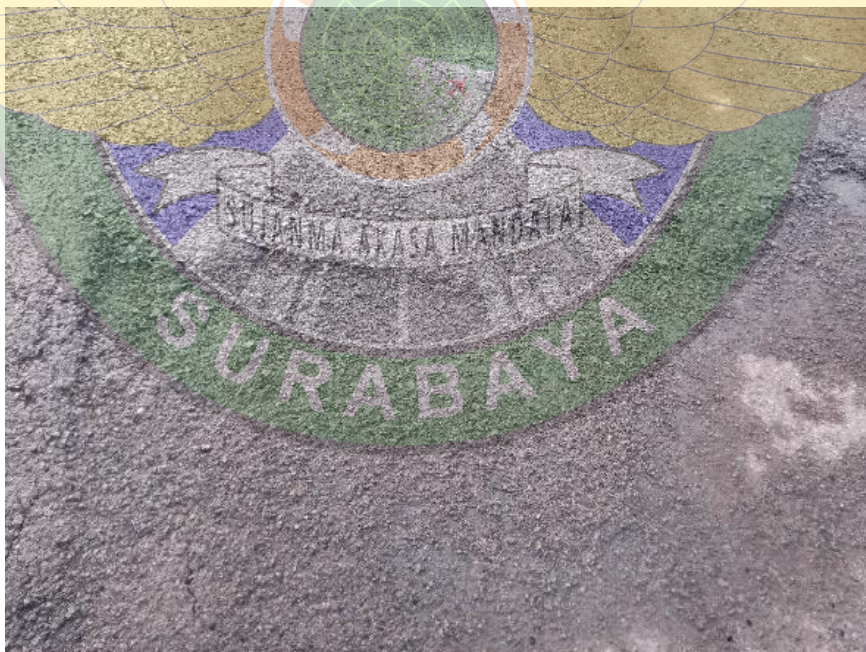
C.2 Pelapukan dan Butiran Lepas (*Weathering and Raveling*)

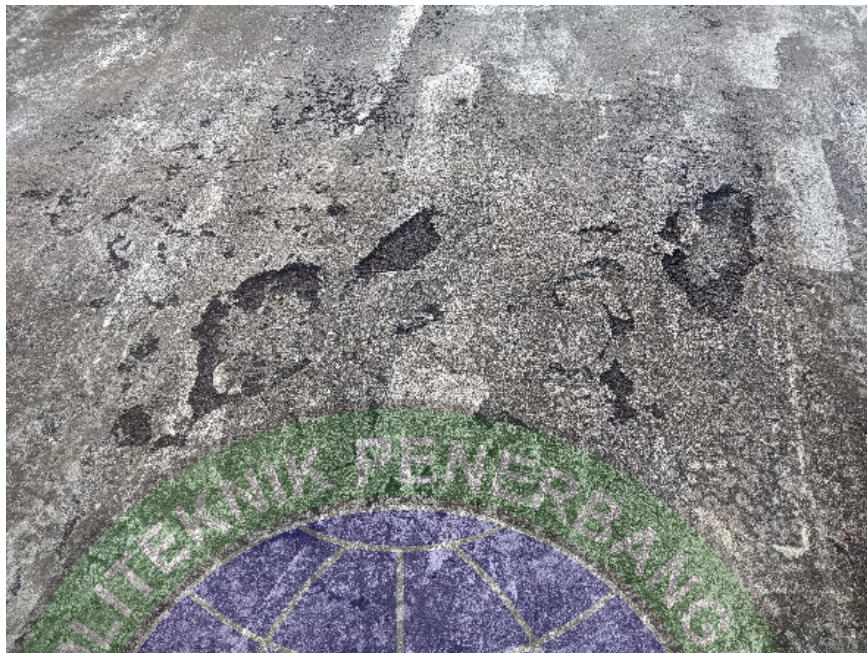
C.3 Lubang (*Pothole*)

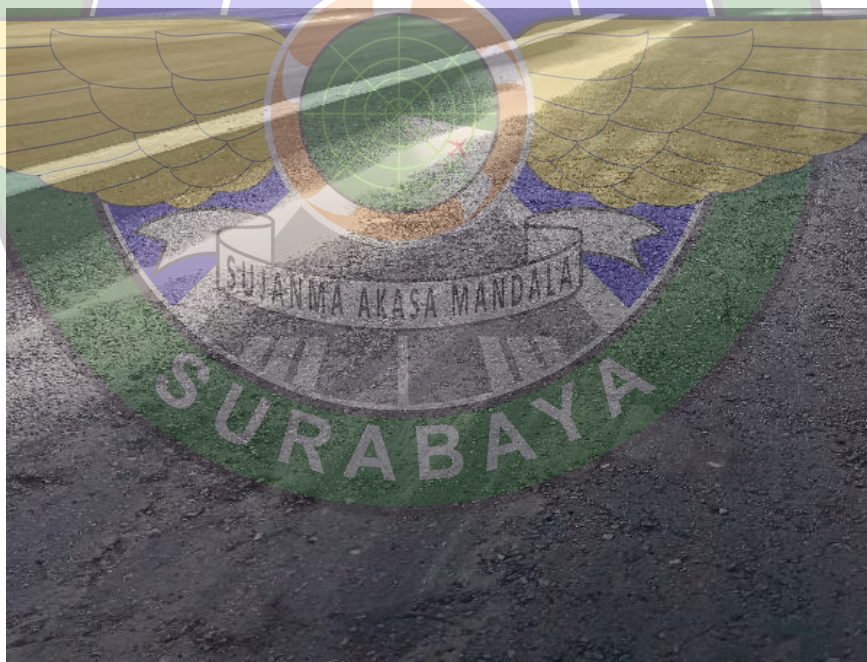
C.4 Lendutan dijalur roda (*Rutting*)
