**ANALISIS PERENCANAAN PERLUASAN AREAL PARKIR
KENDARAAN PENUMPANG SAMPAI TAHUN 2028 DAN
PERBAIKAN KONDISI PERMUKAAN PERKERASAN APRON
DI BANDAR UDARA RAHADI OESMAN KETAPANG**

LAPORAN *ON THE JOB TRAINING (OJT)*

**PROGRAM STUDI DIII TEKNIK BANGUNAN DAN LANDASAN
POLITEKNIK PENERBANGAN SURABAYA
2023**

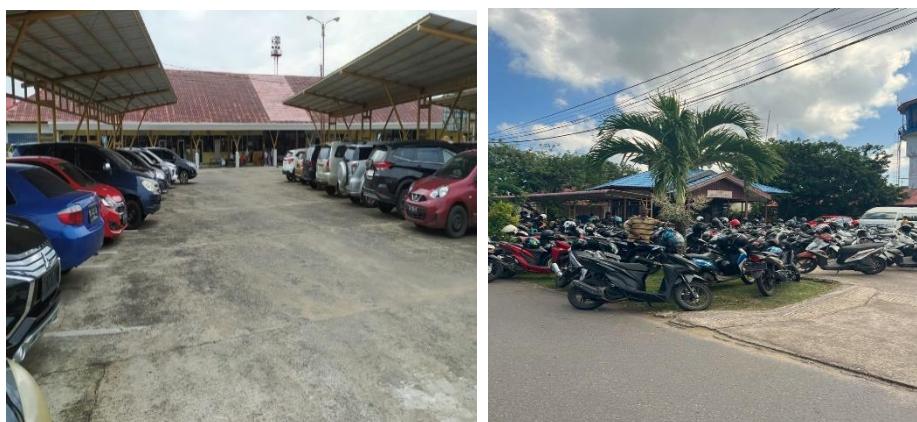
Gambar 4.9 Parkir Kendaraan yang penuh di Bandar Udara Rahadi Oesman

Bandar Udara Rahadi Oesman melakukan perencanaan optimalisasi guna memberikan pelayanan yang maksimal terhadap para penumpang. Salah satunya yaitu area parkir penumpang yang belum mencukupi kebutuhan karena terdapat peningkatan jumlah penumpang. Hal tersebut mengakibatkan banyak kendaraan yang tidak mendapatkan fasilitas parkir sehingga memakan area perkantoran. Luas area parkir penumpang yang tersedia saat ini yaitu sebesar 924 m^2 .

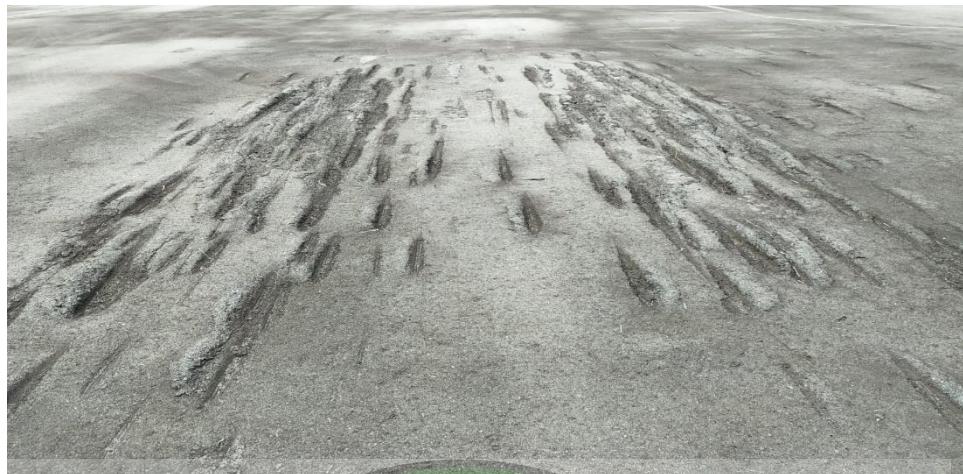
Gambar 4.11 Kerusakan perkerasan pada parking stand 4

Bandar Udara Rahadi Oesman saat ini memiliki apron dengan 4 *aircraft stand* yang dapat menampung pesawat udara tipe ATR -72. Namun, kondisi apron mengalami kerusakan di beberapa titik. Kondisi lapis permukaan apron di *parking stand* 4 ini mengalami Asphalt stripping (mengelupas) yang terjadi karena tidak sempurnanya pekerjaan lapis tack coat, sehingga lapis tambahan/overlay mengelupas dipicu oleh beban pendaratan helikopter dan pesawat udara yang melebihi kekuatan perkerasan. Selain itu juga terdapat lubang akibat lanjut dari kerusakan sebelumnya, yang berawal dari pengelupasan yang tidak segera ditangani.

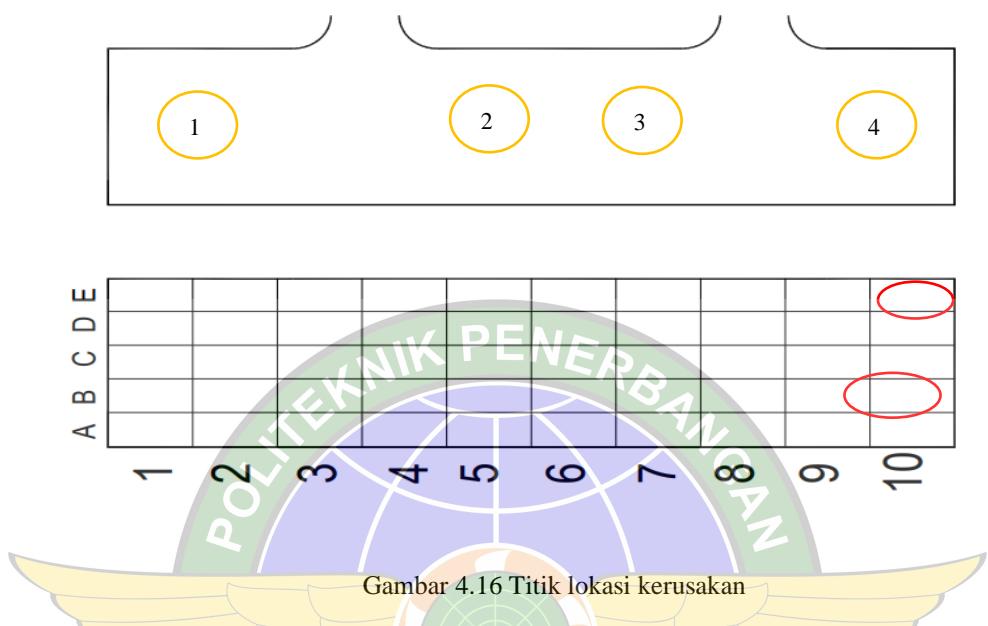
Titik lokasi	Jenis kerusakan	Ukuran	Gambar
9B	mengelupas (Asphalt stripping) dan lubang (potholes)	3 m x 6 m	
10B	mengelupas (Asphalt stripping) dan lubang (potholes)	6 m x 6 m	
10E	mengelupas (Asphalt stripping) dan lubang (potholes)	6 m x 6 m
