**PEKERJAAN PEMELIHARAAN DAN PERAWATAN SISI  
DARAT TERMINAL SERTA UPAYA PEMBERSIHAN *LOSS  
MATERIAL* PADA *RUNWAY* DI BANDAR UDARA SULTAN  
MUHAMMAD KAHARUDDIN SUMBAWA  
LAPORAN ON THE JOB TRAINING (OJT)**

**Tanggal 04 April 2023 – 31 Agustus 2023**

**PROGRAM STUDI DIPLOMA 3 TEKNIK BANGUNAN DAN LANDASAN  
POLITEKNIK PENERBANGAN SURABAYA**

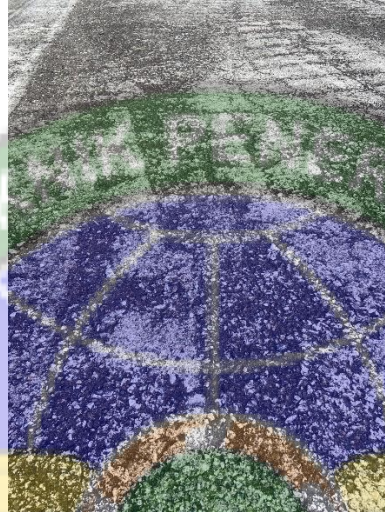
**Gambar 4. 12** *Loss Material*

- a. Lapisan permukaan tipis sehingga lapisan *asphalt* dan agregat mudah lepas akibat pengaruh cuaca.
- b. Kualitas *asphalt* yang tidak homogen memungkinkan kontur tanah dibawahnya menurun akibat menerima beban berat yang sering diterima.

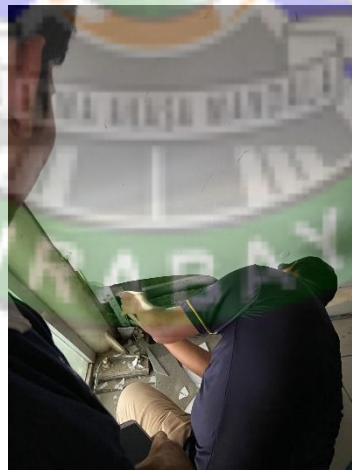
**Gambar 4. 13** Mengukur Kerusakan Plafon

- a) Mengukur kerusakan pada plafon menggunakan penggaris dan pensil. Setelah mengetahui ukuran kerusakan maka selanjutnya akan memotong plafon tersebut dengan gerinda tangan sesuai dengan ukuran yang sudah ditentukan. Berikut dokumentasi pelaksanaan tersebut :

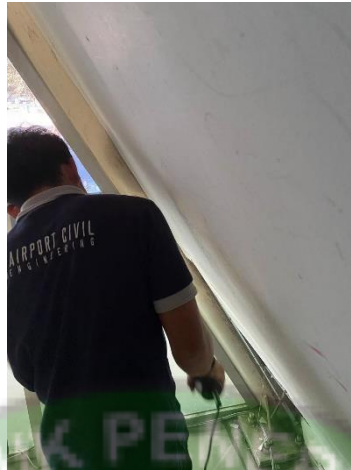
**Gambar 4. 14** Memotong Plafon Yang Rusak

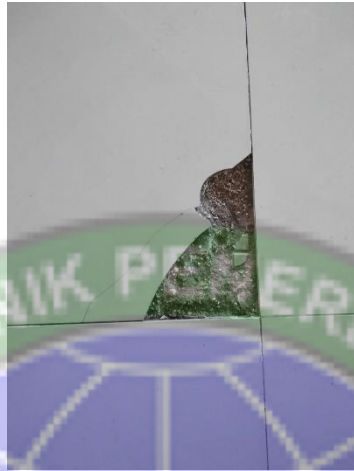
- a) Melakukan pengecekan terlebih dahulu untuk mengetahui kerusakan granit tersebut.

**Gambar 4. 18** Granit Yang Mengalami Kerusakan

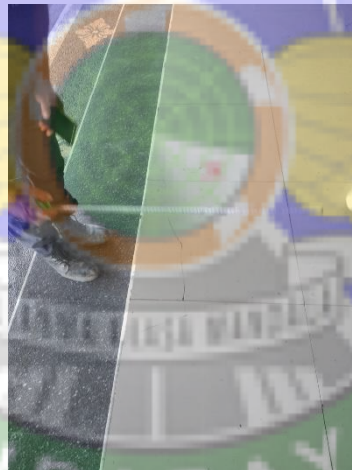
**Gambar 4. 19** Mengukur Kerusakan Granit

- a) Rendam granit yang akan digunakan.
- b) Mengukur kerusakan granit di area kedatangan.

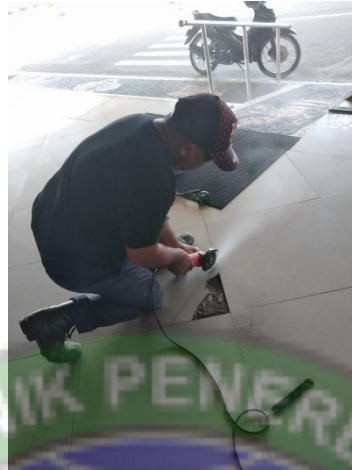
**Gambar 4. 20** Proses Pembongkaran Granit Yang Rusak

c) Gerinda area granit tersebut agar membentuk sama sisi.

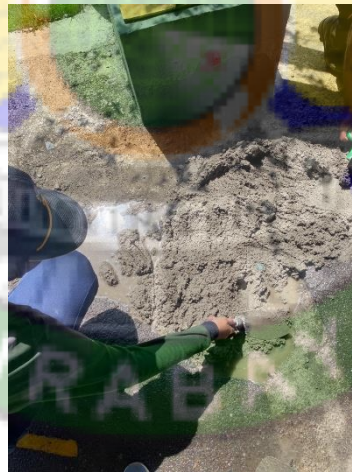
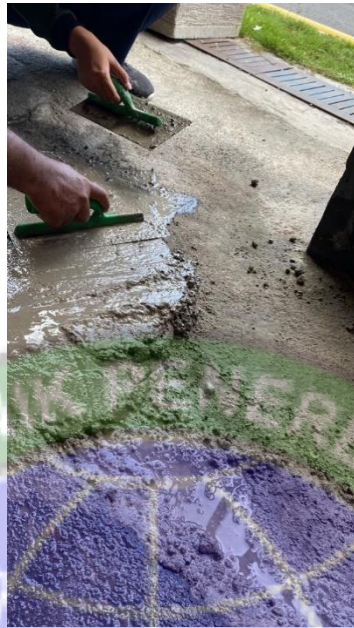
**Gambar 4. 24** Proses Plester Jalan Rusak

- a) Persiapkan alat dan bahan terlebih dahulu.
- b) Setelah itu, ambil pasir dan semen sesuai kebutuhan lalu campurkan,
- c) Aduk semua bahan lalu tambahkan dengan air secukupnya.
- d) Mortar telah jadi, lalu adonan tersebut di pindahkan ke gerobak sorong karena lokasi pencampuran mortar cukup jauh dari lokasi kerusakan.
- e) Ambil secukupnya adonan tersebut lalu plester ke lokasi yang mengalami kerusakan dengan menggunakan kepi.

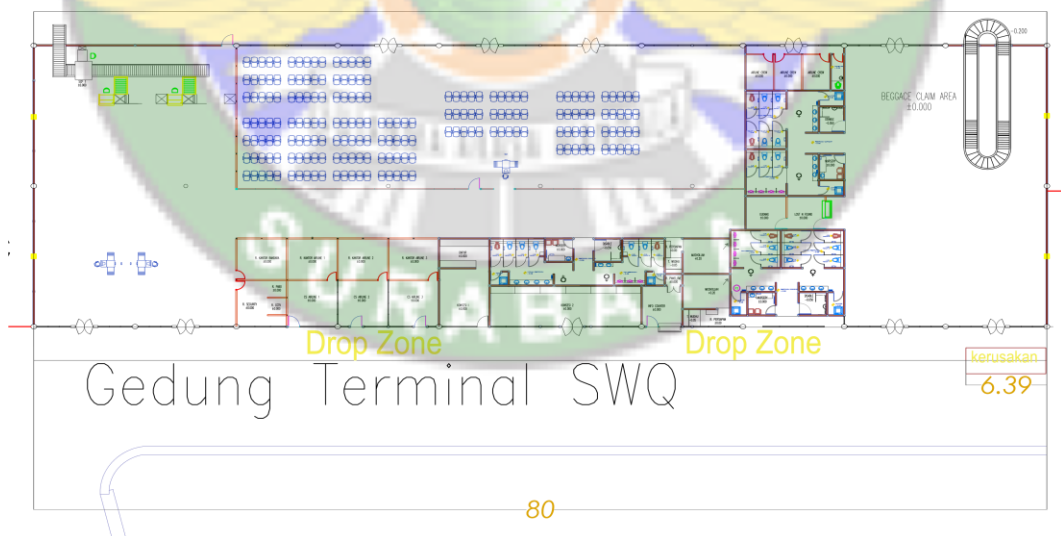
Berikut titik koordinat dan ukuran area Drop Zone yang mengalami kerusakan :

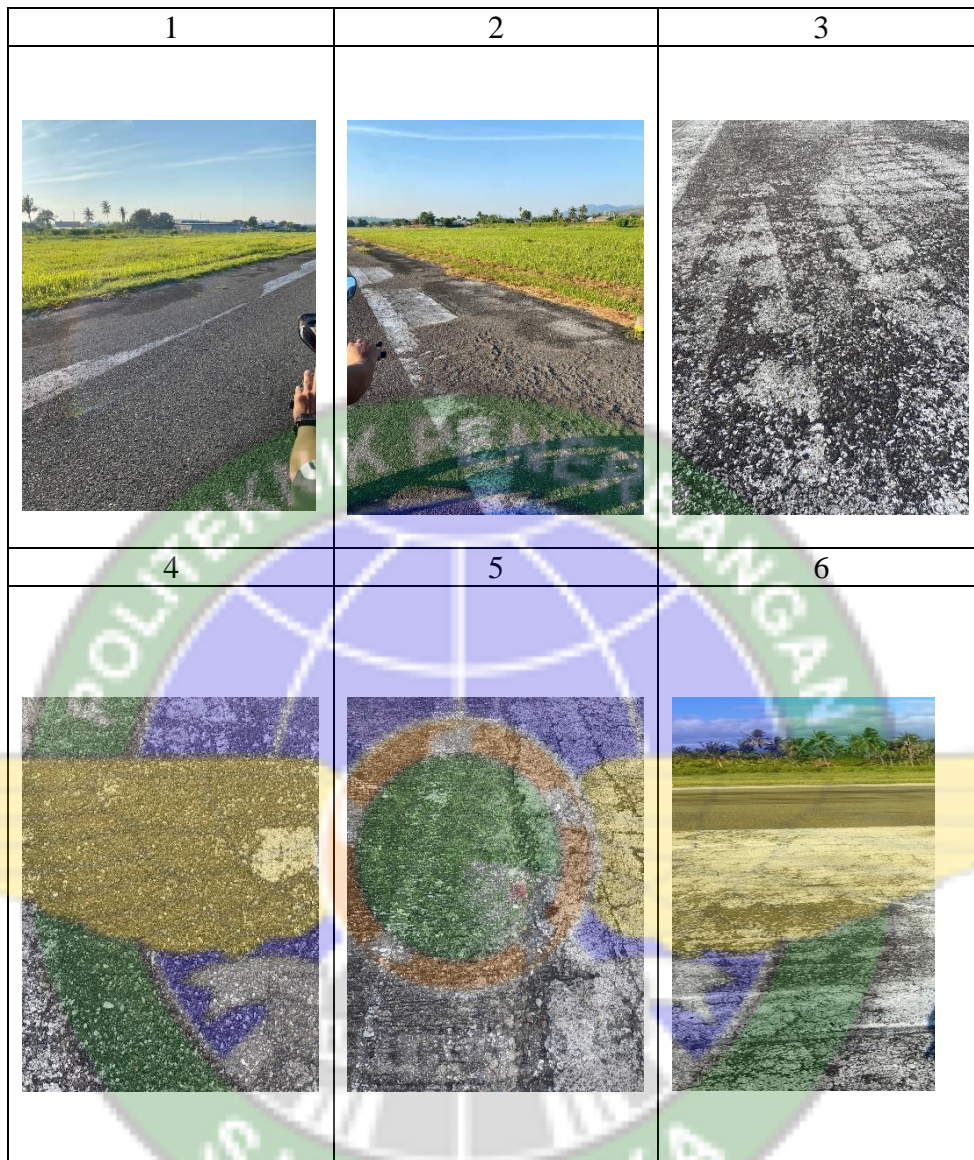
Beberapa kerusakan yang ditemukan pada *Runway* sebagai berikut :

**Gambar 4. 27** Pengambilan Gambar *Runway* Yang Mengalami Kerusakan
