**PENILAIAN BANGUNAN GEDUNG KANTOR  
ADMINISTRASI BANDAR UDARA BANYUWANGI  
BERDASARKAN METODE MATRIKS *CONDITION SURVEY*  
*PROTOCOL 1 (CSP 1)***

**PROGRAM STUDI DIPLOMA 3 TEKNIK BANGUNAN DAN LANDASAN  
POLITEKNIK PENERBANGAN SURABAYA**

**2026**

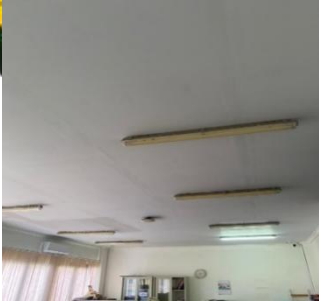
| Nama Elemen Struktur: Plafon | | | | |
|---|---|---|---|---|
| 3. | | 2 | 2 | 4 |

| Nama Elemen Struktur: Plafon | | | | |
|---|---|---|---|---|
| Keterangan | 1. Nilai Kondisi: 2 Tidak ada tanda korosi tetapi hanya ada retak rambut secara acak ( $\leq 0,1\text{ cm}$ )<br>2. Nilai Prioritas: 2 Rutin Kerusakan kecil pada struktur, tetapi bisa menjadi serius jika dibiarkan tanpa perawatan<br>3. Nilai Matriks: (4) Pemeliharaan Terencana | | | |

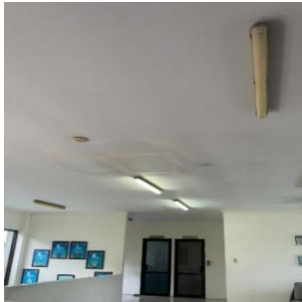
| Nama Elemen Struktur: Plafon | | | | |
|---|---|---|---|---|
| Keterangan | <ol style="list-style-type: none"> <li>1. Nilai Kondisi: 2 Tidak ada tanda korosi tetapi hanya ada retak rambut secara acak (<math>\leq 0,1\text{cm}</math>)</li> <li>2. Nilai Prioritas: 2 Rutin Kerusakan kecil pada struktur, tetapi bisa menjadi serius jika dibiarkan tanpa perawatan</li> <li>3. Nilai Matriks: (4) Pemeliharaan Terencana</li> </ol> | | | |
