**PERENCANAAN METODE PEMELIHARAAN PERKERASAN
FLEXIBEL PADA TAXIWAY SP2 DENGAN ANALISA
PAVEMENT CONDITION INDEX DI BANDAR UDARA
INTERNASIONAL JUANDA SURABAYA**

TUGAS AKHIR

**PROGRAM STUDI DIPLOMA III
TEKNIK BANGUNAN DAN LANDASAN
POLITEKNIK PENERBANGAN SURABAYA**

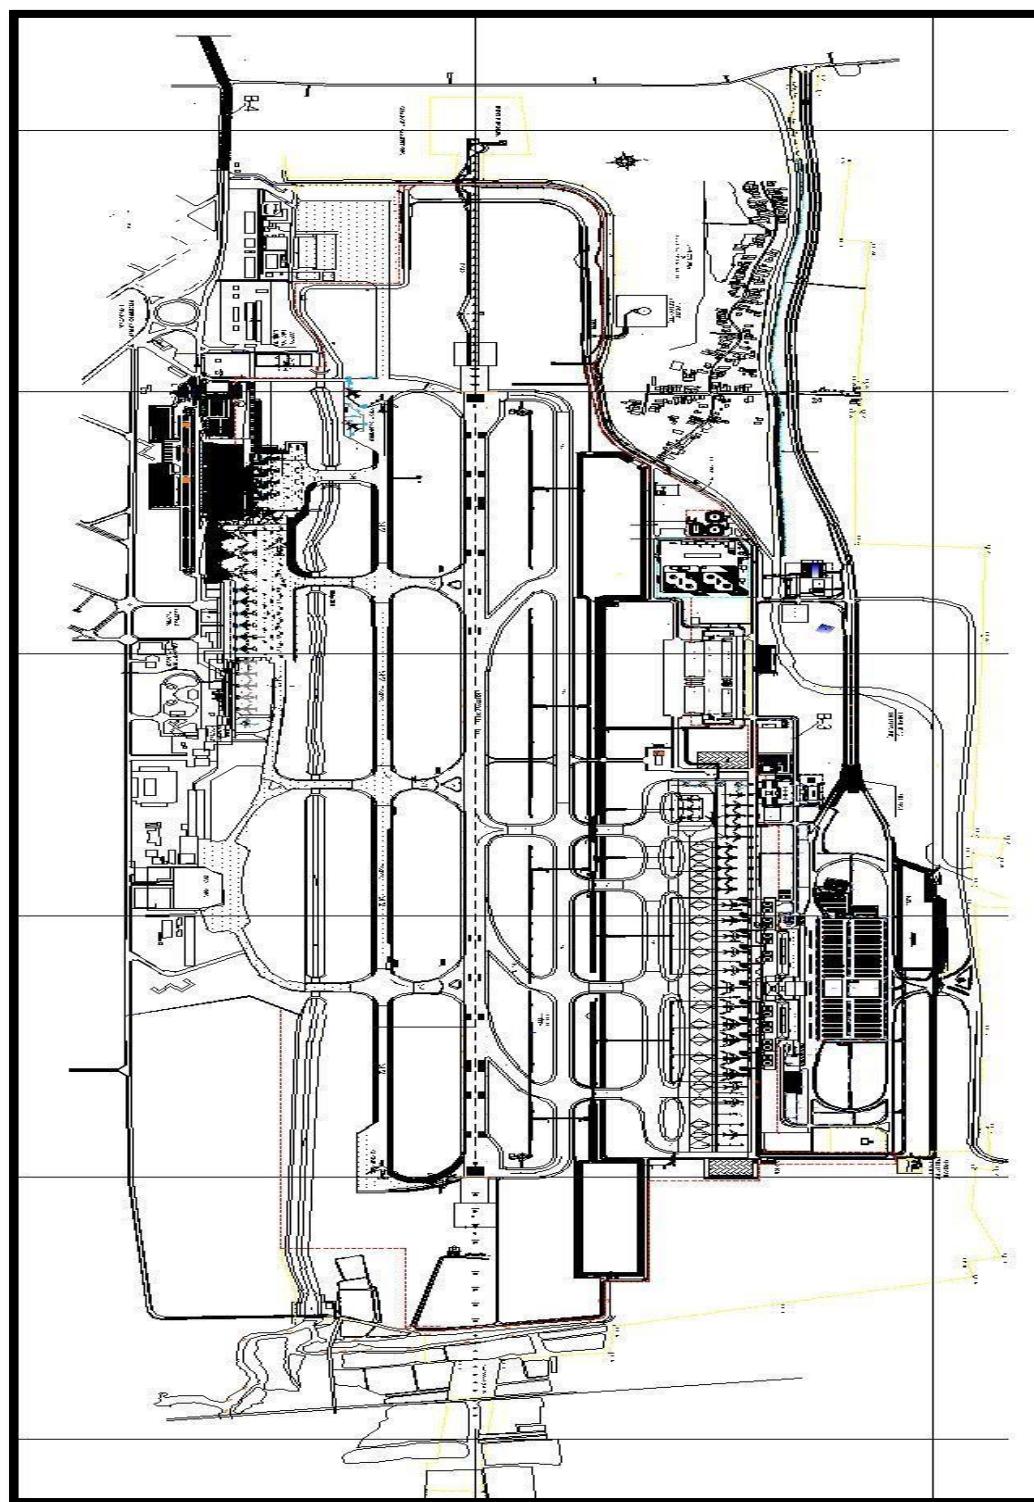
***Layout* Bandar Udara Juanda Surabaya**

LAMPIRAN A. *Layout* Bandar Udara Juanda Surabaya
