**PERBAIKAN PINTU TOILET PADA RUANGAN EOC
(*EMERGENCY OPERATIONS CENTER*) DAN PEMBUATAN
MARKA PADA *TAXIWAY* DAN *APRON* BARU DI BANDAR
UDARA DEPATI PARBO KERINCI
LAPORAN *ON THE JOB TRAINING (OJT)*
Tanggal 1 April 2024 – 19 September 2024**

**PROGRAM STUDI DIPLOMA 3 TEKNIK BANGUNAN DAN LANDASAN
POLITEKNIK PENERBANGAN SURABAYA**

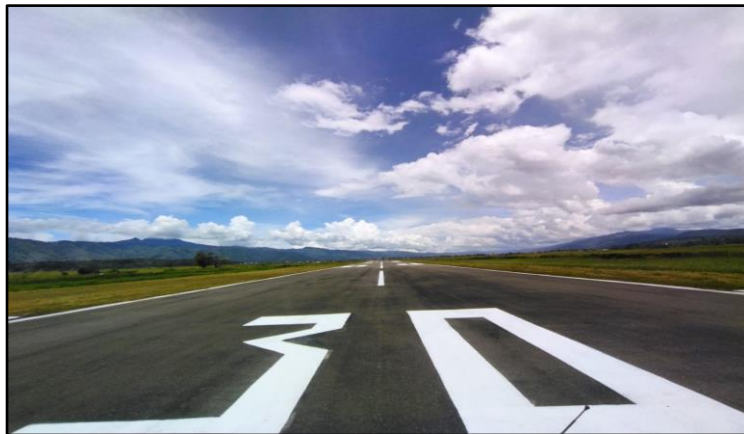
Dimensi <i>runway</i>	1800 m x 30 m
<i>Surface</i>	<i>Hotmix</i>
<i>Runway Designation</i>	12-30
<i>Strength</i>	22 F/C/Y/T
Kondisi	Baik

Gambar 4. 1 *Runway* Bandar Udara Depati Parbo

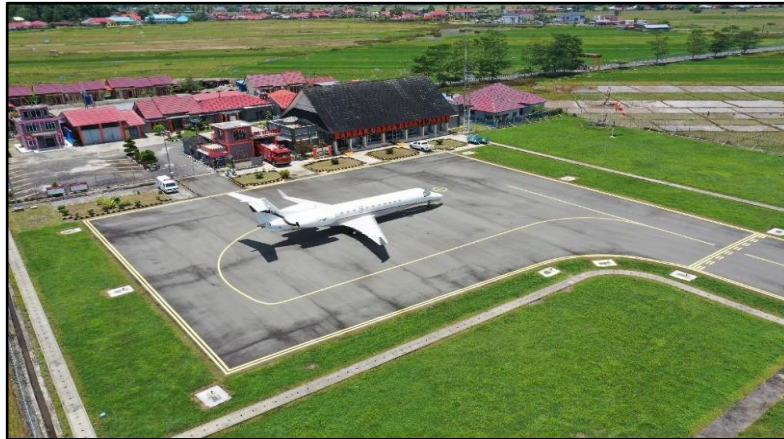
Dimensi <i>Apron</i>	56,5 m x 42 m
<i>Surface</i>	<i>Hotmix</i>
<i>Strength</i>	22 F/C/Y/T
Kondisi	Baik

Gambar 4. 2 *Apron* Bandar Udara Depati Parbo
(Sumber : Dokumentasi penulis, 2024)

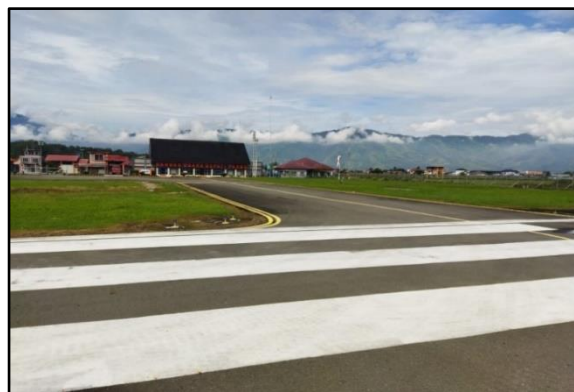
Dimensi <i>Taxiway</i>	60 m x 15 m
<i>Surface</i>	<i>Hotmix</i>
<i>Strength</i>	22 F/C/Y/T
Kondisi	Baik

Gambar 4. 3 *Taxiway* Bandar Udara Depati Parbo
(Sumber : Dokumentasi penulis, 2024)

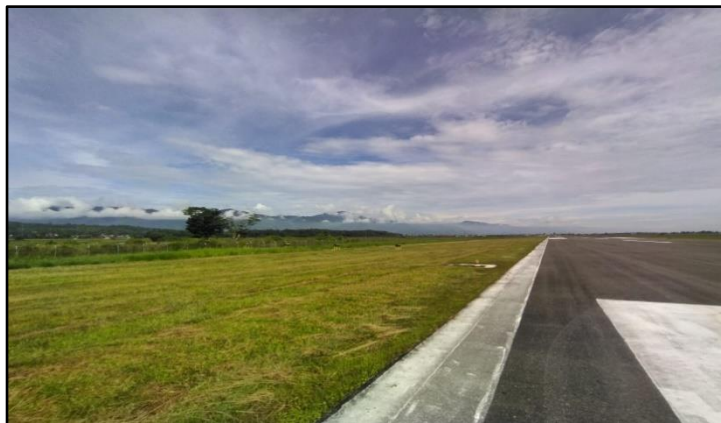
Dimensi <i>Runway Strip</i>	1890 m x 100 m
<i>Surface</i>	Rumput
Kondisi	Baik

Gambar 4. 4 *Runway Strip* Bandar Udara Depati Parbo
(Sumber : Dokumentasi penulis, 2024)

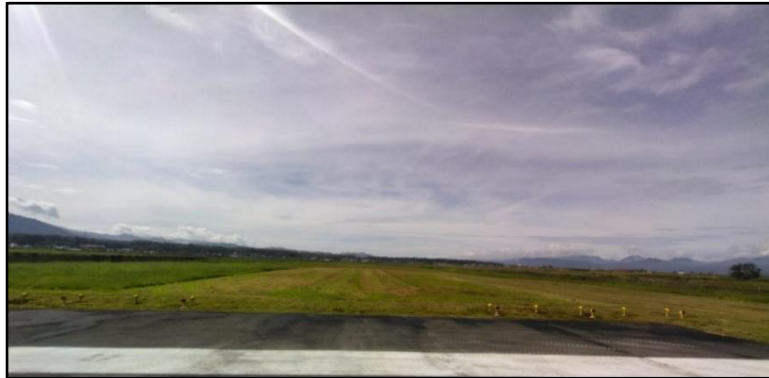
<i>RESA runway 12</i>	90 m x 60 m
<i>RESA runway 30</i>	<i>NIL</i>

Gambar 4. 5 *Runway End Safety Area* Bandar Udara Depati Parbo
(Sumber : Dokumentasi penulis, 2024)

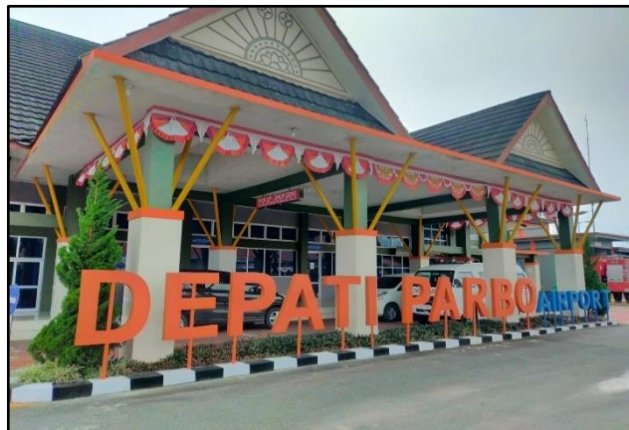
Gambar 4. 6 Terminal Bandar Udara Depati Parbo
(Sumber : Dokumentasi penulis, 2024)

Terminal Bandar Udara merupakan fasilitas yang sangat penting di sisi darat sebuah bandara, terminal memiliki fungsi sebagai tempat berpindah penumpang sebelum menaiki pesawat udara. Segala aktivitas seperti pemeriksaan barang, tiket dan *check-in* berada di dalam terminal.

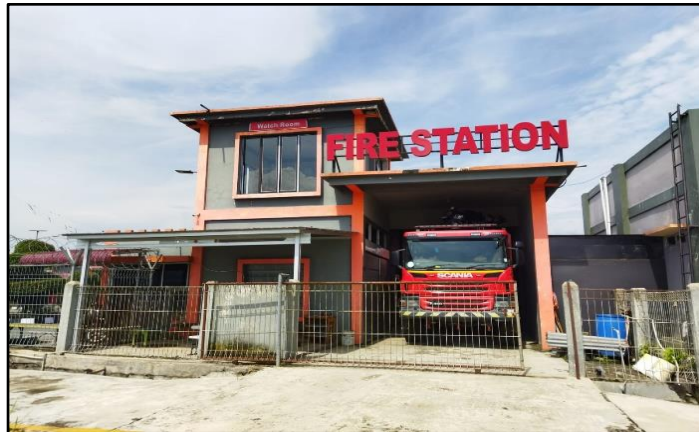
Gambar 4. 7 Bangunan PKP-PK Bandar Udara Depati Parbo
(Sumber: Dokumentasi Penulis, 2024)

Di dalam sebuah bandara harus memiliki sistem keamanan dan keselamatan operasi penerbangan, salah satu contoh bangunan yang bertugas dalam menjaga keselamatan penerbangan adalah bangunan PKP-PK. Bangunan PKP-PK memiliki tugas dan fungsi untuk mencegah terjadinya hal-hal yang tidak diinginkan, biasanya bangunan ini berdekatan langsung dengan area sisi udara guna mempercepat respon apabila terjadi kecelakaan penerbangan. Bangunan PKP-PK di Bandar Udara Depati Parbo kerinci memiliki volume 89,25 m² dan dilengkapi dengan 2 buah mobil *foam tender*.

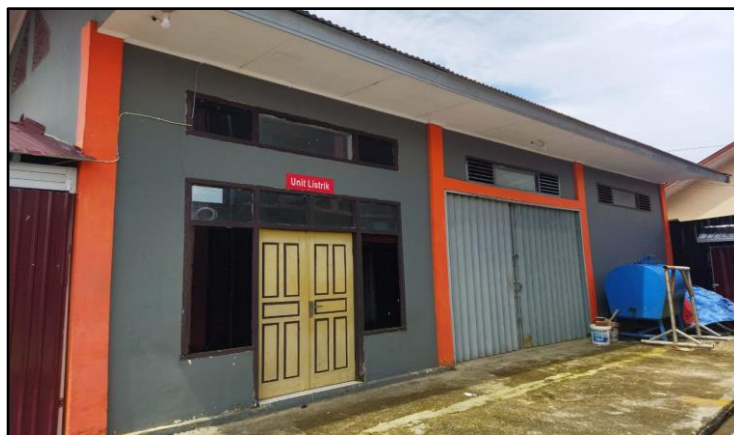
Gambar 4. 9 Bangunan *Power House* (PH) Bandar Udara Depati Parbo
(Sumber: Dokumentasi Penulis, 2024)

Power House merupakan sebuah gedung operasional yang digunakan sebagai penunjang kegiatan operasional dalam bandar udara. Gedung ini menyediakan pasokan listrik yang stabil untuk seluruh kegiatan operasional penerbangan. Fungsi dari gedung ini sebagai pusat distribusi dan pengelolaan energi, memastikan bahwa semua sistem dalam bandar udara berfungsi secara aman, termasuk pencahayaan landasan pacu, sistem navigasi dan fasilitas terminal, mendapatkan pasokan listrik yang aman dan stabil. Di dalam gedung ini terdapat beberapa peralatan penunjang seperti genset, trafo, dan alat penunjang lainnya.

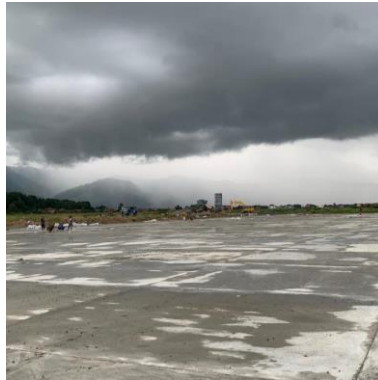
Sebagai salah satu bandara yang memiliki peran yang penting di daerah Kerinci, Jambi, maka Bandar Udara Depati Parbo memiliki tanggung jawab sebagai salah satu pelopor keselamatan dan keamanan transportasi udara, dengan semakin tumbuhnya dunia penerbangan di Indonesia, Setelah dilakukan penambahan daya dukung pada fasilitas sisi udara, maka perlu dilakukannya pembuatan marka baru sebagai alat bantu visual untuk lepas landas serta pendaratan pesawat udara. Pembuatan marka baru seluruhnya mengacu pada PR 21 Tahun 2023 demi memenuhi standar yang telah ditetapkan. Berikut merupakan gambar dari fasilitas sisi udara yang belum diberikan marka.

Gambar 4. 12 *Apron* Bandar Udara Depati Parbo
(Sumber: Dokumentasi Penulis, 2024)

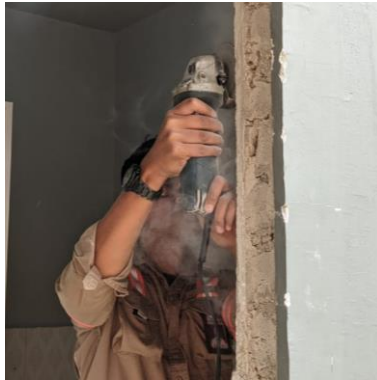
Membersihkan area pemasangan kusen dan pintu dari puing-puing, dan memastikan permukaan dinding rata. Setelah itu, menyesuaikan ukuran dinding dengan melakukan pemotongan dengan gerinda agar pas dengan kusen yang baru.

Gambar 4. 14 Cutting dinding
(Sumber: Dokumentasi Penulis, 2024)

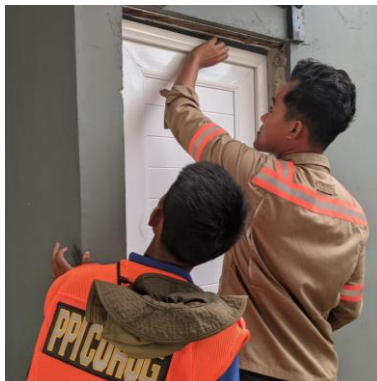
Posisikan kusen baru dengan tepat, kami menggunakan waterpas untuk memastikan bahwa posisi kusen lurus. Kusen dipasang menggunakan sekrup melalui lubang yang telah disiapkan, setelah kusen terpasang, lanjut dengan pemasangan pintu baru. Engsel dipasang pada pintu sesuai dengan posisi yang telah ditentukan di kusen. Setelah engsel terpasang dengan benar, pintu digantung dan sekrup pada engsel dikencangkan.

Gambar 4. 15 Pemasangan Kusen dan Pintu
(Sumber: Dokumentasi Penulis, 2024)

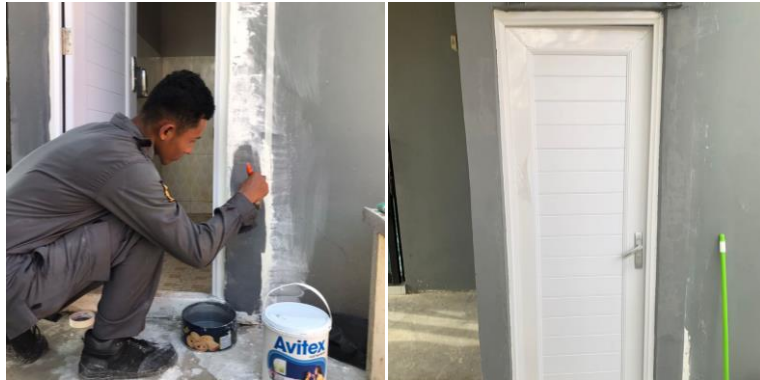
Setelah pemasangan pintu selesai, disekitar kusen kita menambahkan semen agar rapi setelah dikikis selanjutnya setelah semen kering, dinding di cat agar warna sama dengan dinding lainnya.

Gambar 4. 16 *Finishing* dan Hasil Akhir
(Sumber: Dokumentasi Penulis, 2024)

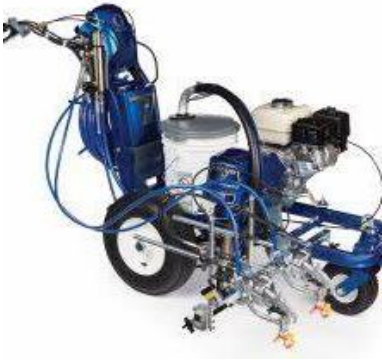
(Sumber: Google)
9.	Mesin marka jalan <i>sprayer</i>

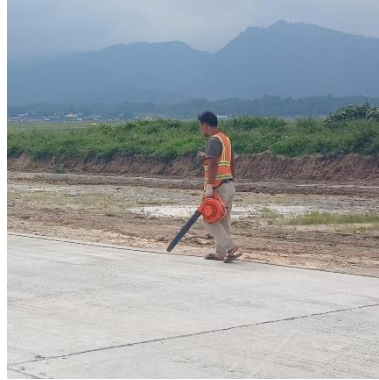
Langkah awal ini melibatkan pembersihan area yang akan dicat dari debu, pasir, kotoran, dan puing-puing lainnya. Pembersihan dilakukan menggunakan blower untuk memastikan permukaan benar-benar bersih. Permukaan yang bersih sangat

penting untuk memastikan cat menempel dengan baik dan memberikan hasil yang tahan lama.

Gambar 4. 17 Pembersihan permukaan *apron* dan *taxiway*
(Sumber: Dokumentasi Penulis, 2024)

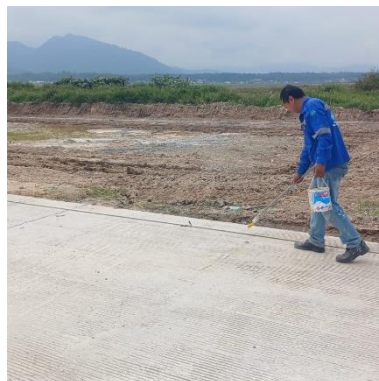
Setelah permukaan bersih, langkah berikutnya adalah menandai garis atau marka yang akan dicat. Penandaan ini dilakukan dengan menggunakan kuas dan tali garis untuk menentukan lokasi dan bentuk marka yang akan dibuat. Penandaan yang tepat, penting untuk memastikan marka sesuai dengan gambar rencana.

Gambar 4. 18 Penandaan garis marka pada *apron* dan *taxiway*
(Sumber: Dokumentasi Penulis, 2024)

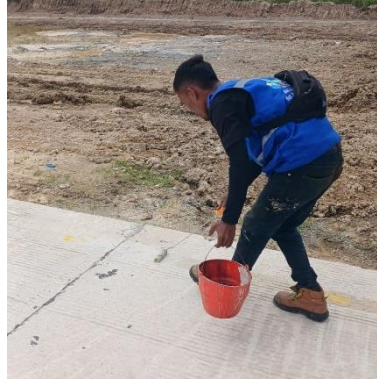
Setelah penandaan selesai, permukaan yang akan dicat dilapisi dengan lem khusus yang berfungsi sebagai dasar cat. Lapisan lem ini membantu cat menempel lebih kuat pada permukaan dan mencegah pengelupasan. Penggunaan lem juga

membantu dalam memberikan hasil pengecatan yang lebih halus dan merata.

Gambar 4. 19 Pelapisan lem pada *apron* dan *taxiway*
(Sumber: Dokumentasi Penulis, 2024)

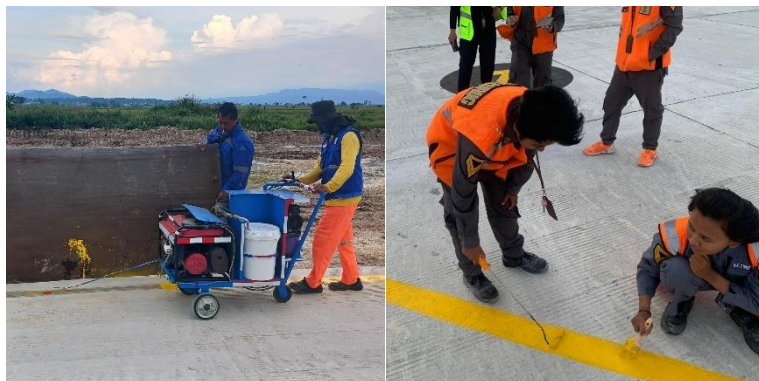
Tahap pengecatan dilakukan setelah lapisan lem mengering. Menggunakan mesin penyemprot cat atau *roller*, cat diaplikasikan pada area yang sudah ditandai. Pengecatan dilakukan secara hati-hati dan merata untuk memastikan marka memiliki ketebalan dan warna yang sesuai dengan standar yang telah ditetapkan.

Gambar 4. 20 Pengecatan marka pada *taxiway* dan *apron*
(Sumber: Dokumentasi Penulis, 2024)

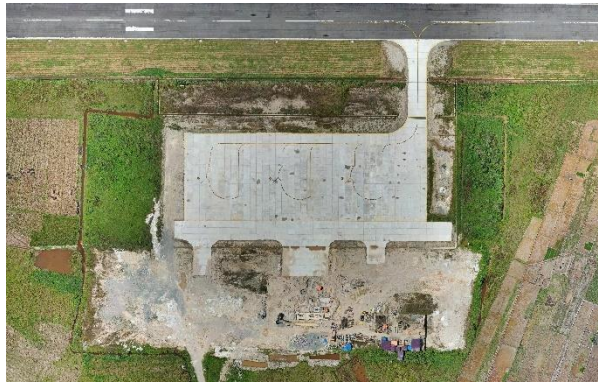
Gambar 4. 21 Hasil Pengecatan

Setelah cat mengering, tahap *finishing* dilakukan dengan memeriksa hasil akhir pengecatan. Pemeriksaan permukaan yang sudah dicat untuk memastikan tidak ada cacat atau ketidaksempurnaan. Area kerja kemudian dibersihkan, dan marka siap digunakan untuk mendukung operasi bandara dengan aman dan efisien.
