**PENGECATAN ULANG DINDING SELASAR PADA TOILET  
GATE 8 TERMINAL 1 DAN PERBAIKAN PAGAR BRC  
DI AREA SISI UDARA  
BANDAR UDARA INTERNASIONAL JUANDA  
LAPORAN *ON THE JOB TRAINING* (OJT)**

**PROGRAM STUDI DIII TEKNIK BANGUNAN DAN LANDASAN  
POLITEKNIK PENERBANGAN SURABAYA**

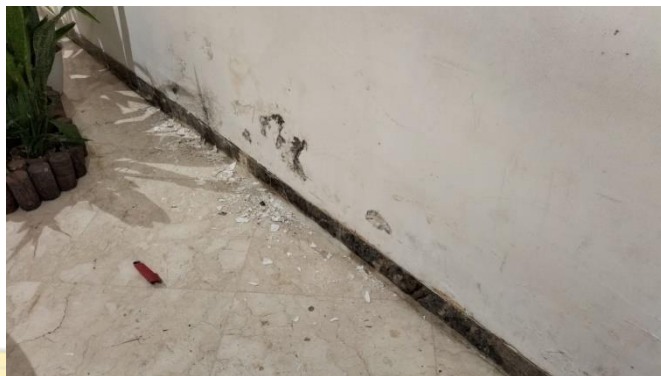
Maka dari itu perbaikan harus dilakukan supaya menjaga bangunan tersebut dapat bertahan dan memiliki umur lebih lama, dan juga untuk menjaga keselamatan dari para penumpang dan petugas yang berada di area terminal keberangkatan tersebut. Untuk keperluan cat yang digunakan dengan dimensi dinding yang diperbaiki  $1,5 \times 3$  meter dengan luasan total  $4,5 \text{ meter}^2$  dan membutuh cat  $4,5 : 6,5 = 0,6 \text{ kg}$ .

*Gambar 4. 23 Cat Dinding yang Rusak*

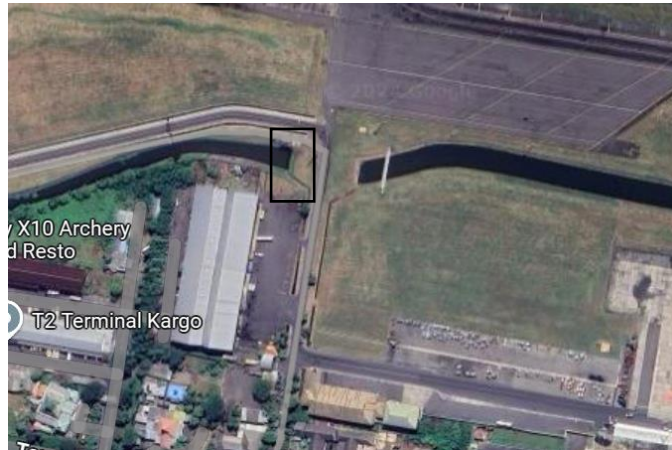
Pagar merupakan suatu alat untuk melindungi daerah keamanan terbatas area bandar udara. Saat ini pagar area sisi udara Bandar Udara Sugimanuru ini terlihat kurang terawat. Ini terlihat dari beberapa pagar yang belum memenuhi standart yang sudah ditetapkan, yaitu sebagaimana tercantum dalam KP 601 Tahun 2015 yaitu “jarak bebas dengan bagian luar maupun dalam pagar ada 3 M. Total jarak yang dilakukan dalam perawatan ini  $\pm 800$  meter. Dalam radius 3 M keluar maupun ke dalam pagar tidak boleh ada benda atau sesuatu yang tingg.” Sesuai dengan aturan yang sudah tercantum di KP 601 Tahun 2015.

*Gambar 4. 24 Layout Satelit Pagar BRC pada Sisi Udara*

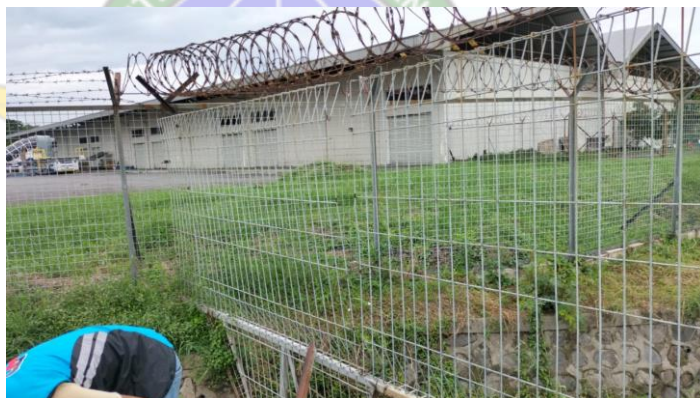
Berdasarkan foto di atas, merupakan gambar layout pagar yang dilakukan perbaikan. Terlihat juga bahwa kondisi pagar terdapat celah yang mengakibatkan orang umum dapat masuk ke sisi udara, sehingga dapat segera diperbaiki. Seperti yang terlihat pada gambar di bawah ini :

*Gambar 4. 25 Pagar yang Rusak*

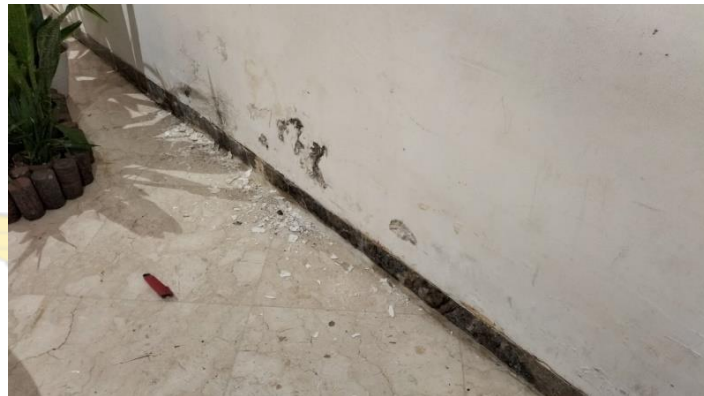
- Tahap awal dimulai dari melihat area yang ingin dilakukan pengecatan.

Gambar 4. 27 Cat Dinding yang mulai rusak

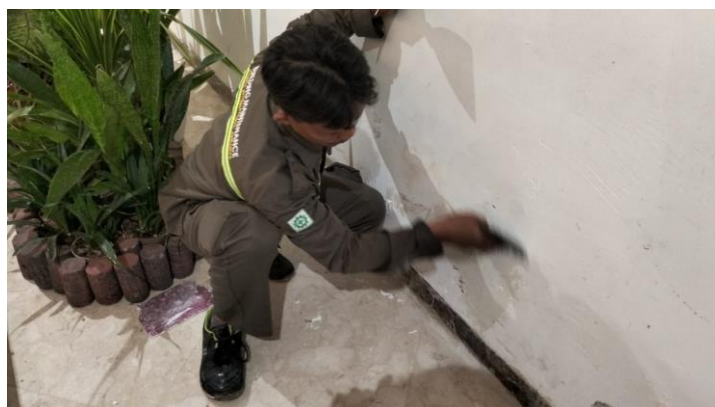
Gambar 4. 28 Pembersihan dinding dengan scraper

- Pembersihan cat yang bergelombang dengan menggunakan scraper.

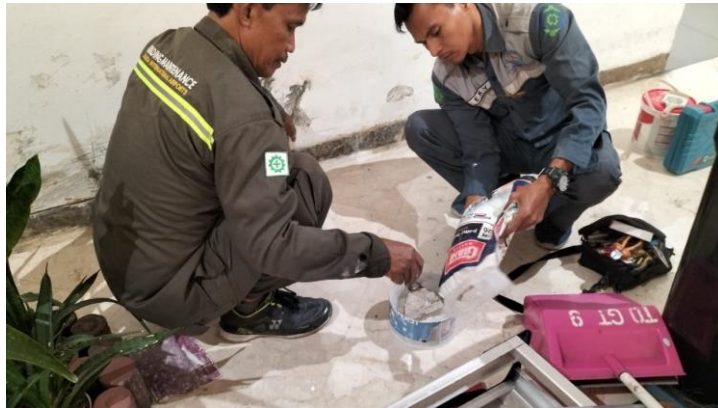
*Gambar 4. 29 Pemberian Plamir*

- c. Peremberian plamir dinding untuk menutup dinding yang terkelupas.

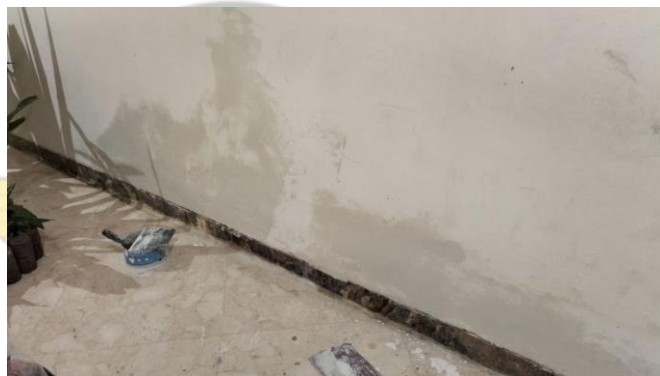
*Gambar 4. 30 Hasil Dinding setelah diplamir*

- d. Hasil dinding yang diberikan plamir tembok dan menunggu sampai kering.

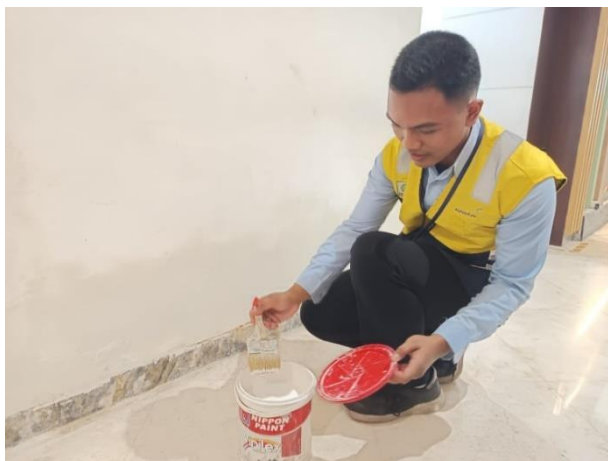
*Gambar 4. 31 Proses pengecatan*

- e. Proses pengecatan pada dinding yang ingin dilakukan pengecatan ulang.

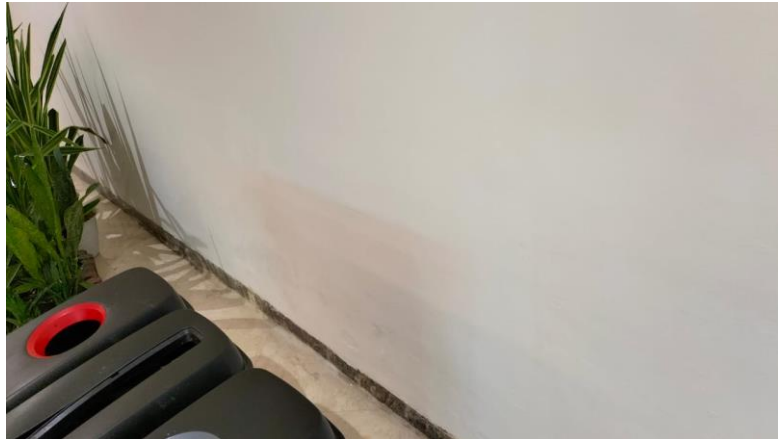
Gambar 4. 32 Hasil Akhir

f. Foto setelah pengerjaan.

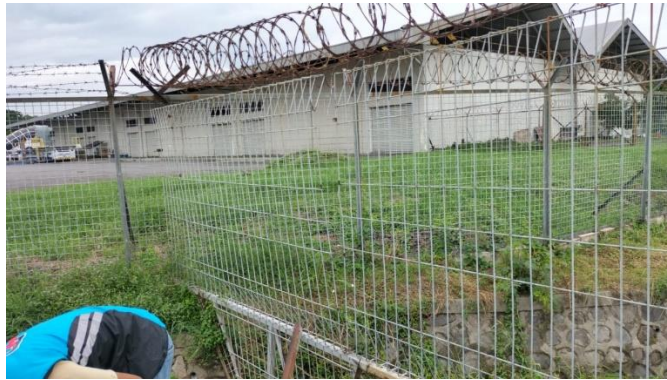
*Gambar 4. 34 Perawatan Pagar BRC Sisi Udara*

1. Menentukan area yang mau dilakukan perawatan.

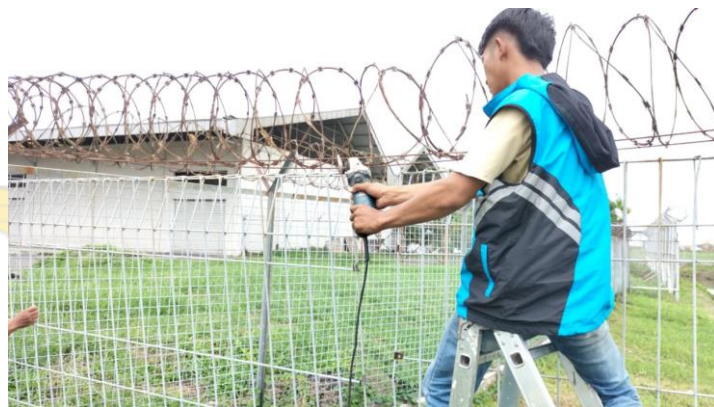
*Gambar 4. 35 Pemotongan Sisi Pagar yang Berlebih*

2. Melakukan pemotongan pada sisi pagar yang berlebih (tidak pas apabila ditambahkan dengan besi penyangga nantinya).

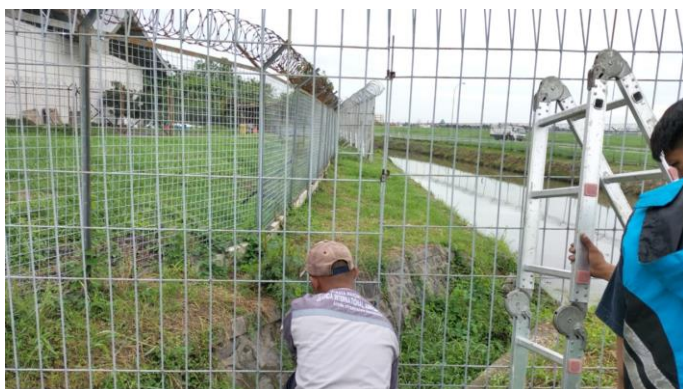
*Gambar 4. 36 Pengecekan Sisi Pagar yang sudah dipotong*

3. Pengecekan pagar yang sudah dipotong sisi pinggirnya.

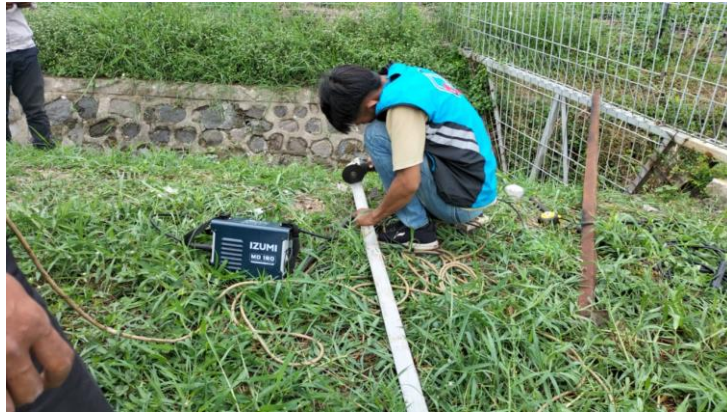
*Gambar 4. 37 Pemotongan Besi Siku*

4. Pemotongan besi siku

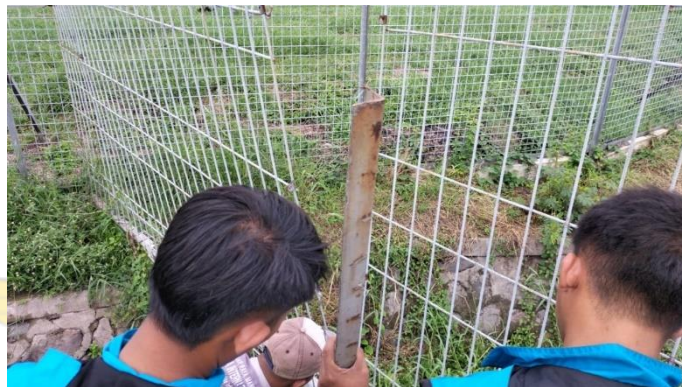
*Gambar 4. 38 Pemasangan Besi Siku pada Pagar*

#### 5. Pemasangan Besi siku pada pagar parimeter

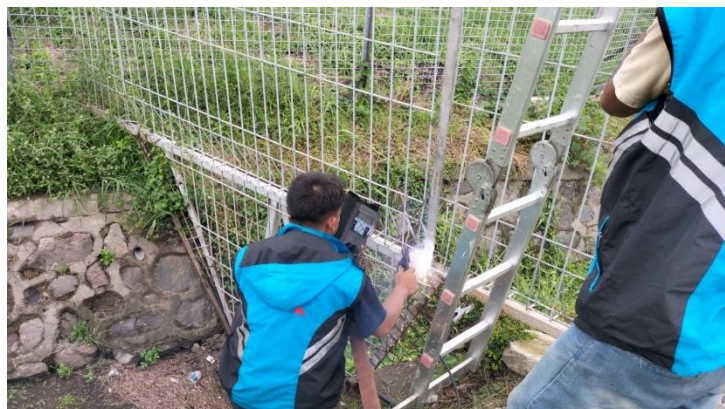
*Gambar 4. 39 Pengelasan Besi Siku pada Pagar*

#### 6. Pengelasan Besi Ringan pada pagar parimeter

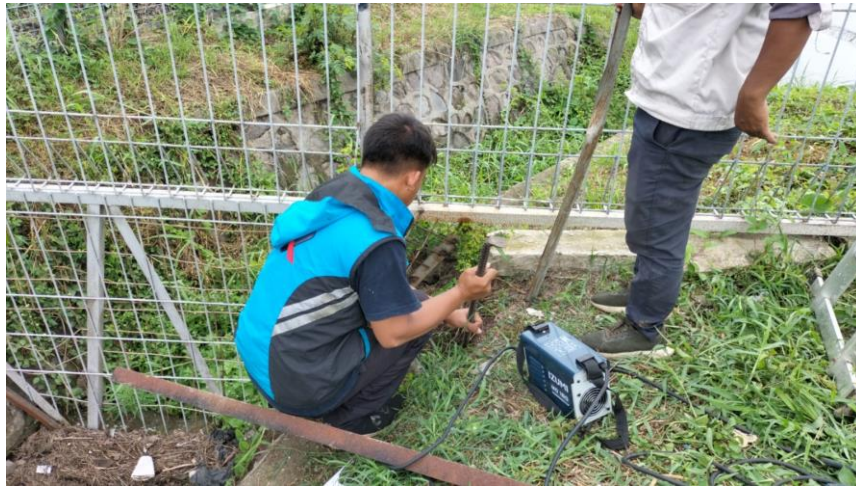
*Gambar 4. 40 Membuat Pondasi untuk Penahan Tempat Besi Ringan*

#### 7. Membuat pondasi untuk penambahan tempat besi ringan

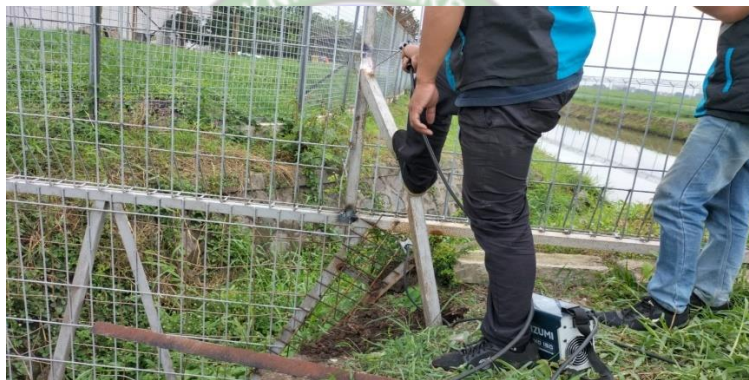
*Gambar 4. 41 Pengelasan Besi Ringan pada Pagar*

8. Pengelasan besi ringan pada pagar parimeter dengan tujuan memperkuat ketahanan pagar

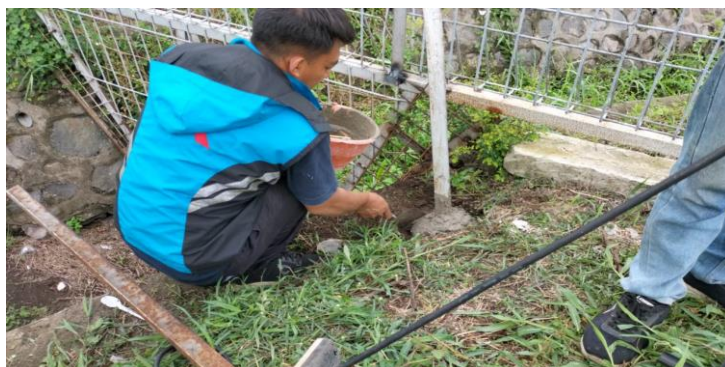
*Gambar 4. 42 Pemberian Semen pada Pondasi*

9. Pemberian campuran semen dalam pondasi agar memperkuat pagar tersebut

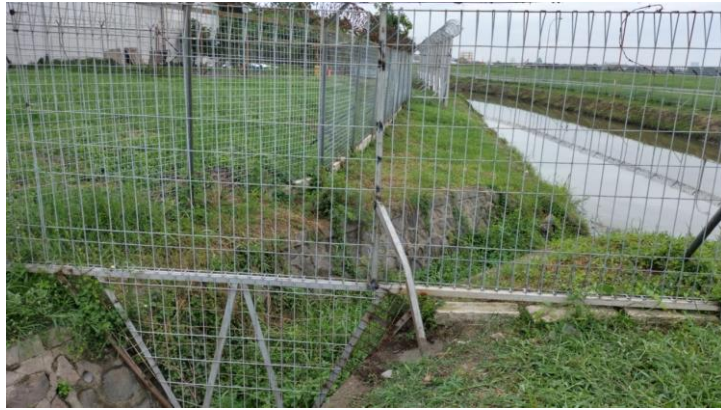
*Gambar 4. 43 Hasil Akhir*

## 10. Hasil Akhir pengerjaan
