PELAKSANAAN *PATCHING RUNWAY 19* AKIBAT *ONE WHEEL LOCK* DAN PERBAIKAN KERAMIK SELASAR TERMINAL DI BANDAR UDARA KALIMARAU BERAU, KALIMANTAN TIMUR

LAPORAN *ON THE JOB TRAINING II*

**PROGRAM STUDI D-III TEKNIK BANGUNAN DAN LANDASAN
POLITEKNIK PENERBANGAN SURABAYA
2025**

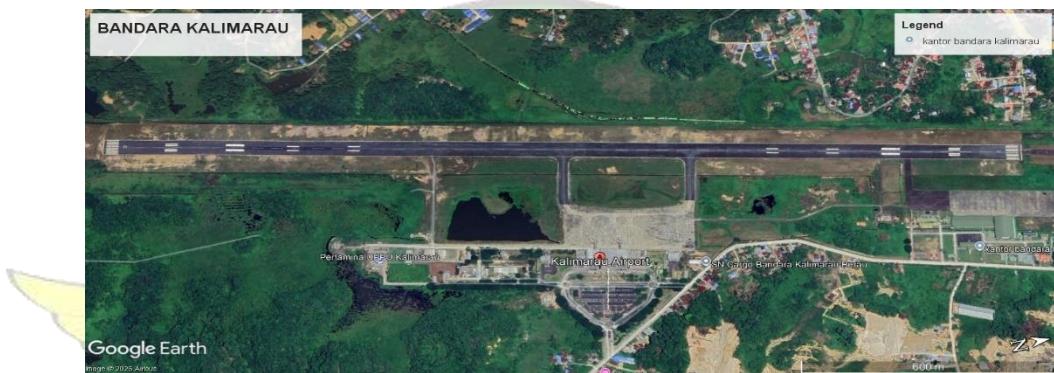
Gambar 4. 1 Tampak Atas Bandar Udara Kalimara Berau
Sumber : Google Earth, Tahun 2025

Pelaksanaan *On The Job Training* II dilaksanakan di Bandar Udara Kalimara Berau. Pelaksanaan OJT dilaksanakan selama 5 bulan mulai tanggal 2 Oktober 2024 sampai 19 September 2025. Lingkup wilayah kerja Taruna/i yang melaksanakan OJT di Bandar Udara Kalimara Berau adalah pada Fasilitas Sisi Udara (*air side area*) dan Fasilitas Sisi Darat (*land side area*). Berikut merupakan gambaran lokasi pelaksanaan OJT II.

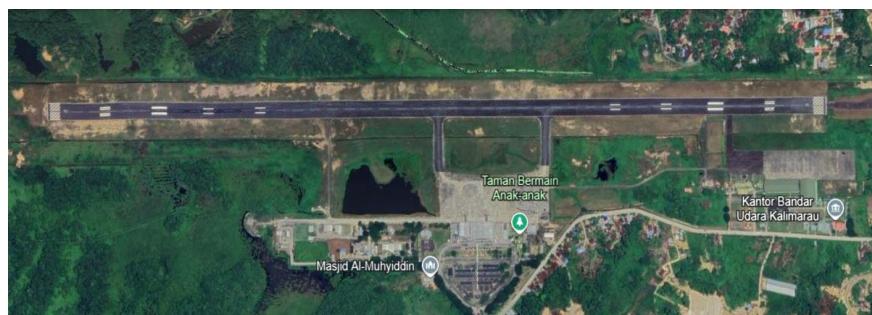
Gambar 4. 2 *Runway* Bandar Udara Kalimarau Berau

Bandar Udara Kalimarau Berau memiliki *Runway* dengan dimensi 2250 m x 45 m dan memiliki permukaan *flexible pavement* dengan nilai PCR 470 F/C/X/T.

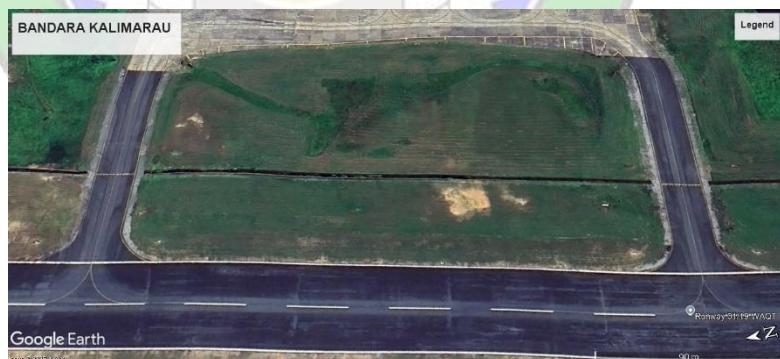
Gambar 4. 3 *Taxiway* Bandar Udara Kalimarau Berau

Bandar Udara Kalimarau Berau memiliki tiga *Taxiway* dengan dimensi *Taxiway A* sebesar 108 m x 15 m yang saat ini dikelola oleh skadron 13/Serbu, *Taxiway B* sebesar 167 m x 23 m dan *Taxiway C* sebesar 179 m x 23 m. *Taxiway A* memiliki nilai PCR 310F/C/X/T serta *Taxiway B* dan *C* 500F/C/X/T dengan permukaan *flexible pavement*.

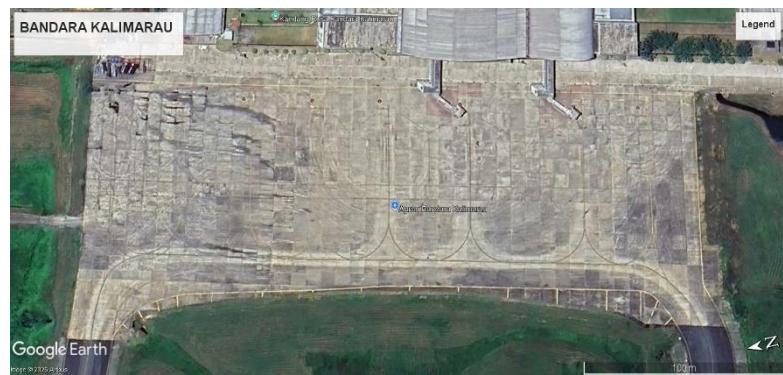
Gambar 4. 4 Apron Bandar Udara Kalimara Berau
Sumber : Google Earth, Tahun 2025

ukuran 315 m x 100 m. Nilai PCR Apron A adalah 310F/C/X/T dan Apron B 540R/C/X/U dengan permukaan *rigid pavement*.

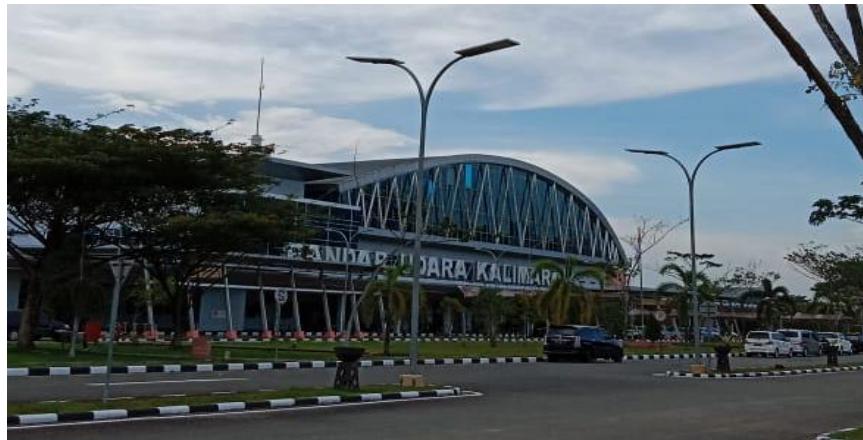
Gambar 4. 5 Terminal Bandar Udara Kalimaraud Berau
Sumber : Dokumentasi Pribadi, Tahun 2025

Terminal adalah sebuah bangunan di bandar udara yang berfungsi sebagai penghubung utama antara sistem transportasi darat dan sistem transportasi udara untuk menampung kegiatan-kegiatan transisi antara akses dari darat ke pesawatudara dan sebaliknya. Bandar Udara Kalimara Berau memiliki Terminal seluas 16162 m².

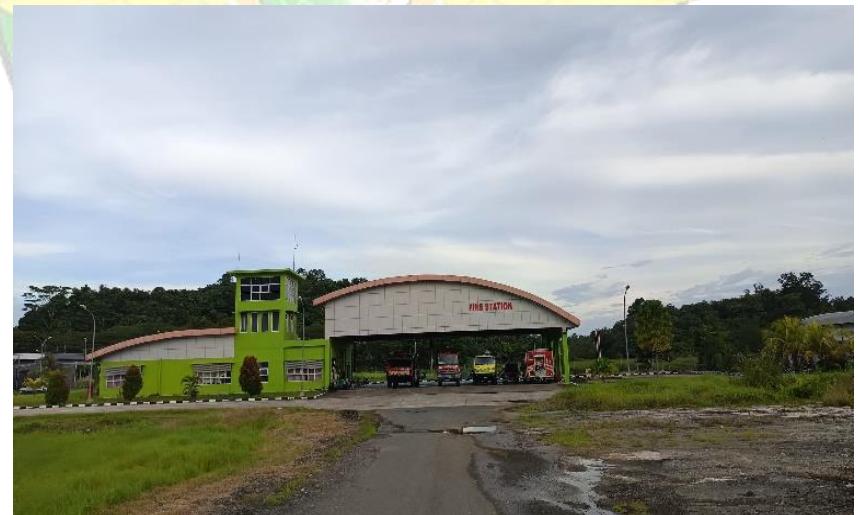
Gambar 4. 8 Gedung PKP-PK Bandar Udara Kalimaraud Berau
Sumber :Dokumentasi Pribadi, Tahun 2025

Gedung PKP-PK adalah bangunan atau gedung yang terletak di sisi udara yang lokasi penempatannya strategis berdasarkan perhitungan waktu bereaksi (*Response Time*) yang berfungsi sebagai pusat pengendalian dan pelaksanaan kegiatan operasi PKP-PK. Bandar Udara Kalimaraud Berau memiliki Gedung PKP-PK seluas 870 m².

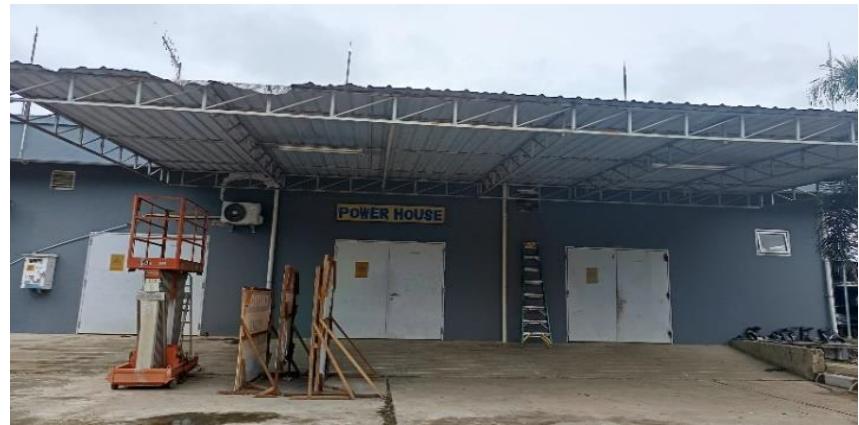
Gambar 4. 14 Gedung *Power House*
Sumber : Dokumentasi Pribadi, Tahun 2025

Gedung *Power House* adalah fasilitas di bandara yang berfungsi sebagai pusat pembangkit dan distribusi listrik untuk mendukung operasional seluruh infrastruktur dan fasilitas di bandara. Luasan Gedung *Power House* adalah 522 m².

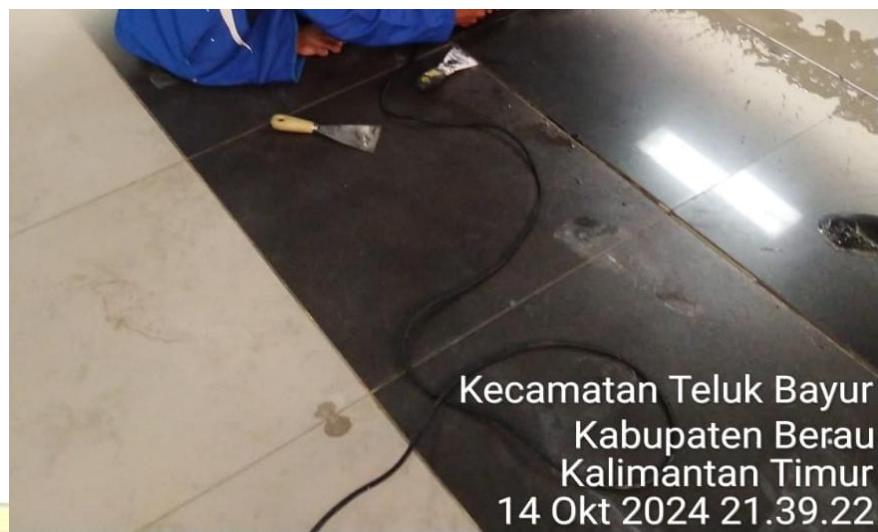
Gambar 4. 16 Kerusakan Keramik Selasar Terminal
Sumber : Dokumentasi Pribadi, Tahun 2024

Dari permasalahan yang terjadi maka perlu dilakukan perbaikan dan pemeliharaan dengan cara pembongkaran dan renovasi ulang pada lantai keramik area selasar terminal.

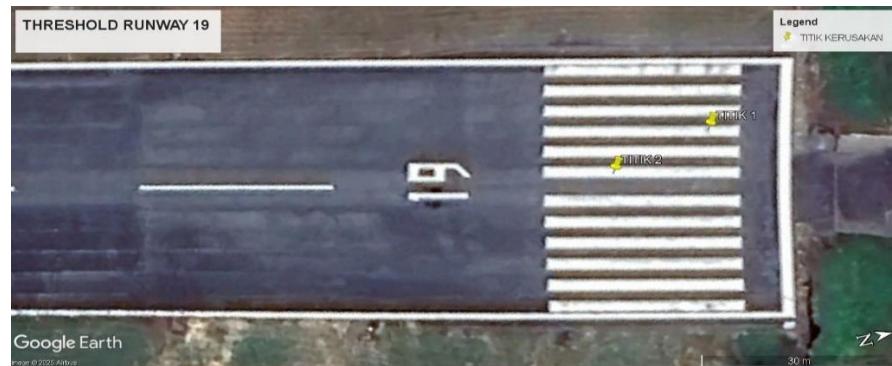
Gambar 4. 17 Layout Kerusakan Runway

penerbangan terakhir. Lokasi pekerjaan *patching* berada di *threshold runway* 19.

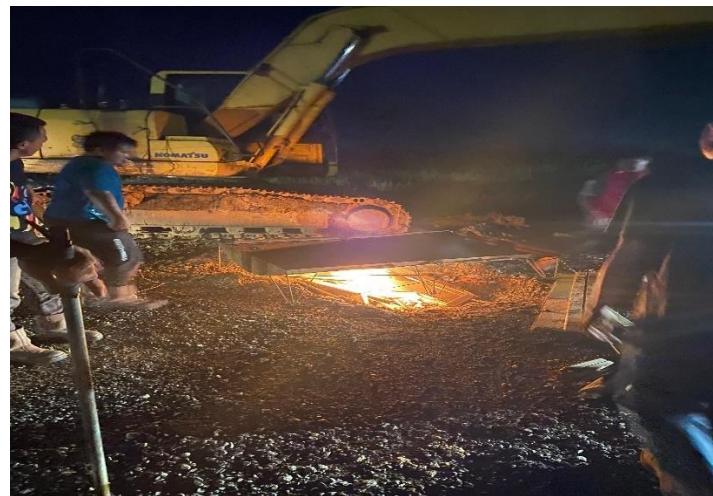
Gambar 4. 19 Pembakaran Material
Sumber : Dokumentasi Pribadi, Tahun 2024

Dilaksanakan pembakaran material aspal, agregat kasar, agregat medium, agregat halus menggunakan kayu, oli bekas, dan solar. Dilaksanakan juga pembuatan *tank coat*. *Tank coat* dibuat dari aspal yang dipanaskan dengan pembakaran hingga suhu $\pm 150^{\circ}\text{C}$.

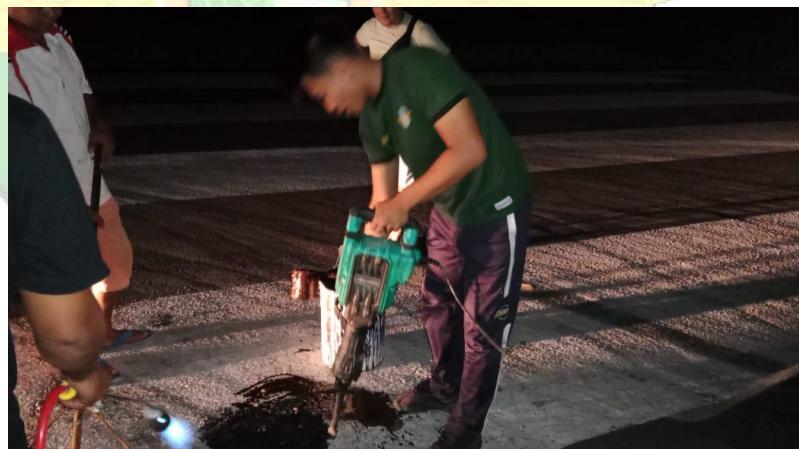
Gambar 4. 20 Pekerjaan Pembongkaran
Sumber : Dokumentasi Pribadi, Tahun 2024

Pekerjaan pembongkaran dilakukan dengan menggunakan *jack hammer* dengan kedalaman bongkaran adalah 15 cm atau hingga mencapai titik keras.

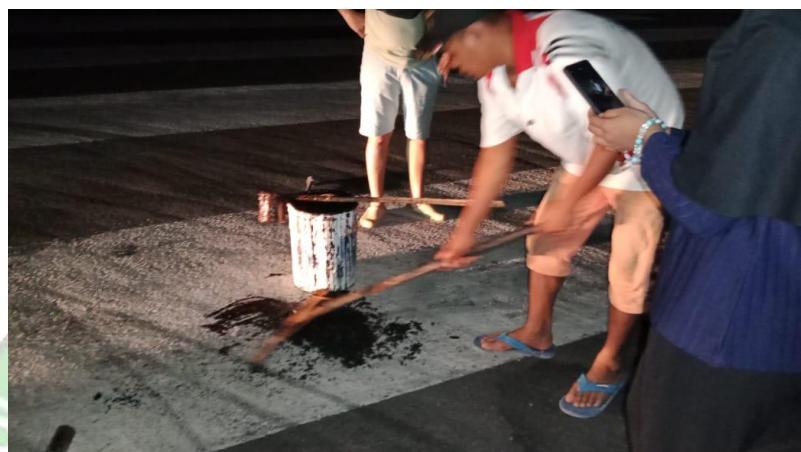
Gambar 4. 21 Penghamparan *Tack Coat*

Penghamparan *tack coat* pada bagian yang akan dilapisi dengan *hot mix*. Penghamparan ini dilakukan saat suhu *tack coat* antara $\pm 150^{\circ}\text{C}$.

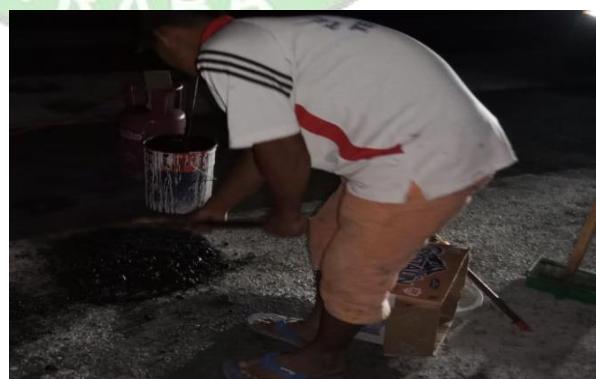
Gambar 4. 22 Penghamparan *Hot Mix*

Penghamparan *hotmix* ke bagian yang telah diberi *tank coat* kemudian diratakan menggunakan alat Perata. Pemerataan ini dilakukan hingga *hotmix* hampir rata dengan permukaan perkerasan lama.

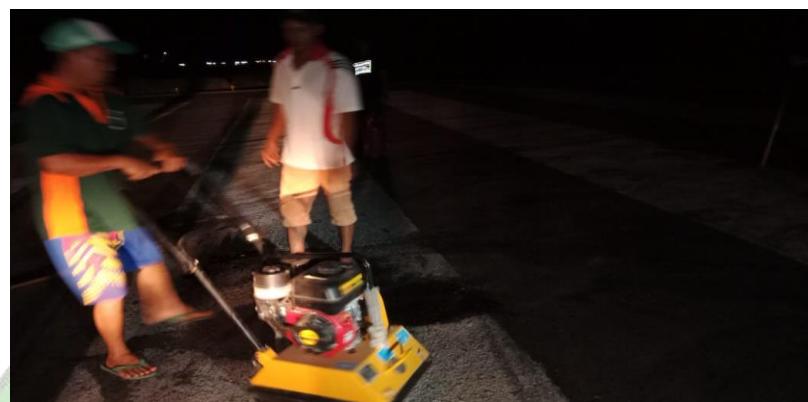
Gambar 4. 23 Pemadatan Menggunakan *Stamper*

Pemadatan dilakukan menggunakan *Stamper* sampai permukaan rata dengan perkerasan lama.

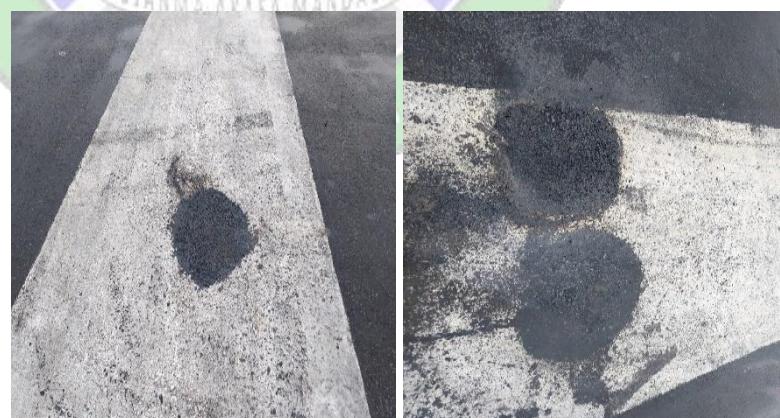
Gambar 4. 24 Hasil *Patching*

Setelah selesai maka ditunggu 10 sampai 20 menit untuk memastikan aspal stabil dan tidak ada material yang terlepas.

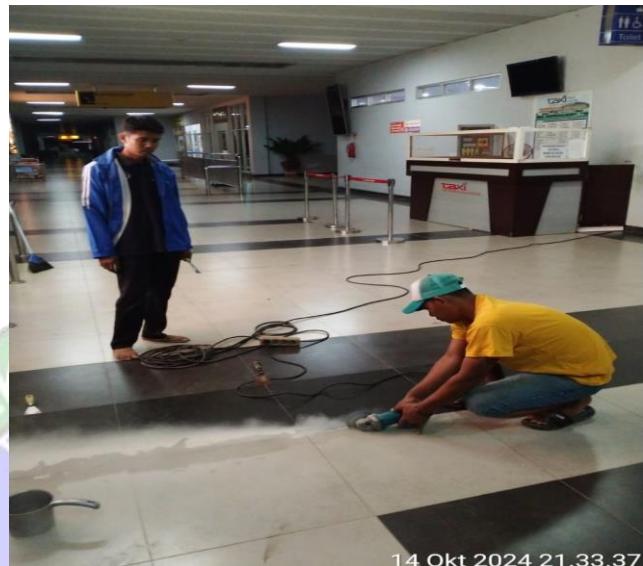
Gambar 4. 25 Pemotongan Nat Keramik
Sumber : Dokumentasi Pribadi, 2024

1. Melakukan pembongkaran keramik lama dengan memotong nat keramik lama menggunakan gerinda tangan sehingga keramik bisa dilepas.

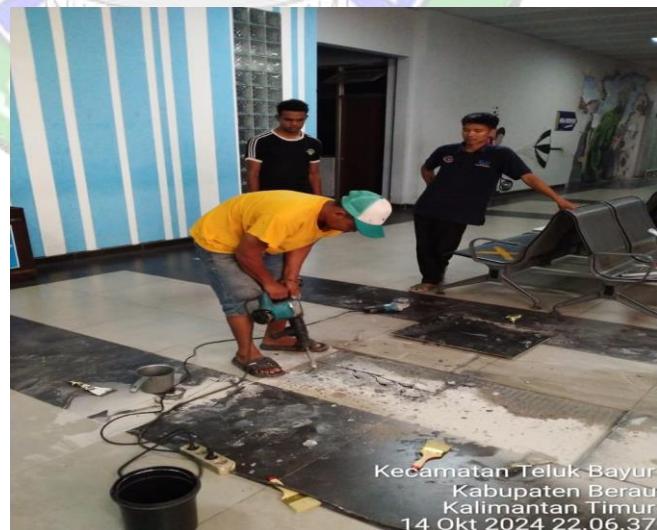
Gambar 4. 26 Pemahatan Lantai Kerja
Sumber : Dokumentasi Pribadi, 2024

2. Melakukan pemahatan pada lantai kerja menggunakan *jack hammer*.

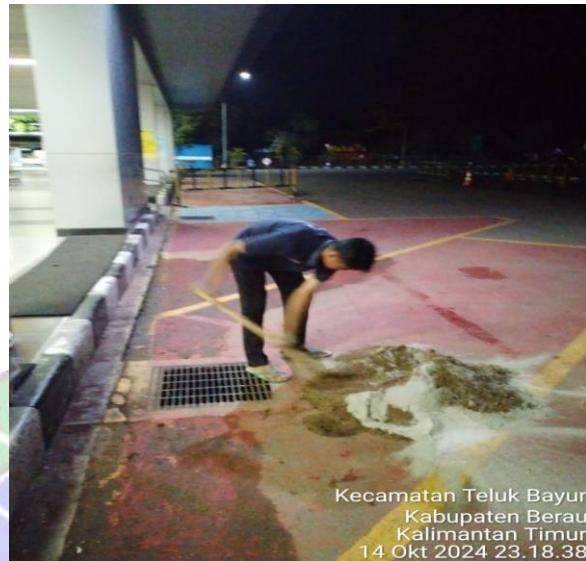
Gambar 4. 27 Pembuatan Campuran
Sumber : Dokumentasi Pribadi, 2024

1. Membuat campuran semen, pasir dan air menggunakan sekop.

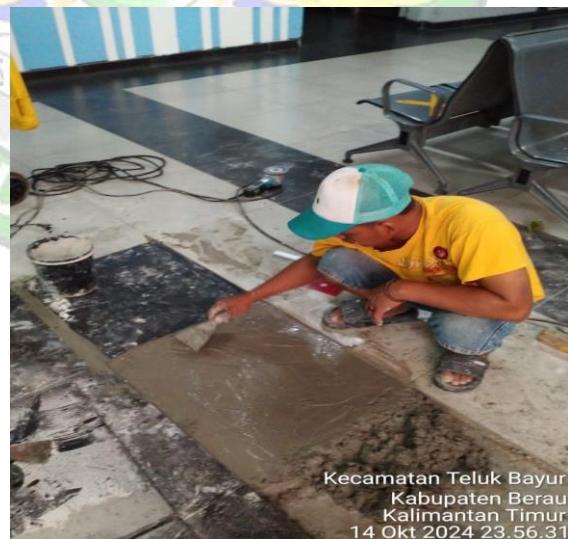
Gambar 4. 28 Pembuatan Lantai Kerja
Sumber : Dokumentasi Pribadi, 2025

2. Membuat lantai kerja dengan campuran yang sudah dibuat dan diratakan menggunakan sendok semen.

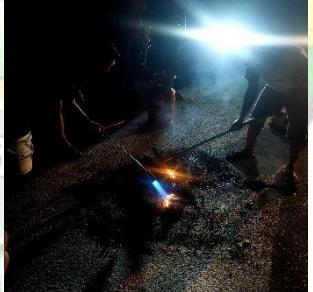
2.	Kamis, 3 Oktober 2024	<ul style="list-style-type: none">• Melaksanakan Patching

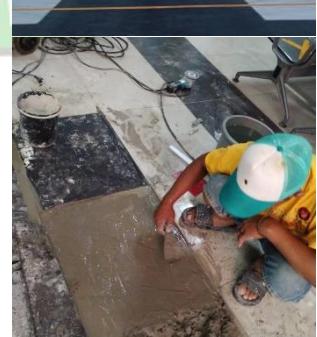
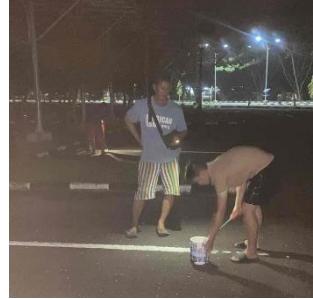
13.	Senin, 14 Oktober 2024	<ul style="list-style-type: none"> • Melaksanakan Inspeksi Sisi Udara • Perbaikan Keramik Terminal • Penggecatan Area Parkir

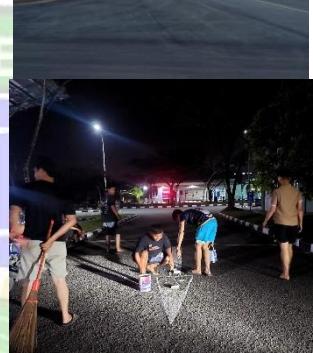
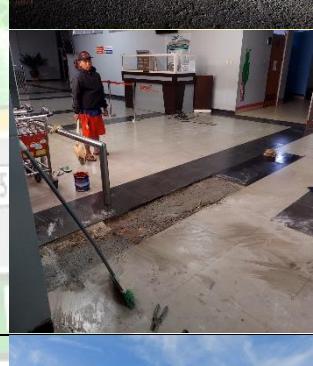
14.	Selasa, 15 Oktober 2024	<ul style="list-style-type: none"> • Melaksanakan Inspeksi Sisi Udara • Pengecatan Marka Parkir • Perbaikan Keramik Terminal

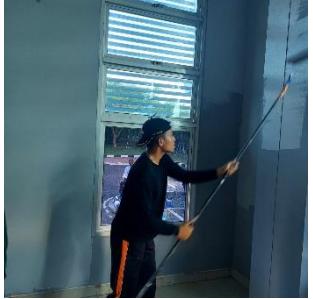
21.	Selasa, 22 Oktober 2024	<ul style="list-style-type: none"> • Melaksanakan Inspeksi Sisi Udara • Pemeliharaan Pagar Parimeter Sisi Udara • Pengecatan Marka Area Parkir

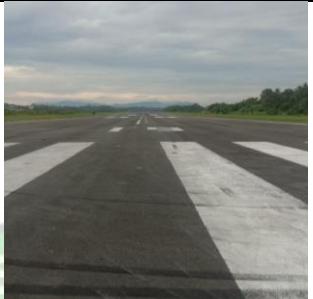
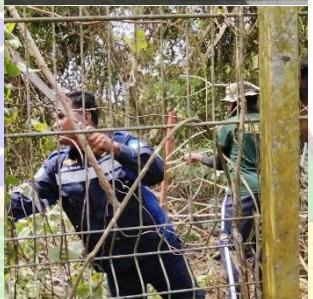
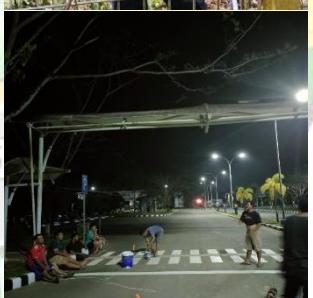
22.	Rabu, 23 Oktober 2024	<ul style="list-style-type: none"> • Melaksanakan Inspeksi Sisi Udara • Pemeliharaan Pagar Parimeter Sisi Udara • Pengecatan Marka Apron

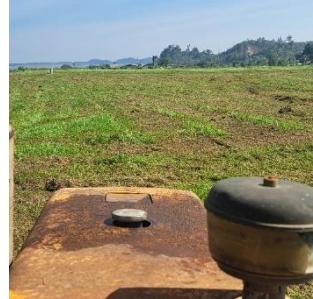
27.	Senin, 28 Oktober 2024	<ul style="list-style-type: none"> • Melaksanakan Inspeksi Sisi Udara • Pemeliharaan Rumput area Sisi Udara

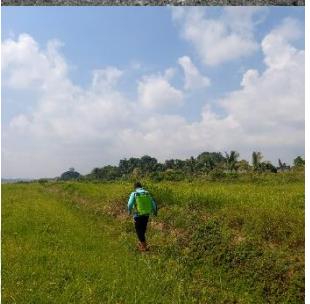
28.	Selasa, 29 Oktober 2024	<ul style="list-style-type: none"> • Melaksanakan Inspeksi Sisi Udara • Pemeliharaan Rumput area Sisi Udara

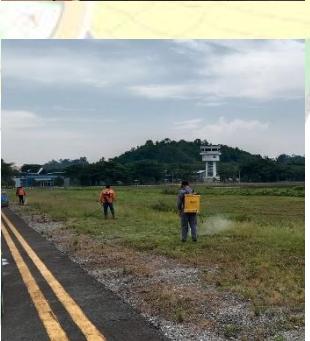
29.	Rabu, 30 Oktober 2024	<ul style="list-style-type: none"> • Melaksanakan Inspeksi Sisi Udara • Pemeliharaan Rumput area Sisi Udara
