**BAHAYA LAYANG-LAYANG TERHADAP AKTIVITAS  
BANDAR UDARA BANYUWANGI  
LAPORAN *ON THE JOB TRAINING* (OJT)**

**Tanggal 01 Oktober 2023 – 16 Maret 2024**

**PROGRAM STUDI DIII LALU LINTAS UDARA  
ANGKATAN XIII  
POLITEKNIK PENERBANGAN SURABAYA  
2024**

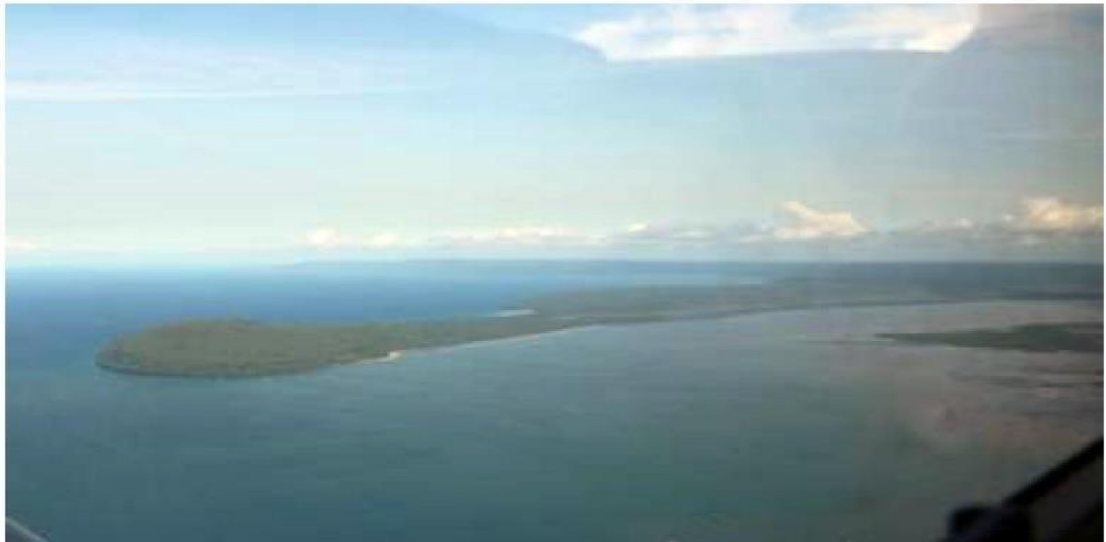
Gambar 2.2.1 VRP Panggang Bay

| Area | Coordinate | Visual Reference Point | Coordinate Check Point | From BS NDB | | Altitude | Border Check Point | | | |
|---|---|---|---|---|---|---|---|---|---|---|
| Panggang Bay | 08 27 24.00 S<br>114 19 10.00 E<br>08 27 24.00 S<br>114 24 04.00 E<br>08 32 52.00 S<br>114 24 05.00 E<br>08 32 50.00 S<br>114 19 10.00 E<br>08 27 24.00 S<br>114 19 10.00 E | Panggang Bay | 08 30 18.78 S<br>114 21 43.70 E | 172 <sup>0</sup> | 11.6 NM | 3000FT SFC | Head of the island | Outside coast line of panggang bay | Southern Curve | West Coast line |

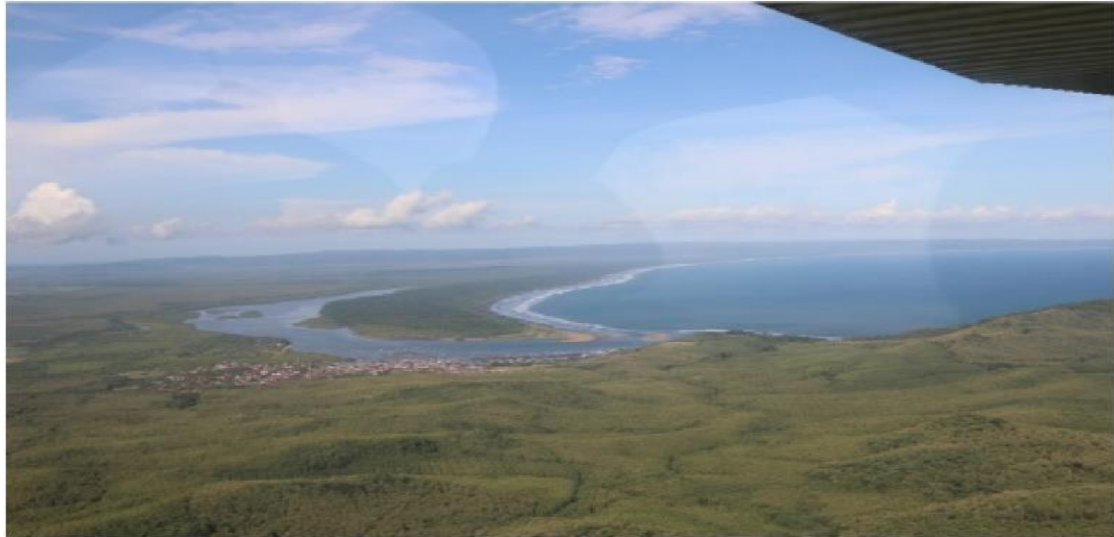
Gambar 2.2.2 VRP Plengkung

| Area | Coordinate | Visual Reference Point | Coordinate Check Point | From BS NDB | | Altitude | Border Check Point | | | |
|---|---|---|---|---|---|---|---|---|---|---|
| Plengkung | 08 34 22.00 S<br>114 15 44.00 E<br>08 34 22.00 S<br>114 20 51.00 E<br>08 39 30.00 S<br>114 20 51.00 E<br>08 39 30.00 S<br>114 15 44.00 E<br>08 24 22.00 S<br>114 15 44.00 E | Coast line of Plengkung Beach | 08 36 54.73 S<br>114 18 14.57 E | 186 <sup>0</sup> | 18.1 NM | 3000FT SFC | Plengkung river | coast line | Sea | Fisherman village |

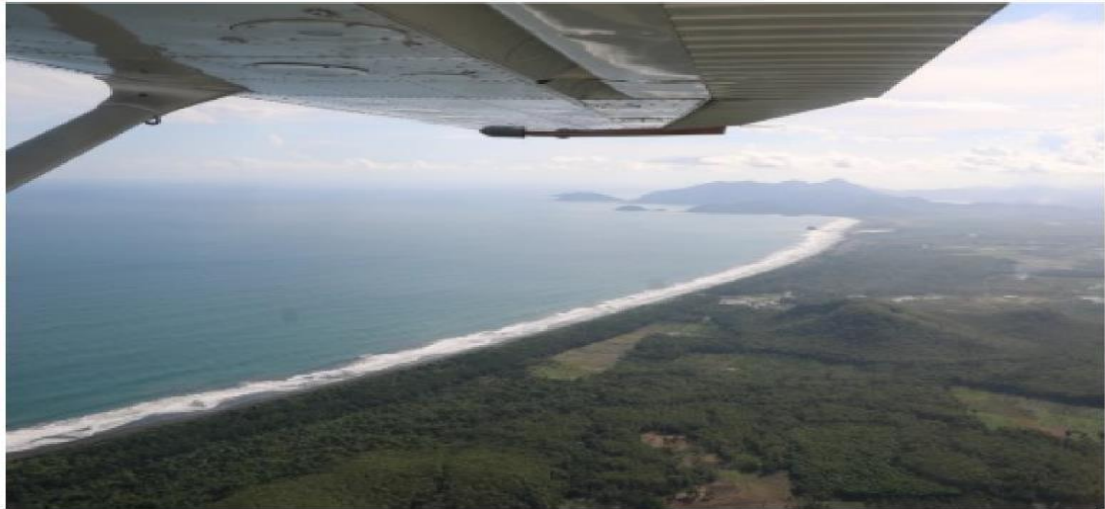
Gambar 2.2.3 VRP Silir Stopan

| Area | Coordinate | Visual Reference Point | Coordinate Check Point | From BS NDB | | Altitude | Border Check Point | | | |
|---|---|---|---|---|---|---|---|---|---|---|
| Silirstopan | 08 35 35.00 S<br>114 10 11.00 E<br>08 35 35.00 S<br>114 15 15.00 E<br>08 40 35.00 S<br>114 15 15.00 E<br>08 40 35.00 S<br>114 10 11.00 E<br>08 35 35.00 S<br>114 10 11.00 E | Silirstopan<br>clive | 08 38 08.68 S<br>114 12 45.81 E | 201 <sup>o</sup> | 20.6 NM | 3000FT<br>SFC | Woods | Silirstopan<br>clive | Sea | Silirstopan<br>stone |

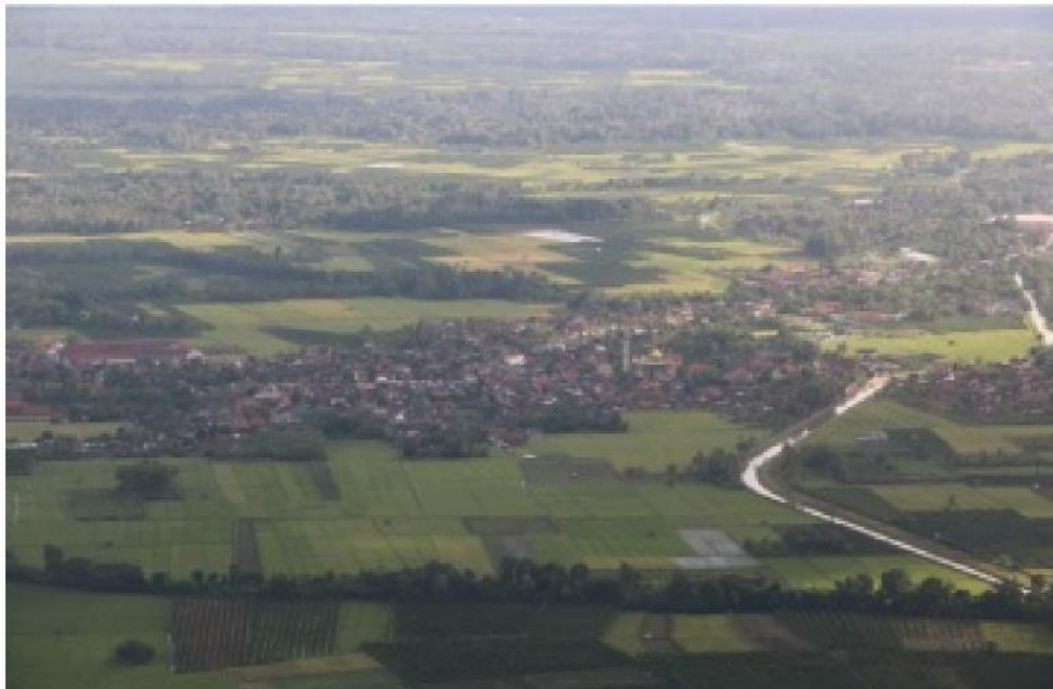
Gambar 2.2.5 VRP Cluring

| Area | Coordinate | Visual Reference Point | Coordinate Check Point | From BS NDB | | Altitude | Border Check Point | | | |
|---|---|---|---|---|---|---|---|---|---|---|
| Cluring | 08 24 00.00 S<br>114 11 38.00 E<br>08 24 00.00 S<br>114 16 00.00 E<br>08 28 45.00 S<br>114 16 00.00 E<br>08 28 45.00 S<br>114 11 38.00 E<br>08 24 00.00 S<br>114 11 38.00 E | Cluring city with river | 08 26 38.00 S<br>114 14 20.00 E | 221° | 10 NM | 3000FT SFC | Town | Little forest | Little hill | West forest |

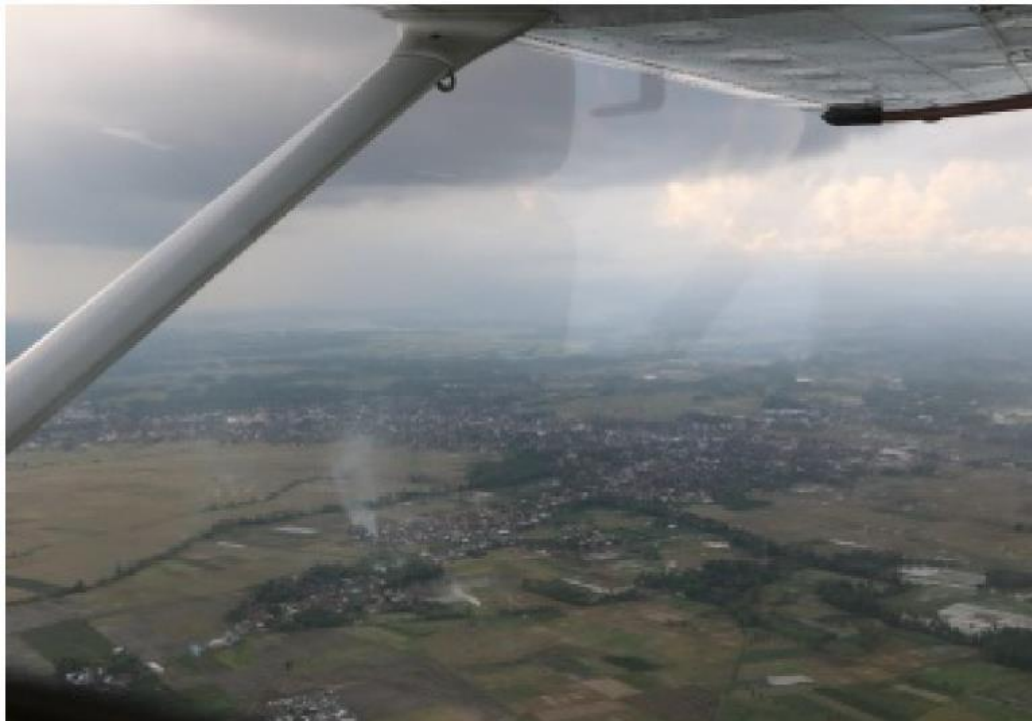
Gambar 2.2.6 VRP Genteng

| Area | Coordinate | Visual Reference Point | Coordinate Check Point | From BS NDB | | Altitude | Border Check Point | | | |
|---|---|---|---|---|---|---|---|---|---|---|
| Genteng | 08 19 24.00 S<br>114 06 18.00 E<br>08 19 24.00 S<br>114 11 21.00 E<br>08 24 24.00 S<br>114 11 21.00 E<br>08 24 25.00 S<br>114 06 18.00 E<br>08 19 24.00 S<br>114 06 18.00 E | Genteng city | 08 22 02.49 S<br>114 08 47.12 E | 254 <sup>0</sup> | 11.6 NM | 3000FT SFC | Three BTS tower | Rice field | Genteng settlement | West Hills path |

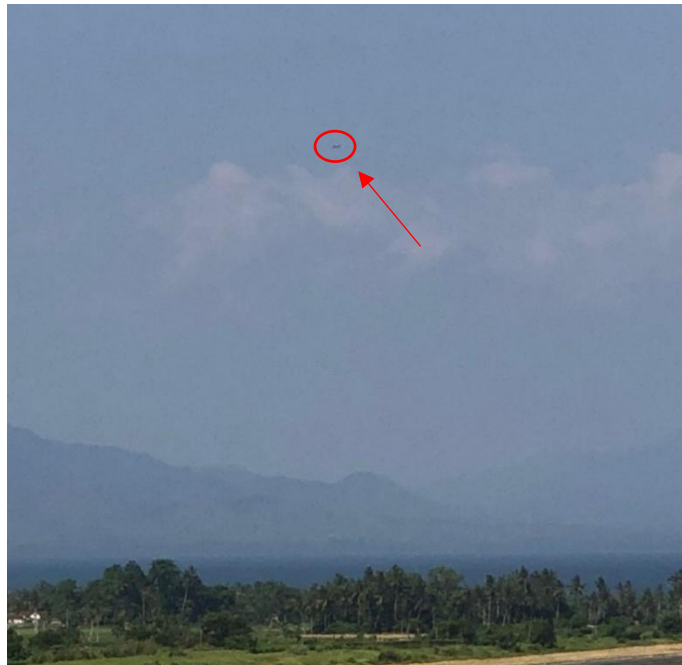
Gambar 4.3.1 Layang-layang di crosswind runway 08

Contoh kasus seperti gambar di atas layang-layang di crosswind runway 08 saat itu ada PK-ROV, PK-ROZ, PK-ROE sedang *training circuit* PK-ROV hendak join ke left downwind runway 08 melaporkan kepada ATC *on duty* adanya layang-layang tersebut.

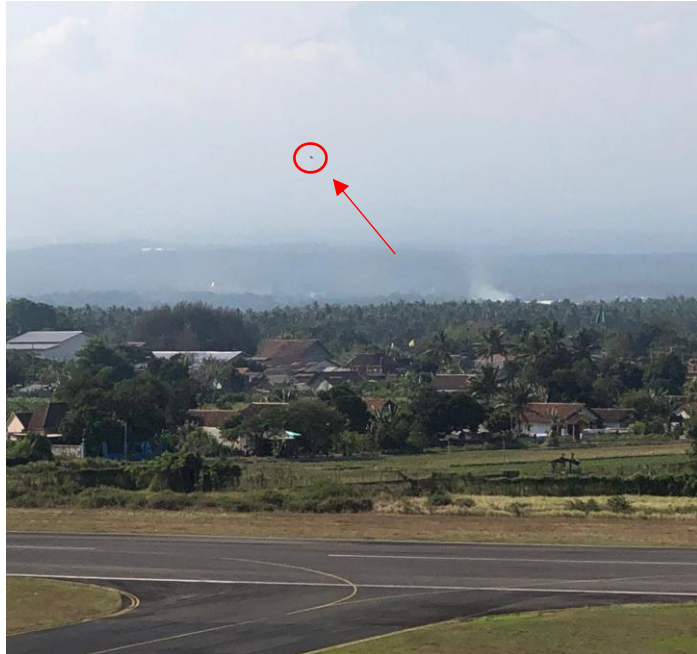
Gambar 4.3.2 Layang-layang di left downwind runway 08

Contoh kasus layang-layang lebih tepatnya di end of left downwind runway 08 saat itu masih sama pesawat yang sedang training di circuit yakni PK-ROV, PK-ROZ, PK-ROE dan saat itu PK-ROE melaporkan adanya layang-layang di lokasi tersebut.

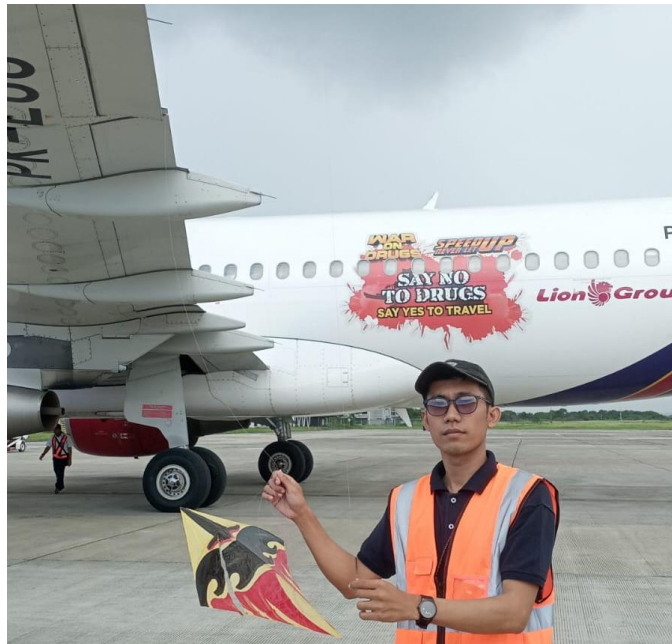
Gambar 4.3.3 Layang-layang di sayap kiri Batik Air

Contoh kasus layang-layang di sayap kiri Batik Air PK-LUU/BTK 6590 tersangkut dan terbawa sampai *landing*, ATC *insight* posisi saat pesawat akan *vacate runway exit taxiway* echo menuju new apron parking stand 4, namun saat itu dari pihak Batik Air/Pilot tidak membuat *trip report*.

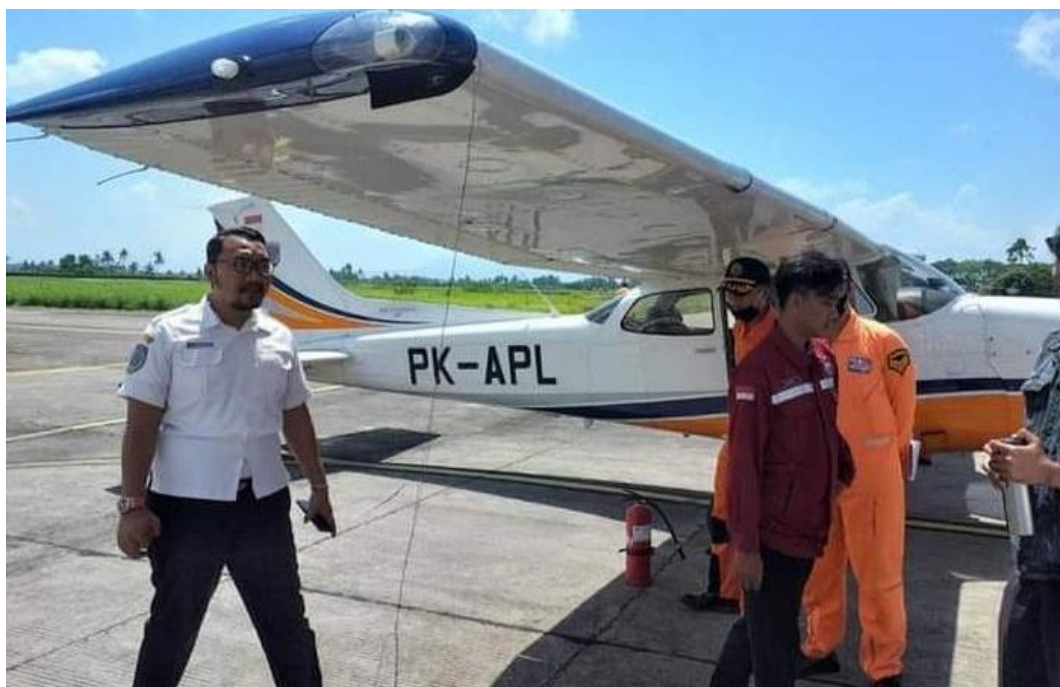
Gambar 4.3.5 Benang layang-layang yang tersangkut di sayap pesawat milik Akademi Penerbang Indonesia tahun 2020

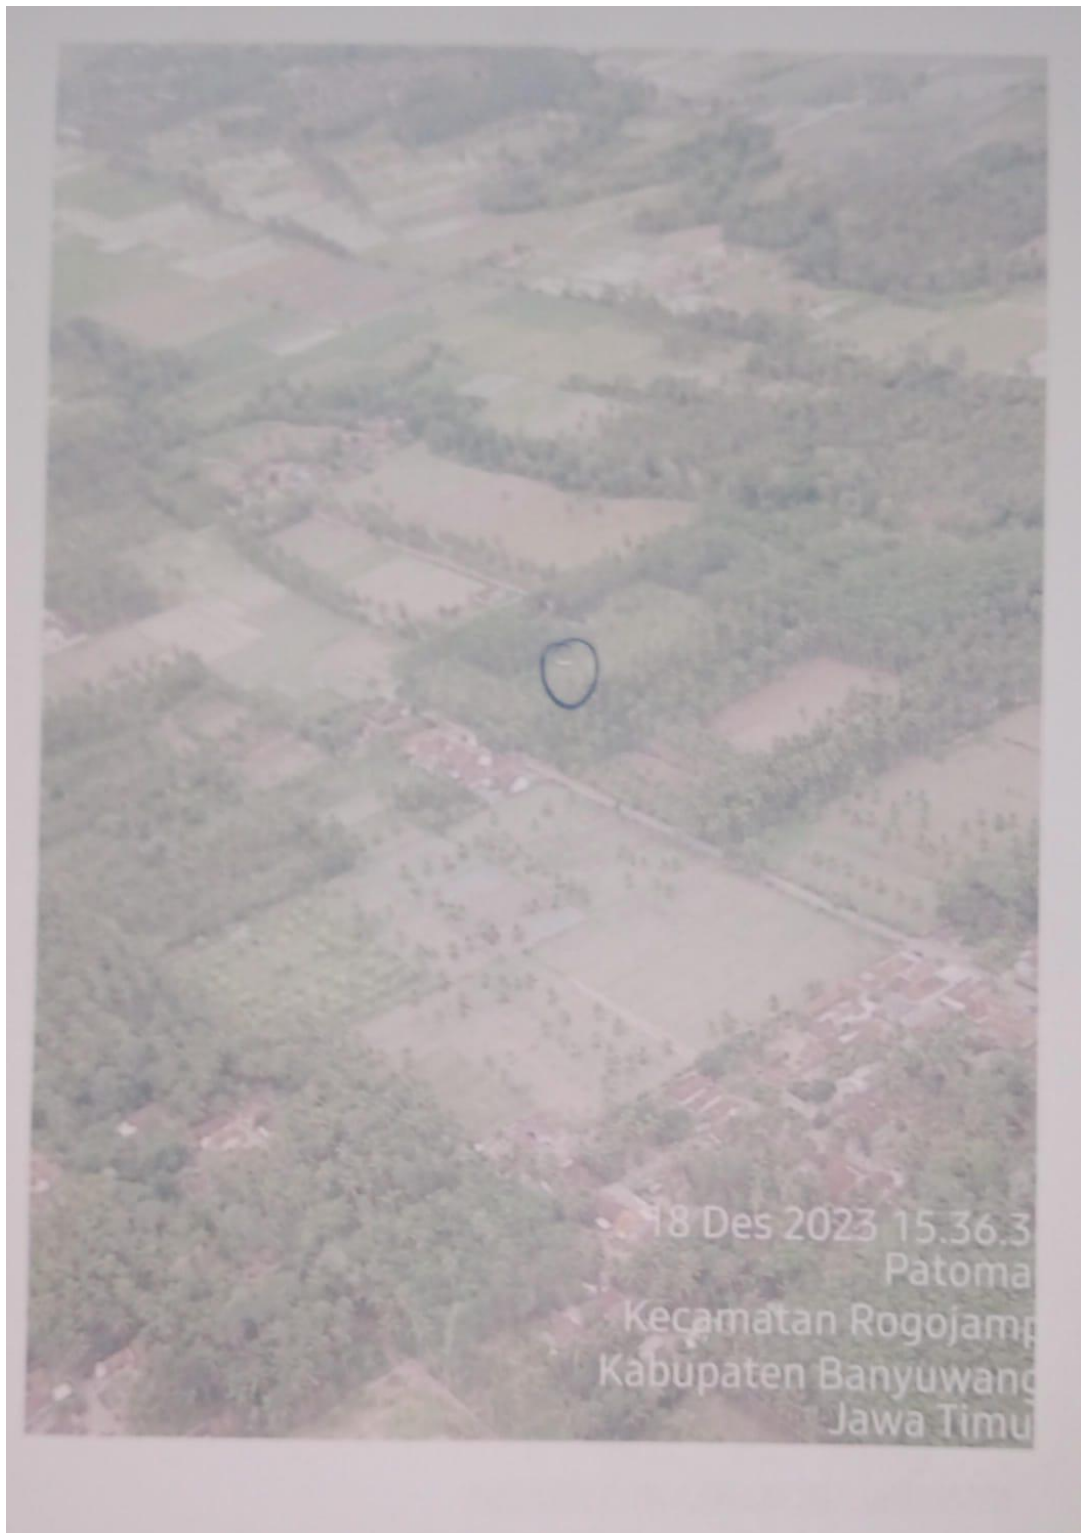
18 Gambar terkait trip report lampiran 17

- Several obstacle were found at Right downwind R/W 08.  
That was 2 kites at middle Right downwind R/W 08 about 1000-1200 ft  
At the same time 2 aircraft : PF - APE & PF - APL  
was holding.

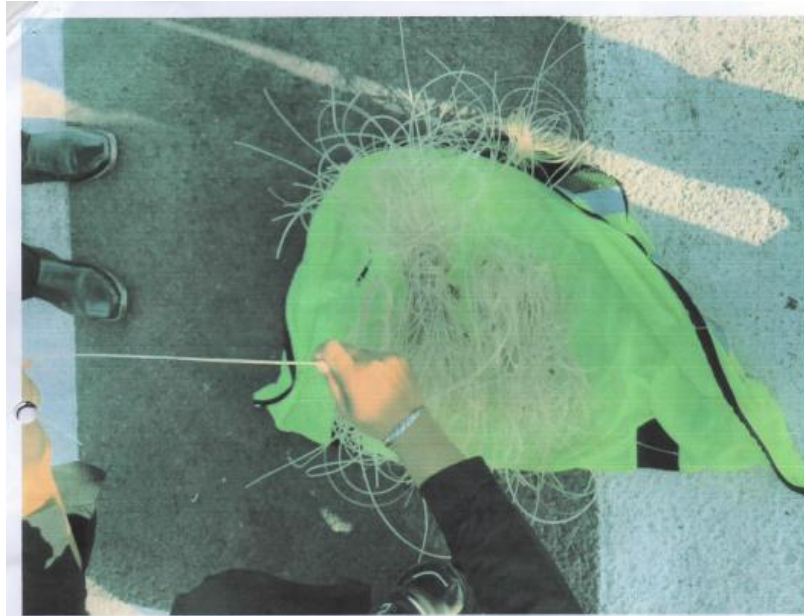
24 Dokumentasi Lampiran 23

PK- BYH.

TEAM MELAKSANAKAN INSPEKSI PROPELLER DAN ENGINE.

PADA tanggal 29 NOV 2019 Jam 06:00 WIB. DI MAIN

APRON AIRPORT BANYUWANGI
