**PELAKSANAAN PEKERJAAN *PATCHING* PADA *RUNWAY* DI STA  
0+850 DAN PEMELIHARAAN PENGECATAN ULANG DINDING  
TERMINAL KEDATANGAN DI BANDAR UDARA APT PRANOTO  
*LAPORAN ON THE JOB TRAINING (OJT) II*  
Tanggal 2 Oktober 2024 – 28 Februari 2025**

**PROGRAM STUDI DIPLOMA 3 TEKNIK BANGUNAN DAN LANDASAN  
POLITEKNIK PENERBANGAN SURABAYA**

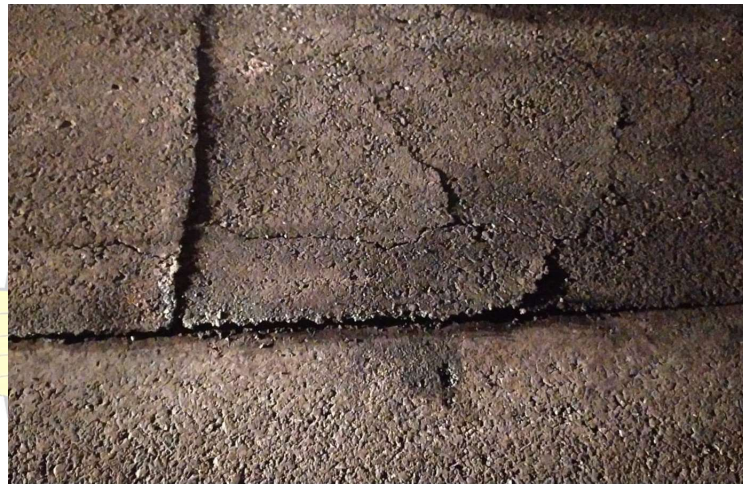
Gambar 3. 2 Kerusakan Rutting Pada Perkerasan Lentur  
(sumber : Dokumentasi penulis tahun, 2025)

Pada KP 94 Tahun 2015, lendutan di jalur roda atau *rutting* dijelaskan sebagai kerusakan pada permukaan perkerasan lentur berupa lendutan yang sejajar dengan arah pergerakan roda pesawat yang disebabkan oleh stabilitas aspal yang rendah sehingga terjadi penambahan kepadatan akibat repetisi beban pesawat pada lintasan roda .

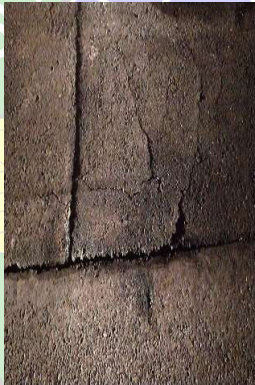
Tabel 4. 3 Kerusakan Rutting Pada Runway STA 0+850 Bandara APT Pranoto

| NO | Foto | Keterangan |
|---|---|---|
| 1 | | <p>Lokasi : Runway</p> <p>STA : AC-WC 0+850 Runway</p> <p>Kerusakan : Penurunan di jalur roda (<i>rutting</i>) disertai retak setempat (<i>block cracking</i>).</p> <p>Dimensi : 5,4 m x 2,1 m</p> |

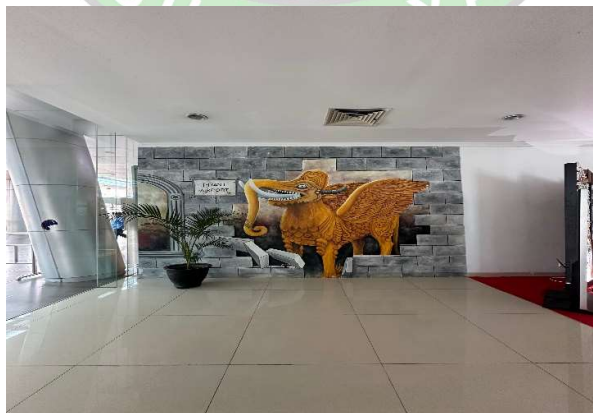
Gambar 4. 22 Kondisi Dinding sebelum pengecatan ulang pada Gedung Terminal

Terdapat temuan dalam pelaksanaan pemeliharaan jangka panjang pada dinding di gedung terminal sisi kedatangan pada saat pelaksanaan inspeksi harian rutin pada gedung terminal. Kondisi dinding yang dahulu tergambar mural dapat diganti menjadi *full white* sehingga dinding pada terminal terlihat sama dan tidak ada unsur mural tersebut.

Pengecatan ini dilakukan untuk menutup lukisan mural agar menjadi putih kembali, dan dikerjakan dengan 3 lapisan cat putih agar warna lebih maksimal saat dilihat.

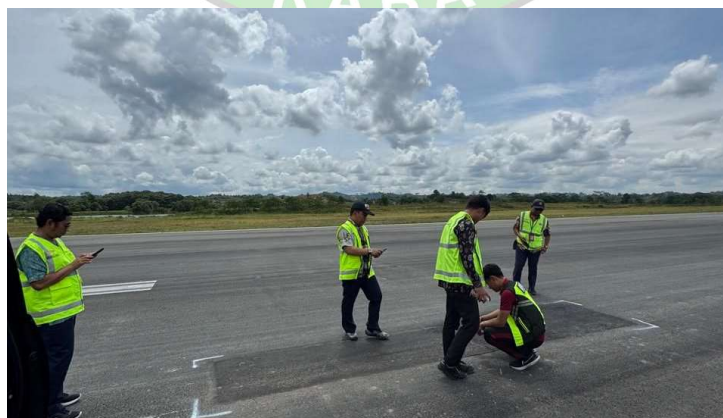
Gambar 4. 24 Kegiatan Pengukuran terhadap Kerusakan  
(Sumber : Dokumentasi Penulis, 2025)

Langkah pertama yang perlu dilakukan adalah meninjau titik kerusakan pada konstruksi perkerasan. Perlu dilakukan pengamatan dan pengukuran pada kerusakan untuk mengetahui jenis dan kategori kerusakan.

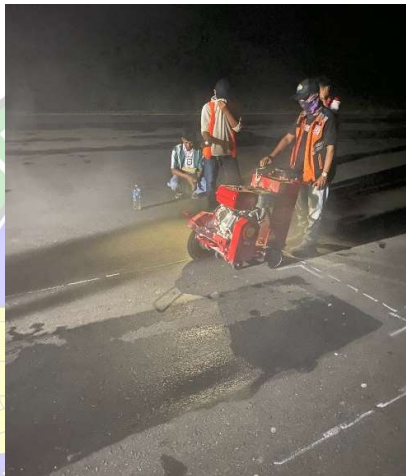
Gambar 4. 25 Proses Pemotongan Permukaan Eksisting  
(Sumber : Dokumentasi Penulis, 2025)

Pemotongan lapisan permukaan dilakukan sesuai dengan dimensi kerusakan yang sudah ditentukan setelah dilakukan pengukuran pada area kerusakan. Proses pemotongan dapat dilakukan menggunakan *jack Drill*. Sisa pemotongan lapisan permukaan harus dibersihkan dari area yang akan dilakukan *patching*. Sisa potongan yang berukuran besar diangkut menggunakan *dump truck* dan dibuang di area disposal. Kemudian dilakukan pembersihan menggunakan *compressor* untuk menghilangkan butiran butiran halus dan material bongkaran.

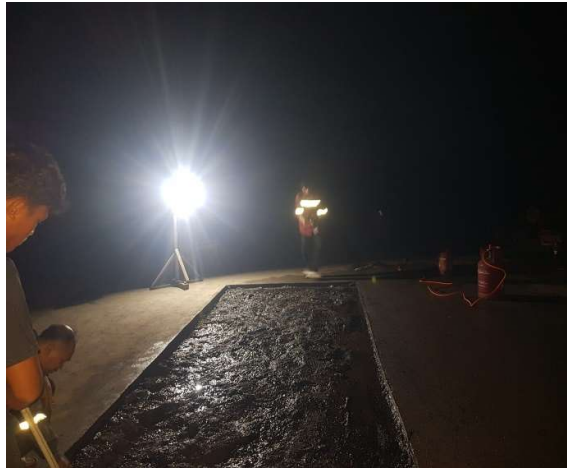
Gambar 4. 26 Proses Pemberian *Tack Coat*  
(Sumber : Dokumentasi Penulis, 2025)

Pemberian lapis perekat atau *tack coat* mempunyai kegunaan memberi daya ikat antara lapis lama dengan baru. Tujuan dilakukan pemberian Tack Coat ini yaitu untuk mengisi lubang-lubang kecil dan menutup atau melapiskan material yang terlepas sehingga permukaan menjadi lebih kasar, dalam Proses penghamparan *tack coat* perlu dilakukan untuk menghindari daya ikat yang kurang baik sehingga menyebabkan terjadinya pergeseran antar lapisan atau *slip*.

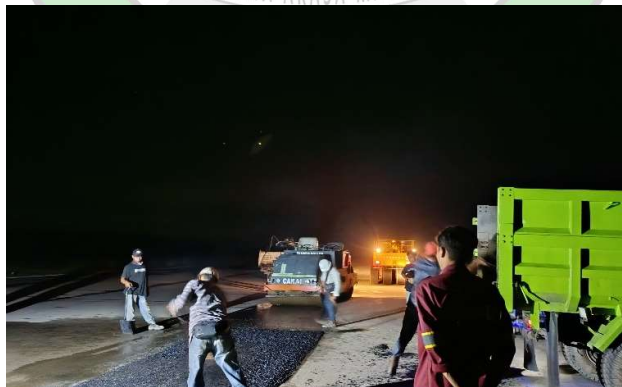
Gambar 4. 27 Proses Penghamparan *Asphalt Hotmix*  
(Sumber : Dokumentasi Penulis, 2025)

Proses penghamparan aspal dilakukan secara manual tanpa menggunakan bantuan *asphalt finisher*. *Asphalt hotmix* diangkut dari AMP (*Asphalt Mixing Plan*) dengan suhu awal 140-150 derajat celcius dan mengeluarkan sekitar kurang lebih 4 ton dari 5 ton *asphalt hotmix*, kemudian selama perjalanan, suhu akan dipertahankan sehingga pada proses penghamparan didapatkan suhu kurang lebih 125 derajat celcius.

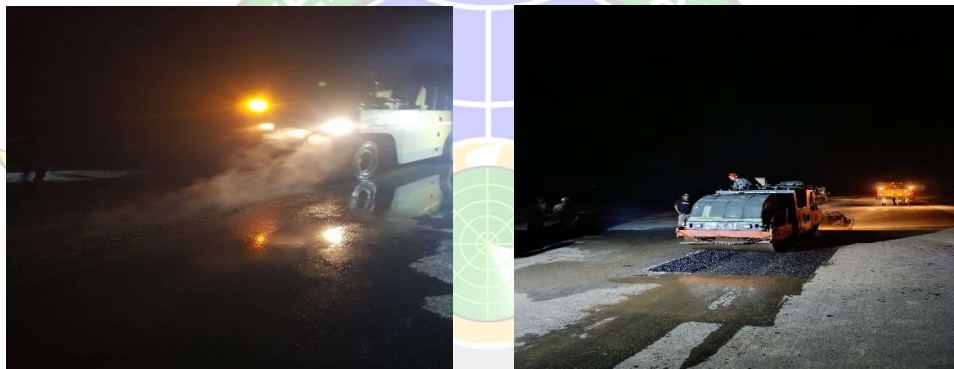
Gambar 4. 28 Proses Pemadatan menggunakan *Tandem Roller* dan PTR  
(Sumber : Dokumentasi Penulis, 2025)

Proses pemadatan yang pertama dilakukan dengan menggunakan *tandem roller* yang memiliki berat sekitar 8 ton. Kecepatan *tandem roller* maksimal 4 km/jam dengan repetisi sebanyak 18 kali *passing*. Kemudian dilanjutkan menggunakan alat PTR (*Pneumatic Tire Roller*) dengan *operating weight* tiap ban sebesar 300 psi sampai 450 psi dan berat total 10 ton, ban PTR (*Pneumatic Tire Roller*) harus selalu basah seperti Tandem Roller agar hamparan campuran aspal tidak melekat pada ban sehingga ban karet boleh sedikit diminyaki untuk menghindari lengketnya campuran aspal pada roda. Dengan mengikuti *track tandem roller* sebelumnya alat ini mampu berjalan dengan kecepatan maksimum 10 km/jam dimana banyaknya *passing* alat PTR ini sebanyak 20 kali *passing* atau sebanyak 40 lintasan.

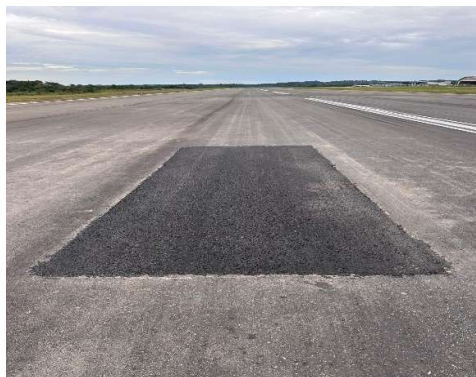
*Gambar 4. 29 Hasil Pelaksanaan Pekerjaan Patching*

Setelah dilaksanakan pekerjaan Tahap terakhir dalam pekerjaan *patching* yaitu inspeksi dan pembersihan area perbaikan dengan bertujuan agar tidak ada material ataupun benda benda sisa yang bisa menjadi FOD di *runway* dan membahayakan penerbangan.

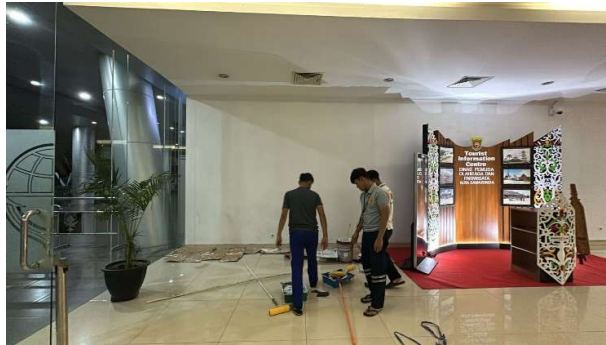
*Gambar 4. 31 Pelaksanaan pengecatan dinding*

Setelah cat dan air yang sudah dicampur sesuai dengan kebutuhan pengecatan, berikutnya diaplikasikan pada dinding menggunakan kuas roll, kemudian dalam pengecatan ini dilakukan dengan keseluruhan dasar mendapatkan hasil yang maksimal dan rapih.

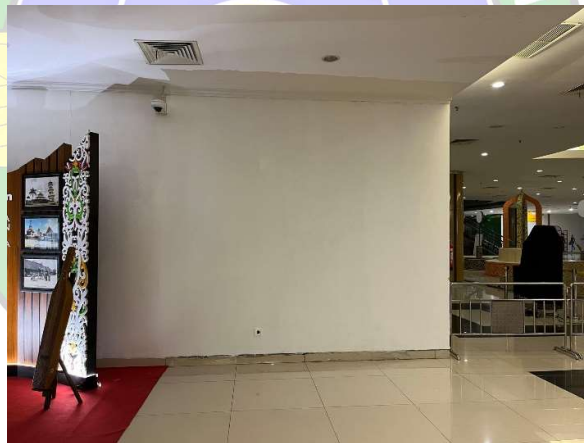
*Gambar 4. 32 Hasil Pekerjaan Pengecatan*

Setelah pekerjaan selesai dan semua sudah di cat dengan baik, maka tahapan terakhir adalah melakukan pembersihan pada lokasi yang selesai digunakan untuk melakukan pengecatan dinding.
