**PEKERJAAN *PATCHING* PADA AREA *RUNWAY* DAN PERBAIKAN  
LANTAI *FIXED BRIDGE* TERMINAL DI BANDAR UDARA  
INTERNASIONAL YOGYAKARTA**

**LAPORAN *ON THE JOB TRAINING* (OJT)**

**Tanggal 02 Oktober 2024 – 28 Februari 2025**

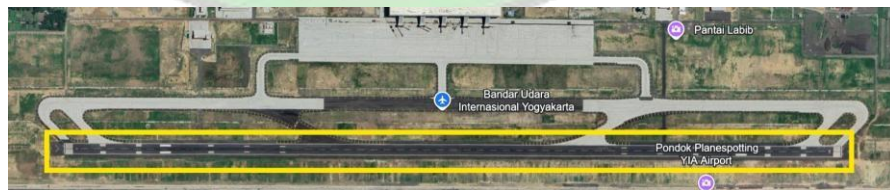
**Gambar 4.1** Runway Bandar Udara Internasional Yogyakarta  
(Sumber : Google Earth)

*Runway* merupakan area berbentuk persegi panjang di bandar udara yang menjadi tempat untuk pendaratan dan lepas landas pesawat. Runway Bandar Udara Internasional Yogyakarta memiliki ukuran panjang 3.250 x 45 m dengan permukaan *Asphalt* bernilai PCN 89 F/C/X/T dan PCR 790 F/C/X/U. *Runway Designator* di masing-masing ujung landasan adalah 11-29.

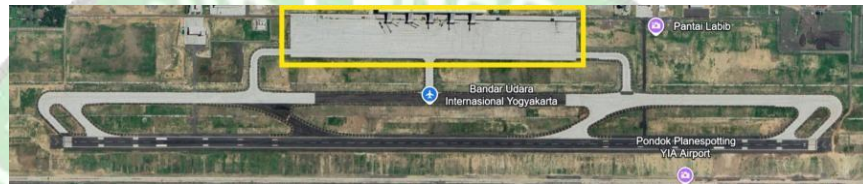
**Gambar 4.2** *Apron* Bandar Udara Internasional Yogyakarta  
(Sumber : Google Earth)

*Apron* adalah suatu area bandar udara yang ditentukan untuk mengakomodasi pesawat udara dengan tujuan area naik turunnya penumpang, bongkar muat kargo, surat, pengisian bahan bakar, parkir, dan pemeliharaan pesawat udara. Bandar Udara Internasional Yogyakarta memiliki 11 parking stand yang berdimensi 1.052 x 167 m dengan permukaan *concrete* yang bernilai PCN 108 R/C/X/T dan PCR 1180 R/C/X/U.

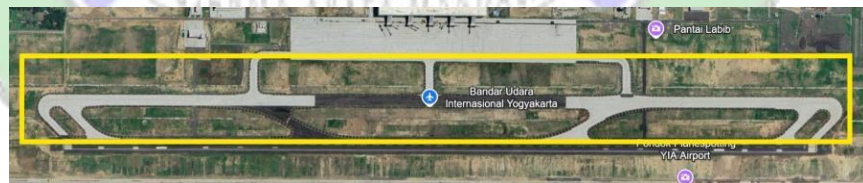
**Gambar 4.3** *Taxiway* Bandar Udara Internasional Yogyakarta  
(Sumber : Google Earth)

*Taxiway* adalah jalan penghubung antara *runway* dengan *apron*, hangar, terminal atau fasilitas lainnya di sebuah bandar udara. Bandar Udara Internasional Yogyakarta memiliki 10 *taxiway* yang menggunakan perkerasan lentur (*flexible*) dan perkerasan kaku (*rigid*).

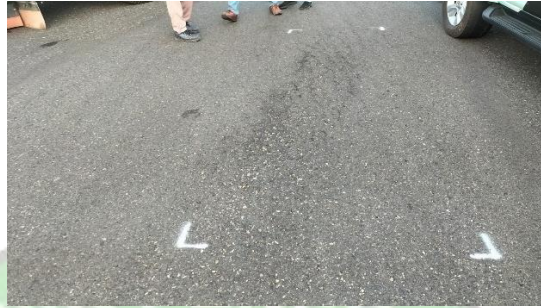
**Gambar 4.18** Kerusakan *Slippage Crack*  
(Sumber : Dokumentasi Penulis, 2024)

Dibawah ini merupakan kerusakan *slippage crack* pada runway STA 2+100 :

1. Adanya kerusakan keretakan aspal (*crack*) akibat terjadinya perubahan suhu, kurangnya kekuatan perkerasan, beban lalu lintas yang berlebihan dan sambungan yang kurang baik saat pelapisan aspal. Maka dari itu, dilakukan pekerjaan penambalan (*patching*) dengan dimensi 190 x 90 x 14 cm diharapkan perbaikan dengan penambalan (*patching*) ini dapat mengatasi kerusakan yang terjadi pada aspal runway sehingga dapat memperlancar kegiatan penerbangan serta menciptakan keselamatan dan keamanan penerbangan.
2. Pekerjaan perbaikan lantai *fixed bridge* terminal dengan ukuran 150 x 2.8 cm ini bertujuan untuk mencegah terjadinya bahaya pada penumpang serta menjaga kenyamanan penumpang.

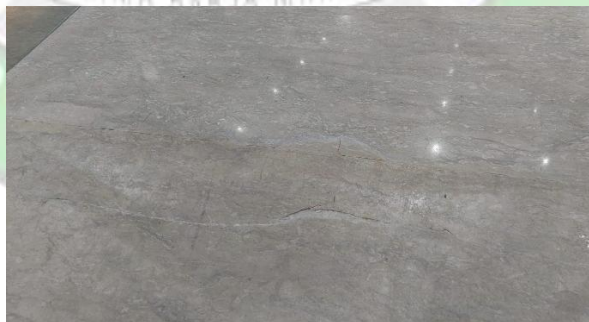
**Gambar 4.19** Kerusakan Lantai *Fixed Bridge 1*  
(Sumber : Dokumentasi Penulis, 2024)

Kondisi lantai terminal terutama pada *fixed bridge* di Bandar Udara Internasional Yogyakarta cukup baik. Namun, pada beberapa titik lokasi *fixed bridge* terdapat lantai yang mengalami kerusakan. Kerusakan ini dapat terjadi karena suhu yang tidak stabil pada area tersebut yang mengakibatkan lem atau semen menyusut dan lantai menjadi menggelembung. Dari permasalahan tersebut, maka dilakukan pekerjaan perbaikan lantai *fixed bridge 1* terminal. Berikut ini adalah kerusakan lantai pada *fixed bridge 1* terminal :

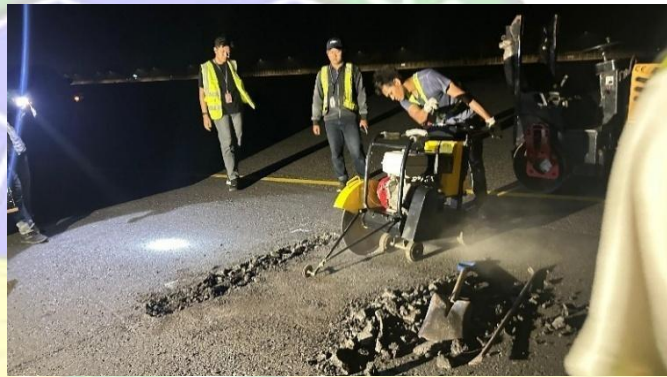
**Gambar 4.20** Pembongkaran dengan *Asphalt Cutter*  
(Sumber : Dokumentasi Penulis, 2024)

Sebelum proses penghamparan, diadakan pembongkaran dengan alat yaitu *asphalt cutter* dan *jack hammer*, pembongkaran dilakukan sesuai dengan titik yang telah ditandai setelah diukur sebelumnya. Kemudian hasil bongkaran langsung dibuang pada *dump truck*. Kemudian lapisan di bawahnya dibersihkan sehingga terbebas dari debu dan bekas material.

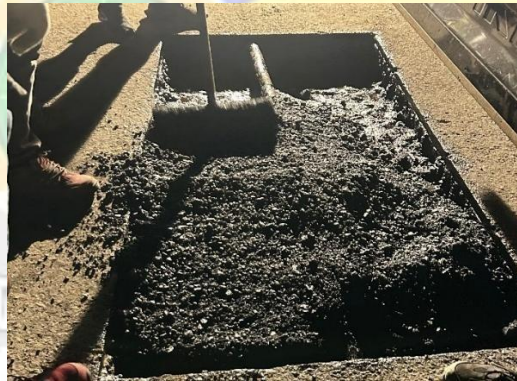
**Gambar 4.25** Penghamparan Asphalt Lapis Pertama  
(Sumber : Dokumentasi Penulis, 2024)

Proses penghamparan aspal secara manual untuk menghamparkan *asphalt hotmix* dengan tebal hamparan *asphalt* disesuaikan dengan ketinggian area yang akan di *patching*.

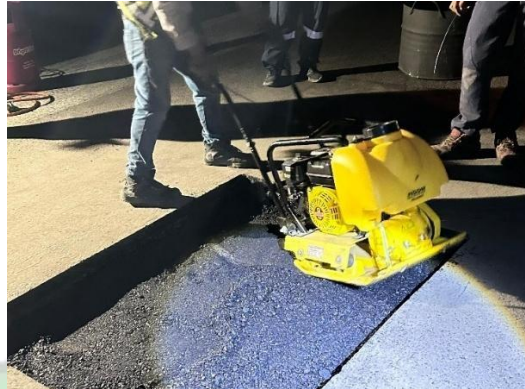
**Gambar 4.26** Pemadatan Lapis Pertama  
(Sumber : Dokumentasi Penulis, 2024)

Pemadatan awal menggunakan alat yaitu stamper. Pemadatan dimulai segera setelah penghamparan lapis pertama. Pemadatan awal ini menggunakan stamper bertujuan untuk memadatkan *asphalt* lapis pertama.

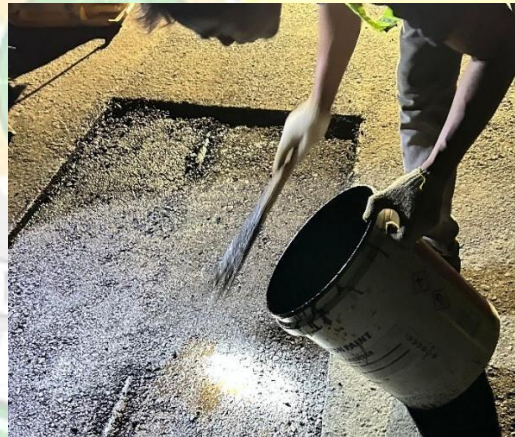
**Gambar 4.27** Penuangan Emulsi Lapis Kedua  
(Sumber : Dokumentasi Penulis, 2024)

Setelah pemadatan pertama dilakukan, dilanjutkan proses pelapisan kedua dengan menuangkan emulsi dan menghamparkan *asphalt* lapisan kedua, selanjutnya dilakukan pemadatan menggunakan alat *baby roller*.

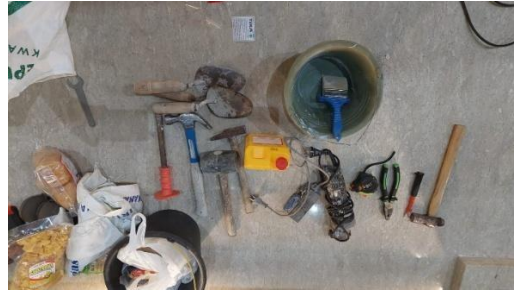
**Gambar 4.31** Alat dan Bahan Perbaikan Lantai  
(Sumber : Dokumentasi Penulis, 2024)

- a. Melakukan pengamatan terhadap lokasi yang mengalami kerusakan.
- b. Mengidentifikasi serta mengukur lokasi kerusakan lantai yang akan diperbaiki.
- c. Mempersiapkan alat dan bahan material yang akan digunakan untuk perbaikan lantai *fixed bridge terminal*.

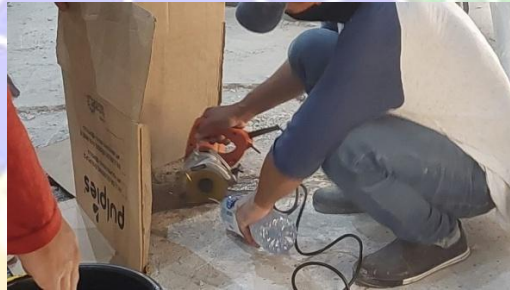
**Gambar 4.32** Pemotongan Lantai Marmer  
(Sumber : Dokumentasi Penulis, 2024)

- a. Melakukan pemotongan lantai marmer yang mengalami kerusakan menggunakan gerinda.

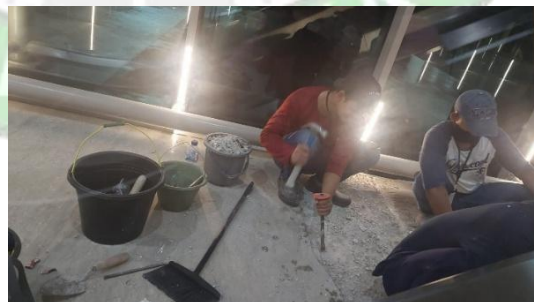
**Gambar 4.33** Pembersihan Lokasi Perbaikan  
(Sumber : Dokumentasi Penulis, 2024)

- b. Setelah lantai marmer dilepas, campuran spesi lama dirusak dan dibersihkan sehingga lantai marmer dapat menempel pada campuran spesi baru.

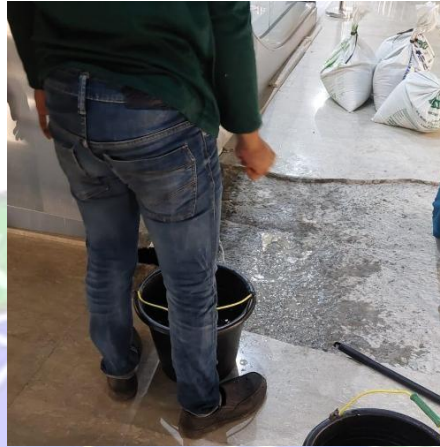
**Gambar 4.34** Pemberian Air pada Lantai  
(Sumber : Dokumentasi Penulis, 2024)

- c. Jika semua campuran spesi lama terangkat dan sudah dibersihkan, lantai diberi sedikit air agar campuran spesi dapat menempel pada dasar lantai.

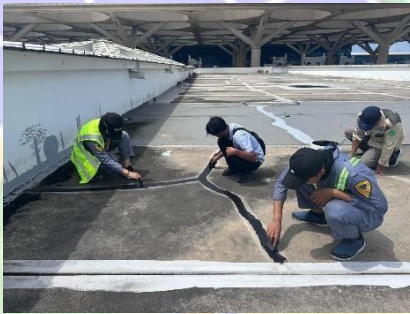
| 22 | Selasa, 22 Oktober 2024 | <ol style="list-style-type: none"> <li>1) Penambalan atap gedung Sub PK</li> <li>2) Penambalan atap gedung terminal penghubung</li> <li>3) Pengurugan tanah pada daerah perimeter</li> </ol> | | |

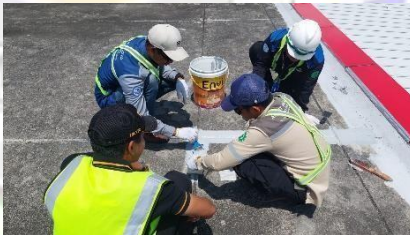
| 23 | Rabu, 23 Oktober 2024 | <ol style="list-style-type: none"> <li>1) Penambalan atap Sub PK</li> <li>2) Penimbunan tanah di area pagar perimeter</li> <li>3) Perbaikan jaring kawat razor perimeter</li> </ol> | | |

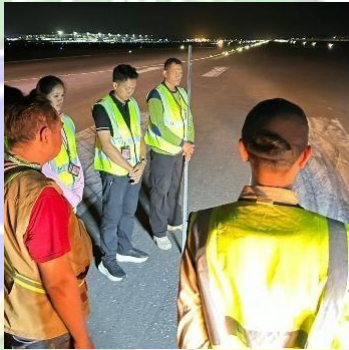
| NO | HARI/<br>TANGGAL | URAIAN<br>KEGIATAN | DOKUMENTASI | PARAF<br>SUPERVISOR |
|---|---|---|---|---|
| 1 | Jumat, 1<br>November<br>2024 | 1) Uji PCI Paralel<br>Taxiway Golf,<br>Taxiway Alpha,<br>Bravo dan<br>Charlie | | |

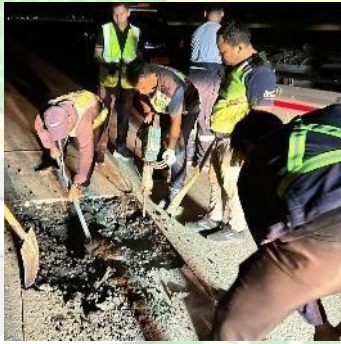
| NO | HARI/<br>TANGGAL | URAIAN<br>KEGIATAN | DOKUMENTASI | PARAF<br>SUPERVISOR |
|---|---|---|---|---|
| 2 | Sabtu, 2<br>November<br>2024 | 1) Patching area<br>Runway 11 sisi<br>selatan center<br>line, STA<br>0+300 sampai<br>STA 0+400 | | |

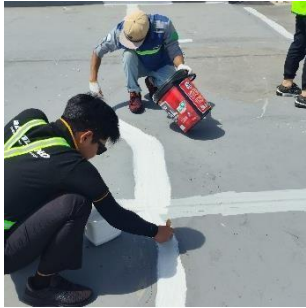
| 4 | Senin, 4 November 2024 | 1) Penambalan atap terminal penghubung<br>2) Inspeksi Runway | | |

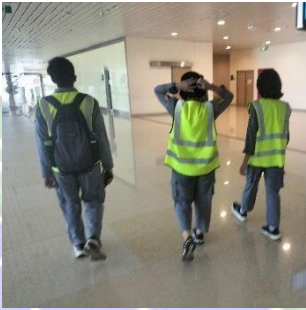
| 5 | Selasa, 5 November 2024 | 1) Inspeksi Terminal | | |

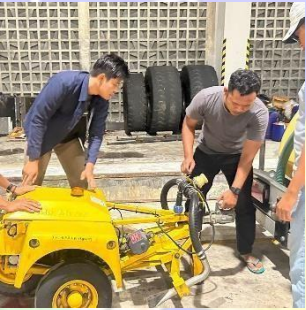
| 6 | Rabu, 6 November 2024 | 1) Inspeksi Terminal<br>2) Uji Skid Resistance pada Runway 11-29 | | |

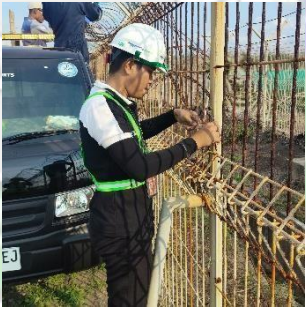
| 7 | Kamis, 7 November 2024 | 1) Inspeksi Runway<br>2) Pemasangan dan perbaikan pagar perimeter | | |

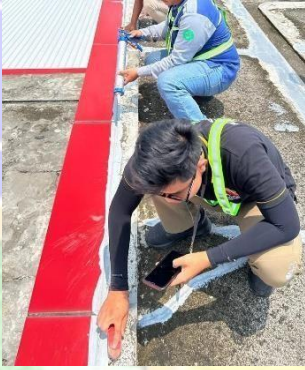
| 11 | Senin, 11 November 2024 | 1) Pengelasan pagar perimeter area M.12<br>2) Pemasangan kawat razor area M.22<br>3) Penambalan atap ACP gedung PK | | |

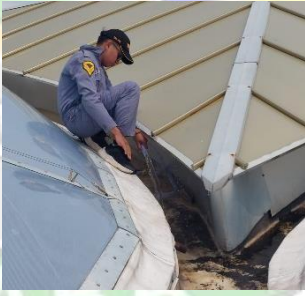
| 12 | Selasa, 12 November 2024 | 1) Uji Skid Resistance pada Runway 11-29<br>2) Pembuangan air pada atap Terminal | | |

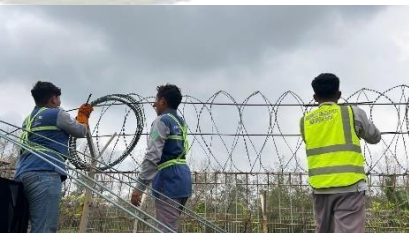
| 13 | Rabu, 13 November 2024 | 1) Penimbunan tanah area pagar perimeter M.23<br>2) Pemasangan kawat razor area M.12<br>3) Penambalan atap Sub PK | | |

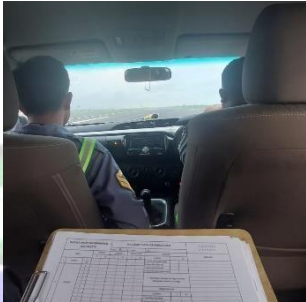
| 21 | Kamis, 21 November 2024 | 1) Inspeksi Runway | | |

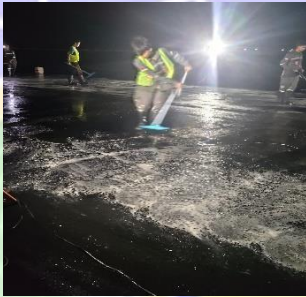
| 29 | Jumat, 29 November 2024 | 1) Rubber Deposit Runway STA 0+450 sampai STA 0+480 | | |

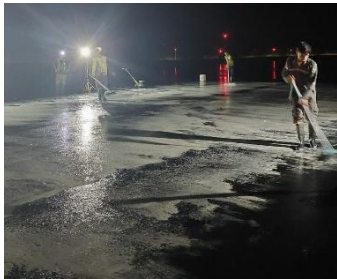
| 6 | Jumat, 6 Desember 2024 | 1) Rubber deposit runway STA 0+555 sampai 0+580 | | |

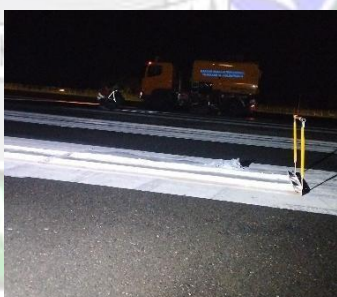
| 18 | Rabu, 18 Desember 2024 | 1) Inspeksi runway<br>2) Pengecatan threshold runway 29 | | |

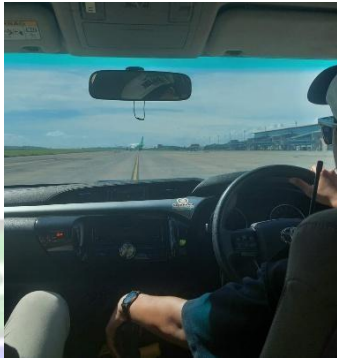
| 20 | Jumat, 20 Desember 2024 | 1) Inspeksi runway | | |

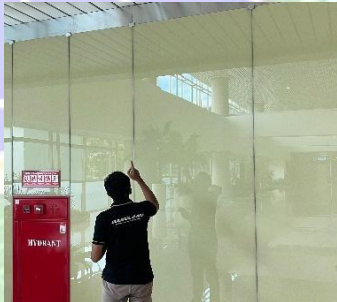
| 16 | Kamis, 16 Januari 2025 | 1) Menghitung Klem Kaca Area Terminal | | |
