**PEMELIHARAAN RUNWAY DAN PERBAIKAN PLAFON  
PADA GEDUNG OPERASIONAL DI BANDAR UDARA  
SULTAN MUHAMMAD KAHARUDDIN SUMBAWA  
NUSA TENGGARA BARAT**

**LAPORAN *ON THE JOB TRAINING* (OJT)**

**PROGRAM STUDI DIPLOMA 3 TEKNIK BANGUNAN DAN LANDASAN  
POLITEKNIK PENERBANGAN SURABAYA**

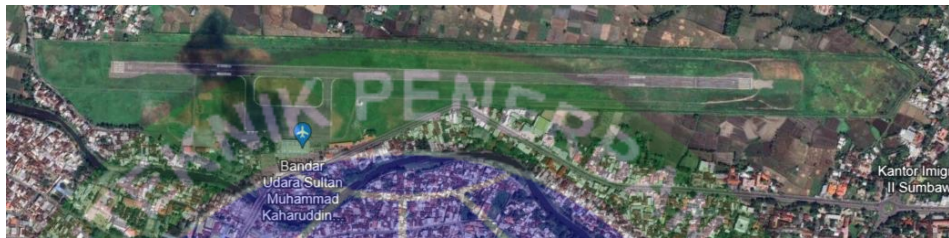
**Gambar 2. 2 Bandar Udara Sultan Muhammad Kaharuddin**

Bandar Udara Sultan Muhammad Kaharuddin Sumbawa terletak di Kabupaten Sumbawa, Nusa Tenggara Barat. UPBU Sultan Muhammad Kaharuddin Sumbawa secara geografis terletak pada koordinat 08029`38.438` LS 117`24`59.258` BT. Saat ini Bandar Udara Sultan Muhammad Kaharuddin Sumbawa memiliki landasan 1800 m x 30 m dan arah landasan 14-32, mampu melayani pesawat terbesar jenis ATR 72 dan

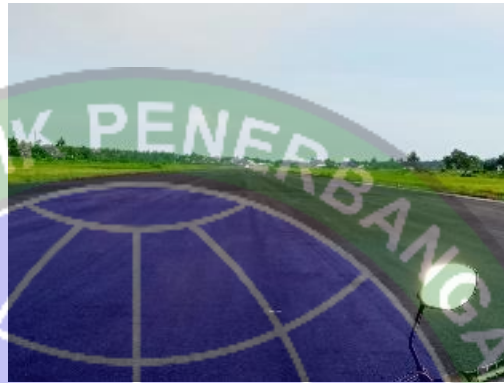
**Gambar 4. 15** Inspeksi Rutin

1. Melakukan inspeksi rutin untuk memastikan dan mengecek kondisi landas pacu Bandar Udara Sultan Muhammad Kaharuddin Sumbawa.

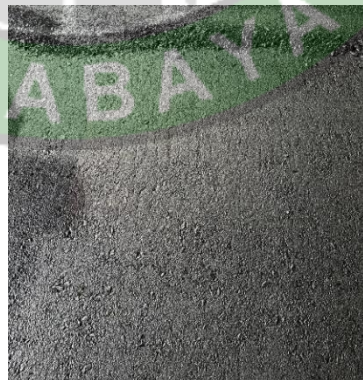
**Gambar 4. 16** Alligator Cracks

Landas pacu Bandar Udara Sultan Muhammad Kaharuddin Sumbawa adalah salah satu bagian yang menjadi fokus dalam kegiatan perawatan sisi udara. Dalam kegiatan inspeksi, ditemukan bahwa pada landas pacu Bandar Udara Sultan Muhammad Kaharuddin Sumbawa terdapat beberapa kerusakan yaitu Retak Kulit Buaya (*Alligator Cracks*).

Berikut merupakan dokumentasi kerusakan retakan buaya (*Alligator Cracks*) pada landas pacu Bandar Udara Sultan Muhammad Kaharuddin Sumbawa.

Pelaksanaan pelapisan ulang (*Overlay*) permukaan *runway* memiliki hasil akhir yaitu terdapat beberapa kerusakan pada permukaan *runway* Bandar Udara Sultan Muhammad Kaharuddin Sumbawa, salah satunya adalah Retakan Buaya (*Alligator Cracks*) Pada landas pacu Bandar Udara Sultan Muhammad Kaharuddin Sumbawa. Retakan ini disebabkan oleh pelaksanaan pelapisan yang kurang baik mengalami Retakan Buaya (*Alligator Cracks*).

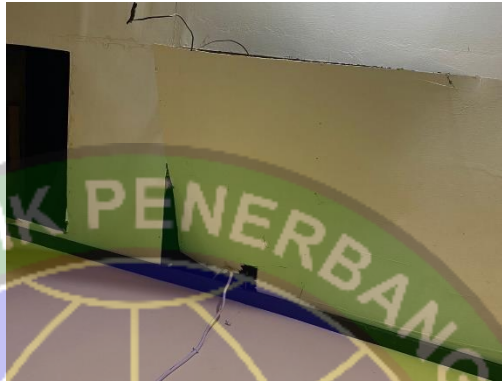
**Gambar 4. 32** Survei titik-titik plafon yang akan di diperbaiki

1. Melakukan survei titik-titik plafon Gedung kantor yang akan diperbaiki
