**PEKERJAAN PERBAIKAN APRON PARKING STAND A 34  
DAN PENANGANAN KELELAWAR PADA AREA TERMINAL  
KEDATANGAN DOMESTIK DI BANDAR UDARA  
INTERNASIONAL I GUSTI NGURAH RAI BALI**

**LAPORAN *ON THE JOB TRAINING* (OJT)**

Tanggal 01 Oktober 2024 – 28 Febuari 2025

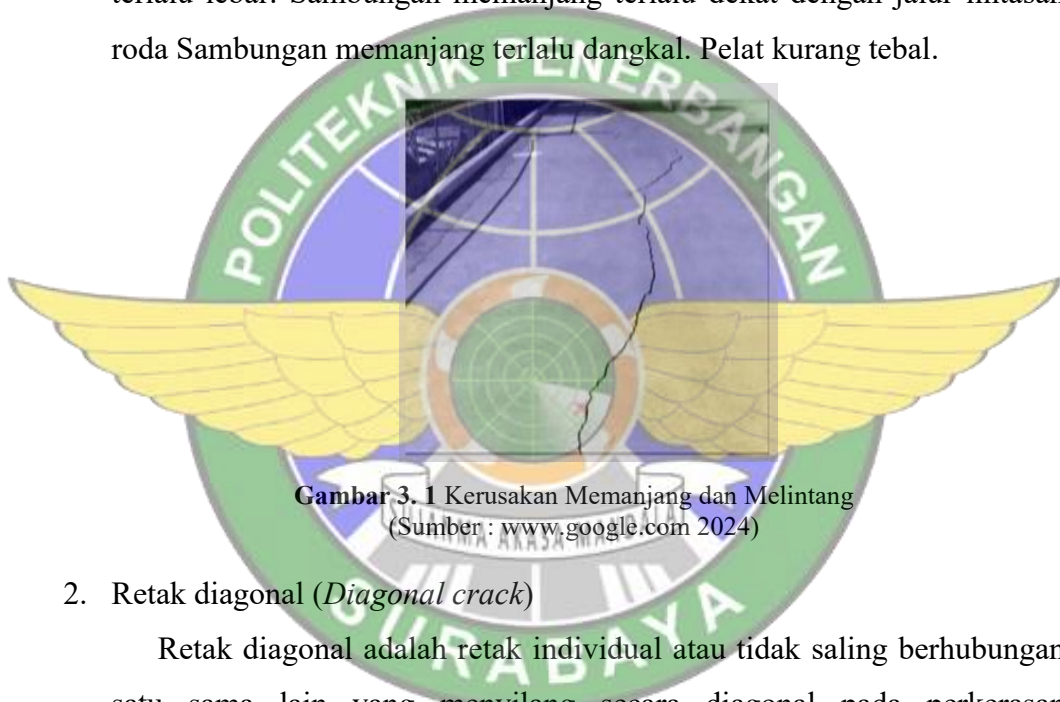
1. Retak memanjang dan melintang (*Long dan Trans crack*)

Adalah retak individual atau tidak saling berhubungan satu sama lain yang memanjang disepanjang perkerasan. Retak ini bisa nampak sebagai individu maupun sekelompok retakan yang sejajar. Faktor penyebab kerusakan Beda penurunan pada tanah-dasar. Susut lateral, karena pelat terlalu lebar. Sambungan memanjang terlalu dekat dengan jalur lintasan roda Sambungan memanjang terlalu dangkal. Pelat kurang tebal.

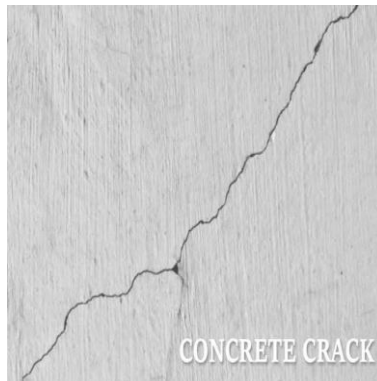
**Gambar 3. 2** Retak Diagonal  
(Sumber : [www.googlemaps.com](http://www.googlemaps.com) 2024)

Retak diagonal adalah retak individual atau tidak saling berhubungan satu sama lain yang menyilang secara diagonal pada perkerasan beton. Penyebab kegagalan struktur semacam ini adalah kibat dari memadatnya tanah dasar pasir halus, sehingga mengurangi kekuatannya dalam mendukung pelat. kondisi ini mengakibatkan pecahnya pelat beton oleh akibat tegangan yang berlebihan dalam pelat. Faktor penyebab kerusakan Susutnya beton selama masa perawatan dan dimensi pelat yang terlalu besar; Penurunan tanahdasar Pelat beton kurang tebal.

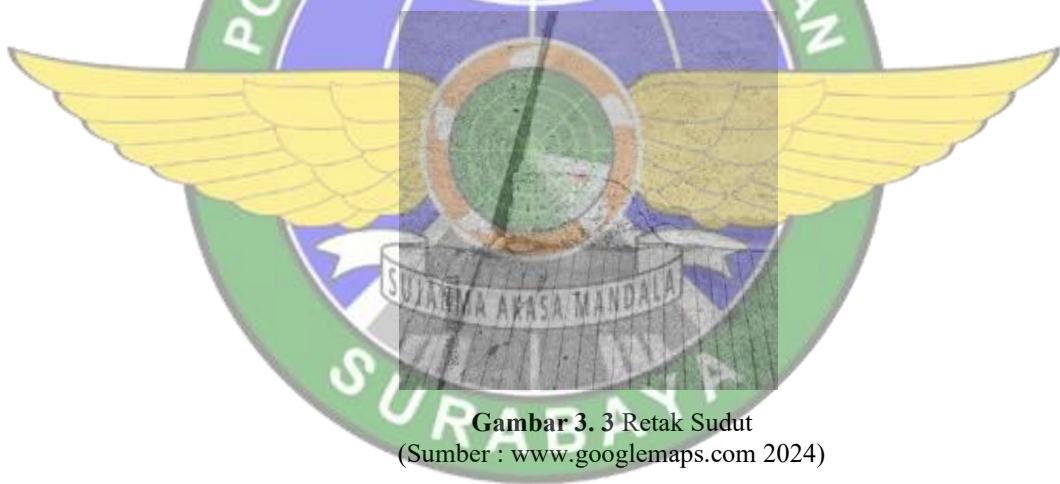
**Gambar 3. 3** Retak Sudut  
(Sumber : [www.googlemaps.com](http://www.googlemaps.com) 2024)

Faktor penyebab kerusakan Lalu lintas yang berlebihan dan berulang dan diakibatkan kurangnya dukungan tanah dasar. Kurangnya dukungan tanah-dasar diakibatkan oleh pemompaan, atau hilangnya transfer beban pada sambungan memanjang dan melintang dan Pelat beton kurang tebal.

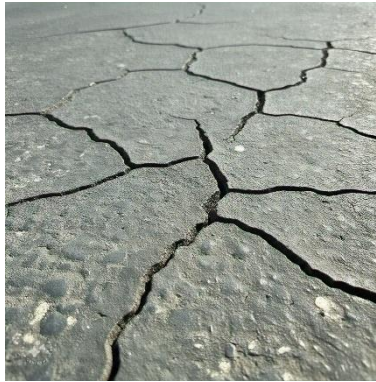
**Gambar 3. 4** Retak Susut  
(Sumber : [www.googlemaps.com](http://www.googlemaps.com) 2024)

Retak susut adalah retak rambut yang biasanya tidak berkembang memotong seluruh pelat. Retak ini terjadi pada saat perawatan beton dan biasanya tidak sampai memotong ke seluruh kedalaman tebal pelat.

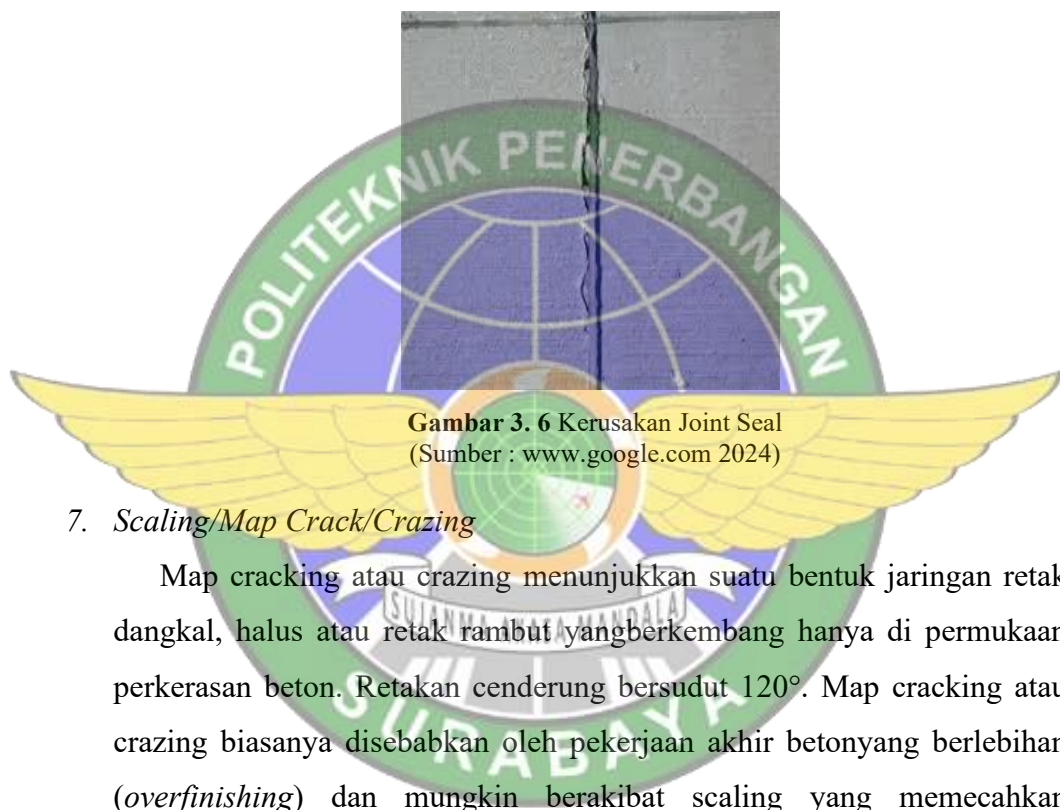
**Gambar 3. 6** Kerusakan Joint Seal  
(Sumber : [www.google.com](http://www.google.com) 2024)

Kerusakan penutup sambungan adalah sembarang kondisi yang memungkinkan tanah atau batuan berkumpul pada sambungan, atau sembarang kondisi yang memungkinkan infiltrasi air yang berlebihan

masuk ke dalam sambungan. Hilangnya penutup sambungan menimbulkan tanggul tanggul kecil pada sambungan, Faktor penyebab kerusakan Aus dan lapuknya bahan penutup sambungan / sealant , Persiapan pemasangan sambungan buruk. penutup Kualitas bahan penutup sambungan rendah, Kurangnya adhesi bahan penutup terhadap dinding sambungan, balm penutup sambungan kurang atau terlalu banyak di dalam sambungan, bentuk penutup sambungan tidak bagus, pemompaan dan rocking pada plat.

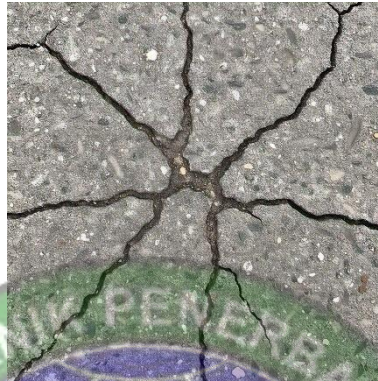
**Gambar 3. 7 Map Cracking**  
(Sumber : [www.google.com](http://www.google.com) 2024)

Map cracking atau crazing menunjukkan suatu bentuk jaringan retak dangkal, halus atau retak rambut yang berkembang hanya di permukaan perkerasan beton. Retakan cenderung bersudut  $120^\circ$ . Map cracking atau crazing biasanya disebabkan oleh pekerjaan akhir betonyang berlebihan (*overfinishing*) dan mungkin berakibat scaling yang memecahkan permukaan beton pada kedalaman sampai 1/4-1/2 in. (6--13 mm) ScaZmg-merupakan pengelupasan permukaan beton semen portland secara berangsur-angsur akibat hilangnya mortar yang diikuti dengan hilangnya agregat, atau hilangnya agregat oleh akibat gangguan, yang diikuti dengan hilangnya mortar. Dalam kerusakan yang sudah parah, pengelupasan permukaan beton bisa berlanjut sampai kedalaman yang dalam. Scaling mudah sekali dikenali, dan merupakan kerusakan yang umum terjadi pada beton. Ditinjau dari kekuatan struktur, kerusakan

semacam ini tidak berakibat serius. Faktor penyebab kerusakan Pencampuran buruk, adukan beton Agregate kotor yang menyebabkan lumpur/lanau dan lempung mengalir ke permukaan saat proses penyelesaian, nilai slump campuran semen beton tidak sesuai *Job Mix Formula* (JMF), perawatan/pengeringan kurang baik.

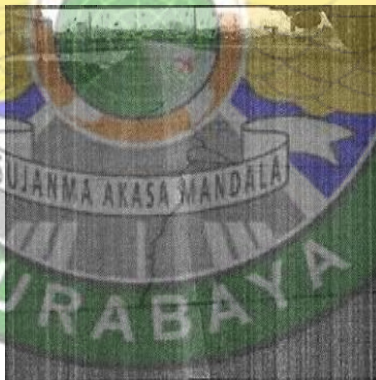
Gambar 3. 9 Retak Bersilang  
(Sumber : KP 94 Tahun 2015)

Retak bersilangan adalah retak yang memecahkan pelat beton menjadi 4 atau lebih kepingan, oleh akibat beban berlebihan dan/atau dukungan yang buruk. Faktor penyebab kerusakan Beban berlebihan dan kurangnya dukungan lapis pondasi bawah dan tanah-dasar, kelelahan pelat beton atau pecahnya pelat beton merupakan kelanjutan dari beberapa macam tipe retakan, Pelat beton kurang tebal.

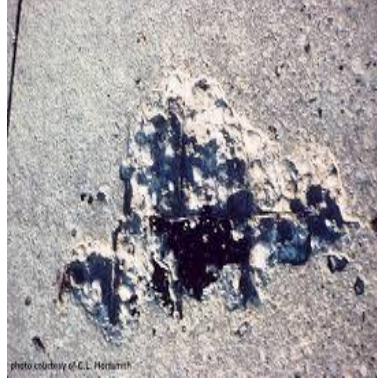
**Gambar 3. 10** Kerusakan Popouts  
(Sumber : [www.google.com](http://www.google.com) 2024)

menambal lubang-lubang tersebut dengan bahan pengisi yang berkualitas baik.

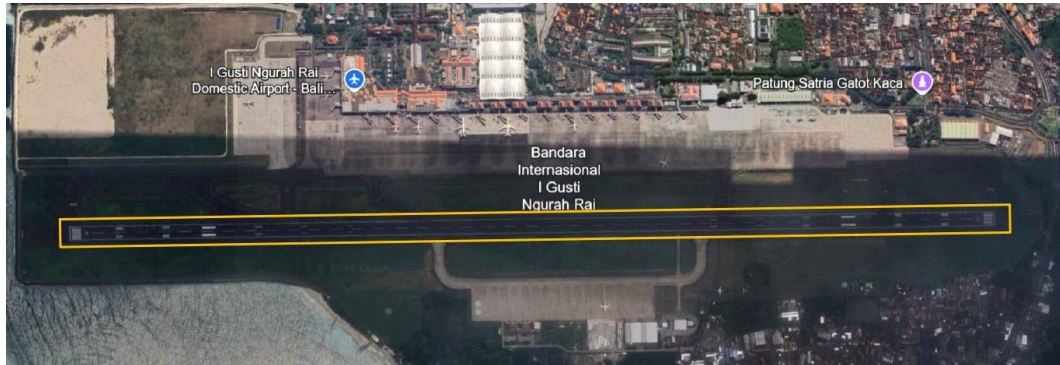
**Gambar 4. 1** *google maps Runway* Bandar internasional I Gusti Ngurah Rai  
(Sumber : [www.googlemaps.com](http://www.googlemaps.com) 2024)

Landasan pacu merupakan salah satu fasilitas sisi udara yang berbentuk persegi panjang yang berfungsi untuk lepas dan tinggal landas pesawat udara, Bandar Udara Internasional I Gusti Ngurah Rai memiliki *runway* eksisting dengan dimensi 3000 x 45 m.

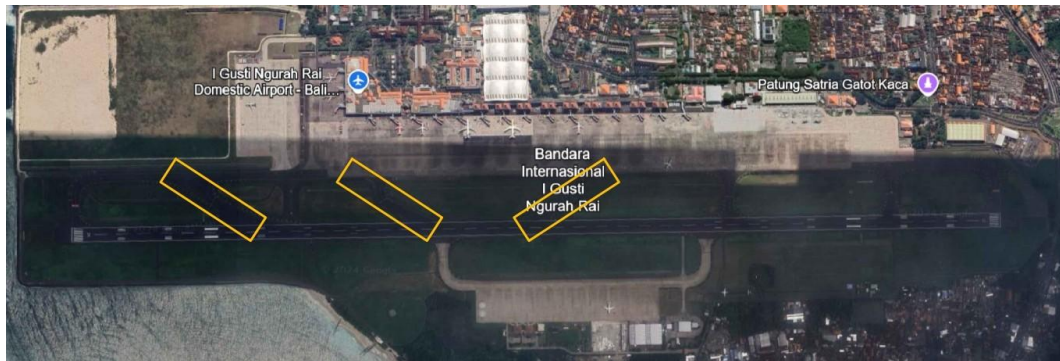
**Gambar 4. 3** google maps Rapid Exit Taxiway Bandar Udara Internasional I Gusti Ngurah Rai  
(Sumber : [www.googlemaps.com](http://www.googlemaps.com) 2024)

Menurut PR 21 Tahun 2023 tentang standart teknis dan operasional keselamatan penerbangan sipil *rapid exit taxiway* adalah taxiway yang terhubung dengan runway pada sebuah sudut lancip dan dirancang memungkinkan untuk pesawat udara yang mendarat untuk berbelok dengan kecepatan yang tinggi dibandingkan dengan jalan keluar *taxiway* lainnya dan karenanya bisa meminimalkan waktu penggunaan *runway*.

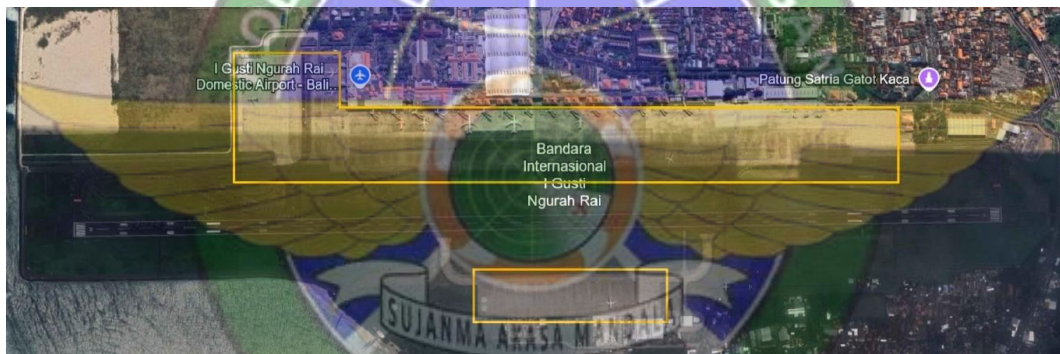
**Gambar 4. 4** google maps *Apron* Bandar udara Internasional I Gusti Ngurah Rai Bali  
(Sumber : [www.googlemaps.com](http://www.googlemaps.com) 2024)

*Apron* atau *Ramp* adalah area khusus bandara dimana pesawat diparkir, bongkar muat barang, tempat pengisian bahan bakar, dan sebagai tempat naik turunnya penumpang.

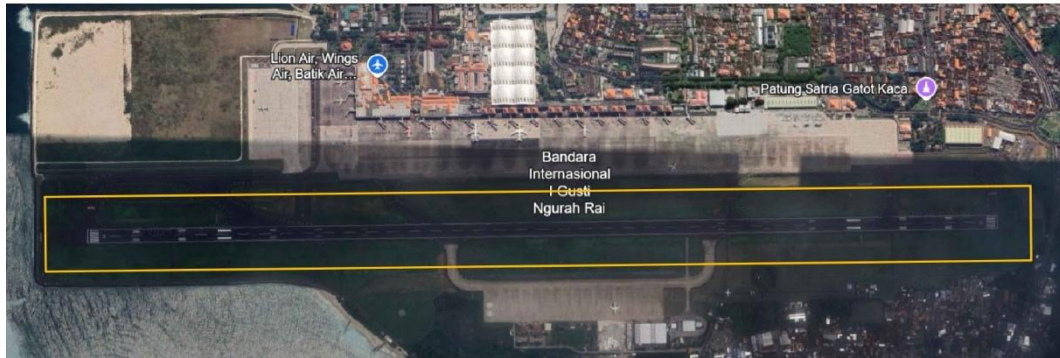
**Gambar 4. 5** *Google Maps Runway Strip* Bandar udara Internasional I Gusti Ngurah Rai Bali  
(Sumber : [www.googlemaps.com](http://www.googlemaps.com) 2024)

Menurut PR 21 tentang standart teknis dan operasional keselamatan penerbangan sipil *runway strip* adalah sebuah daerah yang telah ditentukan, termasuk *Runway* dan *Stopway*, jika ada, dengan tujuan untuk mengurangi resiko kerusakan pada Pesawat Udara yang melewati batas *Runway*, dan melindungi yang terbang di atasnya ketika melakukan lepas landas atau pendaratan.

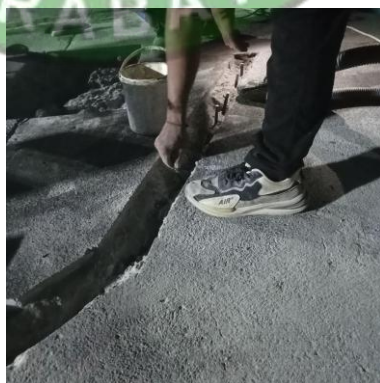
**Gambar 4. 14** Pemasangan Tulangan  
(Sumber : Dokumentasi Penulis 2024)

Sesudah dilakukan pembersihan Lokasi selanjutnya para pekerja memasang tulangan pada bagian yang akan dilakukan perbaikan *patchy crack* tulangan dipasang dengan jarak masing masing tulangan 15cm, tujuan dipasangnya tulangan supaya menghasilkan tambalan yang kuat

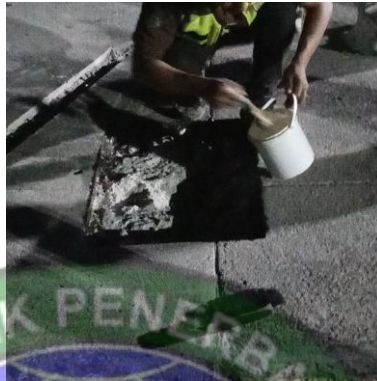
**Gambar 4. 15** Pelapisan Stronggrout  
(Sumber : Dokumentasi Penulis 2024)

Sesudah dilakukan pembersihan selanjutnya dilakukan pelapisan stronggrout ep 10 hard menggunakan kuas cat, tujuan lubang yang telah dibuat dilapisi stronggrout supaya campuran *mortar epoxy* merekat dengan permukaan beton lama.

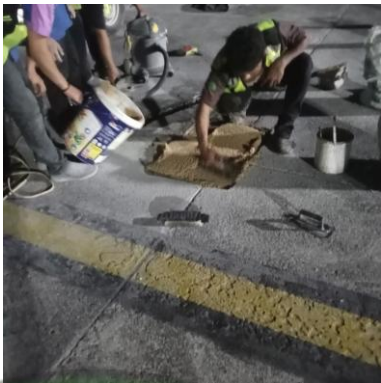
**Gambar 4. 17** Pekerjaan Pelapisan  
(Sumber : Dokumentasi Penulis 2024)

di tuangkan di lubang yang sudah dibuat, selama proses penuangan bersamaan dilakukan perataan menggunakan trowel kayu supaya campuran mortar menghasilkan permukaan yang halus dan rata.

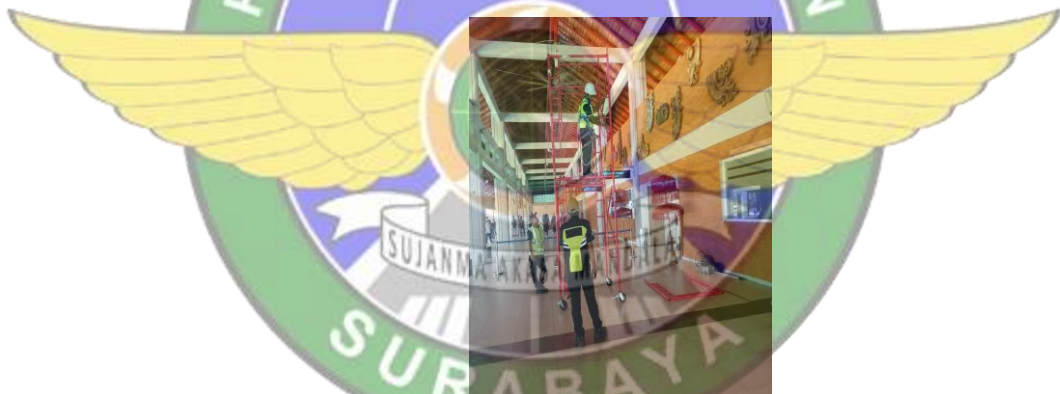
**Gambar 4. 18** Pemasangan Scaffolding  
(Sumber : Dokumentasi Penulis 2024)

Metode pelaksanaan penanganan hewan liar pada terminal bandar udara I Gusti Ngurah Rai dibagi menjadi dua metode yakni metode pertama dengan cara penangkapan secara langsung dan metode kedua menggunakan chemical organic ramah lingkungan berupa bat repellent, dikarenakan tempat yang digunakan hinggap para kelelawar sangat tinggi para pekerja mula mula Menyusun *scaffolding* terlebih dahulu.

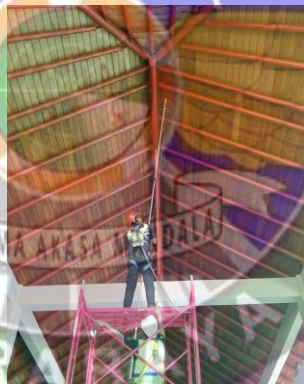
**Gambar 4. 20** Penangkapan Kelelawar  
(Sumber : Dokumentasi Penulis 2024)

Pekerjaan dilaksanakan pada ketinggian sehingga pekerjaan pengendalian menggunakan Alat Pelindung Diri (APD) lengkap oleh tim pest control Bandara. Insting kelelawar yang tinggi dalam hal memahami suara menjadikannya kendala bagi para tim pest control dalam Upaya penangkapan kelelawar sehingga saat penangkapan banyak kelelawar yang terbang.
