LAPORAN *ON THE JOB TRAINING* (OJT)

PESAWAT BOEING 737-800

PT. BATAM AERO TECHNIC

DIVISI BASE MAINTENANCE BATAM

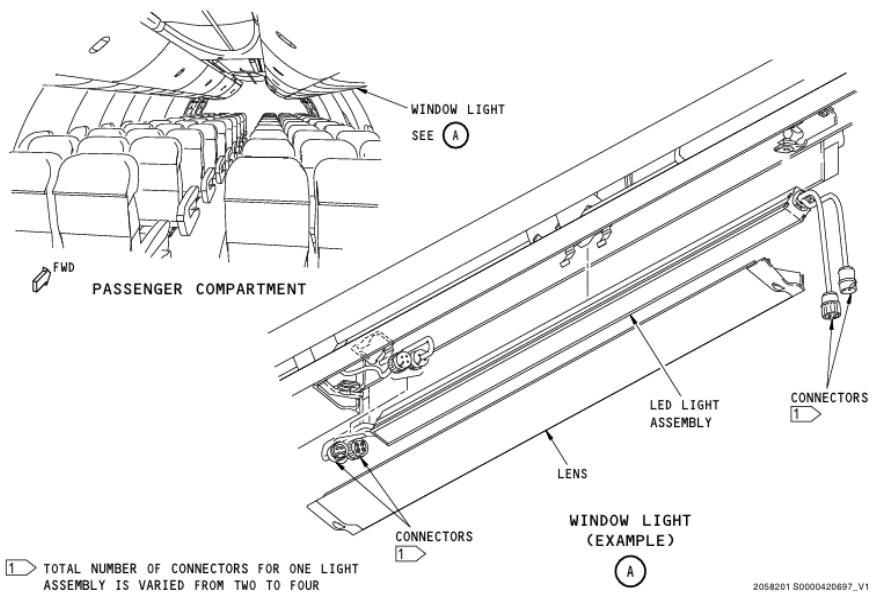
Gambar 4. 1 Letak Window Lights pada Area Cabin (Sumber : AMM-33-21-00)

- a) *Window light* menggunakan lampu neon atau *fluorescent lamps* yang mendapat *supply power* dari komponen berupa *ballast assembly*. Komponen dari *window lights* :
 - 1. *Ballast assembly*
 - 2. *Fluorescent lamp tube*
 - 3. *Lens*
- b) *Window light* menggunakan lampu LED. Komponen *window lights* dengan lampu LED :
 - 1. *LED light assembly*

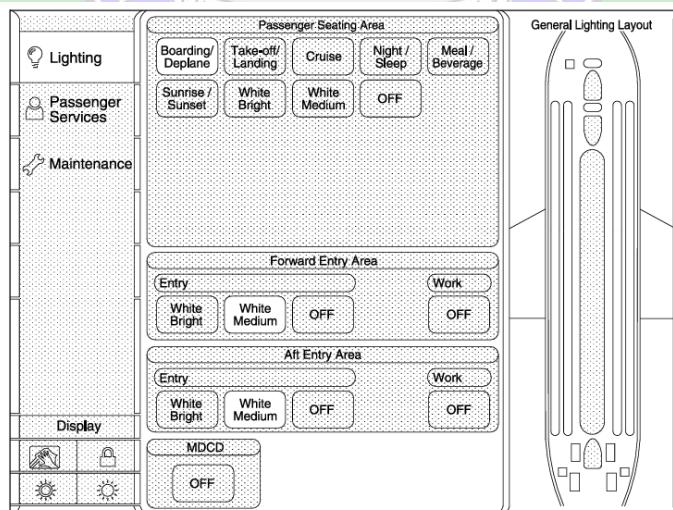
Gambar 4. 2 ACP (Attendant Control Panel) (Sumber: AMM-33-21-00)

Cara pengoperasian lampu melalui *Attendant Panel Control* (ACP) untuk mengatur intensitas dan warna lampu, dimana terdapat 3 posisi *switch* yaitu *OFF*, *BRT* (terang), *DIM* (redup). Gambar 4.2 menunjukkan *display* dari ACP (*Attendant Control Panel*).

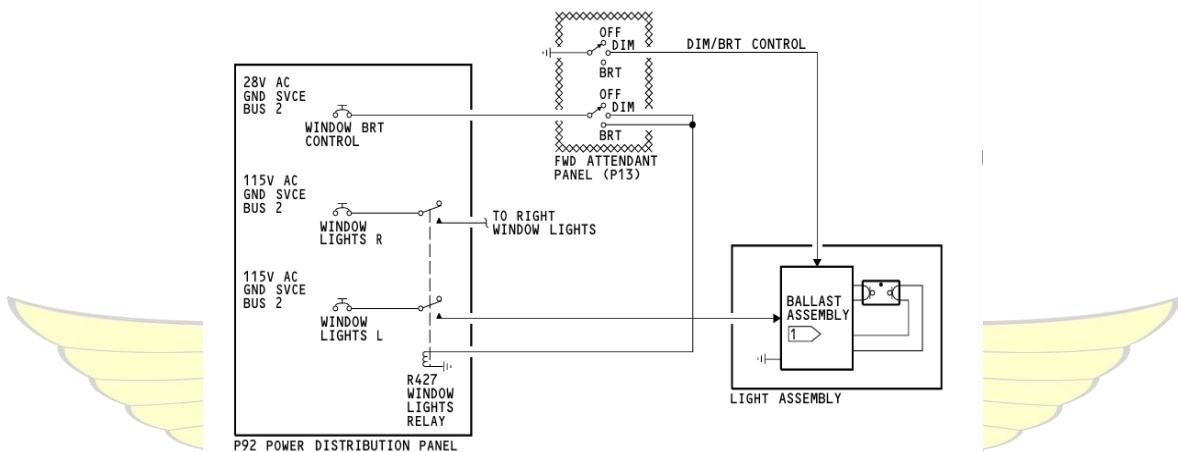
Gambar 4. 3 Wiring Diagram pada Window Lights (Sumber : AMM 33-21-00)

Gambar 4.3 menunjukkan *wiring diagram* pada *window lights*. Ketika mengatur *switch* pada P5-13 panel posisi ON, memberi energi:

- Relay R427 energizes.
- 115V AC masuk ke window light internal power supply.

Ketika menekan *scene button below passenger seating area* pada tampilan ACP *Lighting display*, maka ACP akan mengirimkan *intensity* dan *color signals* pada *window lights*. *Window lights* merubah *intensity* dan *color* pada *preset condition*. Ketika menyetuh tombol OFF, hanya *window light internal LED lights* yang mati, namun *window light internal power supply* tetap terhubung ke 115V AC.

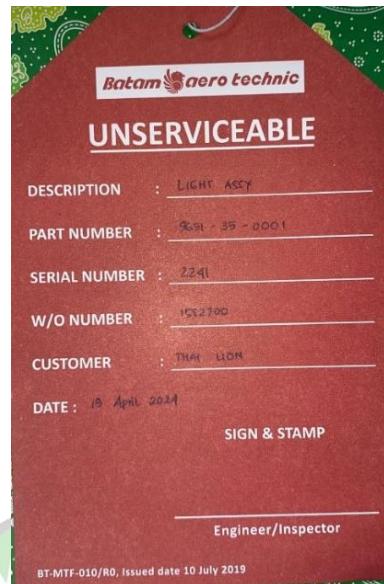
Gambar 4. 4 *Unserviceable Tag Window Lights (Ex. HS-LGJ)* (Sumber: Dokumen Pribadi)

Berdasarkan FIM 33 task 805-807 yang ditunjukkan pada lampiran 2 halaman 77 terdapat dua *possible cause* yang menyebabkan lampu tidak dapat menyala diantaranya *wiring* dan *window light assembly* (Reff: FIM 33 Task 805-

Langkah selanjutnya, dibuat dokumen MDRR (*Maintenance Defect dan Rectification Report*) oleh *engineer*. Gambar 4.5 menunjukkan dokumen MDRR No. 122460 yang dibuat pada tanggal 11 April 2024 sebagai bentuk *report* permasalahan yang ada pada *window lights*. Dokumen N/R-00160 kemudian diterbitkan oleh PPC untuk mendukung pelaksanaan *replacement*. Pelaksanaan *replacement* pada *window light* dilakukan berdasarkan referensi dari AMM Task 33-21-00-960-804 Rev 83 ditunjukkan pada lampiran 1.

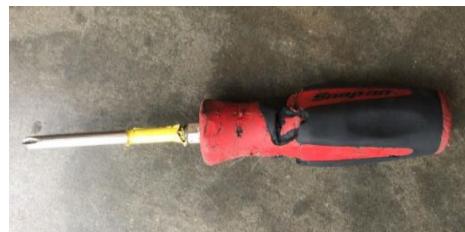
Gambar 4. 6 Screwdriver Philip PH 2 (Sumber : Dokumen pribadi)

ke 6 sebagaimana yang ditunjukkan pada lampiran 1 pada halaman 67. Langkah pertama untuk melakukan *disassembly* yaitu melepas *lens* dengan cara *remove screw* dan *retainer* dengan menggunakan *screwdriver philip PH2* ditunjukkan pada gambar 4.6. Kemudian *remove connector cable* untuk melepas LED *window lights* dari *mounting bracket* sebagaimana ditunjukkan pada gambar 4.7.

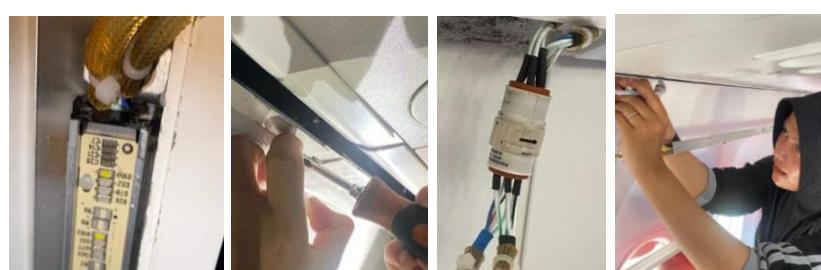
Assembly window lights dilakukan ketika *part* baru sudah tersedia. Langkah-langkah yang dilakukan untuk memasang kembali *window light* sesuai dengan referensi AMM 33-21-00-960-804 Rev 83 pada halaman 233 poin ke 8 sebagaimana yang ditunjukkan pada lampiran 1 halaman 67. diantaranya dengan memasang *connector cable*, dilanjutkan dengan memasangkan LED *window lights* pada *mounting bracket*, menutup LED *window lights* dengan *lens*, dan *install* kembali *screw* serta *retainer* menggunakan alat *screwdriver philip PH 2*. Gambar 4.8 menunjukkan proses *replacement* (*disassembly* dan *assembly*) *window lights*.

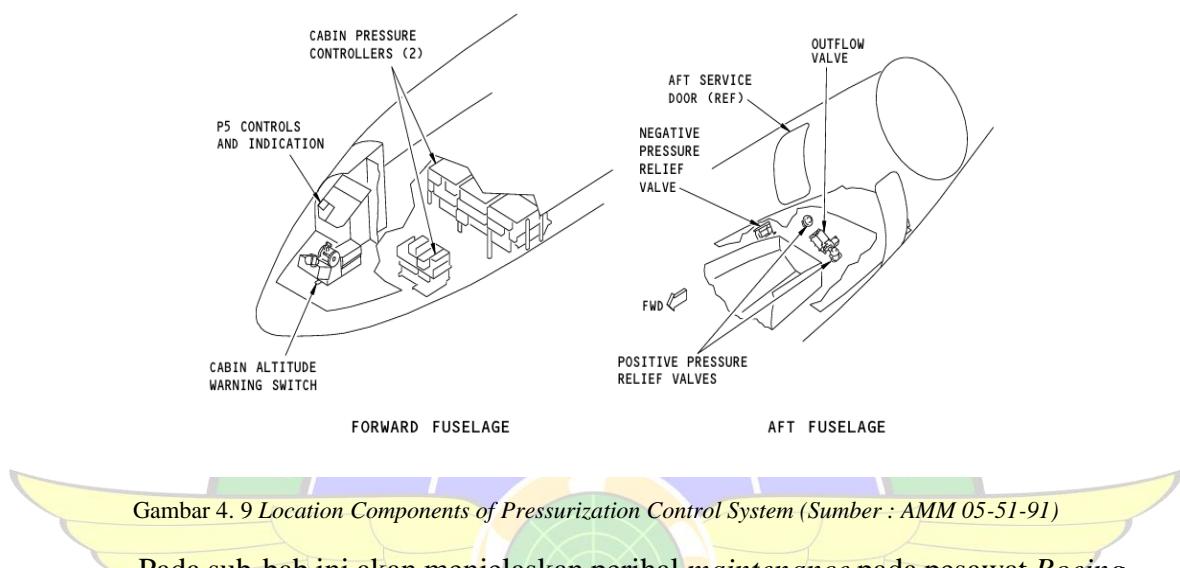
Gambar 4.9 Location Components of Pressurization Control System (Sumber : AMM 05-51-91)

cabin crew dari efek hipoksia (kekurangan oksigen). Gambar 4.9 menunjukkan bagian dari sub-sistem *pressurization control* diantaranya; *Cabin Pressurization Control System*, *Cabin Pressurization Relief System*, dan *Cabin Altitude Warning System*, sehingga apabila dilakukan *perform task card* yang berkaitan dengan sub-sistem tersebut maka akan terdapat *step* untuk melakukan *cabin pressure leak test*.

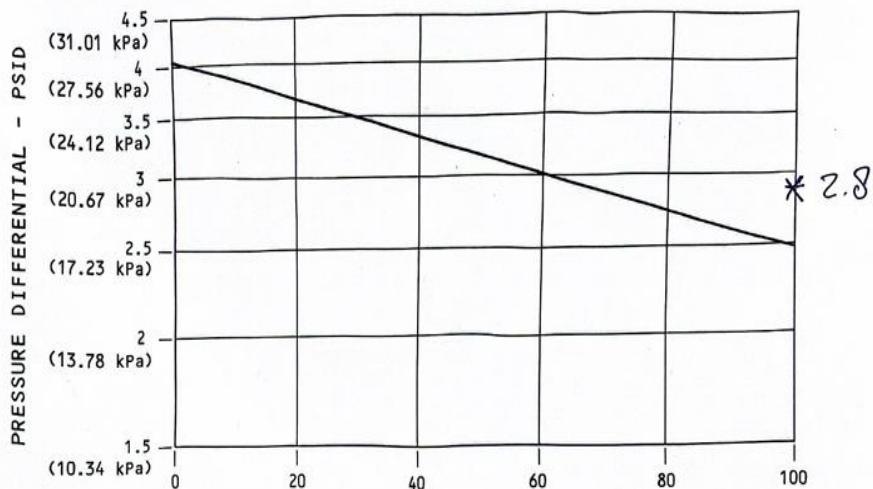
Gambar 4. 10 Grafik Pressure Differential (Sumber : AMM-5-51-91)

Tabel 4.1 dan Gambar 4.10 menunjukkan hasil dari *perform cabin pressure leak test* bahwa perbedaan diferensial mulai dari detik ke-10 hingga 100 menurun secara stabil dari perbedaan diferensial maksimum 4.0 psid ke 2.8 psid, pada detik ke 100 perbedaan diferensial tidak kurang dari 2.5 psid maka sistem *pressurize* pada pesawat HS-LUZ dinyatakan normal sesuai dengan referensi **AMM 05-51-91**. *Cabin Pressure Leak Test* merupakan salah satu bentuk *maintenance waiting test* yang mana hanya dapat dilakukan ketika keseluruhan proses perawatan sudah dikerjakan, terutama setelah pengerjaan *task card* yang akan berpengaruh terhadap sistem *pressurization* pesawat misalnya *task card* “nose wheel steering control path” seperti yang ditunjukkan pada gambar 4.11.

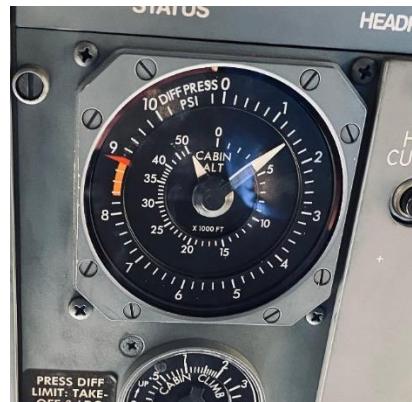
Gambar 4. 12 *Differential Pressure Indicator* (Sumber : Dokumen Pribadi)

Gambar 4.12 menunjukkan indikator *differential pressure* yang terhubung ke *alternate static system*. Jarum besar pada indikator menunjukkan perbedaan tekanan kabin dengan kenaikan 0,2 psid. Jarum kecil menunjukkan ketinggian kabin dengan kenaikan 1.000 kaki. Indikator laju pendakian mendeteksi perubahan tekanan dari port di bagian belakang indikator.

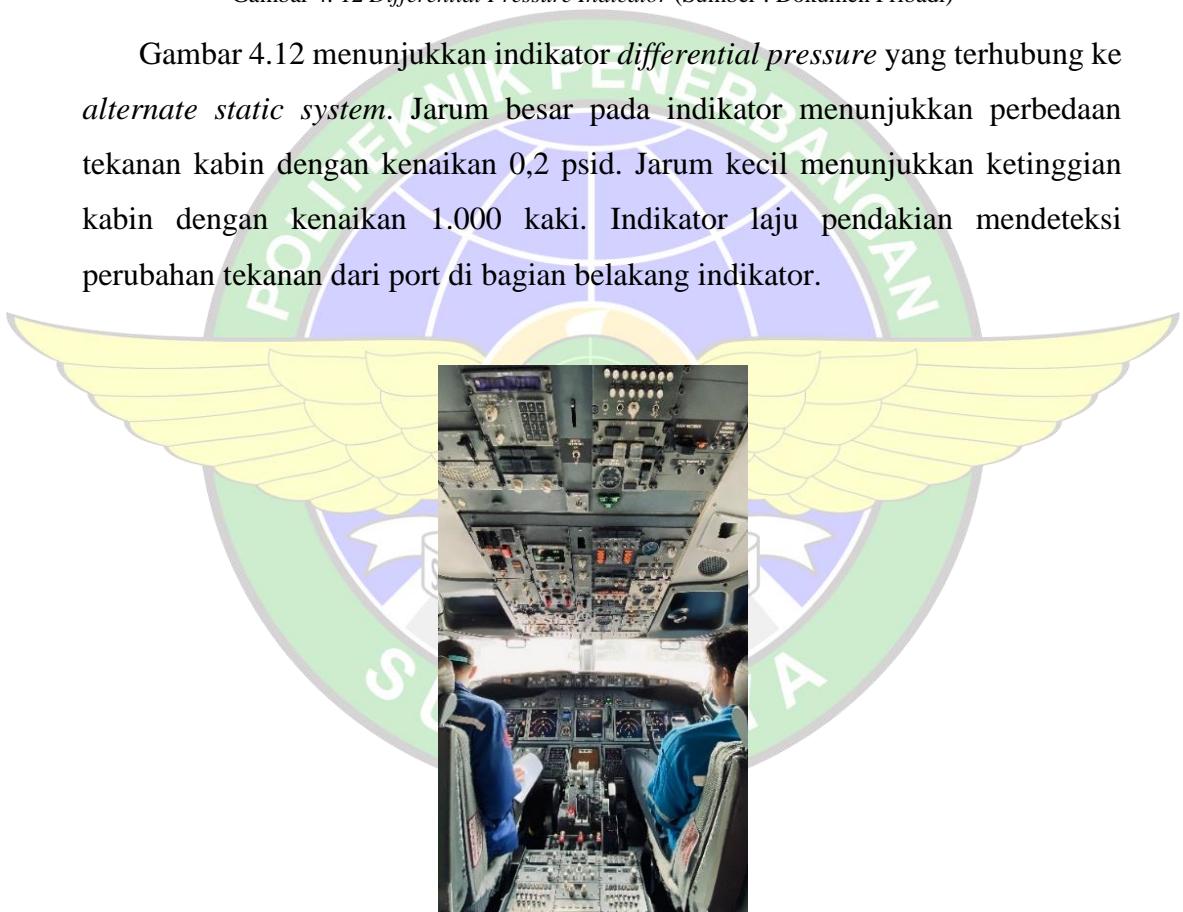
Gambar 4. 13 *Engineer Perform Cabin Pressure Leak Test* (Sumber : Dokumen Pribadi)

Gambar 4.13 menunjukkan *engineer* melakukan *functional test* berupa “*cabin pressure leak test*” dengan tujuan untuk memastikan bahwa *fuselage pressurized areas* dalam kondisi rapat. Banyak area kebocoran kecil yang berpotensi menambah tingkat kebocoran pada *fuselage*. Power utama berasal dari APU. Langkah yang dilakukan selama pelaksanaan *test* menggunakan referensi dari **AMM 05-51-91** sebagai berikut :

- a. Select *L* dan *R RECIRC FAN switches* pada *Air conditioning panel P5* pada posisi *AUTO*.
- b. Start APU.
- c. Pastikan semua pintu tertutup.
- d. Select *pressurization mode selector P5* pada posisi *MAN*.
- e. Mencatat *cabin temperature*, *external ambient pressure*, dan *external ambient temperature*.
- f. Menutup *outflow valve* ketika *air conditiong system* telah stabil.
- g. Perlahan naikkan *cabin pressure* dengan *rate 300 feet/ minute* namun tidak lebih dari *1000 feet/minute*.
- h. Naikkan *cabin pressure* hingga *differential indicator* menunjukkan perbedaan diferensial *4.0 psid*.
- i. Ketika perbedaan diferensial mencapai *4.0 psid* maka *close outflow valve* dan *air conditioning packs off*.
- j. Matikan *pressurization source* (*turn off bleed switch* pada panel *P5-10*)

- k. Setelah *air conditioning off* tunggu 5 menit kemudian catat data.
- l. Catat perbedaan diferensial dan waktu selama *cabin bleed down*.
- m. Matikan APU.

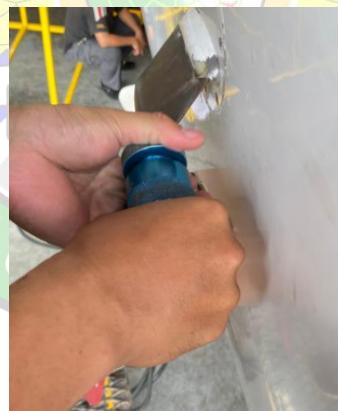
Gambar 4. 15 *Install Adapter* (Sumber : Dokumen Pribadi)

- f. *Install pitot adapter* ke *pitot* sebagaimana ditunjukkan pada gambar 4.15.

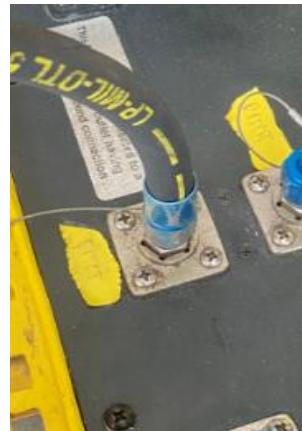
Gambar 4. 16 Hose pada ADC Tester (Sumber : Dokumen Pribadi)

- g. Sambungkan *hose* ke ADC *tester* sebagaimana ditunjukkan pada gambar 4.16.

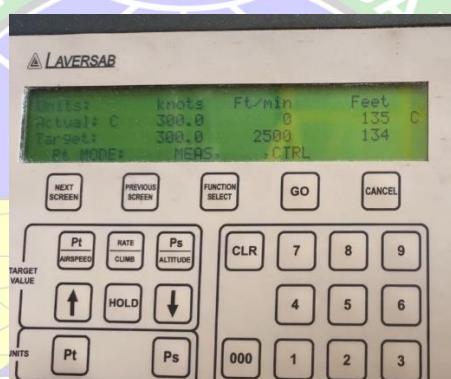
Gambar 4. 17 ADC Tester (Sumber : Dokumen Pribadi)

- h. Mengoperasikan ADC tester dengan memberikan *pressure* sebesar 300 ± 5 knots sebagaimana ditunjukkan pada gambar 4.17.

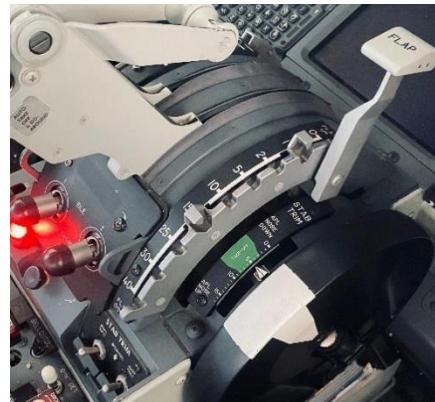
Gambar 4. 21 Flap Control Lever (Sumber : Dokumen Pribadi)

Gambar 4.21 merupakan gambar *flap control lever* berada pada P10 *control stand* yang digunakan untuk mengoperasikan pergerakan *trailing edge flap control valve*, kemudian *hydraulic pressure* akan melewati *valve* dan menggerakkan *hydraulic motor*. Motor tersebut akan memasok *power* ke *flap drive system* yang akan membuat *flap* dapat bergerak baik untuk *extend* maupun *retract*.

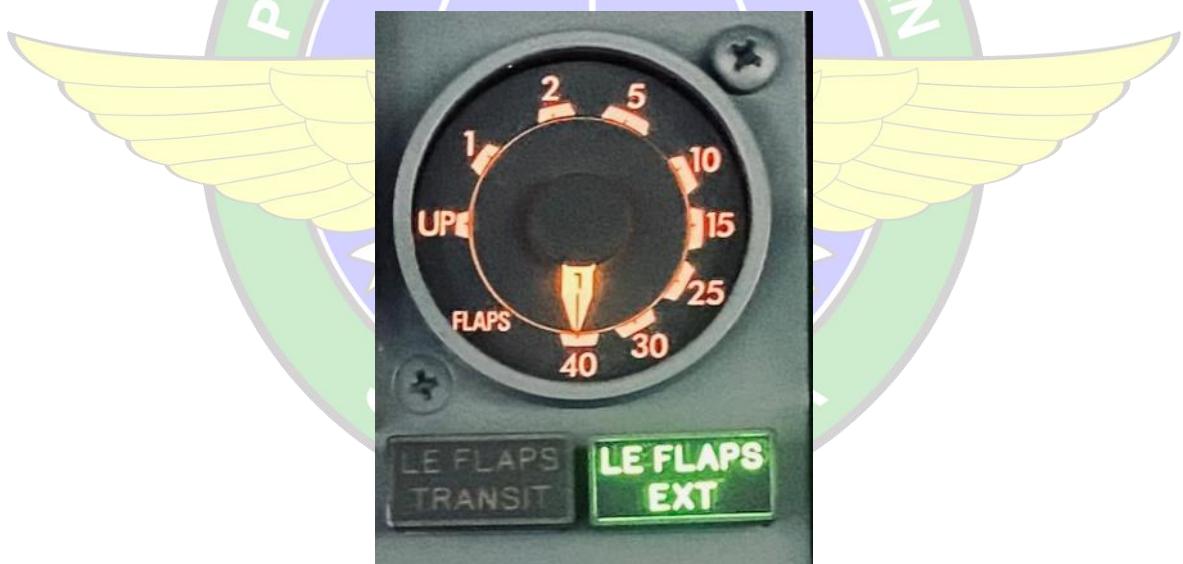
Gambar 4. 22 Center Instrument Panel (Sumber : Dokumen Pribadi)

Gambar 4.22 merupakan gambar instrument yang berada di P2 center instrument panel. Dimana dilengkapi dengan *leading edge flaps extended light* disebelah kanan indikator dan *leading edge flaps in transit light* di sebelah kiri bawah indikator (menyala pada saat flap berada diantara posisi up hingga 1 unit dan diantara 25 unit ke 30 unit).

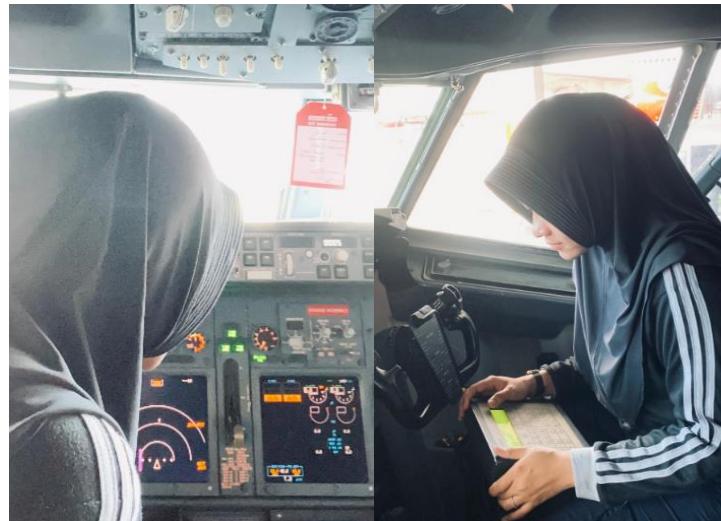
Gambar 4. 23 Pengoperasian ADC Tester (Sumber : Dokumen Pribadi)

- h. Pindahkan *flap control lever* pada *up position* untuk *retract flap*.
 - i. Kembalikan sistem pada posisi *ground/ambient pressure*.
 - j. Lepaskan *adapter* pada *ADC tester* dari *pitot probe*.
 - k. *Close CB.*
 - l. *Remove hydraulic power.*
 - m. *Close acces panel 117A Electronic Equipment Access Door.*
3. *Reporting*

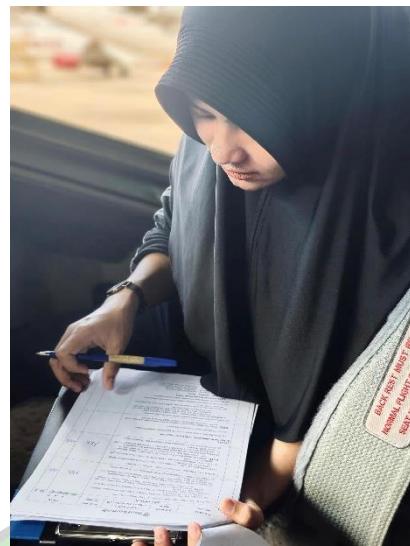
Gambar 4. 24 Pengisian tanggal Perform Task Card (Sumber : Dokumen Pribadi)

Kegiatan *reporting* dilakukan setelah mengerjakan *task card*. *Task card* yang sudah *closed* atau dikerjakan sampai langkah paling akhir dengan catatan *flap* dapat beroperasi normal, akan dilengkapi dengan tanggal penggerjaan, tanda tangan dan *stamp engineer*. Gambar 4.24 menunjukkan taruna *on the job training* yang membantu dalam melengkapi tanggal penggerjaan *task card* oleh *engineer*. Prosedur selanjutnya adalah menuliskan laporan harian pada *work turn over report book*, tujuannya adalah sebagai bentuk informasi antara kelompok kerja atau *shift* sehingga *progress* dari *task* dapat dilewati dan dipahami dengan baik.

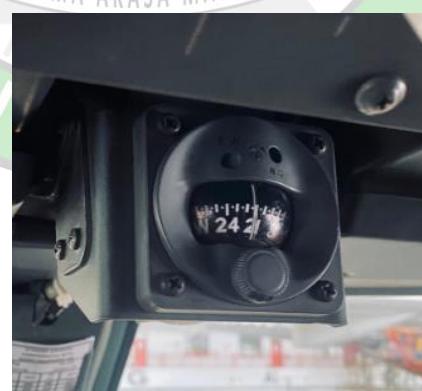
Gambar 4. 25 Standby Compass (Sumber : Dokumen Pribadi)

Gambar 4.25 menunjukkan *Standby magnetic compass* yang digunakan sebagai cadangan apabila terjadi *fail* pada sistem navigasi pesawat. Letak *standby compass* ada pada P5 *forward overhead panel*. Terdapat dua magnet sejajar pada bidang horizontal, magnet tersebut menyelaraskan Kompas dengan garis fluks magnetic bumi. *Standby magnetic compass* memiliki *compensation screw N-S (north-south)* dan *E-W (east-west)* yang berfungsi untuk mengatur sudut deviasi magnetik.

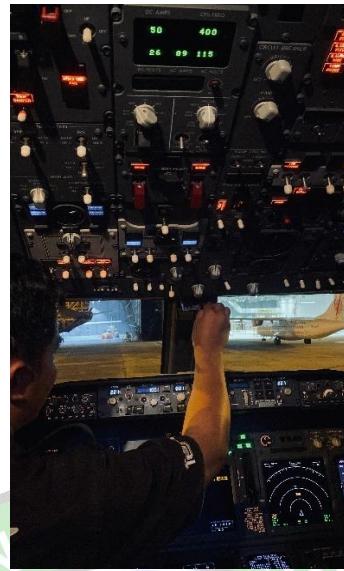
Gambar 4. 26 *Adjusment Screw Standby Compass* (Sumber : Dokumen Pribadi)

- a. Posisi pesawat ketika *compass swing area* adalah dengan membawa pesawat ke *runway* dengan menggunakan *towing car*.
- b. *Supply electrical power (APU.)*
- c. *Energize semua electronic equipment, radio, flight compartment lights.*
- d. Pastikan pesawat dalam *Air mode*.
- e. Set *ND mode selector* pada *left EFIS control panel* ke *VOR position*.
- f. Set *heading reference switch* pada posisi *NORM*.
- g. Pastikan *captain's ND* menunjukkan *magnetic heading*.
- h. Pastikan N-S dan E-W *adjustment screw standby compass* pada posisi netral sebagaimana ditunjukkan pada gambar 4.26.

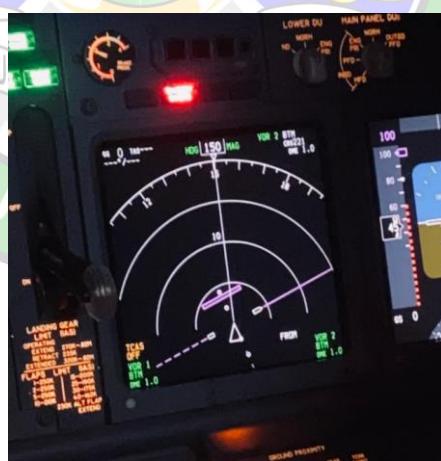
Gambar 4. 27 *Navigation Display* (Sumber : Dokumen Pribadi)

- i. Memposisikan pesawat sesuai *navigation display* dengan *magnetic headings* :0, 30, 60, 90, 120, 150, 180, 210, 240, 270, 300, 330 derajat. Gambar 4.27 menunjukkan *navigation display*. Sedangkan, gambar 4.28 menunjukkan *Inertial Reference System (IRS)* untuk melihat sudut *magnetic heading* dengan angka digital.

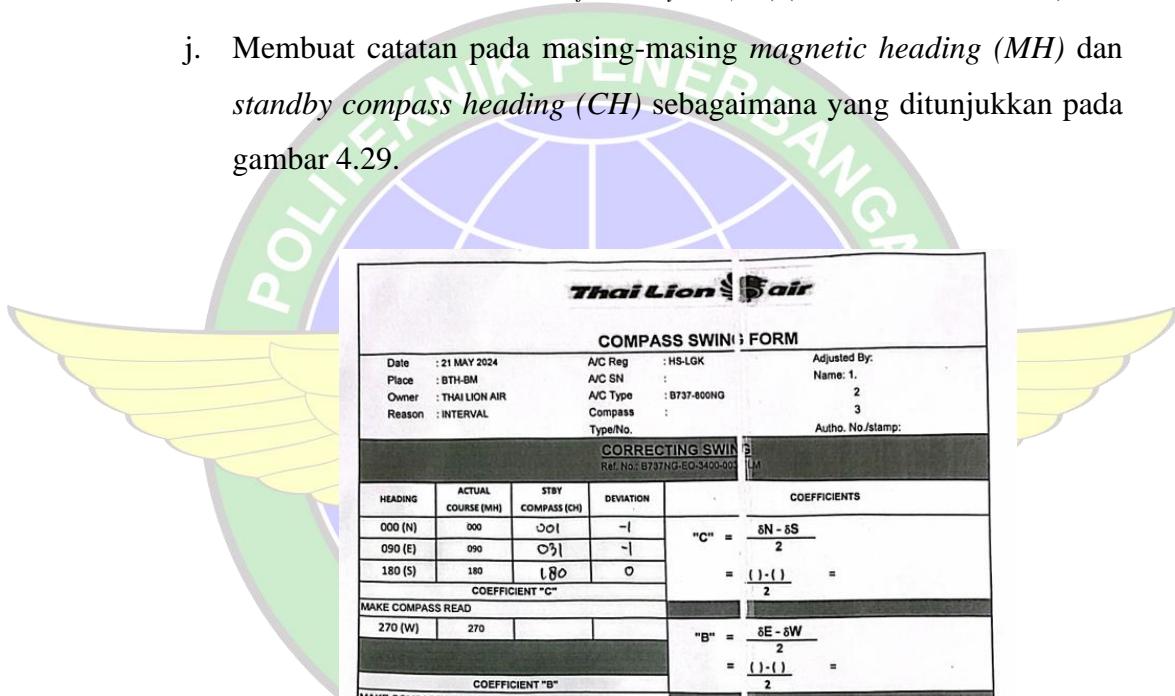
- j. Membuat catatan pada masing-masing *magnetic heading (MH)* dan *standby compass heading (CH)* sebagaimana yang ditunjukkan pada gambar 4.29.

COMPASS SWING FORM					
Date : 21 MAY 2024	A/C Reg : HS-LOK	Adjusted By:			
Place : BTH-BM	A/C SN :	Name: 1.			
Owner : THAI LION AIR	A/C Type : B737-800NG	2			
Reason : INTERVAL	Compass :	3			
	Type/No.	Autho. No./Stamp:			
CORRECTING SWING Ref. No.: B737NG-EO-3400-003					
HEADING	ACTUAL COURSE (MH)	STBY COMPASS (CH)	DEVIATION	COEFFICIENTS	
000 (N)	000	001	-1	"C" =	$\frac{8N - 8S}{2}$
090 (E)	090	091	-1	=	$\frac{(+) - (-)}{2} =$
180 (S)	180	180	0		
COEFFICIENT "C"					
MAKE COMPASS READ					
270 (W)	270			"B" =	$\frac{8E - 8W}{2}$
COEFFICIENT "B"					
MAKE COMPASS READ					
CHECK SWING			DEVIATION	FOR	STER
000°	000	001	-1	000°	
030°	030	031	-1	030°	
060°	060	061	-1	060°	
090°	090	092	-2	090°	
120°	120	121	-1	120°	
150°	150	152	-2	150°	
180°	180	180	0	180°	
210°	210	210	0	210°	
240°	240	240	0	240°	
270°	270	270	0	270°	
300°	300	300	0	300°	
330°	330	330	0	330°	
TOTAL DEVIATION			+14		
ENGINE : OFF	<input checked="" type="checkbox"/>	RUN <input checked="" type="checkbox"/>	APPROVED BY

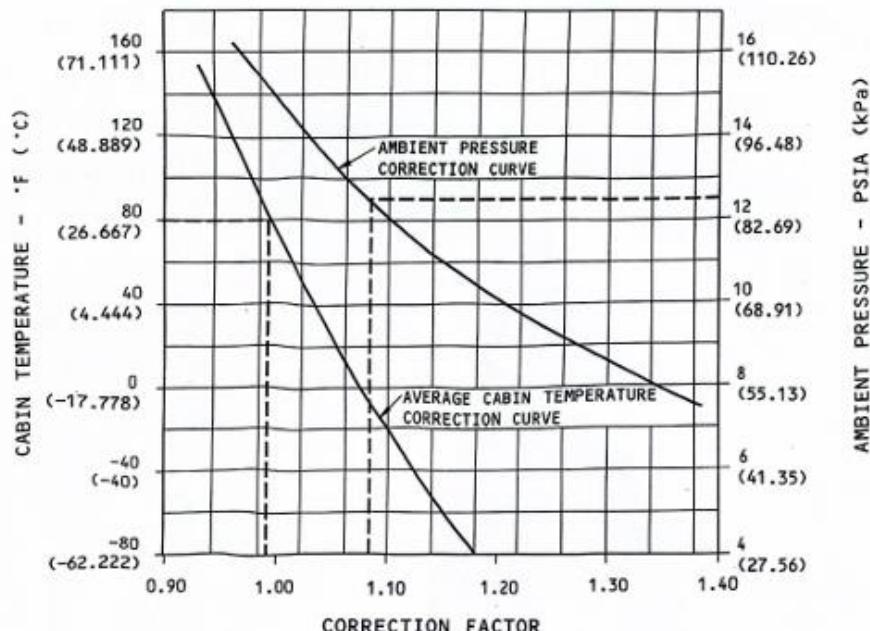
THE CORRECTED TIME, TO BE PLOTTED ON THE FIGURE 202 CURVE, IS EQUAL TO THE MEASURED TIME DIVIDED BY BOTH THE TEMPERATURE AND PRESSURE CORRECTION FACTORS. FROM CURVES BELOW: TEMPERATURE CORRECTION FACTOR IS 0.99 AND PRESSURE CORRECTION FACTOR IS 1.08. THE PRODUCT OF THE TWO FACTORS IS 1.07. THUS, TIME CORRECTED TO AN AMBIENT PRESSURE OF 14.7 PSIA (101.35 kPa) AND CABIN TEMPERATURE OF 70°F (21.111°C) IS EQUAL TO 50 DIVIDED BY 1.07=47 SECONDS.

NOTE: CORRECTION FACTOR TO BE APPLIED TO BLEED DOWN TIME WHEN AMBIENT PRESSURE DOES NOT EQUAL 14.7 PSIA (101.35 kPa) AND/OR CABIN TEMPERATURE DOES NOT EQUAL 70°F (21.111°C).

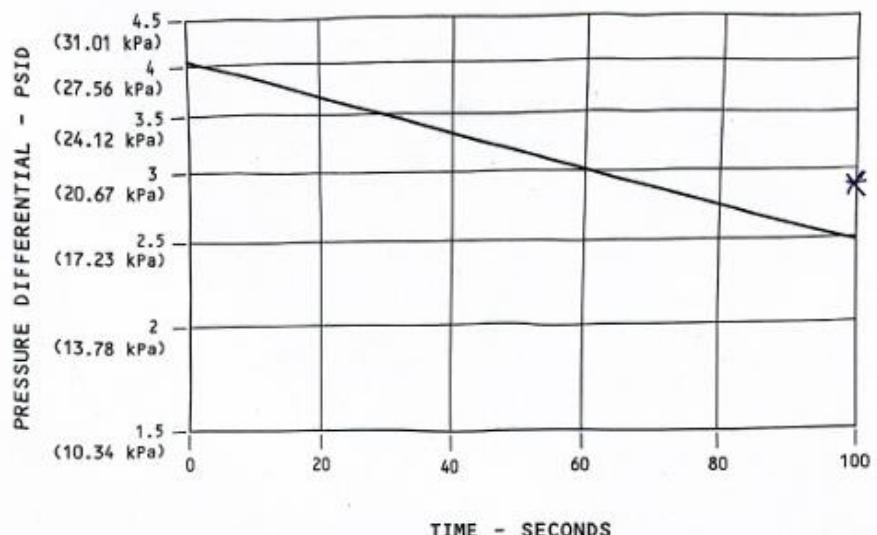
10 3.9
20 3.7
30 3.6
40 3.5
50 3.4
60 3.3
70 3.1
80 3.0
90 2.9
100 2.8 PSID

NOTE: 2.5 PSIG (17.23 kPa) IS THE RECOMMENDED MINIMUM TEST POINT.
