**LAPORAN ON THE JOB TRAINING BATAM AERO TECHNIC (BAT)
DIVISI BASE MAINTENANCE BATAM**

**PROGRAM STUDI DIPLOMA 3 TEKNIK PESAWAT UDARA
POLITEKNIK PENERBANGAN SURABAYA**

**LAPORAN ON THE JOB TRAINING (OJT) *DI BATAM AERO*
TECHNIC DIVISI BASE MAINTENANCE BATAM**

DISAGREE OF THE PITOT PROBE DATA IN THE FCPS ON A330-300

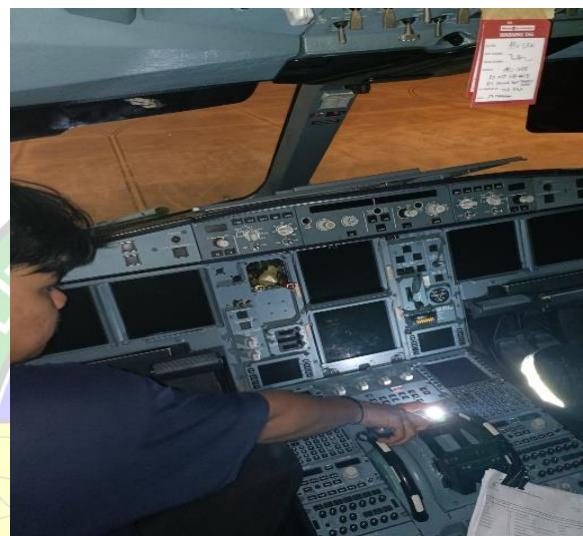
Gambar 4. 3 Identification FCPCS

PPC memberikan pekerjaan *TASK CARD* kepada *Engineer* yang nantinya dikerjakan oleh *mechanic* dengan bantuan dan pengawasan oleh *engineer*. Untuk itu pada *engineer* dan *mechanic* melaksanakan *maintenance* pada pesawat Airbus A330-300 PK-LEK. Untuk memastikan bahwa pesawat siap untuk terbang kembali,. Yang mana *engineer* dan *mechanic* harus menyelesaikan masalah dari *Disagree of the pitot Probe Data in the FCPCS* yang terjadi pada pesawat Airbus A330-300 PK-LEK.

Pada saat dilakukan *identification* Merujuk pada *Troubleshooting Manual* *TASK 27-91-00-810-822-A* terdapat pada lampiran task card 1, faktor penyebab terjadinya *Disagree of the Pitot Probe Data In FCPCS (Flight Control Primary Computer System)* yang output datanya ditampilkan pada layer *ECAM (Electronic Centralized Aircraft Monitor)* adalah Pitot Probes sehingga dilakukan *maintenance*. Pada gambar 4.4 merupakan tampilan *Airbus A330 Cockpit* yang mengharuskan untuk sesuai dengan *Possible Cause* yang ada pada *Troubleshooting Manual* .

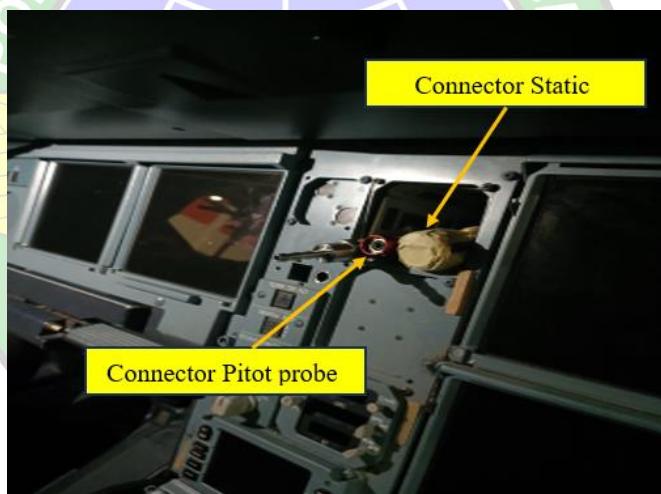
Gambar 4. 5 Connector Pitot Probe

Tindakan servicing dilakukan dengan melakukan *test of heater insulation resistance of the Pitot Probe* dengan menggunakan megger test. Pada saat dilakukan pengukuran *Resistance* pada Pitot Probe hasil sesuai dengan pada *AMM TASK 30-31-00-720-802* pada gambar 4.6 dan gambar 4.7 yaitu *resistance* lebih dari 100 megaohms maka *pitot probe* dalam kondisi baik, Langkah selanjutnya dilakukan *Flushing* pada *pitot Probe*. pada saat dilakukan flushing sesuai dengan *AMM TASK 34-11-00-170-801-A* pada gambar 4.8 dan gambar 4.9 +dengan pressure 29 psi selama 3 menit, output pada *Pitot Probe* tidak menunjukkan *pressure* yang keluar sehingga dilakukan *cleaning* dengan menggunakan *wire* dengan diameter 0,7 mm sesuai dengan *subtask 34-11-00-170-059-A* pada gambar , pada *output pitot probe* keluar tekanan dan kotoran yang menyebabkan tersumbatnya *Pitot Probe*. Pada gambar 4. 3 Setelah dilakukan flushing engineer dan mechanic melakukan pemasangan *connector*.

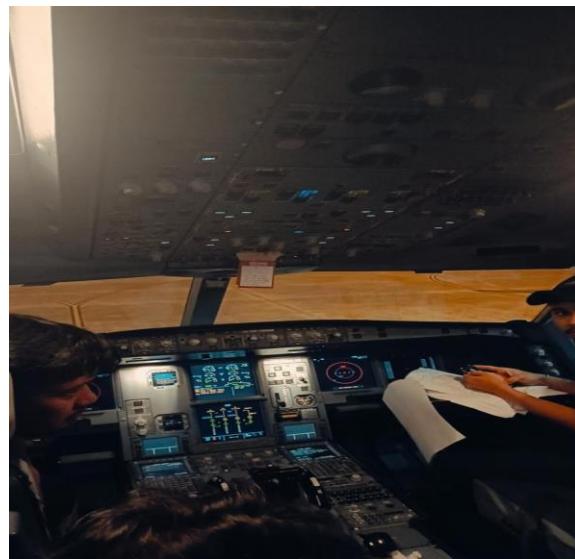
Gambar 4. 10 Functional Check

Kegiatan *functional check* dilakukan setelah seluruh bagian pitot probe telah terpasang, Pada gambar 4.4 berikut kegiatan ini dilakukan oleh *engineer* yaitu dengan cara *mengecheck* Kembali apakah semua komponen/part pada *Pitot Probe* sudah terpasang Kembali, sehingga dapat berfungsi dengan baik.

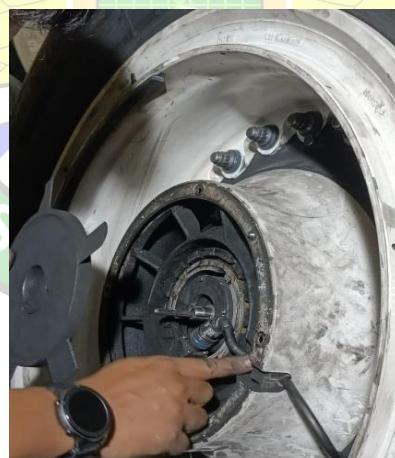
Gambar 4. 2 *Tire Pressure Transmitter*

Pada saat *Operational check* ditemukan bahwa ada *Tire Pressure fault on the MLG* tepatnya pada *Tire* no 6 sebelah kiri. Merujuk pada *Troubleshooting manual*, faktor penyebab terjadinya *Tire Pressure Fault* adalah ada 2 kemungkinan yaitu pada *Tire Pressure Sensor* dan *Tire Pressure Transmitter*. Pada Gambar 4.2 berikut Setelah dilakukan *identification* faktor penyebabnya ada pada kerusakan *Tire Pressure Transmitter*.

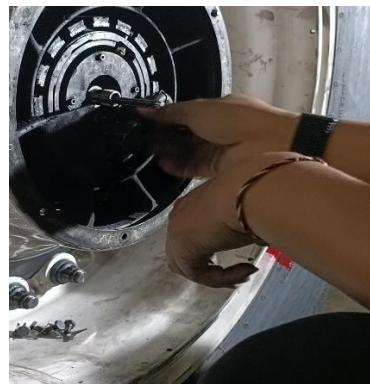
Gambar 4. 11 Replacement Tire Pressure Indicating system

Sebelum replacement *Tire Pressure Indicating system* , engineer harus melakukan disassembly pada *Brake Fan Housing*, untuk dapat *TPIS transmitter* bisa terlihat. Pada gambar 4.3 Proses ini dikerjakan sesuai dengan *AMM SUBTASK 32-41-11-010-051-H*.

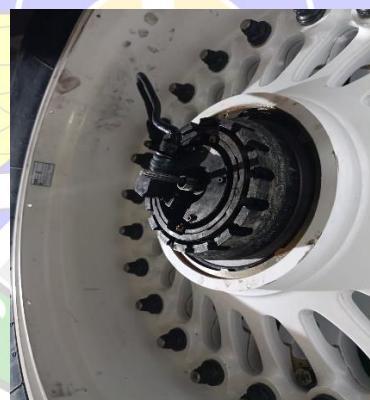
Gambar 4. 12 Inspection TPIS

Inspection pada area *Main Landing Gear* dilakukan dengan tujuan untuk mengetahui adakah faktor lain yang menyebabkan *Tire Pressure Fault* pada *MLG* yang terletak pada *MLG* sebelah kiri no 6. Pada gambar 4.4 Proses ini dilakukan dengan cara *Detailed Inspection* pada seluruh *MLG wheel*. Sesuai dengan *AMM TASK 24-92-00-210-813-A*.

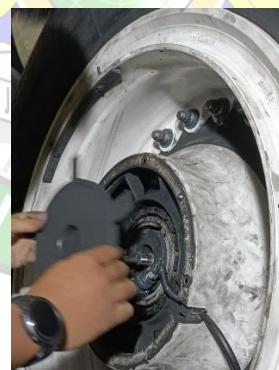
Gambar 4. 14 Re-assembly TPIS

Pada kegiatan *install*, *engineer* dan *mechanic* memasang *Brake Fan Housing*. Pemasangan ini harus dilakukan sesuai dengan *procedure* yang ada pada *AMM TASK 32-49-16-400-801*. Saat melakukan proses pemasangan *Brake Fan Housing*, *engineer* dan *mechanic* harus memperhatikan ketepatan dan kesesuaian *Safety wire*.

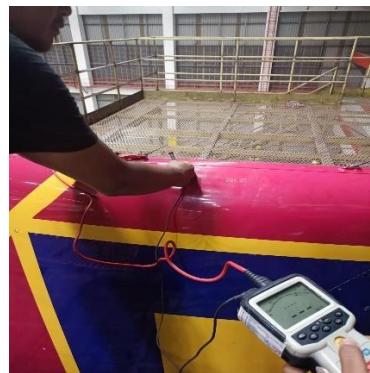
Gambar 4. 15 Inspection Static Disharge

Kegiatan *Structural Inspection* ini yang dilakukan *mechanic* ini digunakan untuk melihat kelengkapan bagian dari struktur yang mudah dilihat, untuk mengetahui apakah *terdapat korosi, crack, maupun damage* yang lain. Pada gambar 4.5 *Inspection Static Discharge* dibawah ini

Memastikan semua part is *good condition* Sesuai Langkah-langkah pada (SUBTASK 23-61-00-210-051-A).

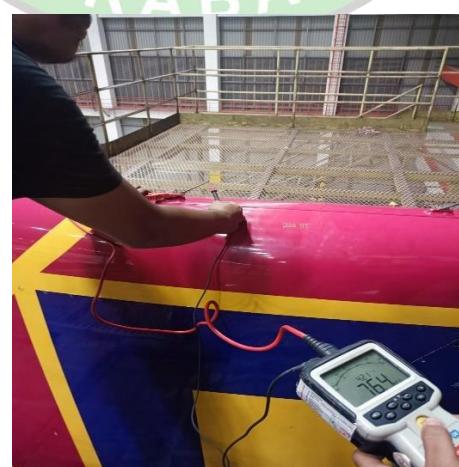
Gambar 4. 16 Pengukuran Static Discharger

Tindakan *Servicing* dilakukan dengan mengukur *Resistance* pada *Static Discharger*. Dengan menggunakan alat ukur *Megger Test* untuk mengukur resistansinya.. untuk menunjukkan *Static Disharge* dalam kondisi baik maka hasil pengukuran *Resistance* harus dalam batas toleransi antara 6- 200 Mega - ohms. Sesuai Dengan *Ref TASK (AMM-20-28-00-869-801)* Untuk mendapatkan pembacaan *Resistance* yang akurat maka yang dapat dilakukan yaitu dengan membasahi *Static discharger* dengan air lalu di lap dengan kain halus. Setelah dilakukan pengukuran *Resistance* didapatkan hasil yaitu 76,4 Mega-ohms. Sehingga *Static Discharger* dalam kondisi baik dan dapat bekerja dengan maksimal.

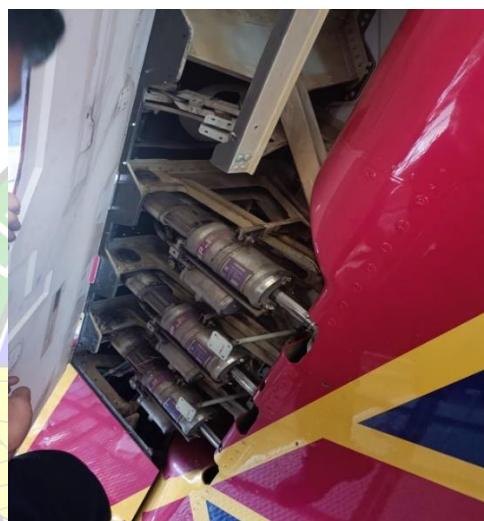
Gambar 4. 17 Vertikal Stabilizer Trailing Edge

Kegiatan *Structural Inspection* ini yang dilakukan mechanic ini digunakan untuk melihat kelengkapan bagian dari struktur yang mudah dilihat, untuk mengetahui apakah *terdapat korosi, crack, leaks* maupun *damage* yang lain. Memastikan semua part is *good condition*. Sesuai pada gambar 4.10 Langkah-langkah pada *subtask 05-23-20-210-055-B*.

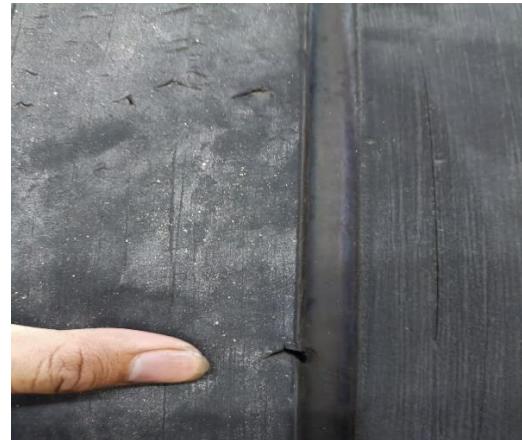
Gambar 4. 18 Deepcut Tire

Kegiatan *Structural Inspection* ini yang dilakukan *mechanic* ini digunakan untuk melihat kelengkapan bagian dari struktur yang mudah dilihat, untuk mengetahui apakah *terdapat korosi, crack, maupun damage* yang lain. Pada gambar 4.8 *Deepcut Tire* dilakukan *Structural Inspection*

Memastikan semua part is *good condition* Sesuai Langkah-langkah pada (SUBTASK 32-40-00-220-052-A).

Tindakan *Servicing* dilakukan dengan melepas dan mengganti *Tire* yang berlubang/sobek menyebabkan meletusnya *Tire* pada MLG Sleeves (R/H) dan sangat membahayakan penumpang. *Tire* yang baru akan dipasang sesuai dengan *part number* dari *Tire* tersebut dan dilakukan *lubrication* juga pada *MLG*. Setelah dilakukan pemasangan dengan *Tire* yang baru, *Main Landing Gear* dapat beroperasi dengan maksimal dan *safety*.

Tire yang mengalami Deepcut/berlubang sehingga sesuai AMM diganti dengan part baru . serta dilakukanya pengecheckan ulang agar *Main Landing Gear* dapat berfungsi sebagaimana mestinya.

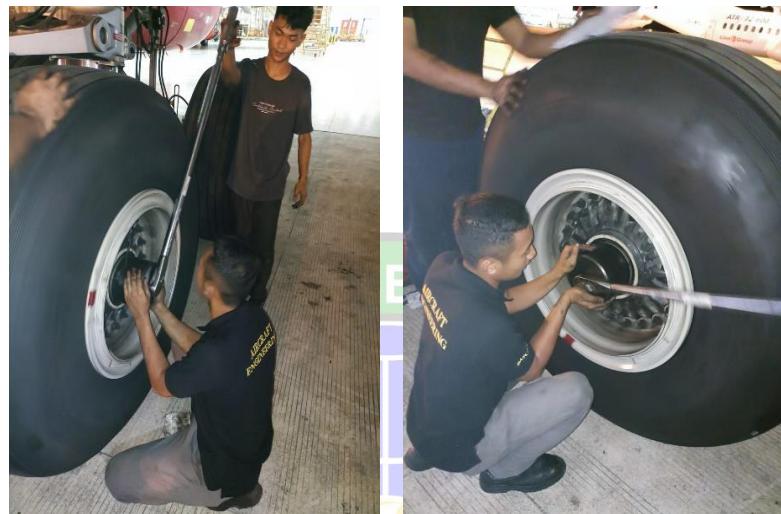
Gambar 4. 20 *install MLG Axle Sleeves*

Pada Kegiatan Re-assembly yaitu memasang dan menutup *access* pada bagian *MLG Axle Sleeves* sesuai *Task card* (Ref. *AMM TASK 32-41-14-400-8* . Saat melakukan proses pada Gambar 4.10 *install MLG Axle Sleeves* , *engineer* dan *mechanic* harus memperhatikan ketepatan dan kesesuaian agar tidak terjadi kesalahan yang tidak diinginkan.

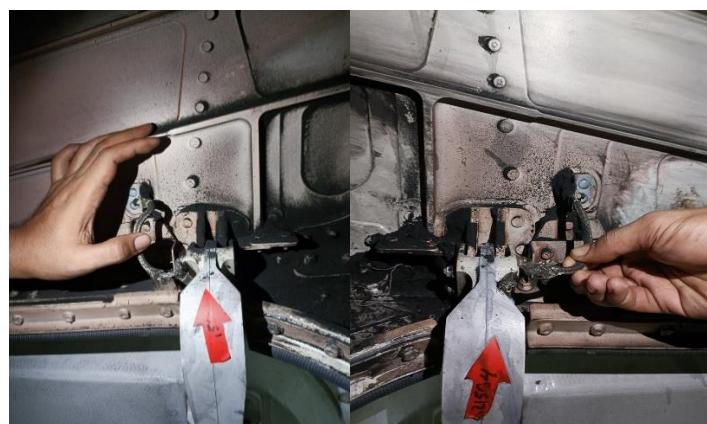
Gambar 4. 21 Bonding Braids

Kegiatan *Structural Inspection* ini yang dilakukan *mechanic* ini digunakan untuk melihat kelengkapan bagian dari struktur yang mudah dilihat, untuk mengetahui apakah terdapat *korosi, crack, maupun damage* yang lain. Memastikan semua part is *good condition* Sesuai Langkah-langkah pada (*subtask 05-27-10-210-055-A*).

Tindakan *Servicing* dilakukan dengan melepas dan mengganti *Bonding Jumper* yang putus menyebabkan kurang maksimalnya *Grounding* disekitar *Nose Landing Gear*. *Bonding Jumper* yang baru akan dipasang sesuai dengan part number dari *Bonding Jumper* tersebut. Pada gambar 4.5 *Servicing Bonding jumper* Setelah dilakukan pemasangan dengan *Bonding Jumper* yang baru sehingga dapat bekerja dengan maksimal.

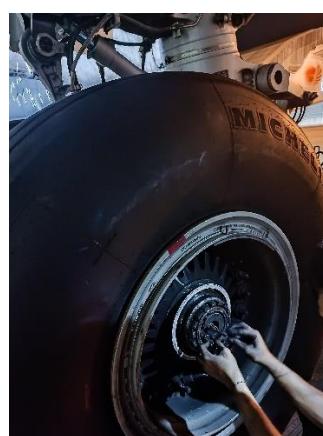
Gambar 4. 23 remove MLG Axle Sleeves

Kegiatan *remove* yaitu membuka *acces MLG Wheel*. Procedure membuka *MLG Wheel* tersebut yang sudah tertera pada *Task Card* (Ref. AMM TASK 32-41-11-000-801-A) dan membuka *MLG Axle Sleeves* sesai dengan *Task card* (Ref. AMM TASK 32-41-14-000-801-A) lalu mekanik melakukan *Detail Visual Inspection* pada *MLG Axle Sleeves (R/H)*.

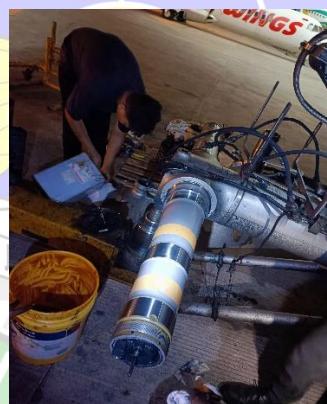
Gambar 4. 24 *identification MLG Axle Sleeves*

Pada pesawat PK-LEK dilakukan *schedule maintenance* sudah memasuki waktu *C-Check* yang harus dilakukan general inspection pada *MLG Axle Sleeves* yang dilakukan dengan tujuan untuk melakukan *Inspection* pada area tersebut.

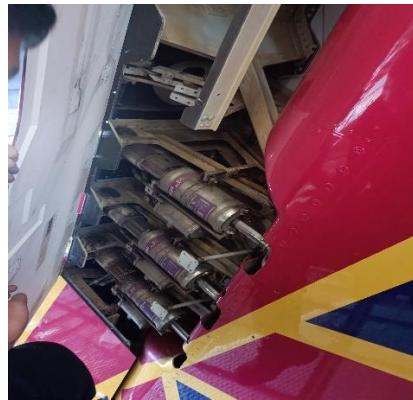
Gambar 4. 25 Inspection vertical stabilizer trailing edge

Kegiatan *Structural Inspection* ini yang dilakukan mechanic ini digunakan untuk melihat kelengkapan bagian dari struktur yang mudah dilihat, untuk mengetahui apakah *terdapat korosi, crack, leaks* maupun *damage* yang lain. Memastikan semua part is *good condition* Sesuai Langkah-langkah pada *subtask 05-23-20-210-055-B*.

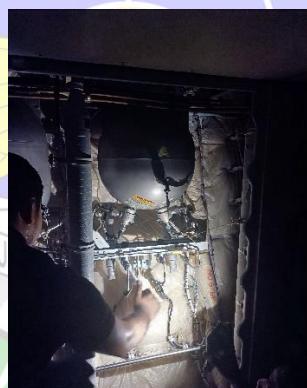
Gambar 4. 26 disassembly Aft cargo compartment

Pada proses ini, sebelum melakukan *Functional check of pressure reduction*2, harus dilaksanakan *open Aft Cargo Compartment* dengan referensi *AMM TASK 52-30-00-410-801-A*.

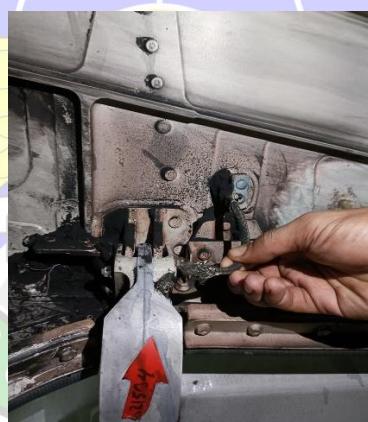
Gambar 4. 27 Disassembly Bonding jumper

Pada proses ini, sebelum melakukan *remove* pada bonding jumper, harus dilaksanakan *open Nose Landing Gear* dengan referensi 34-22-05-000-801-A.

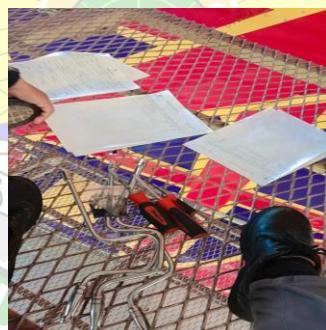
Gambar 4. 28identification Panel 344FB lower Horstab

Identification dilaksanakan dengan tujuan untuk mengetahui apakah ada kerusakan pada suatu *part* yang ada di *Panel 344FB lower Horstab*, dalam hal ini adalah *dilakukan identification pada Horizontal Stabilizer.*

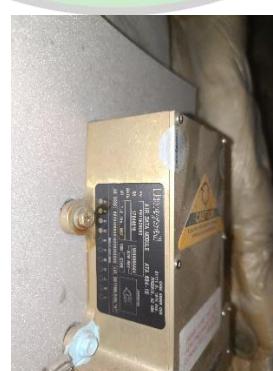
Gambar 4. 29 *Inspection ADS-B*

Sebelum dilakukan *inspection*, kondisi *Automatic Dependent Surveillance* harus dilakukan *cleaning* terlebih dahulu dengan menggunakan *consumable material* yaitu *sunshine*.

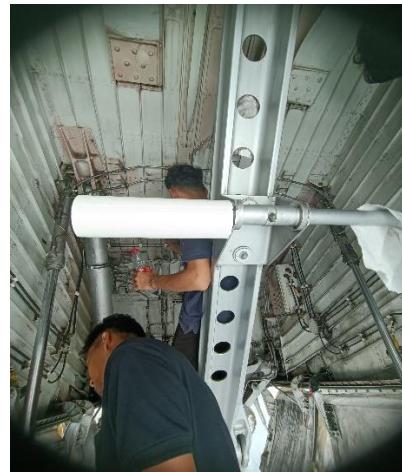
Gambar 4. 30 Cleaning area Nose Landing Gear

Pada proses ini, *engineer* dan *mechanic* memastikan bahwa pada area *Nose Landing gear* , untuk mengetahui apakah terdapat *korosi, crack, leaks* maupun *damage* yang lain. Memastikan semua part is *good condition* Sesuai Langkah-langkah pada *AMM Ref 32-21-00-100-801-A*. dengan dilakukan *cleaning* pada *part* yang ada paa area *Nose Landing Gear*.

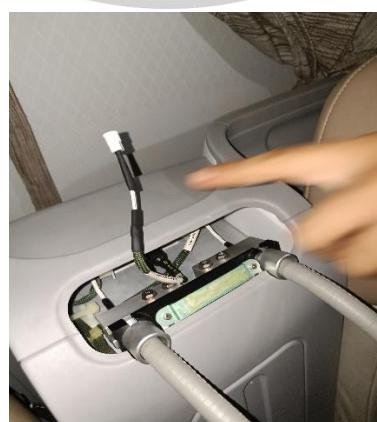
Gambar 4. 31 Disassembly Green Lt not illuminate seat

Pada proses ini, sebelum melakukan *Disassembly* pada *illuminate seat* , harus dilaksanakan *open cover seat light*. Setelah itu dilakukan pergantian *part* baru yaitu *light* dengan referensi *AMM TASK 33-22-05-100-801-A*.

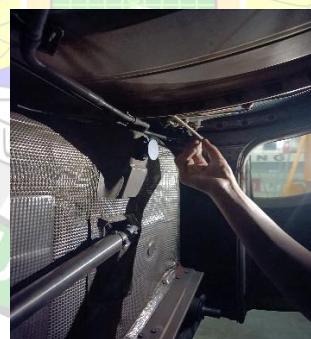
Gambar 4. 32 Bracket Missing

Pada proses ini, sebelum melakukan *disassembly* pada *Engine Drain Line Bracket* harus dilaksanakan *open cover pada engine 2* dengan referensi *AMM TASK 75-11-11-000-801-A* .

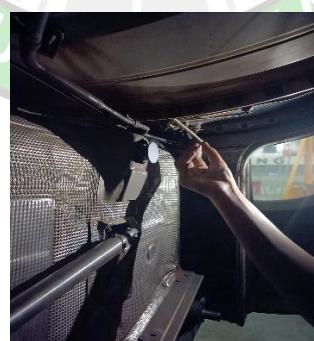
Gambar 4. 33 Bracket Missing

Pada proses ini, sebelum melakukan *remove* pada *Engine Drain Line Bracket* , harus dilaksanakan *open cover pada engine 2* dengan referensi *AMM TASK 75-11-11-000-801-A* .

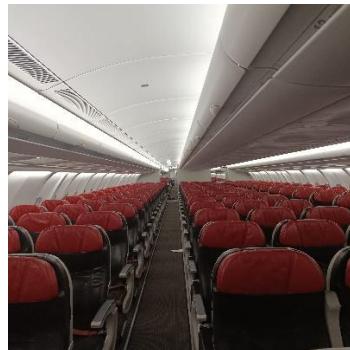
Gambar 4. 34 Attendant seat cover found

Pada proses ini melakukan *Remove* pada *Attendant seat cover found* , harus dilakukan *cleaning area* pada *seat frame* , dengan referensi *AMM TASK 25-22-00-00* .

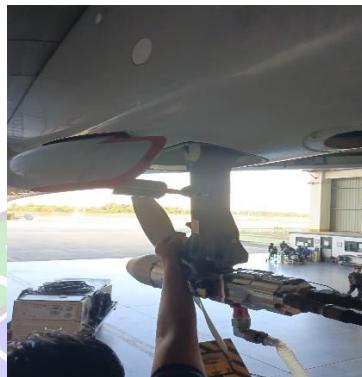
Gambar 4. 36 Ram Air Turbine

Identification dilaksanakan dengan tujuan untuk mengetahui apakah ada kerusakan pada part, dan apabila ditemukan kerusakan crack,damaged, and corosi maka akan dilakukan maintenance pada komponen tersebut sesuai dengan prosedur pada *AMM TASK 29-24-00-720-801-A*.

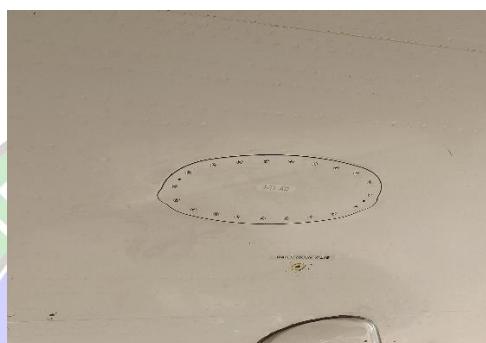
Gambar 4. 37 Tank Access-Panels

Pada proses ini melakukan *remove* pada *Underwing Tank Access-Panels*, harus dilakukan clear area dan harus dipastikan di area tersebut tidak ada Flammable Liquid, selanjutnya lakukan disassembly sesuai dengan referensi *AMM TASK 57-27-11-000-802-A*.

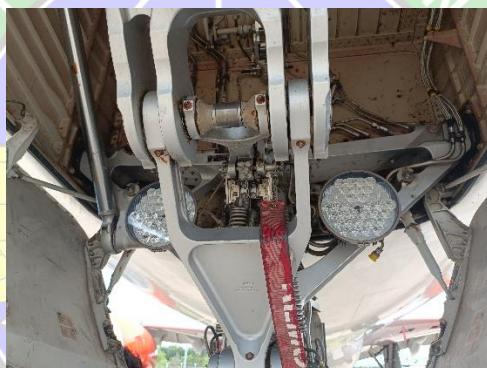
Gambar 4. 38 Taxi Light

Pada proses ini melakukan *Remove* pada *Taxi Light AT Nose Landing Gear*, harus dipastikan diarea tersebut tidak ada *damage*, *consumable material* selanjutnya lakukan disassembly sesuai dengan referensi *AMM TASK 33-46-11-000-801-A*.

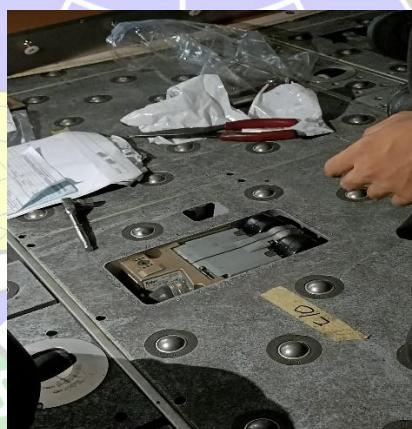
Gambar 4. 39 Roller Assy

Pada proses ini, sebelum melakukan *Remove* pada *Roller Assy* harus dilaksanakan *open the Forward cargo compartment* dengan referensi *AMM TASK 52-30-00-010-801* .

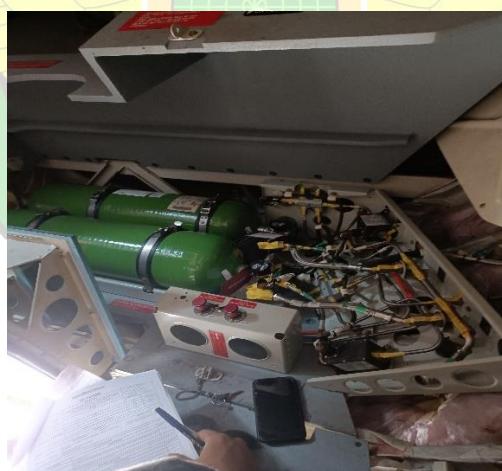
Gambar 4. 40 Pressure Reduced Transmitter

Pada proses ini, sebelum melakukan *Pressure Reduced Transmitter* pada harus dilaksanakan *open the NLG Doors* dengan referensi AMM TASK 32-22-00-010-801-A .

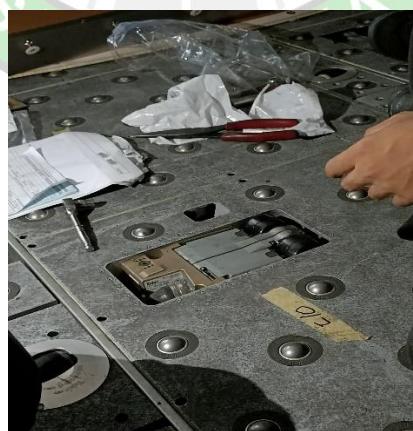
Gambar 4. 41 Roller Assy

Pada proses ini, sebelum melakukan disassembly pada *Roller Assy* harus dilaksanakan *open the Forward cargo compartment* dengan referensi *AMM TASK 52-30-00-010-801* .

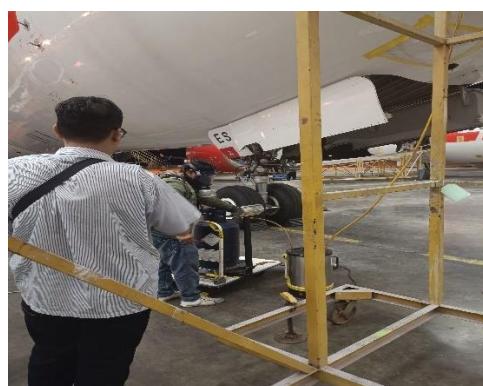
Gambar 4. 43 Fumigation

Identification dilaksanakan dengan tujuan untuk mengetahui apakah terdapat hewan serangga seperti semut, nyamuk, dll yang ada di *dalam Cabin*, dalam hal ini adalah *dilakukan identification* pada *Pada area Cabin*, pastikan tidak ada orang didalam cabin , beri petunjuk didoor untuk orang dilarang masuk pada saat proses fumigation berlangsung. Fumigation berlangsung selama 24 jam, fumigation menggunakan gas CO2 .

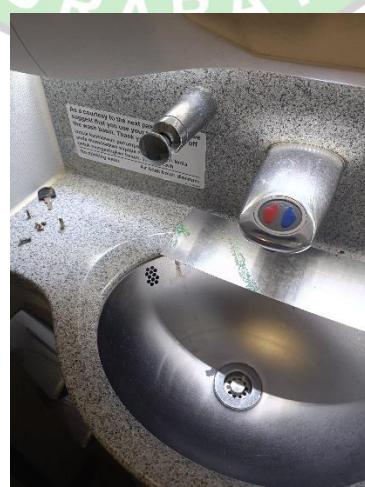
Gambar 4. 45 Air Storage

Identification dilaksanakan dengan tujuan untuk mengetahui apakah terdapat Part Number dan serial Number yang tidak sesuai, dalam hal ini adalah dilakukan *identification* pada *Pada area Cabin*, pastikan pada part yang ada didalam cabin khususnya distorage seperti tabung oksigen, *Life Vest attendant*, *life vest passenger* sesuai dengan *Part Number*, *Serial Number*, dan tidak Kadaluarsa.

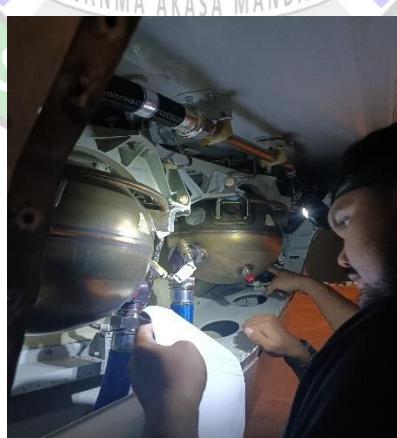
Gambar 4. 46 Engine Fire-Extinguisher Bottle

Pada proses ini, sebelum melakukan *remove* pada *Fire extinguisher Bottle* harus dilaksanakan *open the panel engine fire extinguisher* dengan referensi *AMM TASK*.

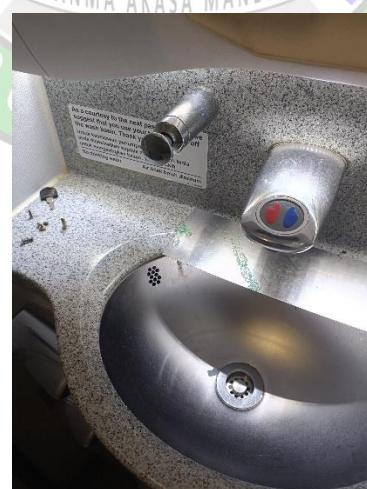
Gambar 4. 47 Air Storage

Identification dilaksanakan dengan tujuan untuk mengetahui apakah terdapat Part Number dan serial Number yang tidak sesuai, dalam hal ini adalah dilakukan *identification* pada *Pada area valve both engine*, pastikan pada part yang ada didalam area both engine sesuai dengan *Part Number, Serial Number*, dan tidak Kadaluarsa.

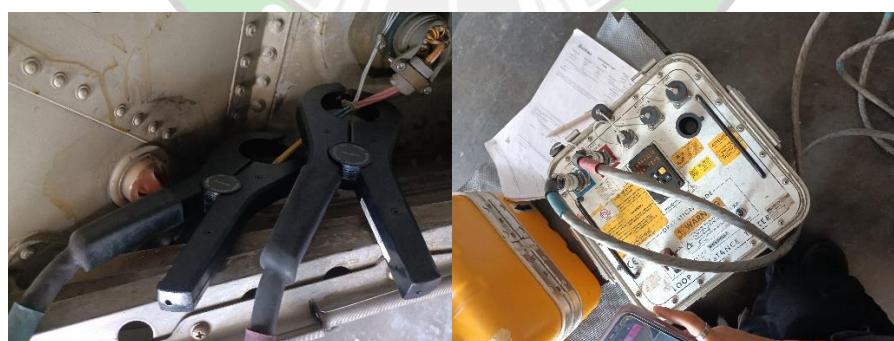
Gambar 4. 48 Loop Resistance Tester

Identification dilaksanakan dengan tujuan untuk mengetahui apakah ada kerusakan pada suatu *part* yang ada di *area leftwing leading edge*, dalam hal ini adalah *dilakukan identification pada leftwing leading edge to front spar*. Lalu dilakukan pengukuran dengan menggunakan alat LRT (Loop Resistance Tester) digunakan Loop resistance dan Joint resistance. Setelah itu perform A Loop Resistance test on the leftwing leading edge to front spar. Hasil yang didapat resistance pada leftwing leading edge sesuai dengan nilai yang ada pada *AMM TASK 05-56-04-200-801*.

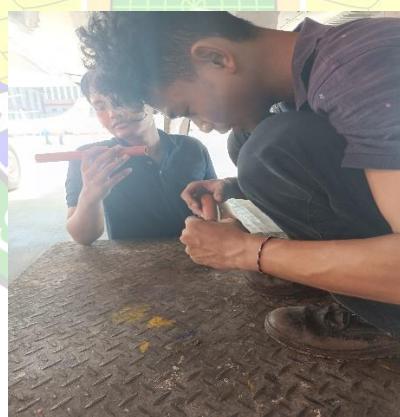
Gambar 4. 49 Flexible Hose

Pada proses ini, sebelum melakukan disassembly pada *Flexible hose* harus dilaksanakan *open access door* dengan referensi *AMM TASK 52-41-00-010-801* .
