**LAPORAN *ON THE JOB TRAINING*
DI PT JACKRON CIPTA SAKINA**

Tanggal 01 April – 30 Juni 2024

**PROGRAM STUDI DIPLOMA 3 TEKNIK PESAWAT UDARA
POLITEKNIK PENERBANGAN SURABAYA
2024**

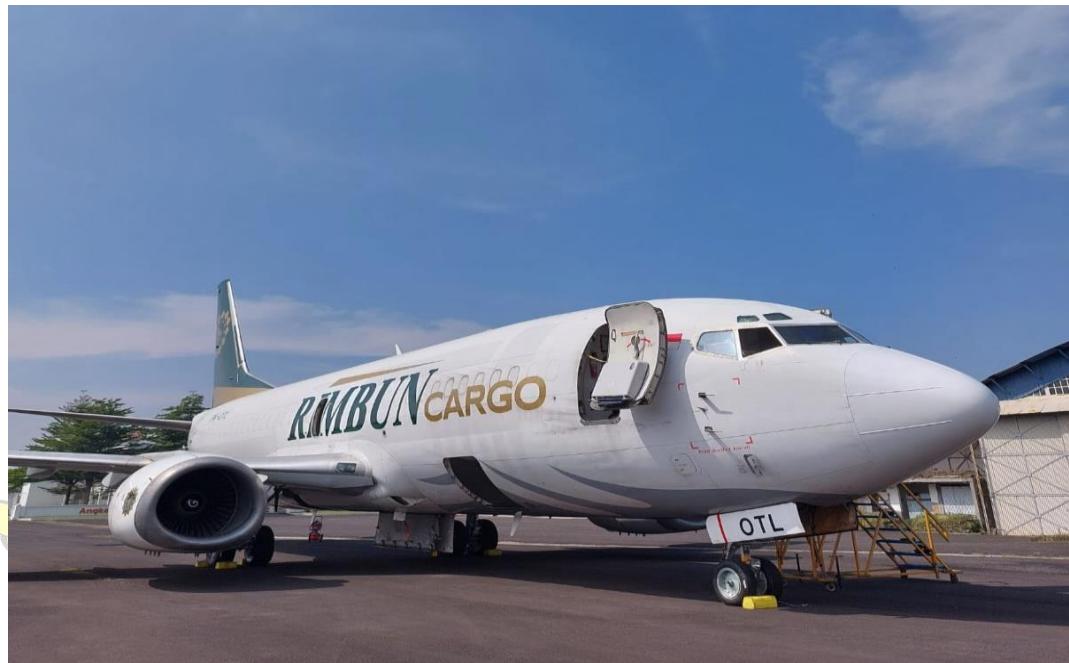
Gambar 3.2 *Maintenance* Boeing 737 – 300

udara diharuskan memiliki Program Perawatan (*Maintenance Program*) gambar 3.2 yang berisi informasi detail tentang apa, kapan dan bagaimana sebuah pesawat udara dirawat.

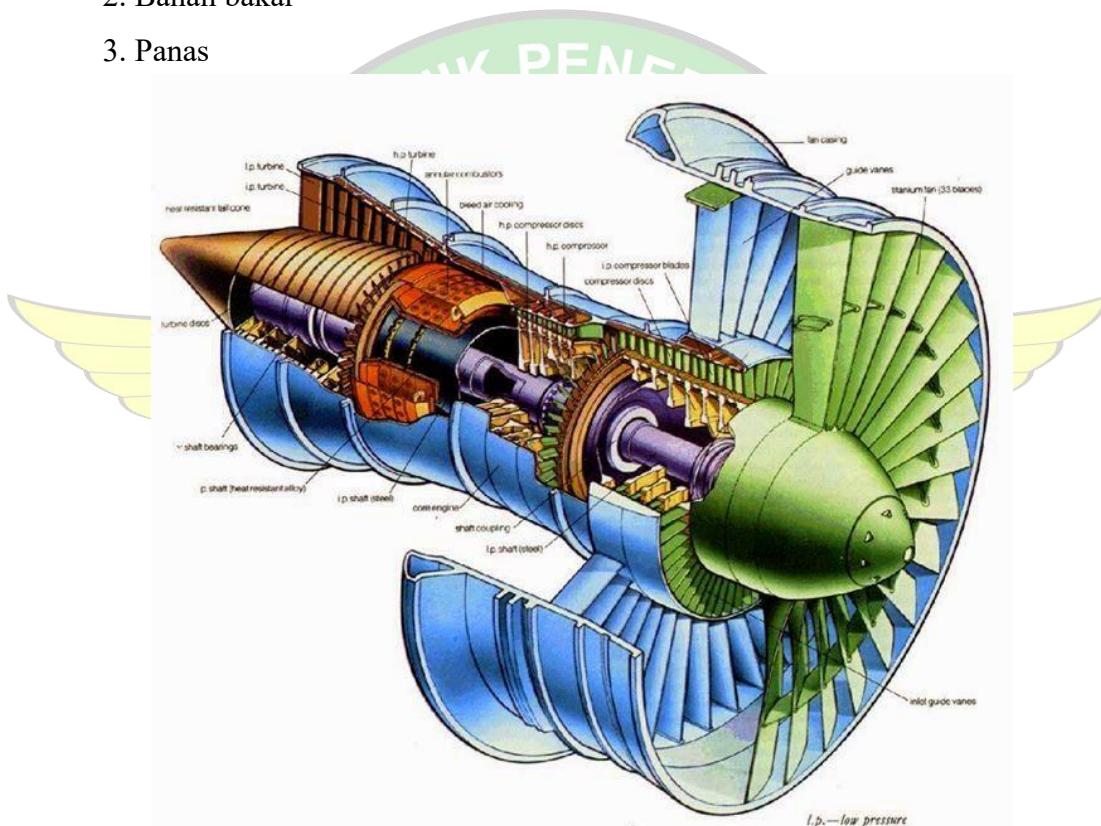
Gambar 3.4 Engine Boeing 737-300

Engine pada pesawat memiliki batas umur, dan umur *engine* ini dibedakan menjadi 2 yaitu ; *TSN* (*Time Since New*) dan *TSO* (*Time Since Overhaul*), dan perbaikan *engine* didasarkan pada umur *engine*, semakin lama *engine* digunakan akan diperlukan pula maintenance berkala pada *engine* tersebut sebagai pemenuhan standar kelaikudaraan. Umur mesin tergantung pada faktor-faktor seperti

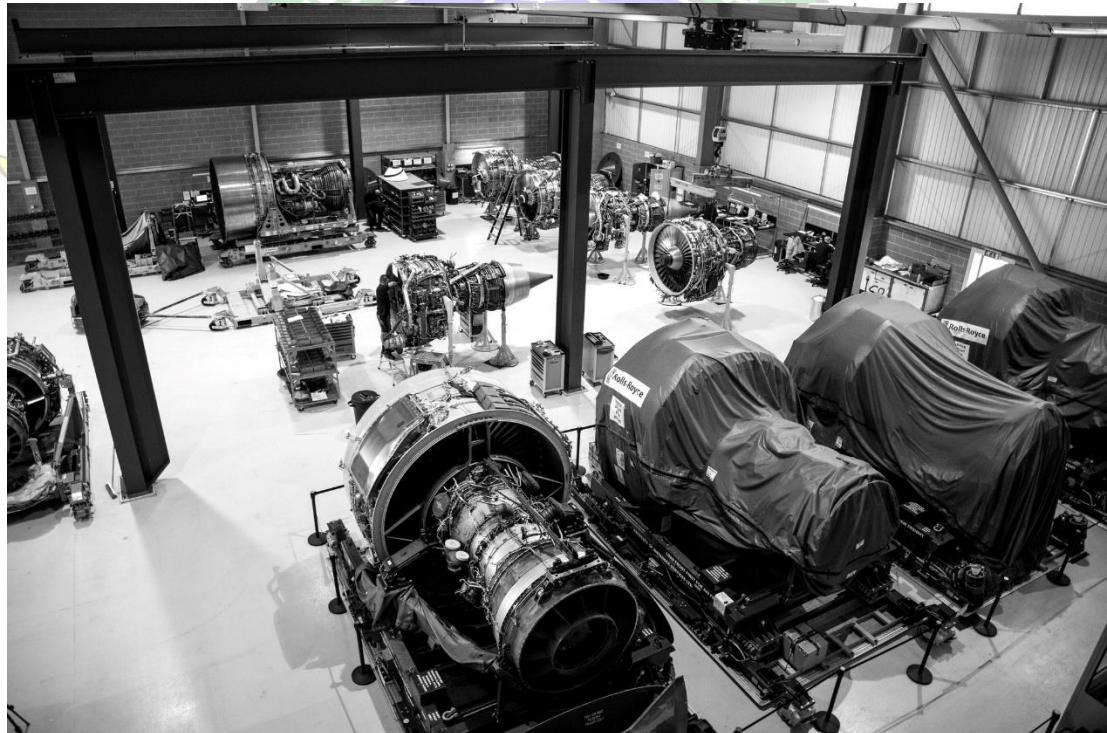
Gambar 3.5 Engine on Preservation

Engine yang sudah dilakukan *removal* akan menjalani prosedur berupa Preservation. Prosedur ini berfungsi untuk mencegah *engine* mengalami korosi, dikarenakan *engine* yang sudah di *remove* akan terpapar oleh udara yang lembab dan ini meningkatkan kemungkinan *engine* akan mengalami korosi lebih cepat. *Engine* yang sudah mengalami proses preservation akan lebih tahan dari korosi.

Hal ini dilakukan dikarenakan pengecekan *engine* akan memakan waktu yang cukup lama dan berhubung *engine* yang di *remove* adalah *Boeing Classic Series* yang rentan akan korosi maka *preservation* adalah hal yang wajib dilakukan untuk *engine* agar tetap dalam kondisi yang baik.

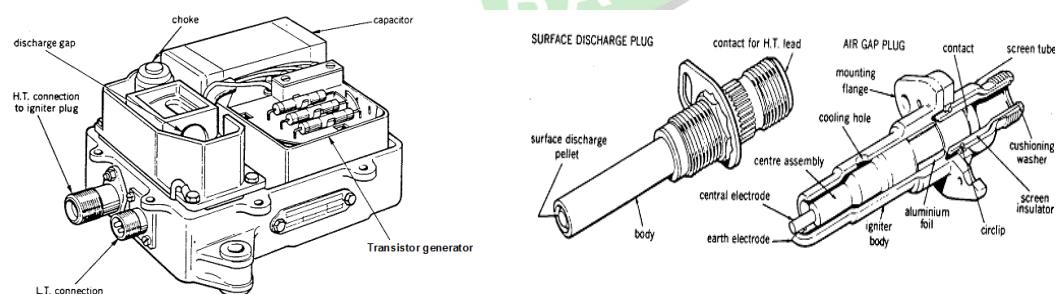
Gambar 3.6 Ignitor Plug and Spark Ignitor

Igniter plug adalah sebuah komponen yang berada pada area *combustion chamber* dan memiliki fungsi yang sangat penting dalam proses starting *engine*, baik untuk relight ataupun starting *engine* pertama kali saat pesawat dinyalakan. *Igniter plug* merupakan salah satu komponen yang terdapat pada ignition system. *Igniter plug* berfungsi untuk memberikan percikan api pada campuran bahan bakar dan udara yang terdapat pada *combustion chamber*. Dengan kata lain, *igniter plug* berfungsi memberikan komponen terakhir daripada segitiga api, yaitu menyediakan percikan api untuk proses pembakaran. Tanpa adanya komponen *igniter plug*, *engine* pesawat tidak akan bisa menyala. Data di analisis menggunakan diagram ishikawa untuk menentukan penyebab ignition problem dan dilanjutkan dengan analisis *reliability* menggunakan life data analysis dan persamaan weibull untuk memperkirakan mean to time failure komponen *igniter plug*. Berdasarkan hasil analisis diketahui bahwa kegagalan pada komponen *igniter plug* adalah penyebab terbanyak ignition problem terjadi. Oleh karena itu, dilakukan analisis *reliability* menggunakan persamaan weibull dan didapatkan *mean to time failure* dari *igniter plug* yaitu 23682,4428 *flight hours* sehingga dapat dibuat jadwal perawatan baru pada setiap 23600 *flight hours* yang dapat meminimalisir kegagalan ignition system terjadi.

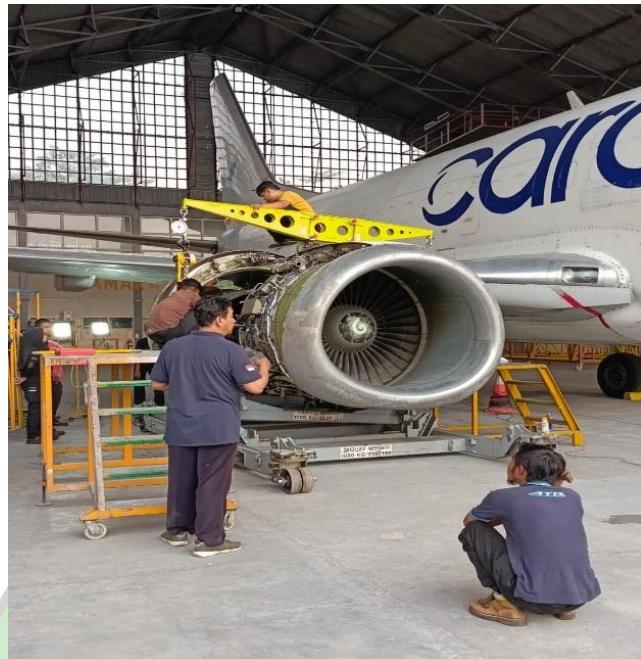
Gambar 4.1 Remove Engine with boot strap and hand crane

- Berdasarkan taskcard yang dilakukan, pekerjaan untuk remove engine membutuhkan 10 orang mechanic dan 2 orang mechanic sebagai PIC. Proses pelepasan engine sendiri berdasarkan task card Jackron no 055 dan mengambil referensi AMM 71-00-02.

- 9) Jika engine sudah di lock dengan sempurna di engine stand, lepaskan kaitan bootstrap dan hand crane.
 - 10) Pindahkan engine ke storage agar dilakukan proses preservasi

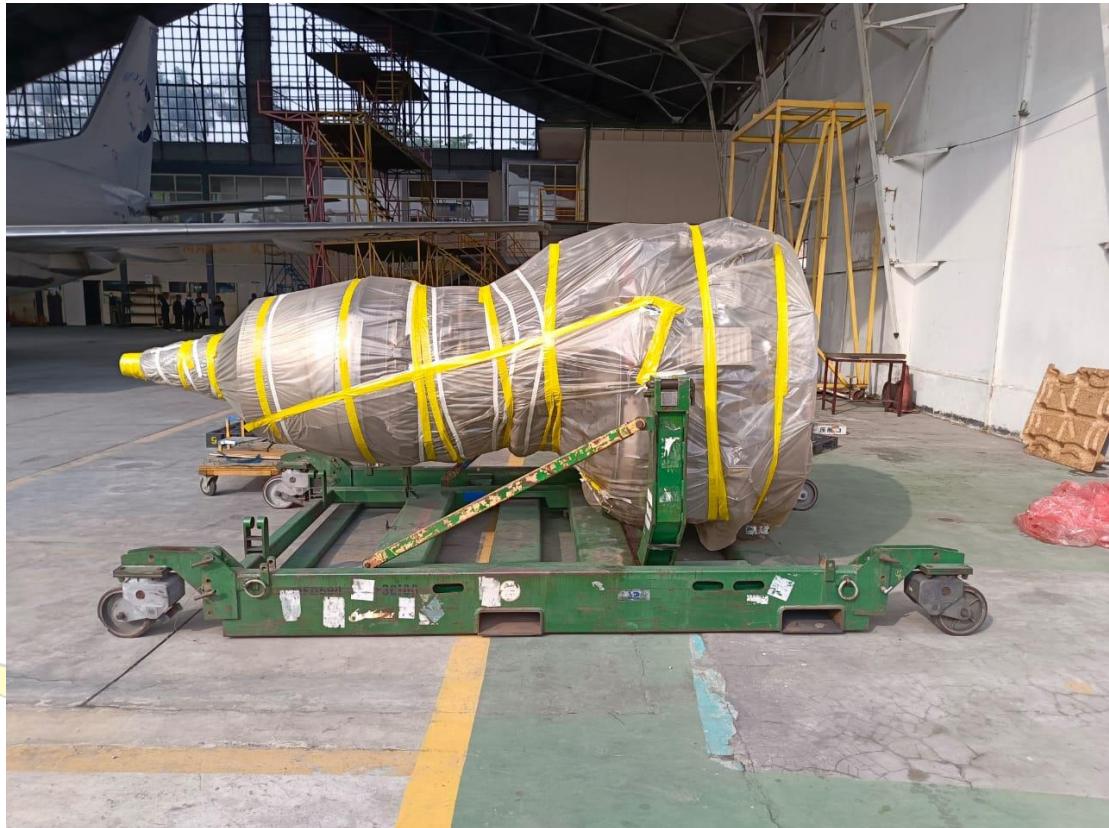
Gambar 4.2 Engine on Preservation

Pada tanggal 30 Mei 2024 pada pesawat Boeing dilakukannya remove *engine*, *engine* harus diberlakukan proses preservation, dapat dilihat pada gambar 4.2 *engine* sedang dalam masa preservation

Karena pada saat masa *preservation* PT Jackron masih belum memiliki kebijakan *AMO* untuk melaksanakan *repairing engine* lebih lanjut maka dari itu proses *assembly* tidak dilakukan.

Setelah semua prosedur dilakukan berhubung kebijakan *AMO* PT Jackron Cipta Sakina dan juga tidak mengizinkan pengerjaan repair *engine* lebih jauh maka, *return to service* dinyatakan tidak dilakukan atau *not applicable (N/A)*

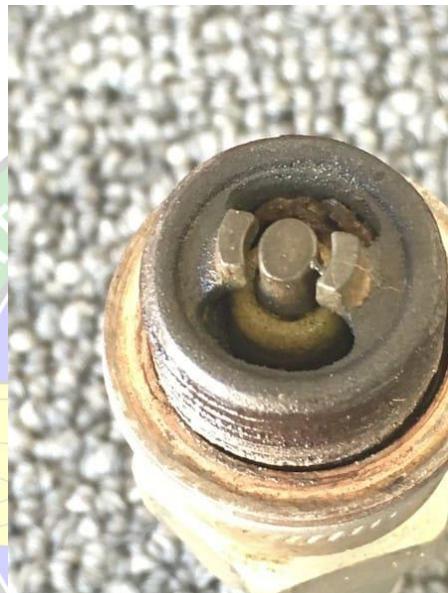
Gambar 4.3 Founded Ignitor Damaged and chapping

Saat pelaksanaan *C-Check* pada pesawat Boeing 737-300 ditemukannya masalah pada *Ignitor plug*, maka dari itu tanggal 27 Mei 2024 dilakukan perbaikan pada *Ignitor plug* pada gambar 4.3 dapat diketahui bahwa *Ignitor plug* mengalami *damage* dan *chapping*.

Setelah proses pelepasan *ignitor plug* selesai, dilakukanlah proses *inspection*, dapat dilihat bahwa damage yang dialami oleh *ignitor plug* berupa *shell* yang didapati berlubang karena terbakar dan kerusakan berupa *crack* dan *chipped*,

Sebelum pesamasangan *Spark Ignition*, wajib untuk mengecek bagian yang *crack* dan perlu di data agar *maintenance* kedepannya dapat dengan jelas untuk penggantian *Spark Ignitor* agar tetap dapat di lacak semenjak di cek, pemasangan *Spark ignition* menurut *AMM Task 74-21-02*, langkah langkah yang dilakukan sebagai berikut :

Functional test dilakukan di *cockpit* dengan menyalakan simulasi *start engine* P8, Ketika *spark indicator* menyala maka dapat dipastikan *spark ignitor* dalam keadaan *good condition*.

Pada tahap *return to service* *spark ignitor* dapat dinyatakan berfungsi dengan baik dan normal pada saat pengetesan pada *fuctional test* menghasilkan hasil yang baik dan sesuai dengan prosedur dan menunjukkan bahwa *Spark Ignition* menunjukkan dalam *good condition*.
