**PELAKSANAAN PEKERJAAN PEMELIHARAAN  
PERMUKAAN *APRON* DAN PERENCANAAN PENGECATAN  
PAGAR AREA KANTOR DAN RUMAH DINAS  
DI BANDAR UDARA TARDAMU SABU,  
NUSA TENGGARA TIMUR  
LAPORAN *ON THE JOB TRAINING I*  
Tanggal 4 April – 31 Agustus 2023**

**PROGRAM STUDI D-III TEKNIK BANGUNAN DAN LANDASAN  
POLITEKNIK PENERBANGAN SURABAYA  
2023**

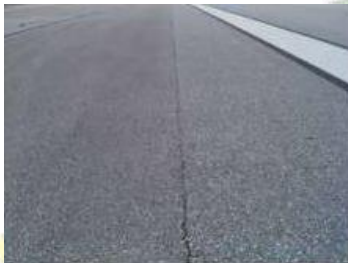
**Gambar 3.1** Rusak ringan  
(Sumber: KP 94 tahun 2015)

Retak memanjang dan melintang adalah retak individual atau tidak saling berhubungan satu sama lain yang memanjang disepanjang perkerasan. Retak ini bisa nampak sebagai individu maupun sekelompok retakan yang sejajar. Retak memanjang dan melintang dapat dilihat pada gambar 3.1, gambar 3.2, gambar 3.3.

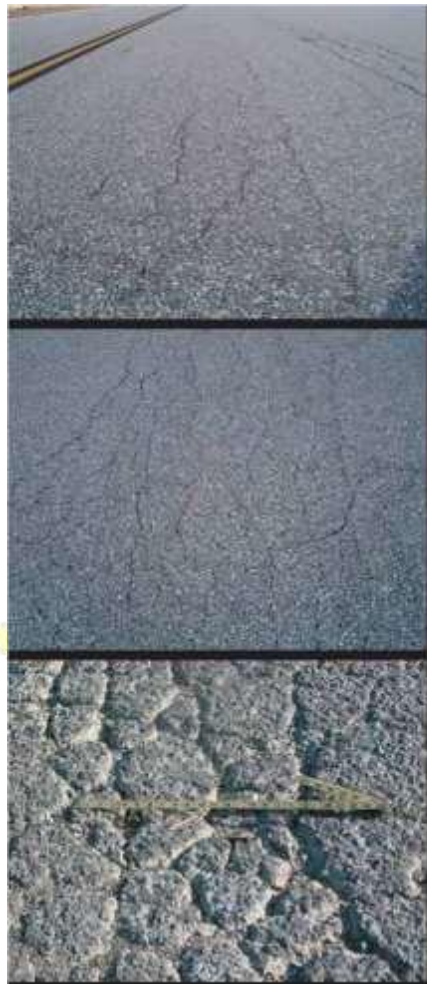
**Gambar 3.4** Retak kulit buaya  
(Sumber: KP 94 tahun 2015)

Lebar celah retak  $> 3\text{ mm}$  dan saling berangkai membentuk serangkaian kotak-kotak kecil yang menyerupai kulit buaya. Umumnya daerah dimana terjadi retak kulit buaya tidak luas. Jika daerah terjadi retak kulit buaya luas, hal ini disebabkan oleh repetisi beban lalu lintas yang melampaui beban yang tidak

dapat dipikul oleh lapisan permukaan tersebut. Kondisi dari retak kulit buaya dapat dilihat pada Gambar 3.4.

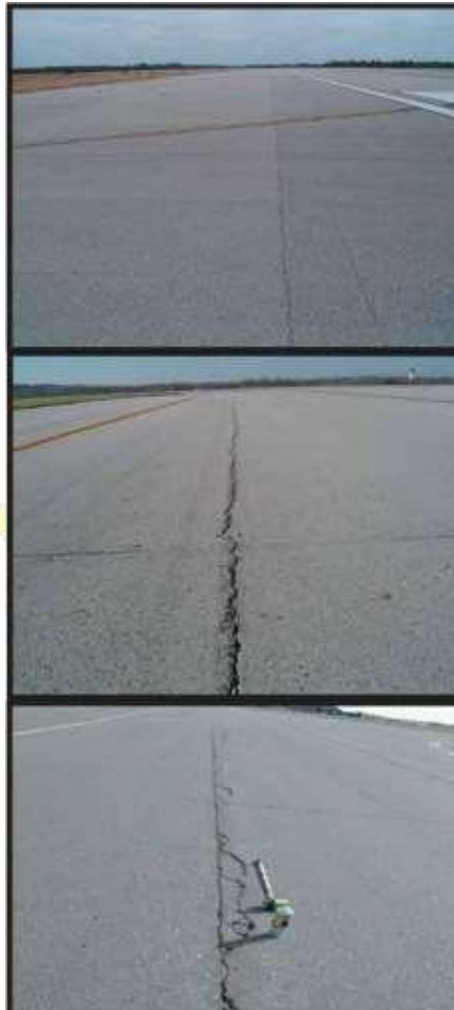
**Gambar 3.5** Retak reflektif sambungan  
(Sumber: KP 94 tahun 2015)

Retak terjadi pada lapis tambahan (*overlay*) aspal, dimana retak pada lapisan beton semen belum sempurna diperbaiki. Pola retak dapat ke arah memanjang, melintang, diagonal atau membentuk blok. Kondisi retak reflektif sambungan dapat dilihat pada Gambar 3.5.

1. Retak reflektif ringan (lebar celah  $< 3\text{mm}$  dan tidak mengakibatkan beda tinggi) diperbaiki dengan cara menutup retakan dengan bahan pengisi, retakan dibersihkan dan ditutup untuk mencegah infiltrasi air ke dalam perkerasan.
2. Retak sedang ( $3\text{mm} \leq$  lebar celah  $< 2\text{cm}$  dan/atau terdapat beda tinggi  $\leq 0,8\text{ cm}$ ), maka dilakukan potongan secara lokal (*patching*).
3. Retak berat (lebar celah  $> 2\text{cm}$  dan/atau terdapat beda tinggi  $> 0,8\text{ cm}$ ), maka dilakukan pemotongan secara lokal (*patching*).

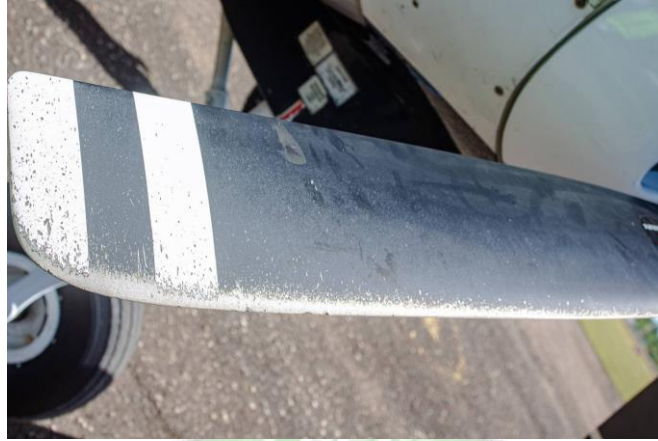
**Gambar 4.17** Baling-baling pesawat yang terkena kerikil  
(Sumber: Dokumentasi Pribadi, 2023)

Terdapat pilot yang melapor ke pihak bandara untuk membersihkan *Apron* tersebut. Dikarenakan saat pilot menyalakan mesin, baling-baling dari pesawat berputar menyebabkan baling-baling pesawat terluka dan dikhawatirkan butiran agregat dari *Apron* dapat masuk ke mesin pesawat atau mengenai kaca pada *Cockpit*

yang dapat mengganggu penglihatan pilot. Kondisi dari baling-baling pesawat yang terkena butiran agregat dapat dilihat pada Gambar 4.17.

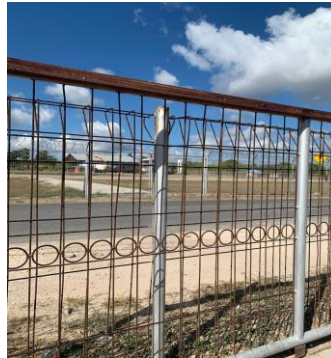
**Gambar 4.18** Kondisi pagar area kantor dan rumah dinas  
(Sumber: Dokumentasi Pribadi, 2023)

Pada kondisi saat ini cat pagar di area kantor dan rumah dinas Bandar Udara Tardamu Sabu sudah mulai lusuh dan mengelupas dikhawatirkan dapat terjadi perkaratan pada pagar. Pagar berkarat dapat disebabkan dikarenakan pagar yang terus terpapar air dan udara secara terus menerus atau bisa juga disebabkan oleh cuaca. Pagar dengan kondisi tersebut perlu dilakukan pengecatan ulang, agar pagar tidak mudah keropos dan rusak. Pagar pada area kantor dan rumah dinas Bandar Udara Tardamu Sabu merupakan pagar yang berjenis *British Reinforced Concrete (BRC)*. *Form Checklist* Inspeksi Fasilitas Sisi Darat Bandar Udara Tardamu dapat dilihat pada Lampiran 6. Berdasarkan *Form Checklist* Inspeksi tersebut, diberitahukan bahwa memang kondisi pagar tergolong rusak ringan. Kondisi pagar dapat dilihat pada Gambar 4.18.

1. Menyiapkan alat dan bahan yang sudah disiapkan.
2. Dilakukan pengampelasan menggunakan ampelas pada pagar yang ingin dicat.
3. Penyampuran menie besi (*Zinc Chromate*) dan thinner dengan perbandingan  $\frac{1}{2}$  menie besi dengan  $1\frac{1}{2}$  liter thinner.
4. Selanjutnya dilakukan pengecatan menggunakan kuas dengan cat yang sudah dicampur thinner tersebut.

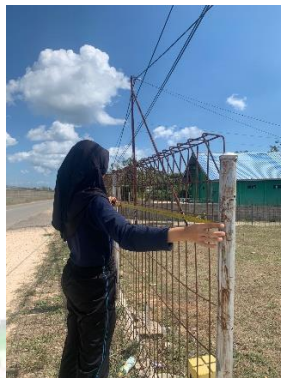
**Gambar 4.22** Pengukuran pagar dengan meteran  
(Sumber: Dokumentasi Pribadi, 2023)

Pengukuran dilakukan dengan alat meteran untuk mengetahui berapa panjang dan lebar area pekerjaan. Kegiatan pengukuran pagar area kantor dan rumah dinas Bandar Udara Tardamu dapat dilihat pada Gambar 4.22.

Dari hasil pengukuran, didapat panjang dan lebar area pekerjaan. Gambar dari area pekerjaan dapat dilihat pada Lampiran 1. Setelah di dapat panjang dan lebar area pekerjaan, dapat dihitung volume pekerjaan tersebut. Volume dari perencanaan pengecatan pagar area kantor dan rumah dinas Bandar Udara Tardamu dapat dilihat pada Tabel 4.5.
