**PELAKSANAAN PERBAIKAN KONSTRUKSI *FLEXIBLE*  
DENGAN METODE *PATCHING* PADA *RUNWAY* DAN  
*TAXIWAY* DAN PEKERJAAN PERBAIKAN PLAFON PADA  
GEDUNG TERMINAL DAN GEDUNG OPERASIONAL  
DI BANDAR UDARA KELAS I UTAMA JUWATA TARAKAN,  
KALIMANTAN UTARA**

**LAPORAN *ON THE JOB TRAINING* II**

**PROGRAM STUDI D-III TEKNIK BANGUNAN DAN LANDASAN  
POLITEKNIK PENERBANGAN SURABAYA  
2024**

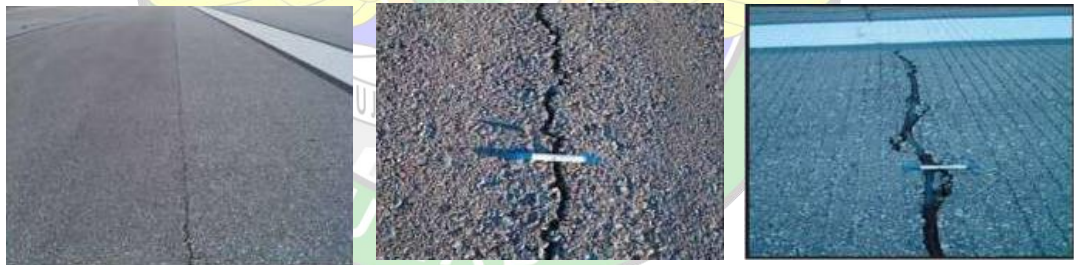
Retak memanjang dan melintang adalah retak individual atau tidak saling berhubungan satu sama lain yang memanjang disepanjang perkerasan. Retak ini bisa nampak sebagai individu maupun sekelompok retakan yang sejajar. Retak memanjang dan melintang dapat dilihat pada gambar 3.1, gambar 3.2, gambar 3.3.

**Gambar 3.1** Retak memanjang dan melintang  
(Sumber: KP 94 Tahun 2015)

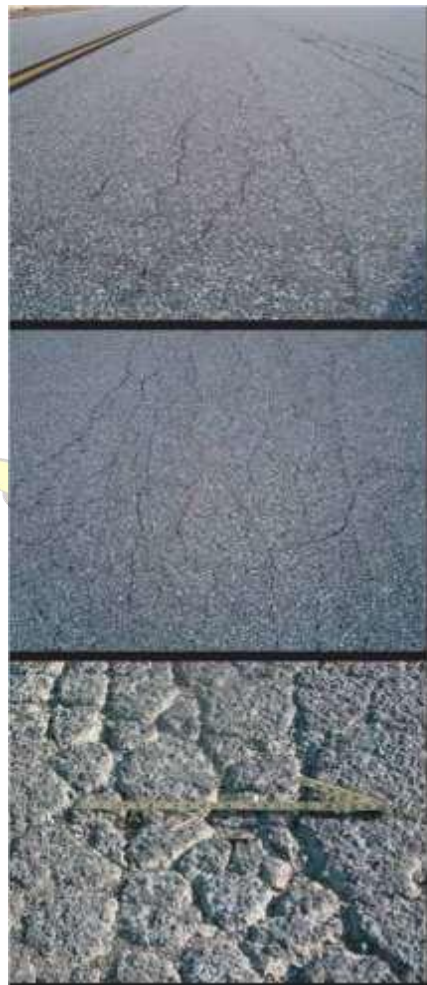
Lebar celah retak  $> 3$  mm dan saling berangkai membentuk serangkaian kotak-kotak kecil yang menyerupai kulit buaya. Umumnya daerah dimana terjadi retak kulit buaya tidak luas. Jika daerah terjadi retak kulit buaya luas, hal ini disebabkan oleh repetisi beban lalu lintas yang melampaui beban yang tidak dapat dipikul oleh lapisan permukaan tersebut.

**Gambar 3.2** Retak Kulit Buaya  
(Sumber: KP 94 Tahun 2015)

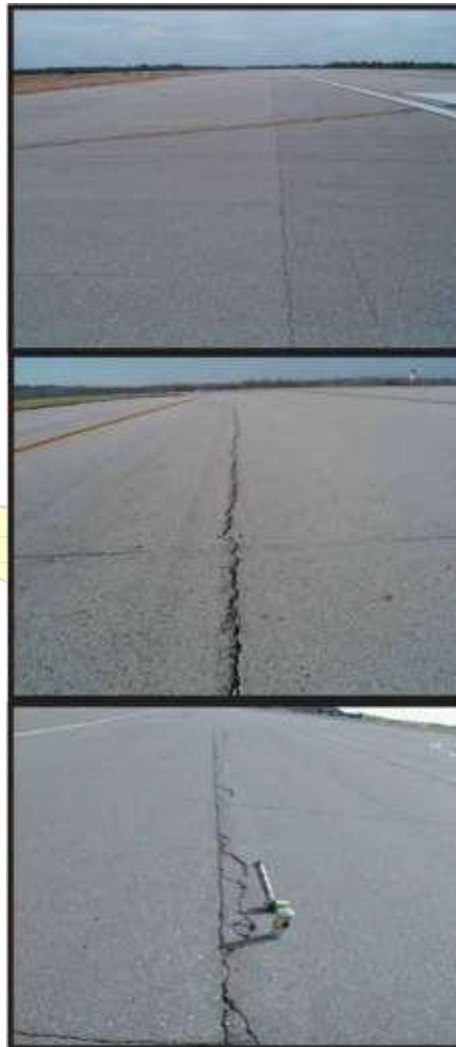
Retak terjadi pada lapis tambahan (*overlay*) aspal, dimana retak pada lapisan semen belum sempurna diperbaiki. Pola retak dapat ke arah memanjang, melintang, diagonal atau membentuk blok. Kondisi retak reflektif sambungan dapat dilihat pada Gambar 3.3.

**Gambar 3.3** Retak Reflektif Sambungan  
(Sumber: KP 94 Tahun 2015)

1. Retak reflektif ringan (lebar celah  $< 3\text{mm}$  dan tidak mengakibatkan beda tinggi) diperbaiki dengan cara menutup retakan dengan bahan pengisi, retakan dibersihkan dan ditutup untuk mencegah infiltrasi air ke dalam perkerasan.
2. Retak sedang ( $3\text{mm} \leq$  lebar celah  $< 2\text{cm}$  dan/atau terdapat beda tinggi  $\leq 0,8\text{ cm}$ ), maka dilakukan potongan secara lokal (*patching*).
3. Retak berat (lebar celah  $> 2\text{cm}$  dan/atau terdapat beda tinggi  $> 0,8\text{ cm}$ ), maka dilakukan pemotongan secara lokal (*patching*).

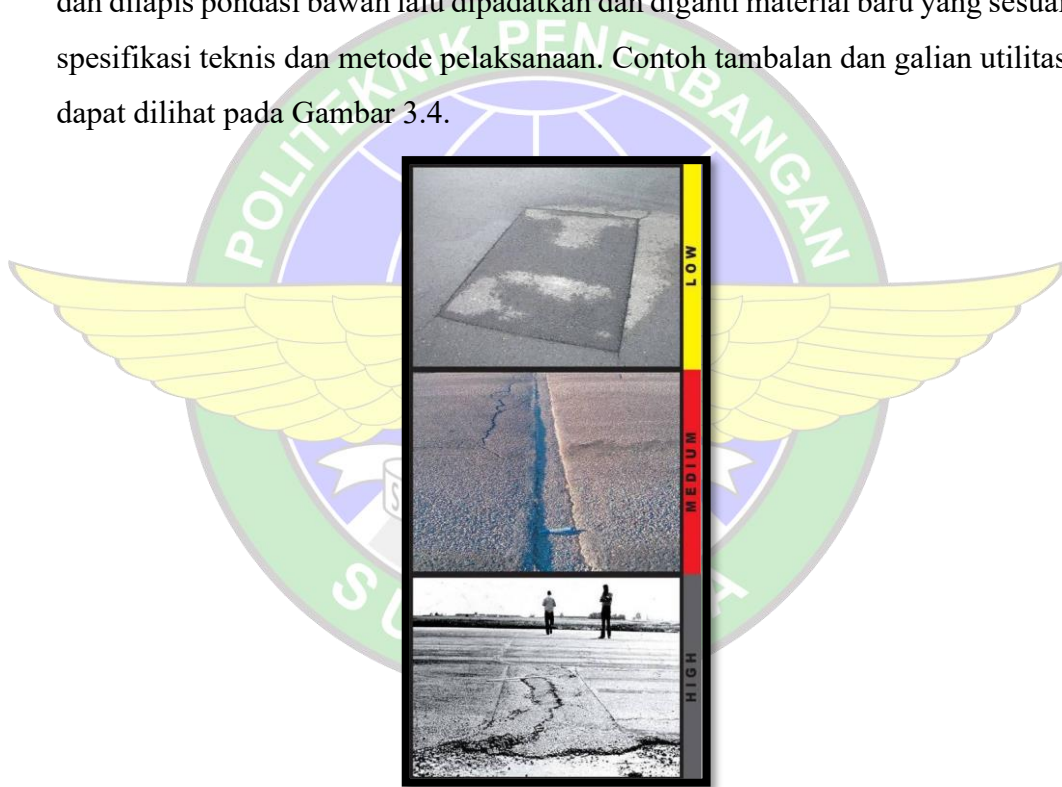
Tambalan adalah area perkerasan asli yang telah dibongkar dan diganti dengan material pengisi. Penambalan sering dilakukan dalam area perkerasan guna perbaikan konstruksi perkerasan maupun fasilitas di bawah perkerasan. Oleh kurangnya pemadatan, maka di area tambalan terjadi penurunan sehingga pada akhirnya merusakkan tambalan. Cara perbaikannya ialah tambalan dibongkar dan dilapis pondasi bawah lalu dipadatkan dan diganti material baru yang sesuai spesifikasi teknis dan metode pelaksanaan. Contoh tambalan dan galian utilitas dapat dilihat pada Gambar 3.4.

**Gambar 3.4** Tambalan dan Galian Utilitas  
(Sumber: KP 94 Tahun 2015)

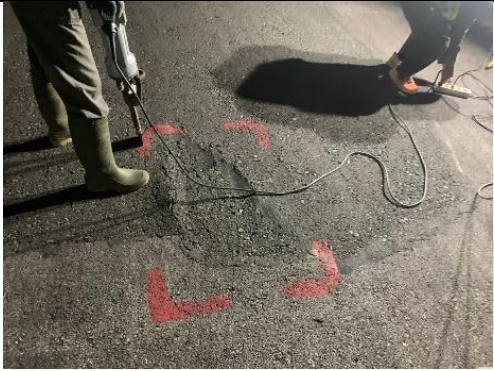
| No | Foto | Keterangan |
|---|---|---|
| 1 | | Adanya kerusakan lendutan pada jalur roda ( <i>rutting</i> ) pada <i>taxiway alpha</i> STA 0+380 dengan luasan 1 m x 0,75 m, sudah dilakukan perbaikan <i>patching</i> dengan material agregat dan aspal pada tanggal 7/12/23. |

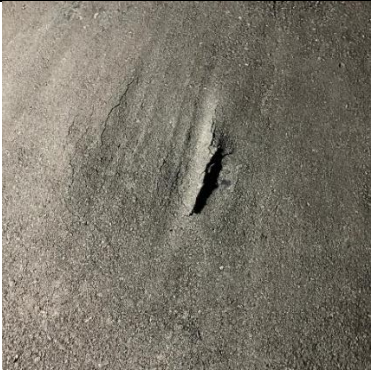
| No | Foto | Keterangan |
|---|---|---|
| 2 | | Adanya kerusakan lendutan pada jalur roda ( <i>rutting</i> ) pada <i>runway</i> STA 0+150 dengan luasan 0,85 x 0,80 m, sudah dilakukan perbaikan <i>patching</i> dengan material agregat dan aspal pada tanggal 7/12/23. |

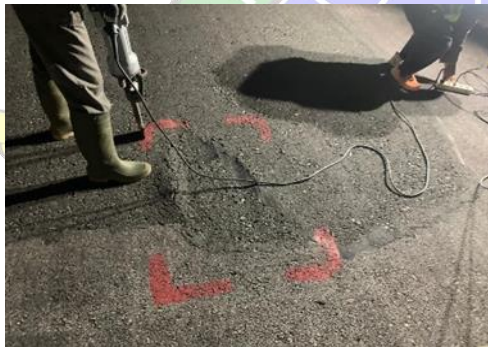
**Gambar 4.17** Titik kerusakan *taxiway*  
(Sumber: Dokumentasi pribadi, 2023)

Hal pertama yang harus dilakukan ialah menentukan titik kerusakan yang akan dilaksanakan perbaikan. Lalu mengukur titik kerusakan tersebut menggunakan meteran. Gambar dibawah merupakan titik kerusakan pada *runway* dan *taxiway*.

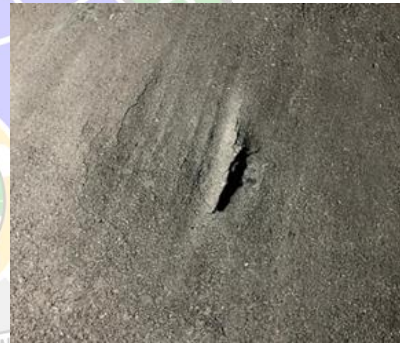
**Gambar 4.18** Titik kerusakan *runway*  
(Sumber: Dokumentasi pribadi, 2023)

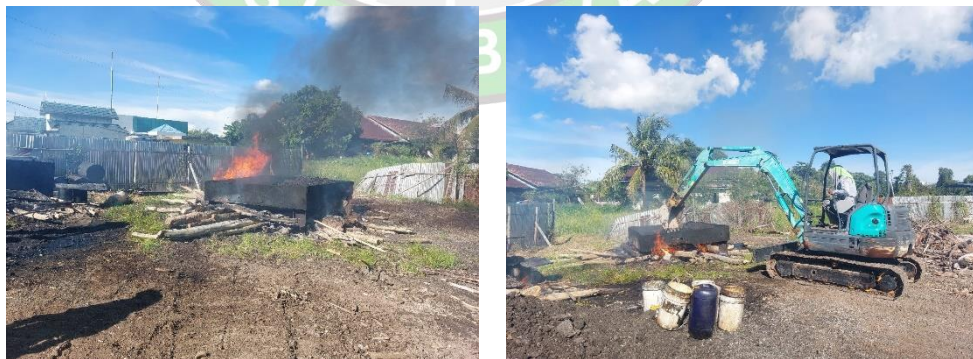
**Gambar 4.19** Pembakaran material

- Pembakaran material aspal dan kayu dibakar menggunakan api, oli bekas dan solar.

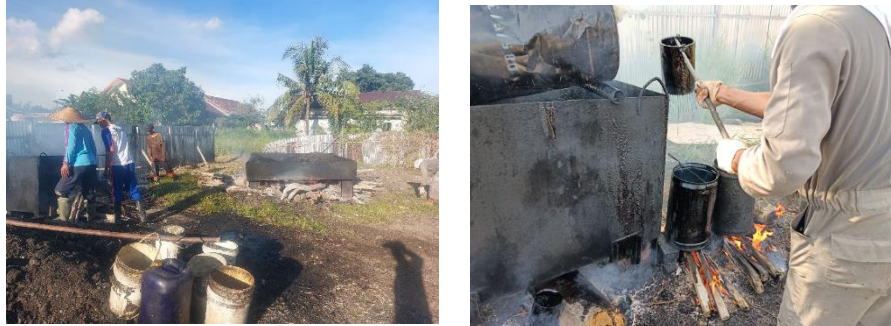
**Gambar 4.20** Pembuatan *tack coat*  
(Sumber: Dokumentasi pribadi, 2023)

- Pembuatan *tack coat* yaitu dengan aspal dipanaskan di tempat pembakaran hingga memperoleh *temperature* campuran aspal panas  $\pm 150^{\circ}\text{C}$ .

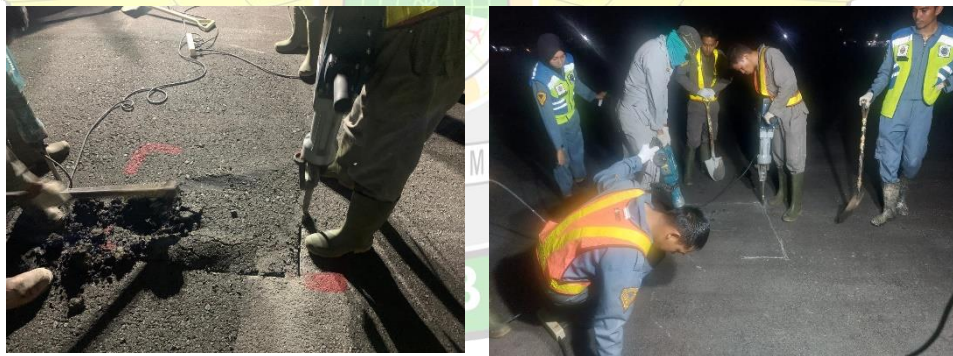
**Gambar 4.21** Proses pembongkaran  
(Sumber: Dokumentasi pribadi, 2023)

- Menuju ke lokasi pekerjaan setelah penerbangan selesai sekitar jam 20.00 WITA dengan melakukan koordinasi dengan ATC serta AMC apabila jadwal penerbangan masih ada.
- Siapkan material dan peralatan di area perbaikan.
- Bongkar titik kerusakan dengan membentuk persegi menggunakan *jack hammer* lapis per lapis hingga menemui titik keras.

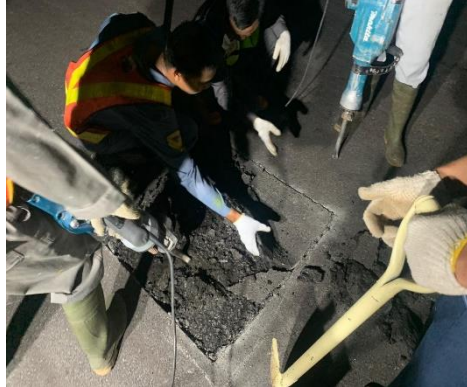
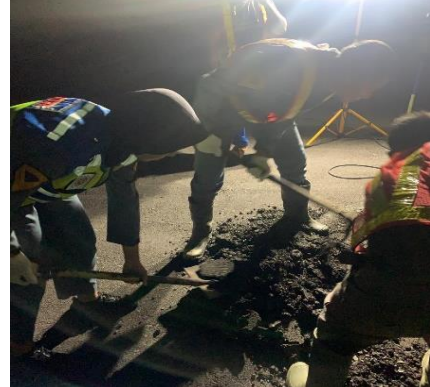
**Gambar 4.22** Proses pembersihan  
(Sumber: Dokumentasi pribadi, 2023)

- Permukaan yang sudah dibongkar kemudian dibersihkan dari material sisa yang lepas secara manual menggunakan cangkul dan sekop.

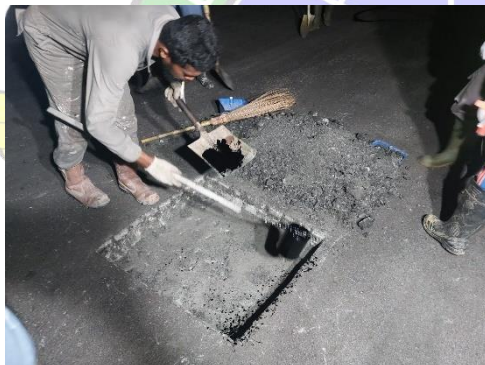
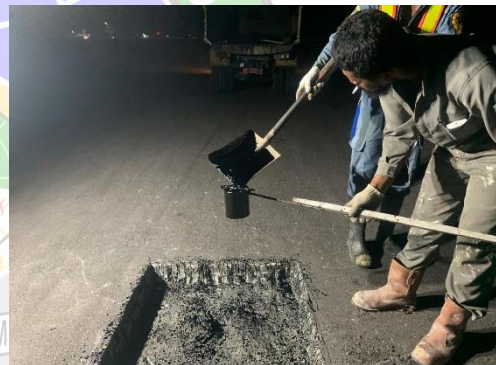
**Gambar 4.23** Penghamparan *tack coat*  
(Sumber: Dokumentasi pribadi, 2023)

- Pemberian *tack coat* secara merata pada bagian yang akan dilapisi dengan *hotmix*.

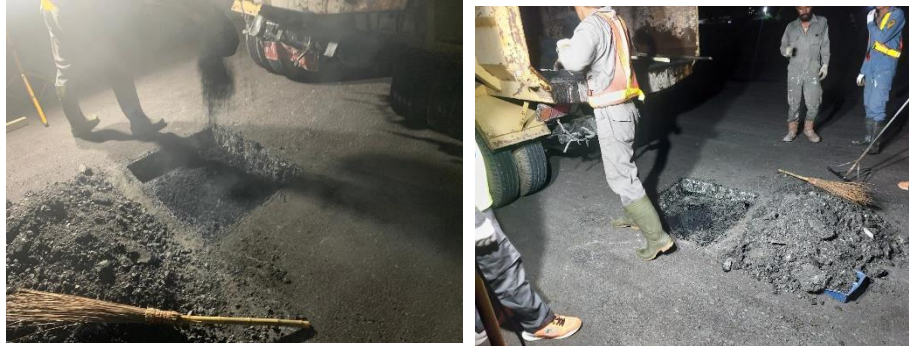
**Gambar 4.24** Penghamparan *hotmix*  
(Sumber: Dokumentasi pribadi, 2023)

ke titik yang telah dibongkar dengan tinggi maksimum 1 cm dari permukaan sekitar.

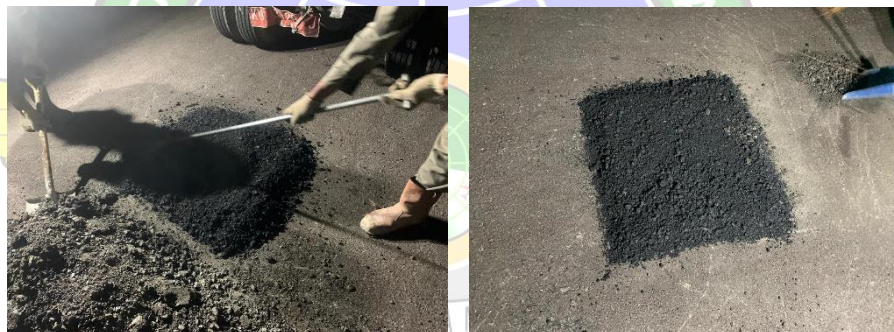
**Gambar 4.25** Perataan *hotmix*  
(Sumber: Dokumentasi pribadi, 2023)

- Kemudian *hotmix* yang telah dihamparkan diratakan dengan alat perata. Pekerjaan pemerataan dilakukan sampai *hotmix* rata dengan permukaan perkerasan lama.

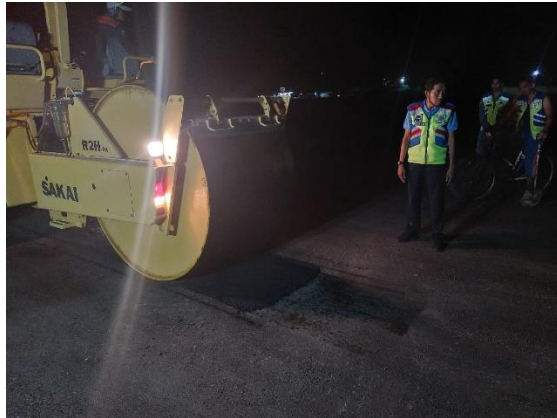
**Gambar 4.26** Pemasangan dengan *tandem roller*  
(Sumber: Dokumentasi pribadi, 2023)

- Sebelum dilakukan pemadatan dengan *tandem roller*, *supply* air dari *tandem roller* dicek terlebih dahulu agar pemadatan berjalan lancar supaya supaya tidak lengket dan menempel pada *roller* saat dilaksanakan pemadatan. Pemadatan dilakukan dengan jumlah 6 kali pemadatan lintasan dan dapat disesuaikan sampai kepadatan area perbaikan telah rata dengan permukaan sekitar.

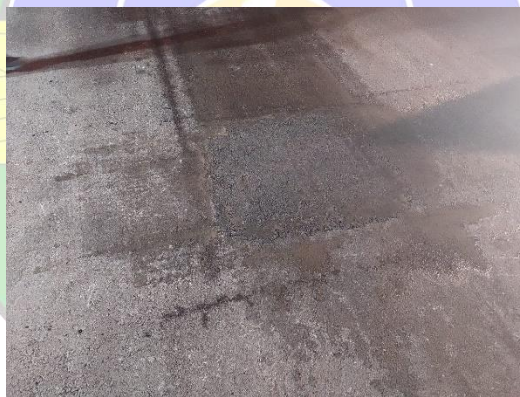
**Gambar 4.27** Pekerjaan *patching* selesai  
(Sumber: Dokumentasi pribadi, 2023)

- Setelah selesai dipadatkan, pekerjaan *patching* dilakukan pengecekan apakah masih ada bagian yang belum padat atau berlubang. Lalu ditunggu sekitar 10 sampai 20 menit hingga aspal stabil (suhu tidak panas lagi) dan kemudian dilaporkan ke petugas ATC atau AMC bahwa pekerjaan perbaikan sudah selesai dilaksanakan dan sudah bisa dilewati.
