**LAPORAN ON THE JOB TRAINING**  
**PEMELIHARAAN PAGAR PEMBATAS LANDASAN DAN**  
**PENGUJIAN HAMMER TEST BETON CANOPI TERMINAL DI**  
**BANDAR UDARA SUGIMANURU**

**Tanggal 02 OKTOBER 2023 – 29 FEBRUARI 2024**

**PROGRAM STUDI DIPLOMA 3 TEKNIK BANGUNAN DAN LANDASAN**  
**POLITEKNIK PENERBANGAN SURABAYA**

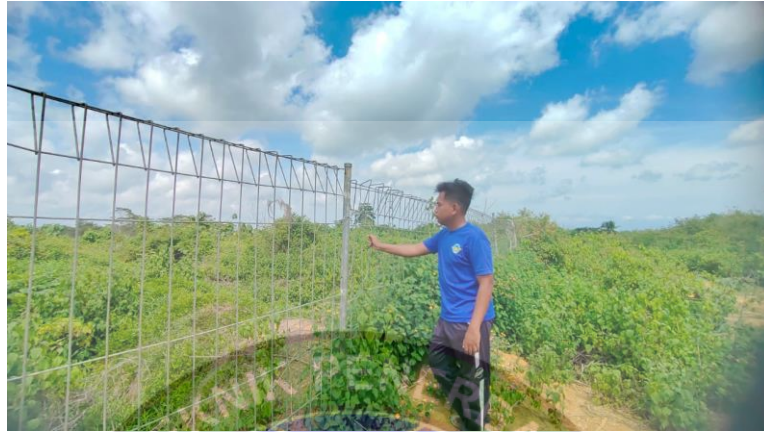
**Gambar 4.4** *Inspeksi Harian*

- Melakukan Inspeksi Mana saja Pagar yang harus diperbaiki

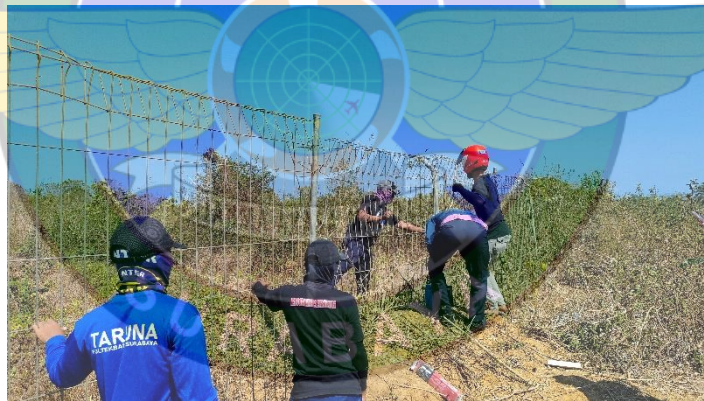
**Gambar 4.5** *Pemotongan beberapa bagian pagar dengan gerinda*

- Jika sudah ditemukan ,dilakukan pemotongan beberapa bagian besi pagar agar terlihat rapi

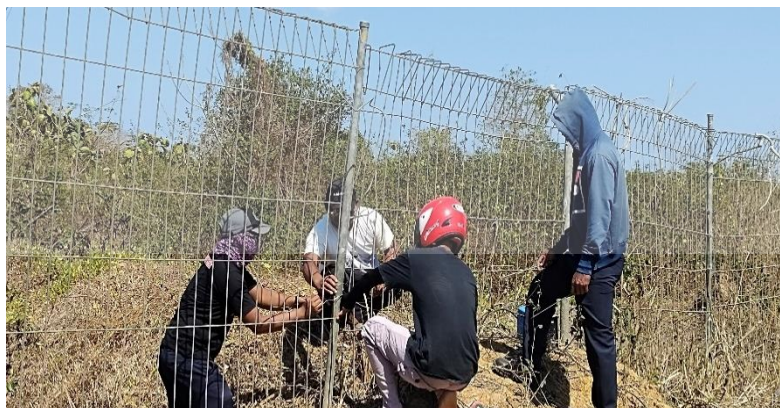
**Gambar 4.6** *Pengelasan menggunakan las listrik*

- Selanjutnya dilakukan pengelasan di beberapa titik

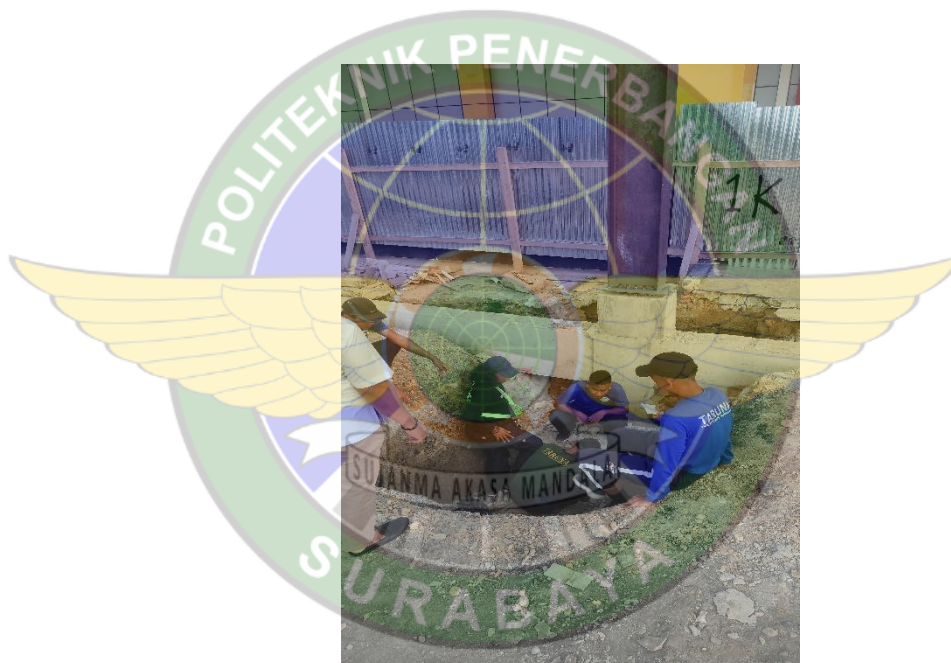
**Gambar 4.14** Menentukan titik – titik pada beton

- a. Tahap pertama yaitu menentukan titik titik pada beton yang akan

dilakukan pengetes an ,terdapat 6 titik dalam satu blok beton.

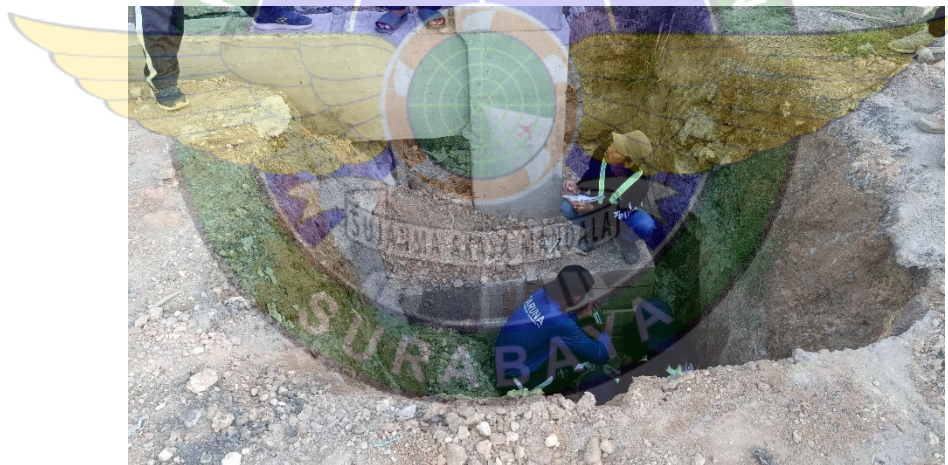
**Gambar 4.16** Denah Sketsa Gambar titik lokasi pengujian

- c. Berikut adalah denah titik untuk oengujian Hammer Test, untuk pengujian satu blok terdiri dari 10 titik pengujian yang memmiliki ukuran jarak per titik nya adalah 2,5 cm sesuai dengan yang ada di SNI nomor SNI 03-4430-1997
