**LAPORAN *ON THE JOB TRAINING*
DI PT. JACKRON CIPTA SAKINA**
Tanggal 01 April – 30 Juni 2024

**PROGRAM STUDI DIPLOMA III TEKNIK PESAWAT UDARA
POLITEKNIK PENERBANGAN SURABAYA
2024**

1. *Found Crack At Lower Surface R/H Elevator.*
2. *Nose Radome Bad Condition Need To Be Replacement Condition Condom.*
3. *Found Static Discharge Missing At L/H Horizontal Stabilizer.*

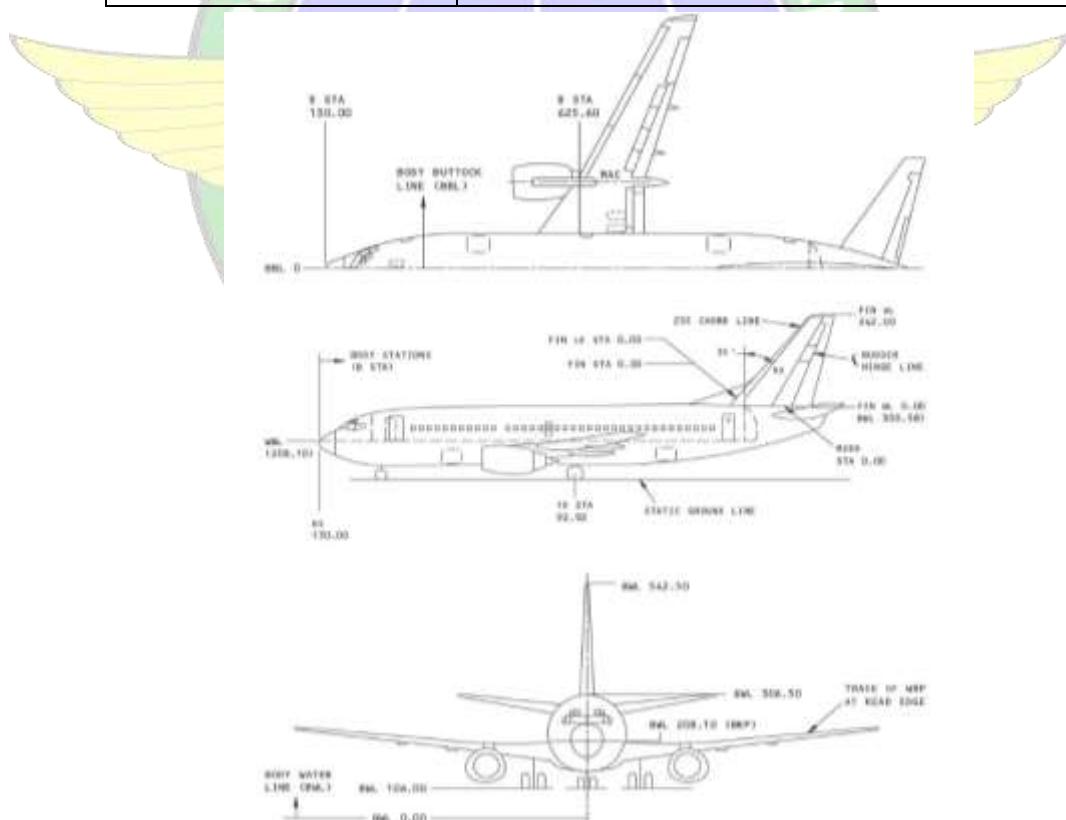
Gambar 3. 1 Boeing 737 - 300
Sumber : *Aircraft Maintenance Manual*

Panjang	33.4 m (109 ft 7 in)
Lebar Bentang Sayap	28.8 m (94 ft 8 in)
Tinggi	11.13 m (36 ft 6 in)
Mesin	<u>CFM56-3</u>
Berat Max	32,881kg (72,490lb)

Kapasitas Kargo	18,600 Kg and 23.3 m ³ (822 ft ³)
<i>Max Take off Weight</i>	138,500 lb (62,820 kg)
<i>Max Landing Weight</i>	51,700 kg (114,000 lb)
Kecepatan Max	0.82
Kecepatan Jelajah	0.74
<i>Max Altitude</i>	41,000 feet
<i>Cruising Thrust</i>	21,810 N (4,902 lbf)
Kapasitas Bahan Bakar	23,170 L 6,130 USG

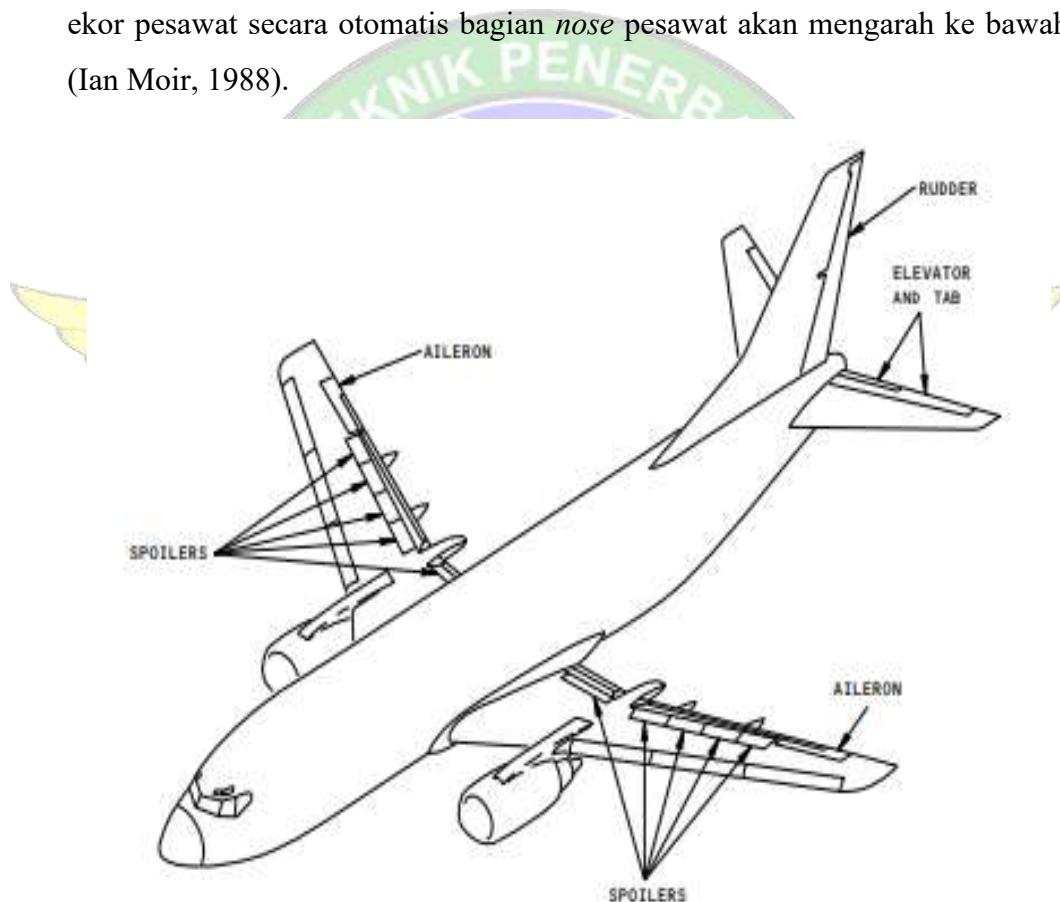
Gambar 3. 4 Letak *Elevator*

Elevator adalah salah satu bagian pesawat terbang yang terdapat di ekor pesawat yang terletak pada *horizontal stabilizer*. *Elevator* mempunyai sumbu *lateral axis* yang memiliki fungsi untuk mengarahkan pesawat naik atau turun (*pitch*) kemudian menaikkan atau menurunkan ketinggian pesawat dengan mengubah sudut sayap pesawat. Bila *elevator* bergerak ke atas, bagian *elevator* dengan udara akan menekan turun bagian ekor pesawat secara otomatis bagian *nose* pesawat akan mengarah ke atas. Demikian pula sebaliknya, bila *elevator* bergerak ke bawah, bagian *elevator* dengan udara akan menekan naik bagian ekor pesawat secara otomatis bagian *nose* pesawat akan mengarah ke bawah (Ian Moir, 1988).

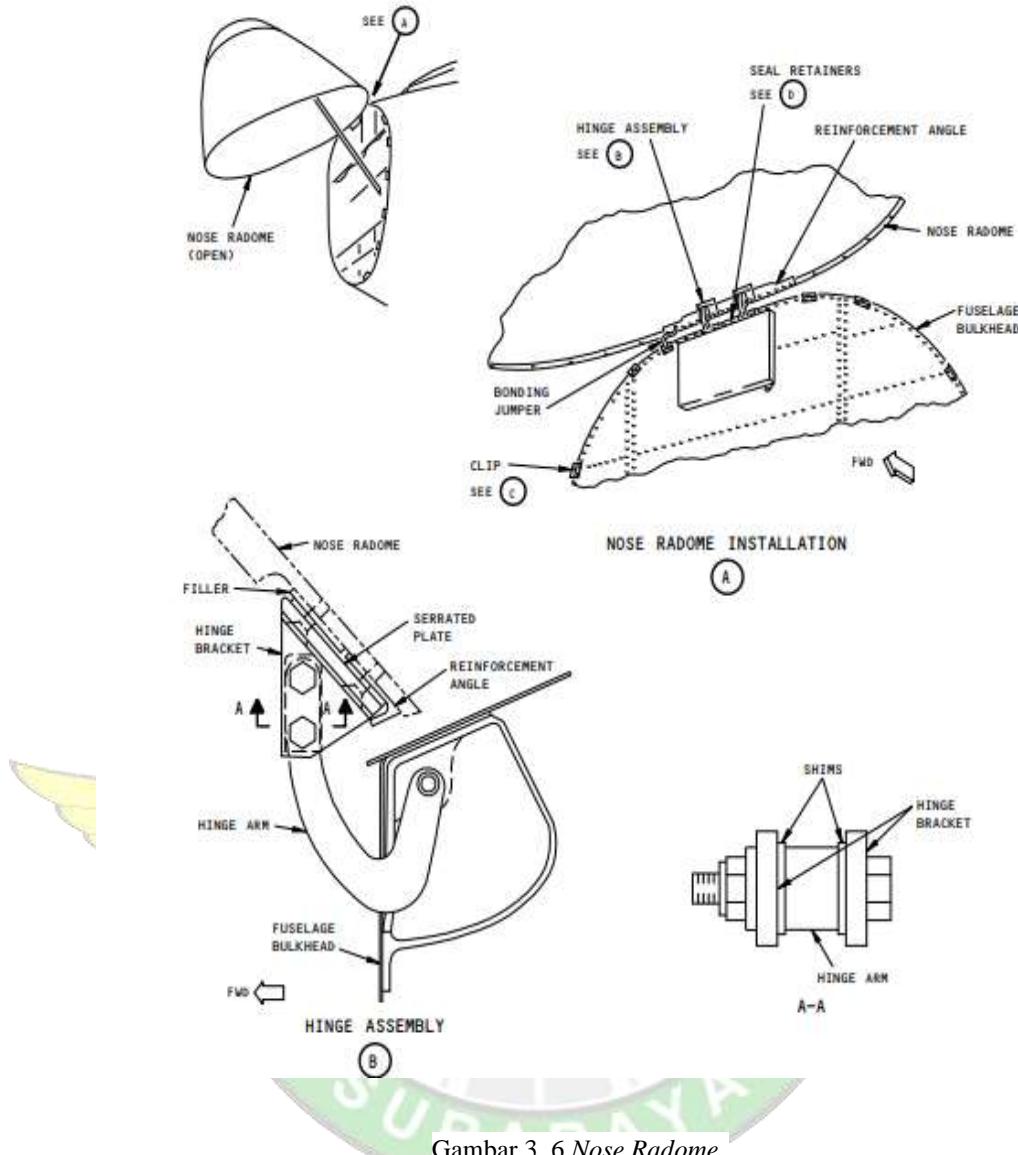
Gambar 3. 6 Nose Radome

Selain itu, desain aerodinamisnya membantu mengurangi hambatan udara, meningkatkan efisiensi bahan bakar dan performa pesawat. Pemeliharaan rutin dan inspeksi diperlukan untuk memastikan *radome* tetap dalam kondisi baik, menjaga fungsi radar dan keselamatan penerbangan.

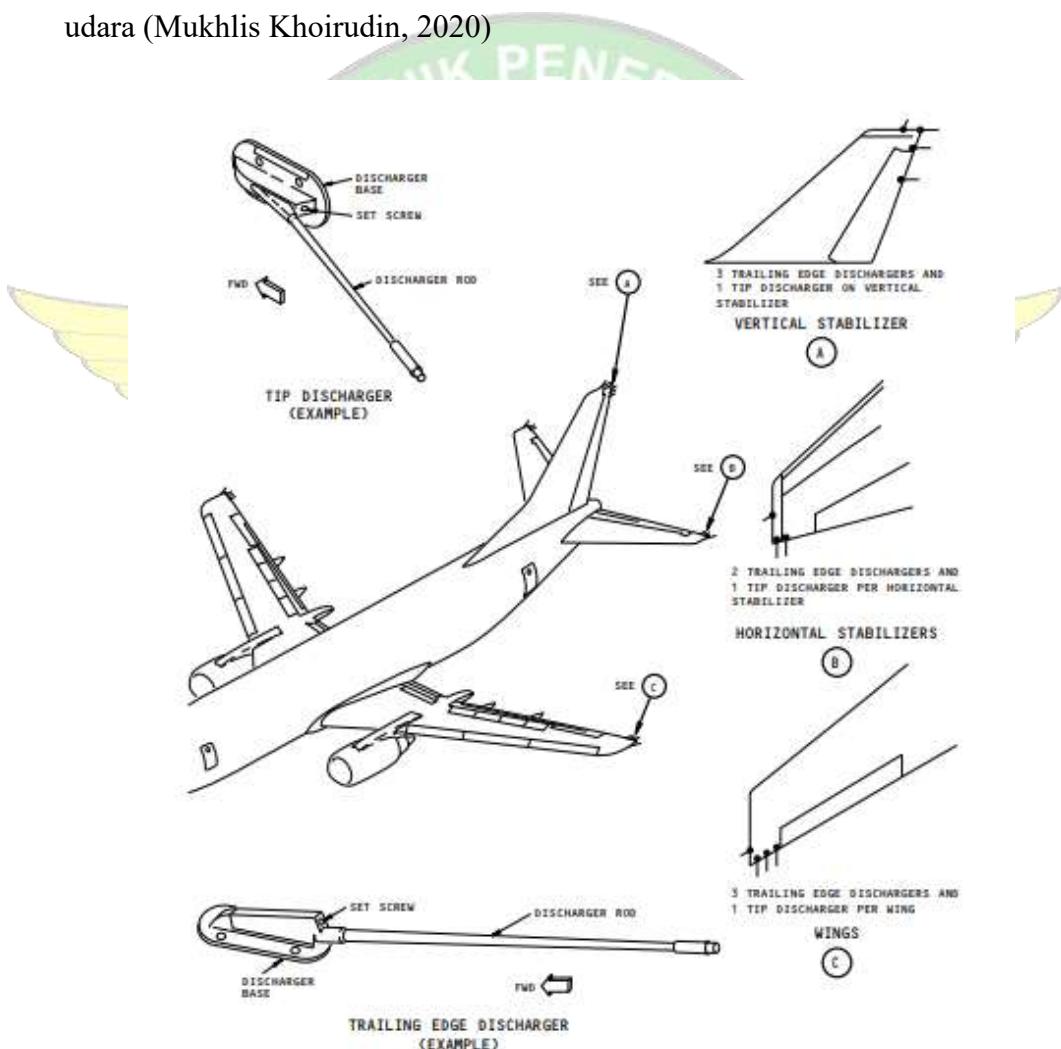
Gambar 3. 7 *Static Discharger*

Static discharger adalah perangkat yang berfungsi untuk menghilangkan muatan listrik statis yang terakumulasi pada pesawat selama penerbangan. *Static Discharge* adalah suatu alat yang digunakan dipesawat terbang supaya sistem navigasi dan sistem komunikasi pesawat tetap aman dan lancar digunakan karena pesawat terbang memiliki berbagai sistem navigasi dan komunikasi yang sangat sensitif dan untuk menetralisir listrik statis yang diakibatkan oleh adanya gesekan antara pesawat terbang dengan udara maupun

awan. Muatan listrik yang timbul ini dapat terbentuk pada area antena komunikasi pesawat terbang yang terpasang dibadan pesawat terbang. *Static discharge* ini akan membuang kembali muatan-muatan listrik yang terbentuk ke udara dan *static discharge* ini terletak dibagian belakang sayap pesawat, *horizontal stabilizer* dan *vertical stabilizer*. *Static discharge* ini terbuat dari bahan yang mempunyai beda hambatan yang rendah dibandingkan dengan udara dan dirancang memiliki ujung yang runcing (ujung *static discharge* lebih kecil dikarenakan listrik akan berkumpul pada ujung-ujung yang runcing, sehingga dapat dengan mudah dibuang kembali muatan listrik statisnya ke udara (Mukhlis Khoirudin, 2020)

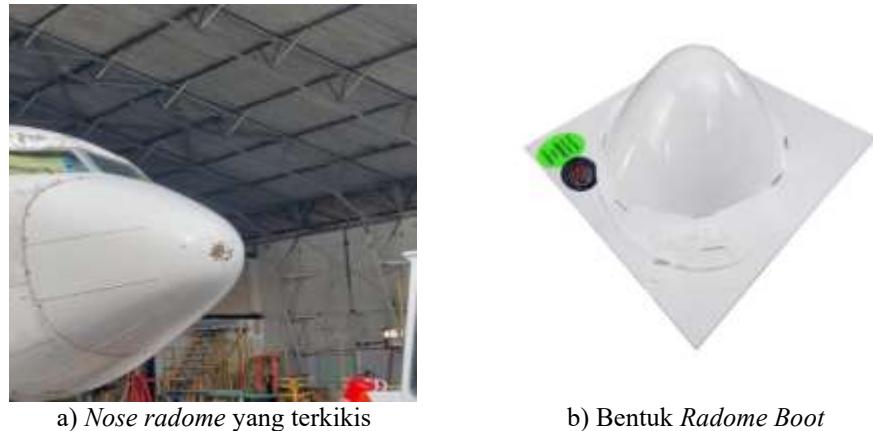
Gambar 4.2 Nose Radome Erosion

Pada pesawat Boeing 737-300 dengan registrasi PK-OTL harus dilakukan perbaikan dan juga melakukan *painting* ulang karna terjadi *erotion* pada *nose radome* pesawat. *Erotion* adalah dimana lapisan cat pada permukaan pesawat terdegradasi atau terkikis akibat berbagai faktor lingkungan dan operasional atau juga abrasi dari partikel debu dan kotoran yang menghantam permukaan pesawat dengan kecepatan tinggi yang menyebabkan abrasi pada lapisan cat.

Pada saat pesawat Boeing dilakukannya *C-Check* ditemukannya *erotion* pada *nose radome* pesawat Boeing 737-300 yang ditandai dengan adanya permukaan pada *nose radome* yang terkelupas, pada 13 Mei 2024 *erotion* ini mulai dilakukan perbaikan. Dapat dilihat pada gambar 4.2 bahwa terjadinya *erotion* pada *nose radome* pesawat yang diharus dilakukan *painting* ulang pada *nose radome* dan juga dengan penambahan pemasangan *radome boot* (*condom*).

Sesuai dengan *Aircraft Maintenance Manual* (AMM) dan *Structure Repair Maintenance* (SRM) 51-21-00, namun tidak dilampirkan karna privasi perusahaan yang tidak bisa di publikasi, lalu setelah pengecekan pada *nose*

radome ditemukannya *erotion* pada permukaan *nose radome* maka dilakukan *repair* pada *on wing*, *repair* dilakukan pertama melakukan *cleaning* dengan menggunakan cairan alkohol pada *nose radome* setelah *cleaning* melakukan *sending* pada *nose radome*, kemudian memberi *epoxy primer* pada *nose radome*, lalu menggunakan *masking tip* agar tidak terkena dengan bagian yang lain pada saat *painting*, kemudian *painting* menggunakan *paint white*, setelah selesai proses *painting* ini langsung pemasangan *radome boot (condom)* pada *nose radome*.

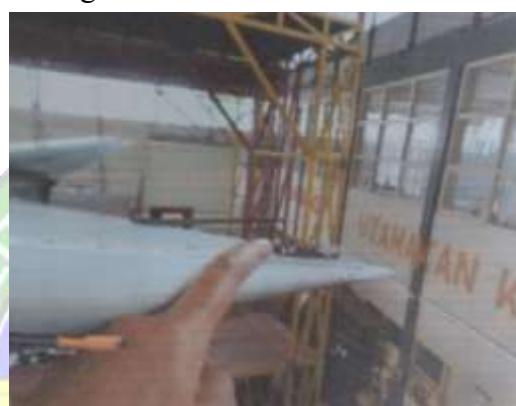
Gambar 4.3 *Missing L/H Static*

Saat pelaksanaan *C-Check* pada pesawat Boeing 737-300 ditemukannya masalah pada *static discharge* yang hilang karna patah pada L/H *horizontal stabilizer*, mulai diganti pada 14 Mei 2024. *Static discharge* adalah salah satu komponen yang diperlukan untuk pesawat agar tidak terjadinya listrik statis yang berlebihan pada pesawat. Dapat dilihat pada gambar 4.3 bahwa hilangnya *static discharge* pada bagian L/H *horizontal stabilizer*.

Setelah proses pelepasan *static discharge* selesai, tahap selanjutnya adalah melaksanakan inspeksi secara visual maupun secara fisik dengan memeriksa secara menyeluruh *static discharge* dan ditemukan patahan pada *static discharge rod* yang mengakibatkan terjadinya *missing* pada *static discharge* sehingga mempengaruhi pesawat tidak optimal dalam membuang listrik statis ketika pesawat *flight*.

Pada tahap *return to service static discharge* dapat dinyatakan berfungsi dengan baik dan normal pada saat pengetesan pada *functional test* menghasilkan hasil yang baik dan sesuai dengan prosedur dan menunjukan bahwa *static discharge* tidak menunjukkan adanya masalah ataupun lebihnya resistansi dan hasil pengetesan menunjukkan 50 *megohmmeter* dan dinyatakan bagus, maka permasalah ini dapat dinyatakan selesai.
