**PEMASANGAN ATAP PADA PORTAL BANDARA DAN
PEMELIHARAAN DRAINASE DI BANDAR UDARA
KALIMARAU BERAU KALIMANTAN TIMUR**

LAPORAN *ON THE JOB TRAINING (OJT)*
Tanggal 2 Oktober 2023 – 29 Februari 2024

**PROGRAM STUDI DIPLOMA 3 TEKNIK BANGUNAN DAN LANDASAN
POLITEKNIK PENERBANGAN SURABAYA
2024**

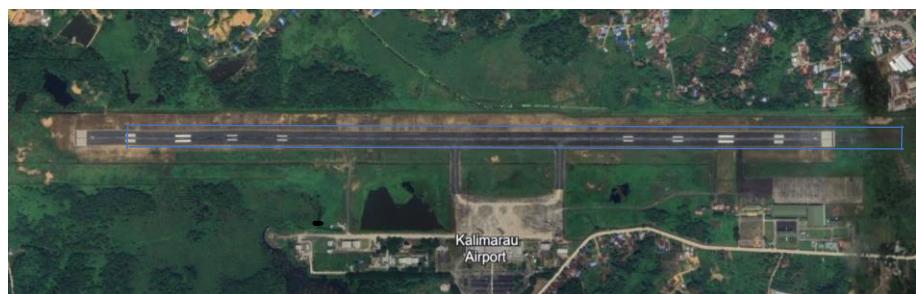
Gambar 4. 1 Runway Bandara Kalimara
Sumber : Google earth, diakses 20 januari 2024

Runway bandar udara kalimarau memiliki Panjang 2250 x 45 m dengan nilai PCN 52 F/D/X/T pada area ini taruna OJT melaksanakan pemeliharaan rutin, inspeksi 2x sehari, pemantauan kerusakan *runway* serta melaporkan keadaan *runway*.

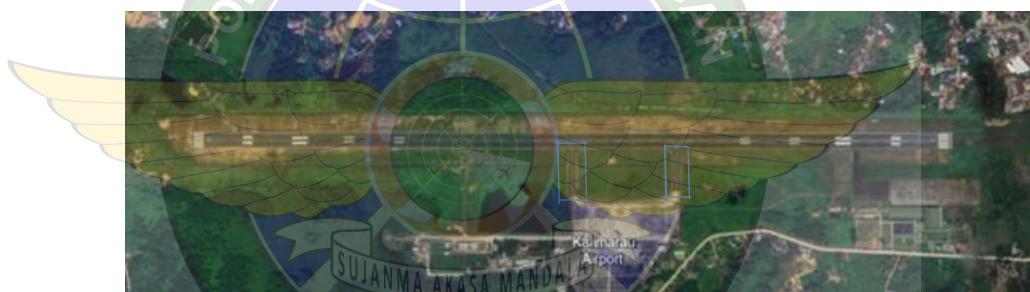
Gambar 4. 4 Taxiway Bandara Kalimara
Sumber : Google earth, diakses 20 januari 2024

Taxiway merupakan area yang menjadi penghubung antara *runway* dengan apron dan tempat holding pesawat. Lingkup pelaksanaan OJT di *taxiway* yaitu melakukan inspeksi rutin bersamaan dengan inspeksi *runway* untuk memastikan keadaan *taxiway* dalam keadaan *serviceable*. Bandar udara kalimara memiliki 3 *taxiway*

- *Taxiway A* dikelola skadron 13 Serbu/Penerbad dengan luas 108 m x 15 m dengan PCN 56 F/C/X/T
- *Taxiway B* dengan luas 179 m x 23 m dengan PCN 60 F/C/X/T dan
- *Taxiway C* memiliki dimensi sama dengan PCN 58 F/C/X/T

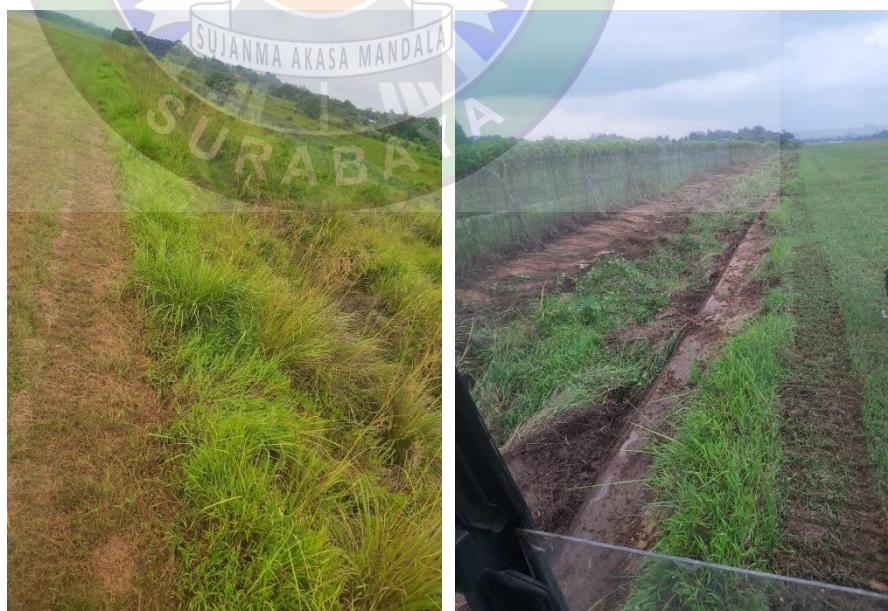
Gambar 4. 11 Kondisi drainase sisi udara

- Drainase sisi udara mengalami penumpukan tanah dan ditumbuhi rumput sehingga aliran air terhambat, air tidak bisa tertampung sepenuhnya dan tidak bisa kering. Hal ini sesuai dengan aspek OJT di fasilitas sisi udara Tingkat ahli yaitu mampu memelihara, memperbaiki dan menganalisa kerusakan ringan dan berat serta merencanakan dan mengevaluasi pekerjaan fasilitas drainase

Pengerukan endapan tanah menggunakan exsavator sudah menjadi program kerja tahunan unit bangland, kegiatan ini dilakukan 3x dalam setahun. Pengerukan ini harus terus dilakukan secara rutin karena air yang mengalir dari runway strip biasanya membawa lumpur yang menyebabkan endapan akan cepat memenuhi saluran drainase. Dengan waktu pengerjaan berkisar 1 minggu dengan menggunakan exsavator milik bandara. Kegiatan ini dilakukan oleh 3 orang dengan rincian 1 orang sebagai operator dan 2 orang sebagai *helper* (membuang hasil endapan, mempersiapkan kesiapan exsavator dan sebagai pengawas lapangan)

Untuk Tindakan pencegahan untuk menjaga area pondasi dan perkerasan drainase tetap berfungsi normal maka diperlu dilakukan penyemprotan terhadap rumput dengan intensitas 1x dalam sebulan. Unit bangland di bandar udara kalimara melakukan penyemprotan area drainase sebanyak 1x dalam sebulan..

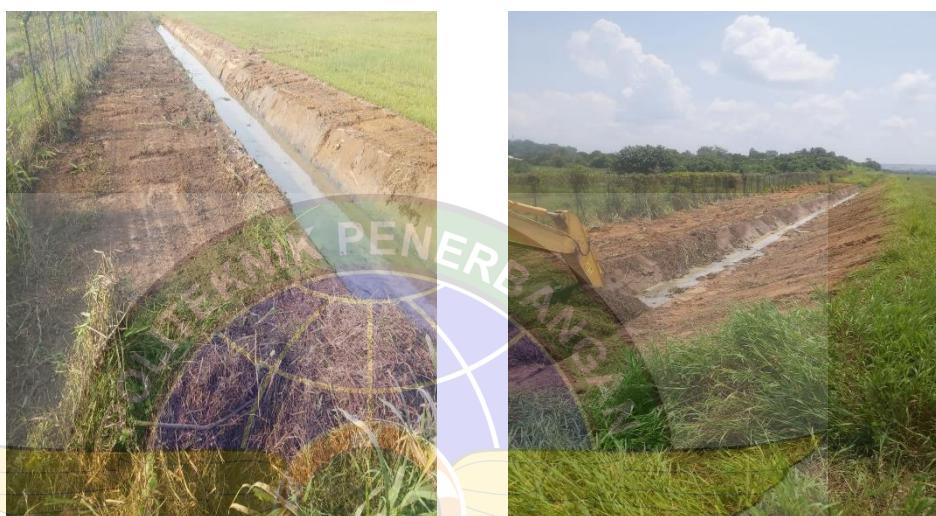
Gambar 4. 16 Hasil kegiatan normalisasi

Hasil yang diharapkan dari pemeliharaan ini adalah kondisi drainase yang menjadi normal sehingga mampu menampung air secara maksimal ketika terjadi hujan dan dapat mengalir. Hasil lain yang didapat adalah tidak adanya lagi genangan air di *runway strip* dikarenakan akan merusak struktur perkerasan tanah.

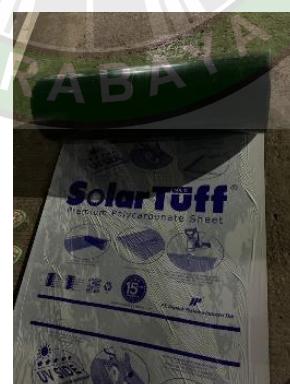
Gambar 4. 22 solar tuff

- Solar tuff dengan tebal 1,2 cm, sebagai bahan atap

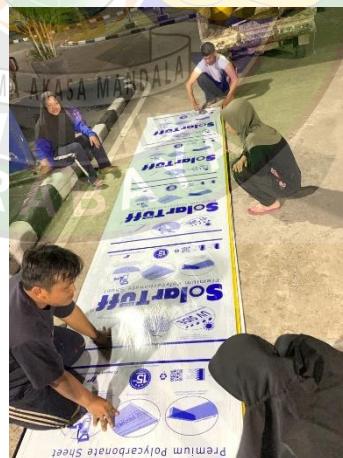
Gambar 4. 26 Pengukuran *sollar tuff*

- Setelah kerangka terpasang, ukur solar tuff lalu potong sesuai ukuran yang telah direncakan.

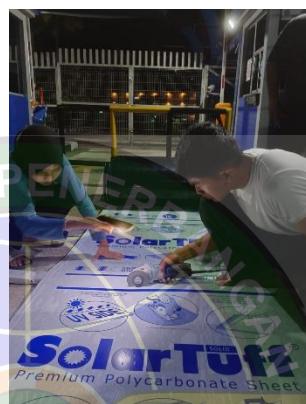
Gambar 4. 27 Pemotongan solar tuff

- Potong menggunakan gurinda lembaran *SolarTuff* juga bisa menggunakan gergaji, gergaji tangan atau jigsaw. Lembaran harus dijepit sebelum dipotong agar menghindari lembaran bergetar dan hancur. Mulai pemotongan dengan pisau gergaji dengan gerakan,

gunakan *power* dengan kecepatan rendah untuk mangatur pemotongan sehingga material tidak terlalu panas dan meleleh. Biarkan masking terpasang untuk menghindari goresan yang tidak diinginkan. Selalu gunakan kacamata pelindung saat memotong lembaran. Gunakan gergaji bundar bermata tiga dengan gigi carbide. Gergaji pita harus memiliki 5 gigi/cm dan hanya digunakan untuk memangkas lembaran atau memotong bentuk yang tidak rapi

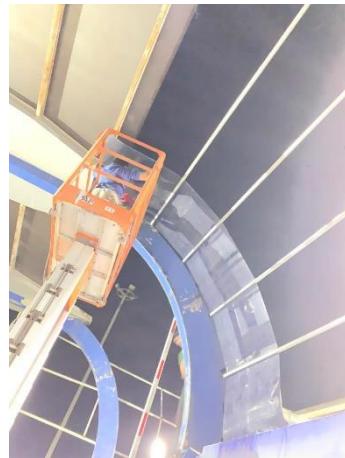
Gambar 4. 28 Pemasangan solar tuff pada kerangka

- Selalu memasang lembar SolarTuff dengan permukaan ultraviolet (UV) menghadap sinar matahari. Plain (non embossed) SolarTuff polycarbonate sheet dilindungi oleh masking film di ke dua sisinya, sedangkan embossed hanya pada sisi UV. Masking harus dibiarkan menempel pada saat fabrikasi dan pemasangan untuk melindungi permukaan dan hanya dilepas pada saat pekerjaan telah selesai. Untuk jenis plain (bukan embossed), mohon dipastikan untuk mengenali sisi UV sebelum pemasangan. Sangat tidak mungkin untuk membedakan sisi yang dilindungi UV setelah masking dilepas. Pengeboran lubang pada jarak 3-5mm dari pengancing untuk ruang pemuaian pada siang hari dan pengertutan pada malam hari. Untuk aplikasi pada atap, direkomendasikan kemiringan minimal 5° agar air bisa mengalir. Gunakan hanya pengancing anti karat untuk genteng kubah tahan cuaca

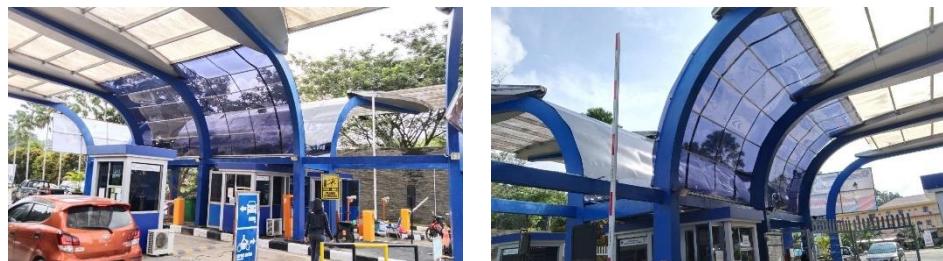
Gambar 4. 29 Hasil pemasangan atap *sollar tuff*

Hasil yang diharapkan dari pekerjaan ini adalah tidak adanya lagi air hujan mengenai mesin parkir dan alat sensor parkir agar tidak terjadinya kerusakan pada mesin dan alat sensor.
