**LAPORAN *ON THE JOB TRAINING*  
DI PT. JACKRON CIPTA SAKINA**

**Tanggal 01 April – 30 Juni 2024**

**PROGRAM STUDI DIPLOMA 3 TEKNIK PESAWAT UDARA  
POLITEKNIK PENERBANGAN SURABAYA  
2024**

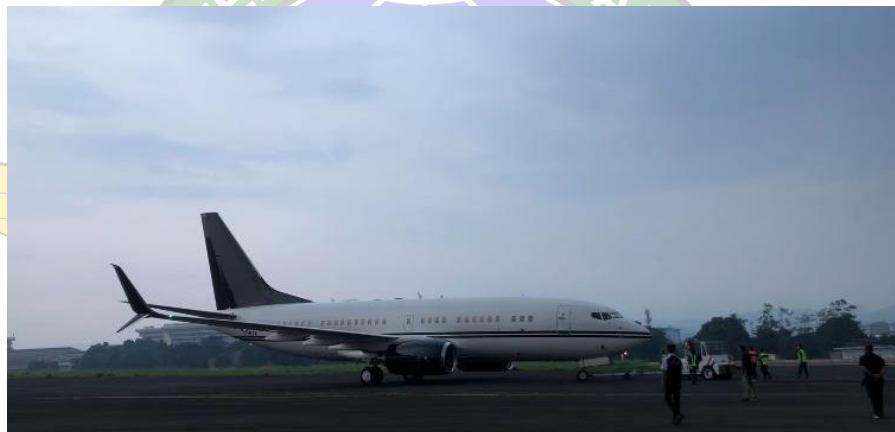
Gambar 3.4 *Navigation Light* Pada Sayap Kanan

*Navigation Light* adalah sebuah lampu navigasi yang bertujuan untuk mengetahui arah pesawat pada saat *on flight* maupun *on ground*. *Navigation light* berada pada ujung sayap kiri berwarna merah, pada ujung sayap kanan berwarna hijau, dan pada sisi *tail* berwarna putih yang memiliki sifat *steady*. Memancarkan cahaya kilat 45 kali setiap menitnya.

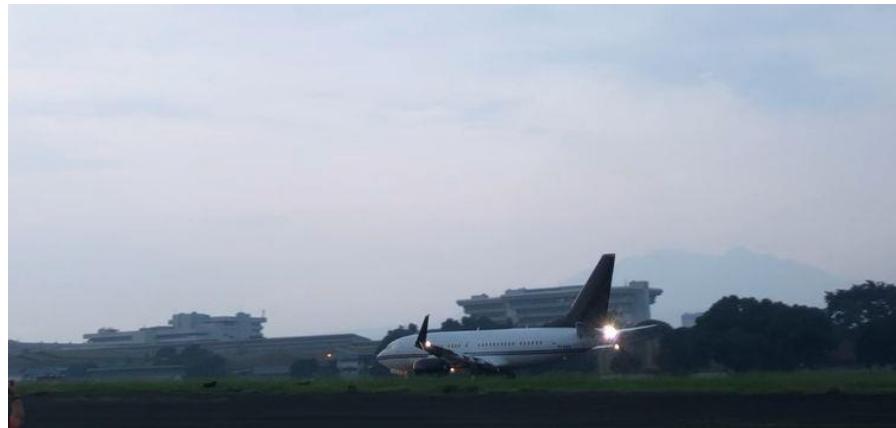
Gambar 3.6 *Navigation Light Tail*

Adapun arti dari perpaduan warna dari *Navigation Light* ketika yang menyala lampu hijau dan putih maka pesawat tersebut sedang bergerak atau bermanuver ke kanan. Jika yang menyala lampu merah dan putih maka pesawat tersebut sedang bergerak atau bermanuver ke kiri. Jika yang menyala lampu hijau dan merah maka pesawat itu akan segera *landing*. Jika yang menyala lampu hijau, merah, dan putih maka pesawat sudah meninggalkan landasan atau *take off*.

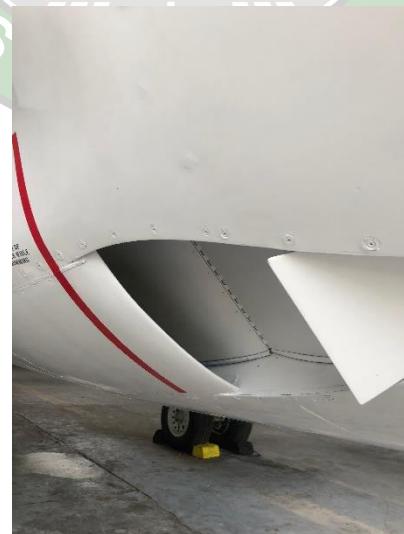
Gambar 3.7 *Ram Air Inlet*

*Ram air inlet* berfungsi untuk mengatur banyaknya *ram air* yang masuk ke dalam *ram air system* dan mengalir melewati *heat exchanger*. Apabila *ram air inlet* tidak membuka penuh, maka *ram air* yang masuk tidak akan optimal, sehingga proses pendinginan pada *heat exchanger* menjadi tidak maksimal. Apabila proses pendinginan ditahap awal sudah tidak maksimal, maka hal tersebut akan berlanjut di tahap-tahap berikutnya sehingga *temperature* yang siap didistribusikan ke *cabin* pada akhir proses juga tidak maksimal.

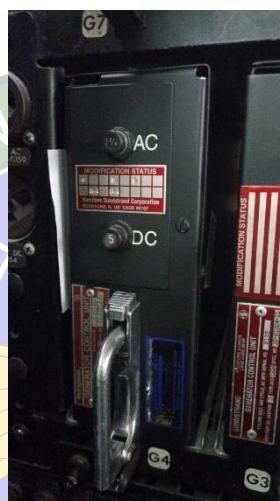
Gambar 3.8 Standby Power Control Unit

*Standby power control unit* atau biasa disingkat SPCU merupakan otak dari sistem kelistrikan cadangan, dimana *standby power control unit* bekerja sama dengan komponen-komponen terkait untuk menjalankan tugasnya. *standby power control unit* terletak didalam *cockpit*, tepatnya dipanel P6, di belakang kursi *first officer* (*FO*) di pojok paling kanan.

*Standby power control unit* memiliki fungsi krusial, dimana *standby power control unit* memastikan AC dan DC *standby bus* selalu mendapatkan *supply* listrik. *Standby power control unit* mengatur posisi *relay* berdasarkan inputan yang *standby power control unit* dapatkan untuk menentukan dari mana *supply* yang akan masuk ke AC *standby bus* dan DC *standby bus*, dengan kata *standby power control unit* lain juga melakukan fungsi *monitoring* terhadap *switch-switch*, seperti *switch battery*, *switch standby power* dll. Karena perubahan posisi *switch* juga akan mempergaruhi dari mana *supply* yang akan diberikan ke AC *standby bus* dan DC *standby bus*.

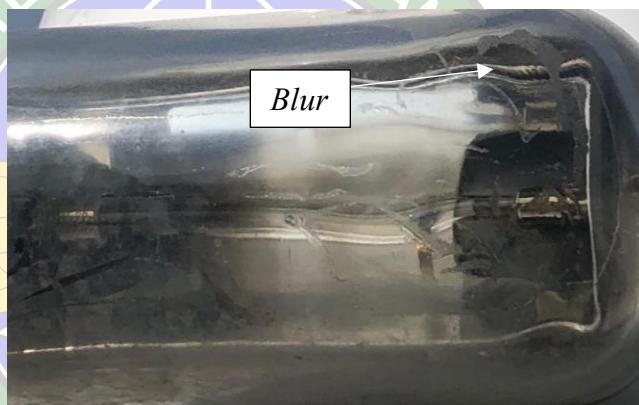
Gambar 4.1 *Blur* Pada *Surface Navigation Light* Kanan

*Blur* pada *surface navigation light* sisi kanan di pesawat Boeing 737-300 dengan registrasi PK-OTL. Permasalahan ini diketahui pada saat pelaksanaan *C-Check* pada tanggal 20 Mei 2024 dengan task card B737-1C-JCS-262. Dalam hal ini *engineer* mengambil keputusan untuk memperbaiki.

Pada gambar 4.1 merupakan letak dari *blur* yang terjadi pada *surface navigation light* sebelah kanan yang menunjukkan bahwa hal harus dilakukan perbaikan sesuai dengan referensi *Structure Repair Manual (SRM)* dan *Aircraft Maintenance Manual (AMM)* pada Boeing 737-300 yang tidak dapat dilampirkan karena kebijakan perusahaan.

Pada tahap *inspection* dilakukan secara visual dengan memeriksa fisik dari *surface navigation light* untuk memastikan *blur* diluar *box lamp* atau didalam *box lamp* dan memeriksa apakah ditemukan *crack*.

Hasil dari *inspection* tidak ditemukan *crack*, maka *engineer* memutuskan untuk tidak mengganti dan melakukan *cleaning* pada luar *box lamp surface navigation light* karena *blur* hanya pada luar *box lamp surface navigation light*.

Setelah *servicing* selesai, selanjutnya proses *assembly box lamp* yang telah dilakukan *cleaning*. *Assembly* dilakukan dengan memasang *screw* menggunakan *screwdriver p2*.

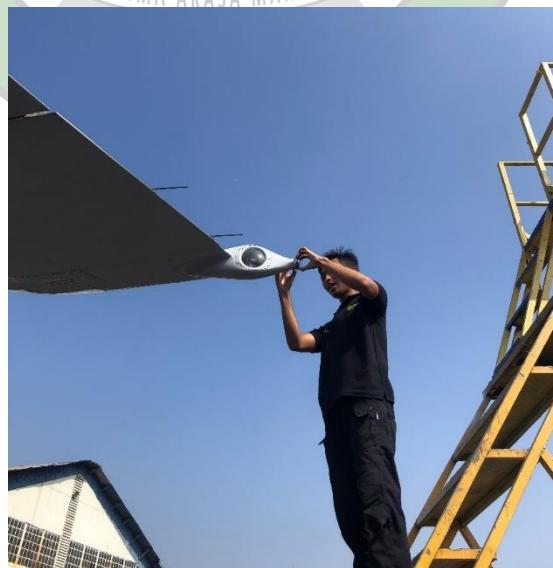
Gambar 4.2 Visual Check

Setelah pelaksanaan *assembly* maka dilakukan *functional test* pada *navigation light* dengan cara melakukan pengecekan *surface* secara *visual*.

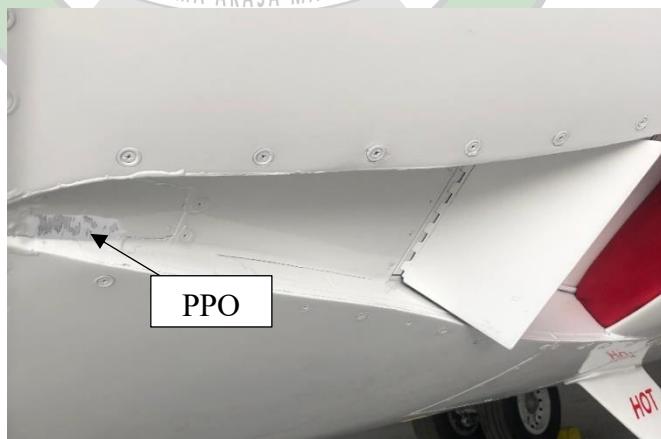
Gambar 4.3 PPO Pada Ram Air Inlet

*Paint Peel Off (PPO)* pada *ram air inlet* di pesawat Boeing 737-300 dengan registrasi PK-OTL. Permasalahan ini diketahui pada saat pelaksanaan *C-Check* berlangsung dengan task card B737-1C-JCS-262.

Pada gambar 4.2 merupakan letak dari *Paint Peel Off (PPO)* pada *ram air inlet* yang menunjukan bahwa hal harus dilakukan *repainting* sesuai dengan referensi *Structure Repair Manual (SRM)* dan *Aircraft Maintenance Manual*

Sesuai dengan *Structure Repair Manual (SRM)* setelah ditemukan adanya *Paint Peel Off (PPO)* maka *engineer* memutuskan *cleaning* dan *repainting*. Sebelum melakukan pekerjaan, harus menggunakan *gloves*, *goggles*, dan masker untuk prosedur *safety* karena menggunakan *chemical* dan bisa terkena serpihan *sanding* yang membahayakan jika terkena kulit, mata, dan terhirup langsung oleh pernapasan.

Langkah pertama melakukan *cleaning* dengan menggunakan alkohol pada lokasi area ram air. Kemudian melakukan *sanding* pada area yang terdapat *Paint Peel Off (PPO)*. Setelah sanding selesai, kembali dilakukan *cleaning* dengan alkohol pada area *sanding* agar sisa-sisa kotoran sanding menjadi bersih. Selanjutnya diberi *epoxy primer* pada area yang telah *disanding*. Untuk menghindari area lain terkena *paint*, maka area lain diberi plastik dengan perekat *masking tape*. Kemudian dilakukan proses painting menggunakan *paint white* dan tunggu hingga kering.
