**PELAKSANAAN PEKERJAAN REHABILITASI GEDUNG  
*WORKSHOP* DAN PENGECATAN MARKA *RUNWAY, TAXIWAY*  
DAN *APRON* DI BANDAR UDARA TARDAMU SABU,  
NUSA TENGGARA TIMUR  
LAPORAN *ON THE JOB TRAINING I*  
Tanggal 4 April – 31 Agustus 2023**

**PROGRAM STUDI DIII TEKNIK BANGUNAN DAN LANDASAN  
POLTEKNIK PENERBANGAN SURABAYA  
2023**

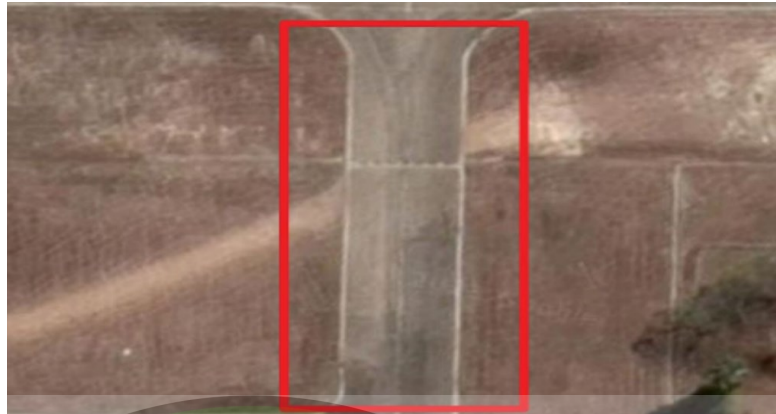
**Gambar 4. 8** Taxiway Bandar Udara Tardamu Sabu  
(Sumber : Google Earth, 2023)

*Taxiway* adalah jalan penghubung antara *runway* dengan *apron*, terminal, atau fasilitas lainnya di sebuah bandar udara. Kebanyakan *Taxiway* memiliki permukaan yang keras seperti aspal atau beton, meskipun bandara penerbangan umum yang lebih kecil terkadang menggunakan kerikil atau rumput.

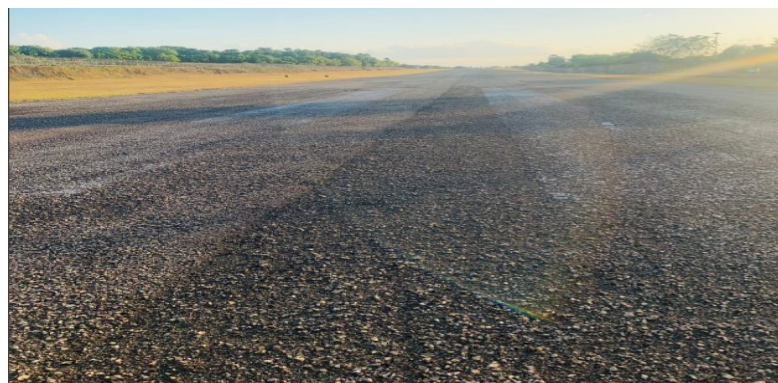
**Gambar 4. 9** Kondisi *marka runway*

Marka di *area runway* yang perlu dilakukan pengecatan dikarenakan cat pada area marka di daerah tersebut sudah mengalami pemudaran oleh karena itu perlu dilakukannya pengecatan ulang marka. Kondisi marka pada *area runway* dapat di lihat pada gambar berikut :

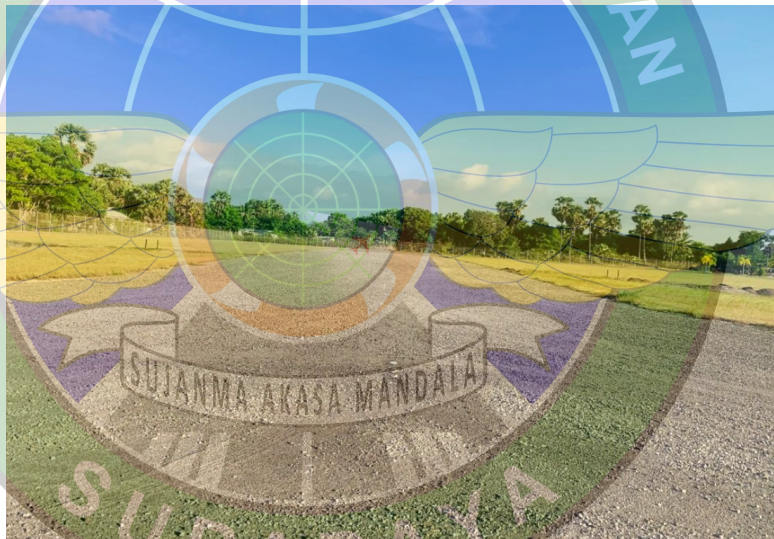
**Gambar 4. 10** Kondisi marka taxiway  
(Sumber : olahan penulis, 2023)

Marka di area *taxiway* yang perlu dilakukan pengecatan dikarenakan cat pada area marka di daerah tersebut sudah mengalami pemudaran oleh karena itu perlu dilakukannya pengecatan ulang marka. Kondisi marka pada *area taxiway* dapat di lihat pada gambar berikut

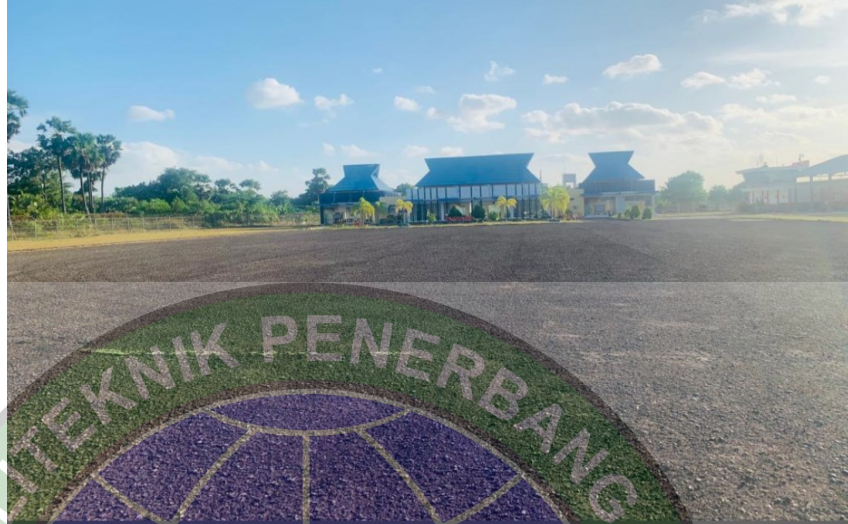
*Gambar 4. 11 Kondisi marka apron  
(Sumber : olahan penulis, 2023)*

karena itu perlu dilakukannya pengecatan ulang marka. Kondisi marka pada *area apron* dapat di lihat pada gambar berikut

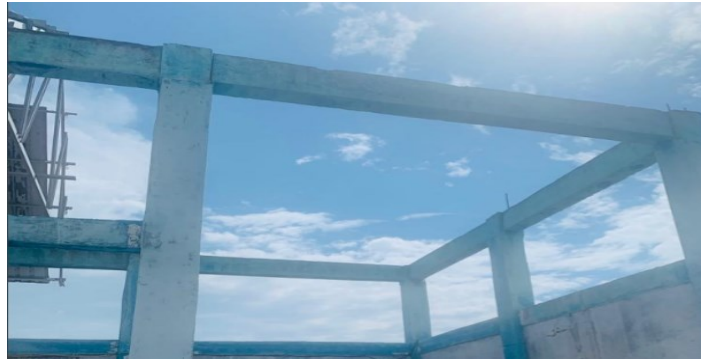
**Gambar 4. 12** Kerusakan Atap Gedung Worlshop  
(Sumber : olahan penulis, 2023)

Kerusakan yang skalanya bertambah terus menerus karena kerusakan awal tidak segera ditangani.menyebabkan seng ada yang hilang dan kayu terkena hujan terus menerus karena tidak tertutup oleh seng.

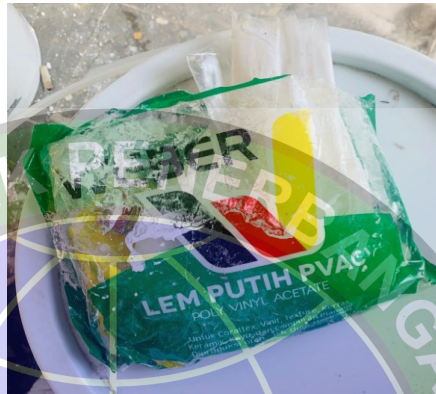
**Gambar 4. 14** Gambar lem yang digunakan  
(Sumber : olahan penulis, 2023)

Lem dan semen yang digunakan disini sebagai campuran untuk cat yang berfungsi untuk merekatkan cat ke aspal dan membuat cat bertahan lebih lama dan awet.

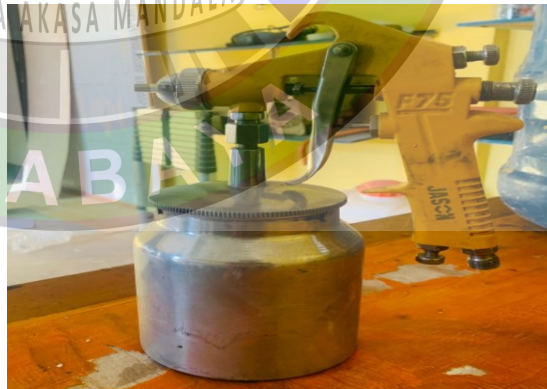
**Gambar 4. 15** Air Spray Gun  
(Sumber : olahan penulis, 2023)

Metode pengecatan yang dilakukan di Bandar Udara Tardamu Sabu adalah menggunakan metode semprot. Air spray gun yang digunakan dapat dilihat pada gambar 4.15

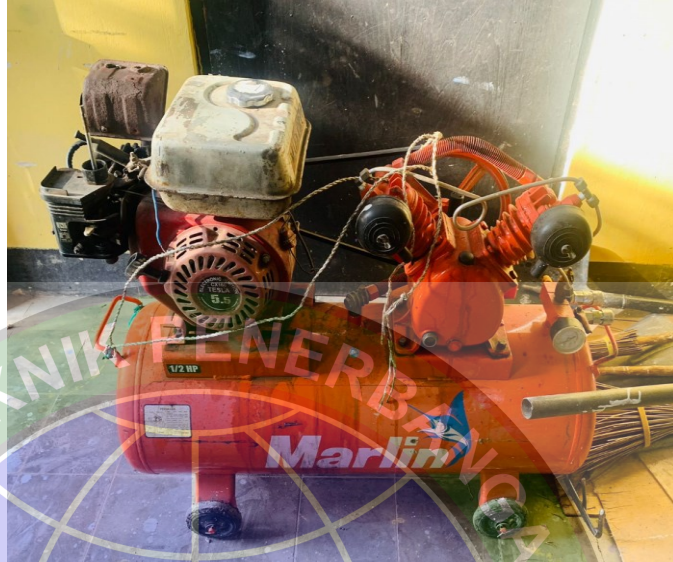
**Gambar 4. 16** Kompresor yang digunakan  
(Sumber : olahan penulis, 2023)

Kompresor yang digunakan dapat dilihat pada gambar 4.16

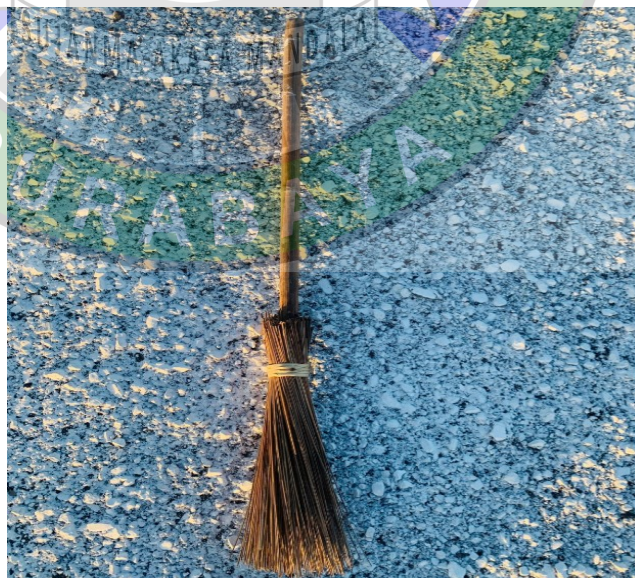
**Gambar 4. 17** Sapu yang digunakan  
(Sumber : olahan penulis, 2023)

Sapu digunakan sebelum proses pengecatan memastikan supaya area yang dicat tidak terdapat debu maupun kotoran. Sapu yang digunakan dapat dilihat pada gambar 4.17.

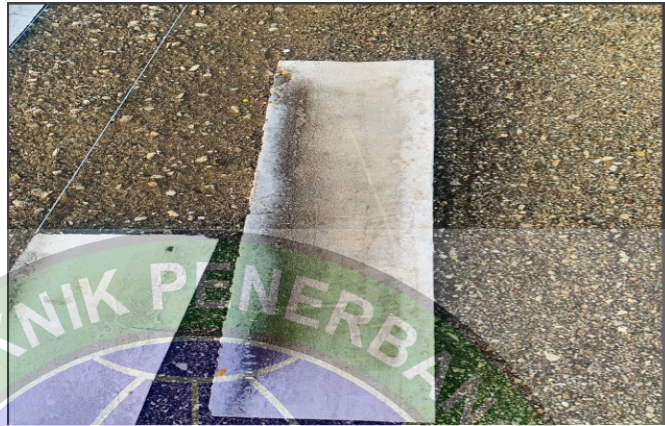
**Gambar 4. 18** Triplek yang digunakan  
(Sumber : olahan penulis, 2023)

Triplek digunakan sebagai pembatas area yang dicat. Triplek yang digunakan dapat dilihat pada gambar 4.18.

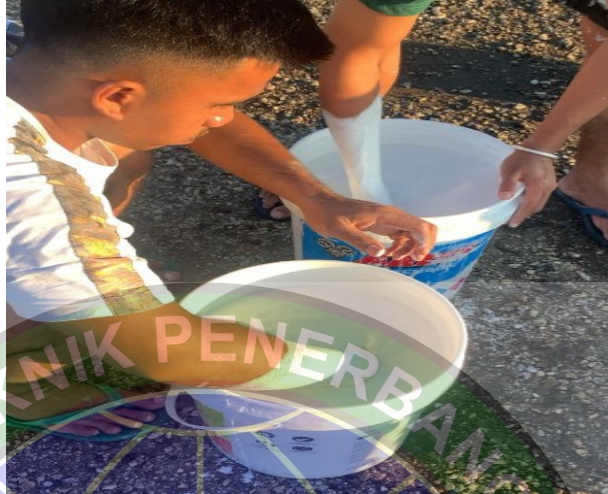
**Gambar 4. 19** Proses pencampuran cat  
(Sumber : olahan penulis, 2023)

- a. Tahap awal dilakukan pencampuran antara cat, lem, semen dan air. Kegiatan dapat dilihat pada gambar 4.19

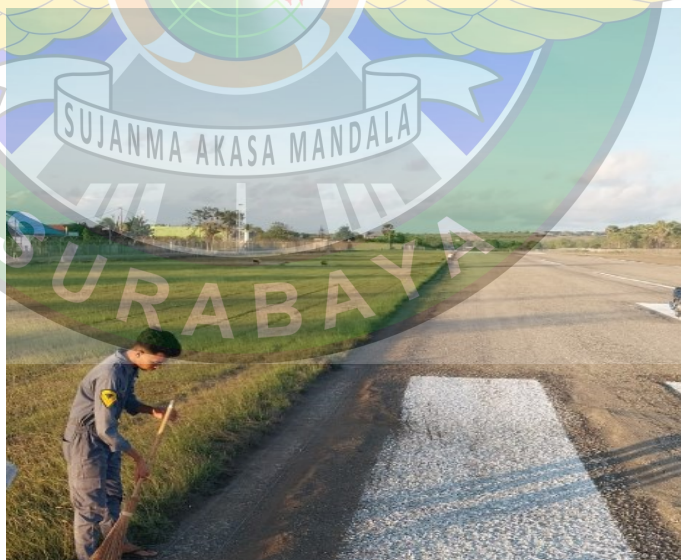
**Gambar 4. 20** Proses Pembersihan Area yang akan di Cat  
(Sumber : olahan penulis, 2023)

- b. Tahap selanjutnya yaitu melakukan pembersihan pada bagian yang akan dilakukan pengecatan. Pembersihan dapat dilihat pada gambar 4.20

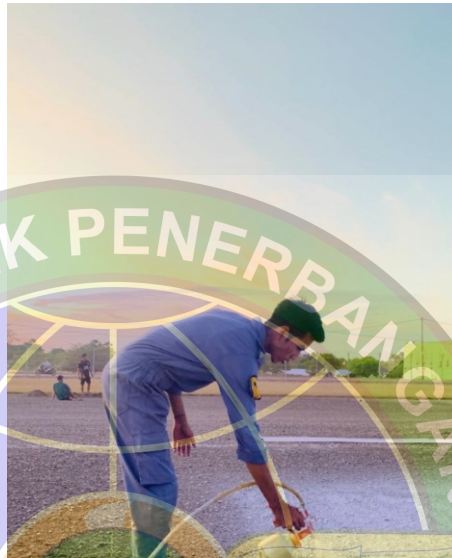
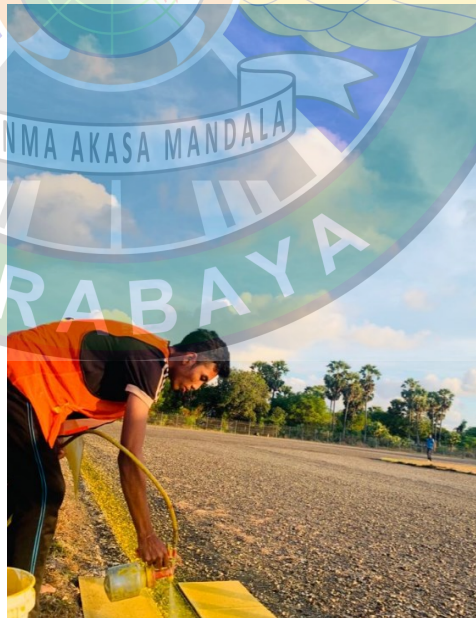
**Gambar 4. 21** Proses Pengecatan  
(Sumber : Olahan penulis, 2023)

**Gambar 4. 22** Proses Pengecatan  
(Sumber : Olahan penulis, 2023)

c. Tahap ketiga yaitu melakukan pengecatan marka, untuk pengecatan marka di sisi *runway* menggunakan cat berwarna putih sedangkan untuk di *taxiway* dan *apron* menggunakan cat berwarna kuning dapat dilihat pada gambar 4.21 dan 4.22

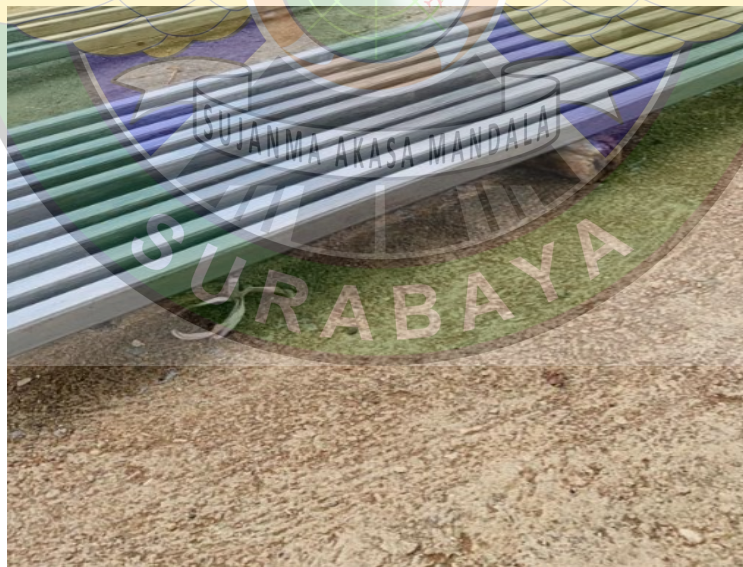
**Gambar 4. 27** Besi baja ringan  
(Sumber : olahan penulis, 2023)

Besi baja ringan digunakan sebagai pembuatan atap kuda – kuda pada gedung *workshop* dapat dilihat pada gambar 4.24

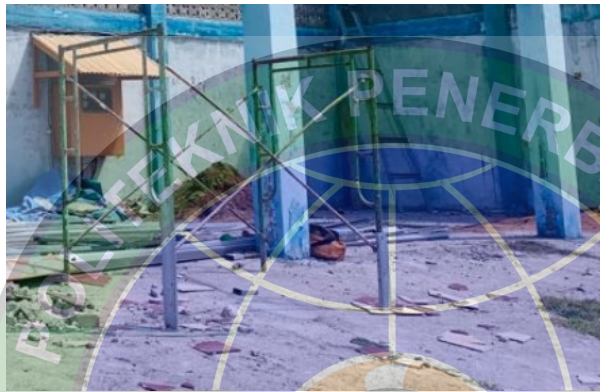
**Gambar 4. 28** Scaffolding  
(Sumber : Olahan penulis, 2023)

Scaffolding ini digunakan untuk para pekerja memasang atap dan kuda – kuda yang berada diatas.

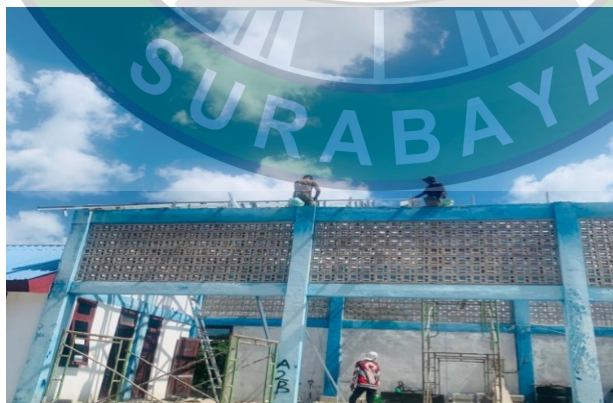
**Gambar 4. 29** Pembongkaran atap lama  
(Sumber : Olahan penulis, 2023)

- a. Tahap awal adalah pembongkaran atap gedung *workshop* dapat dilihat pada gambar dibawah ini :

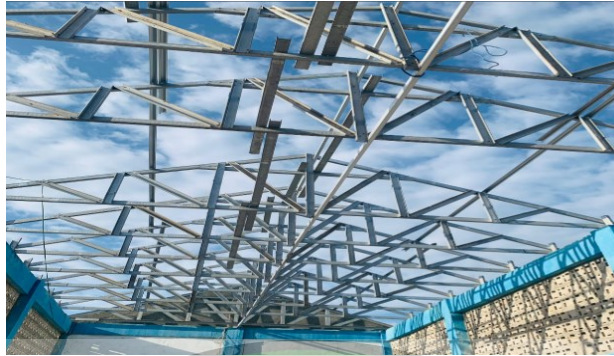
**Gambar 4. 30** Pemasangan atap kuda – kuda  
(Sumber : Olahan penulis, 2023)

b. pemasangan kuda – kuda dapat dilihat pada gambar 4.24

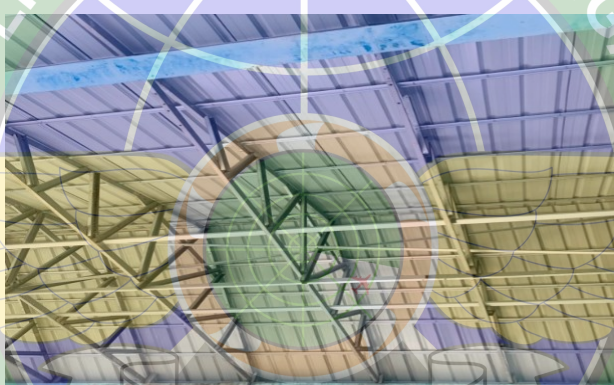
**Gambar 4. 31** pemasangan atap gedung *workshop*  
(Sumber : Olahan penulis, 2023)

c. pemasangan atap gedung *workshop* dapat dilihat pada gambar 4.26

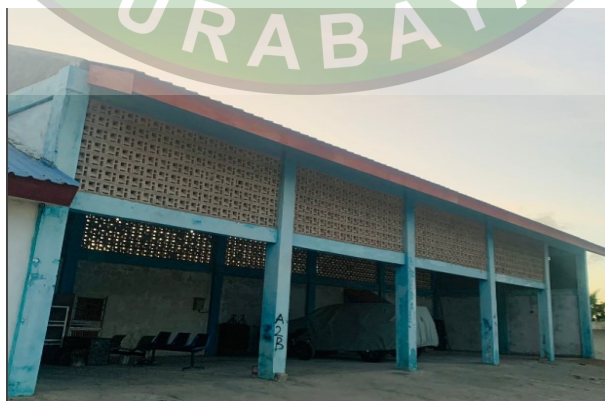
**Gambar 4. 32** Dokumentasi setelah dilakukan perbaikan  
(Sumber : Olahan penulis, 2023)

d. Gedung *workshop* sudah selesai perbaikan dapat dilihat pada gambar
