**PENGECATAN ULANG MARKA *APRON* SERTA  
PEMELIHARAAN DAN PERAWATAN LANTAI TERMINAL  
KEBERANGKATAN BANDAR UDARA KALIMARAU BERAU,  
KALIMANTAN TIMUR  
LAPORAN *ON THE JOB TRAINING* (OJT)  
Tanggal 02 Oktober 2023 – 29 Februari 2024**

**PROGRAM STUDI DIPLOMA 3 TEKNIK BANGUNAN DAN LANDASAN  
POLITEKNIK PENERBANGAN SURABAYA**

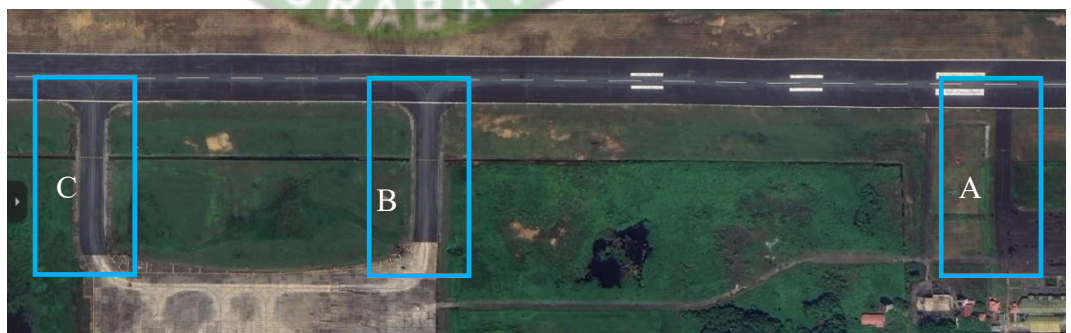
Gambar 4. 2 *Taxiway* Bandara Kalimarau

*Taxiway* (landas hubung) adalah jalan yang digunakan sebagai jalan keluar masuk pesawat dari *runway* serta sarana penghubung *apron* dengan *runway* maupun beberapa fasilitas lain seperti *aircraft parking position taxiline*, *apron taxiway* dan *rapid exit taxiway*. Terdapat tiga *taxiway* Bandar Udara Kalimarau dengan permukaan *ashpalt*, *taxiway A* memiliki dimensi 108 x 15 m dengan *strength* 125.500 lbs, *taxiway B* memiliki dimensi 167 x 23 dengan *strength* 60 F/C/X/T, dan *taxiway C* memiliki dimenasi 179 x 23 m dengan *strength* 58/F/C/X/T.

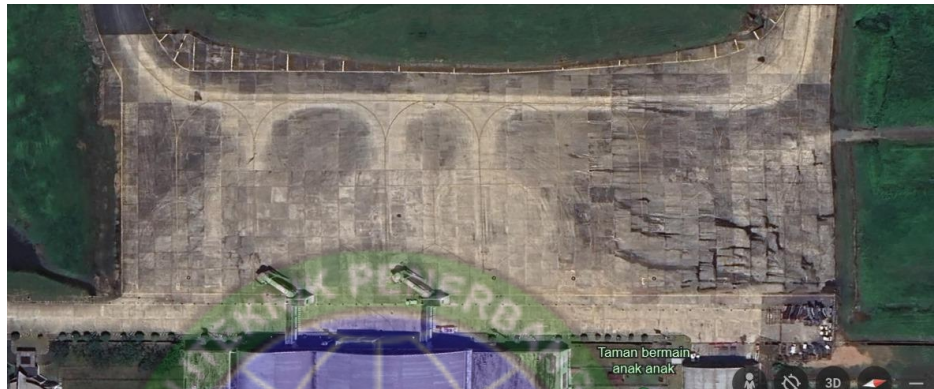
Gambar 4. 3 Apron B Bandara Kalimantan

pengisian bahan bakar dan perawatan pesawat. Terdapat dua *apron* Bandar Udara Kalimantan, *apron A* memiliki dimensi 60 x 100 m dengan permukaan *asphalt* dan *strength* 125.500 lbs (skuadron). Sedangkan *apron B* memiliki dimensi 315 x 100 m dengan permukaan *slab beton*, perkerasan *rigid* dan *strength* PCN 56/R/B/W/T.

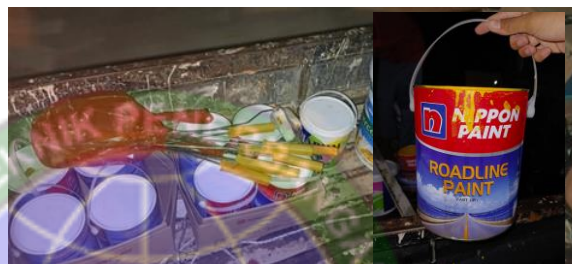
Gambar 4. 14 Merk Cat yang Digunakan

1) Tahap pertama yaitu mencampur cat dan *thinner* dengan perbandingan 3 : 1. Pastikan cat tercampur rata dan tidak menggumpal.

- 2) Tahap kedua yaitu mengecat marka menggunakan kuas roll. Kuas cat tembok digunakan untuk mengecat area yang tidak bisa dicat menggunakan kuas roll seperti marka yang bertumpuk dengan marka *aerobridge safety*.
- 3) Pada area yang tidak bisa dilakukan pengecatan dikarenakan basah, maka pengecatan dilanjutkan besok menunggu area tersebut kering terlebih dahulu.

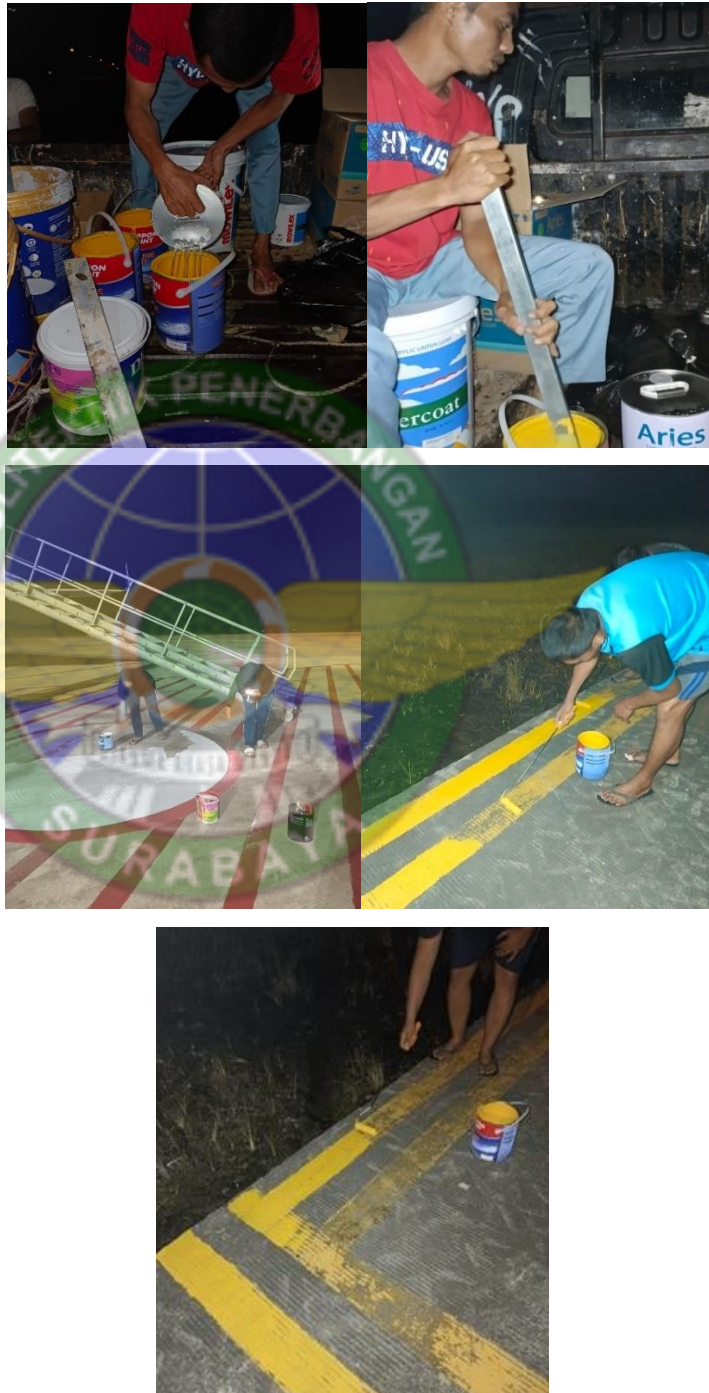
Gambar 4. 17 Proses Pencampuran Cat dengan *Thinner* dan Proses Pengecatan

Berikut adalah beberapa foto dokumentasi proses pencampuran cat dengan thinner dan pelaksanaan pengecatan ulang marka *apron*.

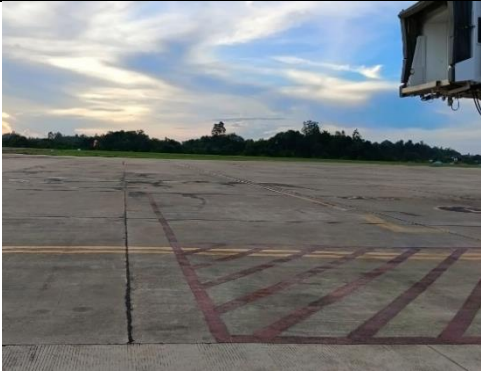
| Sebelum | Sesudah |
|---|---|
| <p>Gambar 4. 18 Marka <i>Aerobridge Safety</i> Sebelum Pengecatan</p> | <p>Gambar 4. 19 Marka <i>Aerobridge Safety</i> Sesudah Pengecatan</p> |

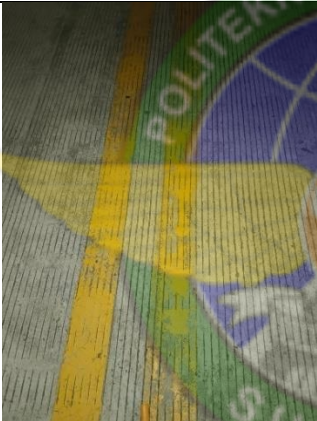
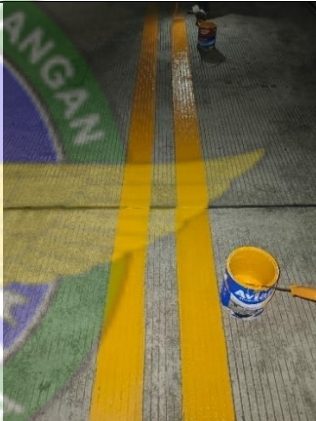
| Sebelum | Sesudah |
|---|---|
| <p>Gambar 4. 20 Marka <i>Apron Edge</i> Sebelum Pengecatan</p> | <p>Gambar 4. 21 Marka <i>Apron Edge</i> Sesudah Pengecatan</p> |

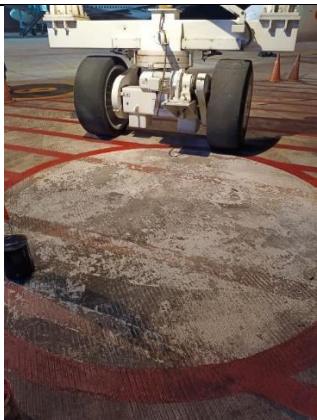
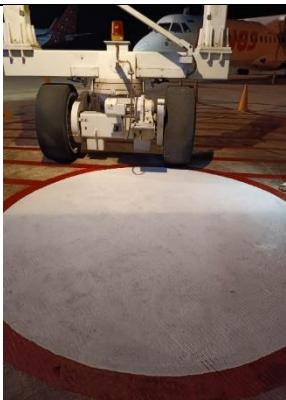
| Sebelum | Sesudah |
|---|---|
| <p>Gambar 4. 22 Marka <i>Aerobridge Wheel Position</i> Sebelum Pengecatan</p> | <p>Gambar 4. 23 Marka <i>Aerobridge Wheel Position</i> Sesudah Pengecatan</p> |

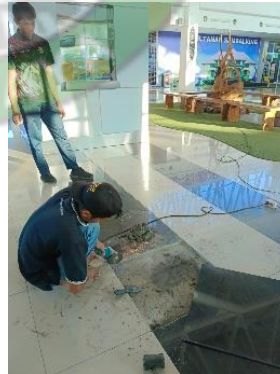
Gambar 4. 24 Proses Pemotongan Keramik Pecah

- 1) Pertama, dilakukan pemotongan keramik yang sudah pecah menggunakan gerinda.

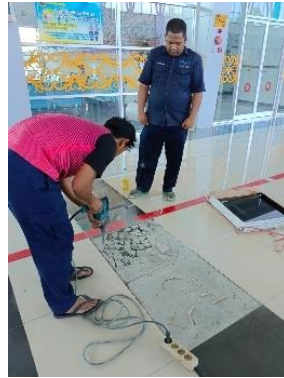
Gambar 4. 25 Proses Perusakan Spesi Lama Menggunakan *Jack Hammer*

- 2) Tahap kedua, setelah keramik dapat dilepas, campuran spesi lama dirusak menggunakan alat *jack hammer* sehingga keramik atau ubin dapat menempel pada campuran spesi baru.

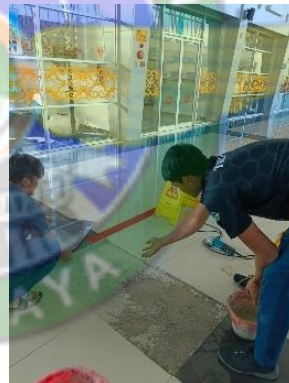
Gambar 4. 26 Pemberian Air pada Lantai

- 3) Tahap ketiga, setelah semua campuran spesi lama terangkat, lantai diberi sedikit percikan air agar keramik dan campuran spesi dapat menempel pada dasar lantai.

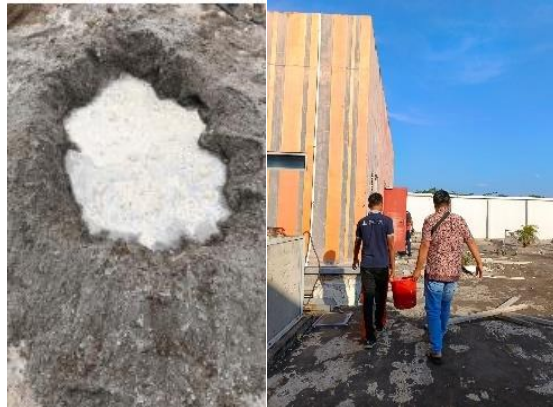
Gambar 4. 27 Pembuatan Spesi

- 4) Tahap keempat, sembari menunggu air meresap pada dasar lantai, langkah selanjutnya yaitu membuat campuran spesi yang terdiri atas campuran pasir, semen dan air secukupnya untuk 2 keramik yang rusak. Pengadukan spesi campuran dilakukan diluar gedung terminal tepatnya di area *rooftop* menggunakan pacul dan dibawa ke area dalam terminal menggunakan ember.

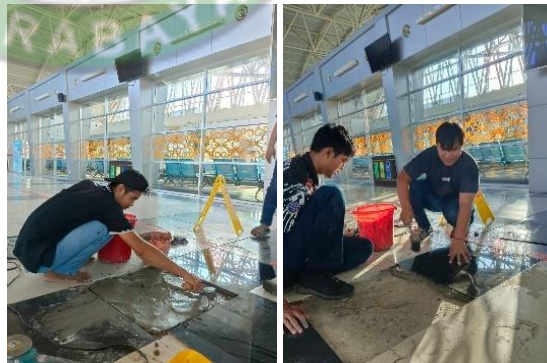
Gambar 4. 28 Proses Penuangan Spesi dan Pemasangan Keramik

- 5) Tahap kelima, setelah semua air meresap dan campuran spesi sudah siap, campuran spesi dituang ke lantai dan diratakan menggunakan sekop. Setelah itu keramik diletakkan di atasnya dan dipukul pelan-pelan menggunakan palu karet agar keramik menempel dengan sempurna. Dimensi pekerjaan pemeliharaan pemeliharaan dan perawatan lantai terminal keberangkatan ini yaitu 100 x 2,5 cm.

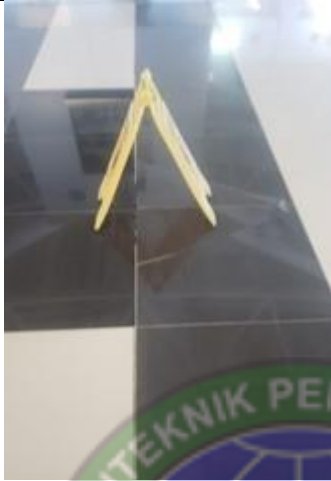
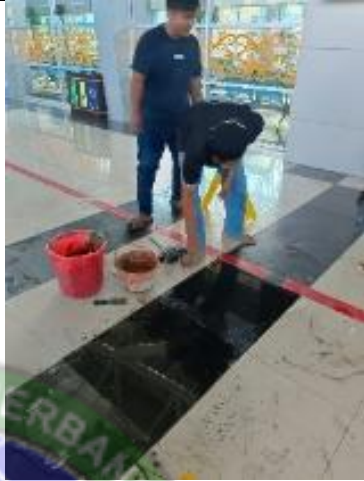
**Tabel 4. 3** Perbandingan Keramik Terminal Kedatangan Sebelum dan Sesudah Pemeliharaan dan Perawatan

| Sebelum | Sesudah |
|---|---|
| Gambar 4. 29 Keramik Terminal Kedatangan Sebelum Dilakukan Pemeliharaan dan Perawatan | Gambar 4. 30 Keramik Terminal Kedatangan Sesudah Dilakukan Pemeliharaan dan Perawatan |

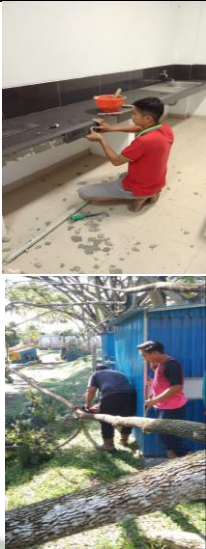
| 14. | Senin, 20 November 2023 | <p>Pemasangan keramik di tenant</p> <p>Pemotongan pohon rawan roboh</p> | | |

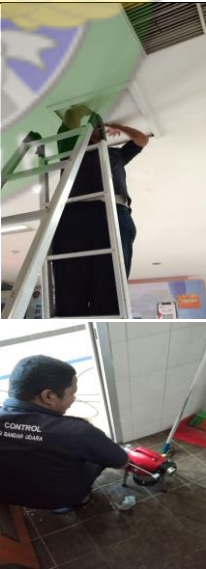
| 16. | Rabu, 22 November 2023 | <p>Pengecekan dan perbaikan kebocoran terminal</p> <p>Normalisasi saluran air terminal</p> | | |

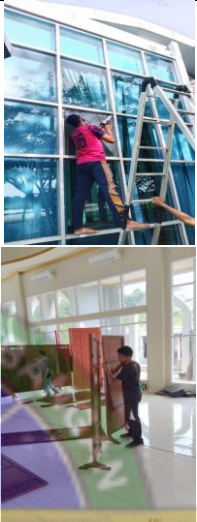
| 19. | Senin, 27 November 2023 | Penggantian kaca retak di ruang VIP<br>Persiapan peresmian masjid | | |

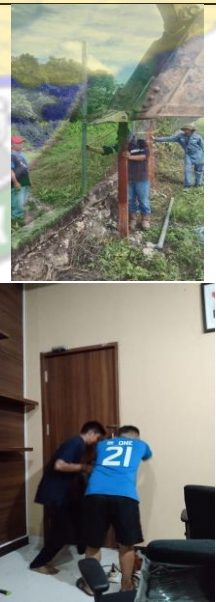
| 20. | Selasa, 28 November 2023 | Perbaikan pagar perimeter yang rebah<br>Perbaikan pintu ruang kabandara | | |

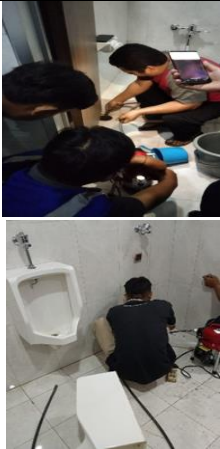
| 15. | Kamis, 21 Desember 2023 | Perbaikan saluran air di kedatangan dan perbaikan urinoir | | |

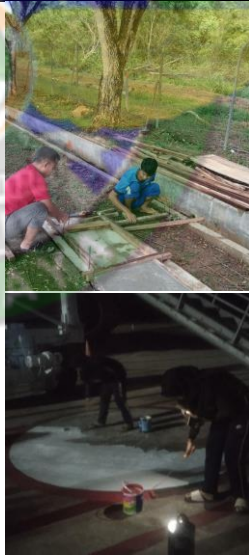
| NO | HARI/<br>TANGGAL | URAIAN<br>KEGIATAN | DOKUMENTASI | PARAF<br>SUPERVISOR |
|---|---|---|---|---|
| 2. | Selasa, 2<br>Januari<br>2024 | pembuatan<br>bekisting<br>penutup<br>drainase kantor<br>administrasi<br><br>Pengecatan<br>Apron dan<br>Taxiway | | |

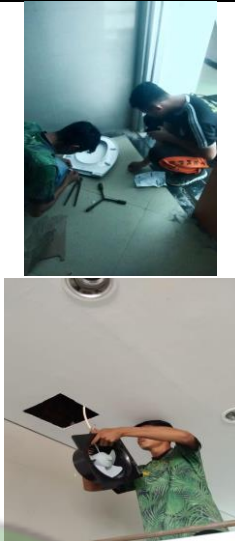
| 6. | Senin, 8 Januari 2024 | Pemasangan wastafel, exhoust dan closed di terminal internasional | | |
