**LAPORAN *ON THE JOB TRAINING*  
DI PT. JACKRON CIPTA SAKINA**

**Tanggal 01 April – 30 Juni 2024**

**PROGRAM STUDI DIPLOMA III TEKNIK PESAWAT UDARA  
POLITEKNIK PENERBANGAN SURABAYA  
2024**

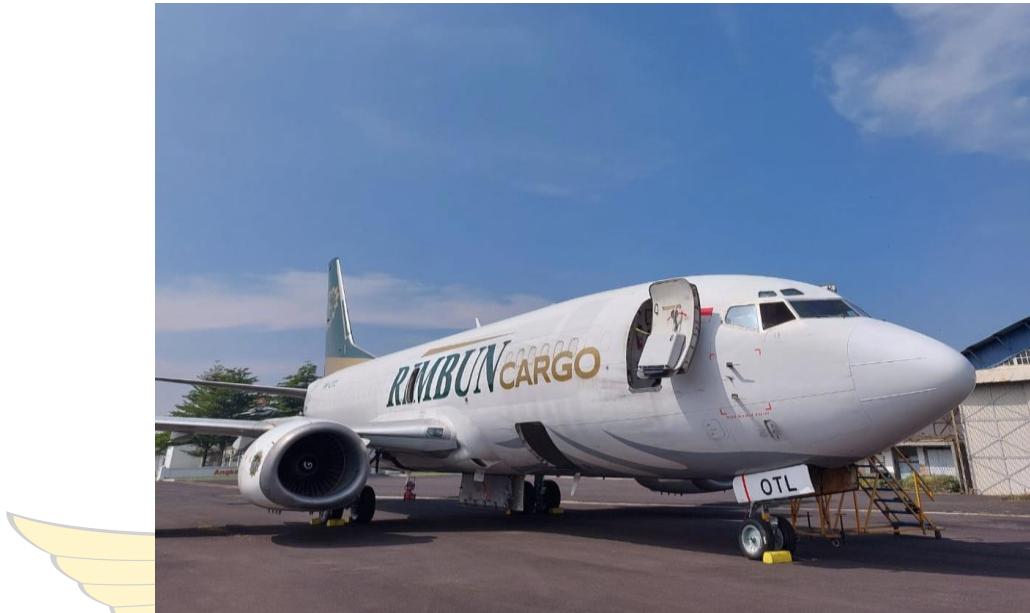
Gambar 3. 2 Maintenance Boeing 737 – 300  
Sumber : Dok. Pribadi

udara diharuskan memiliki Program Perawatan (*Maintenance Program*) gambar 3.2 yang berisi informasi detail tentang apa, kapan dan bagaimana sebuah pesawat udara dirawat.

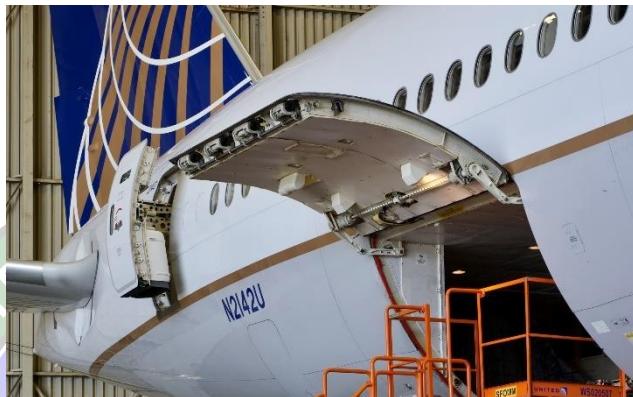
Gambar 3.4 Aft Cargo Pesawat  
Sumber : (Aircraft Boeing, 2022)

Pesawat Kargo adalah jenis pesawat khusus dirancang untuk dapat mengangkut barang ataupun kargo untuk dikirimkan dari satu tempat ke tempat lainnya. (Adji Candra Kurniawan, 2023)

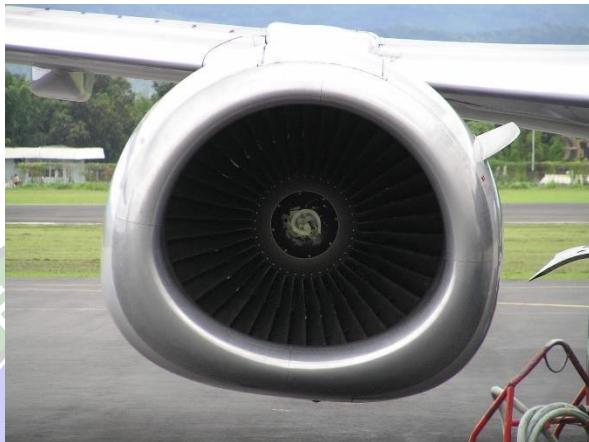
Gambar 3.5 *Spinner Engine*

*Spinner* adalah bagian berbentuk kerucut atau kubah di bagian depan mesin jet. Produsen mesin dan pesawat terbang telah mengelat *spinner* dengan pusaran yang menarik selama beberapa dekade (Mei Zheng, 2019)

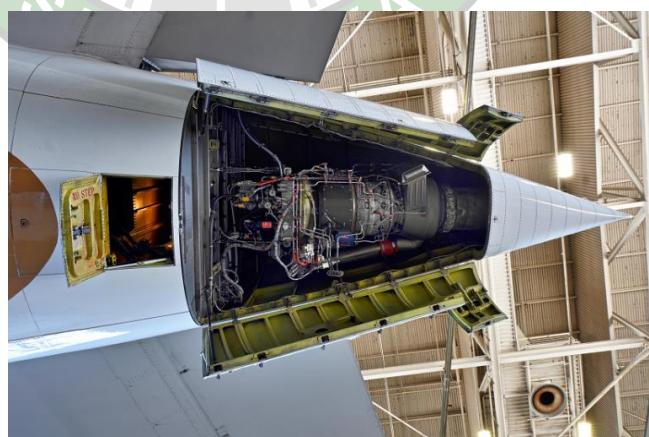
Gambar 3.6 *APU (Auxiliary Power Unit)*  
Sumber : Dok. Pribadi

Pada gambar 3.6 terdapat beberapa komponen yang ada di dalam *APU*, pertama terdapat lubang masuk pada unit ini, yaitu bernama *Air Intake*, udara luar masuk ke lubang ini. kemudian ada *Compressor* terdapat di dua sisi kanan dan kiri tentunya memiliki fungsi yang sama tetapi berbeda arah. Ada *Combustion Chamber* atau *Combustor* yang digunakan untuk ruang pembakaran. Kemudian ada juga *turbine* dua *stage* sebagai pengubah energi panas bertekanan menjadi energi gerak putar. Dan ada *exhaust* sebagai lubang pembuangan sisa pembakaran. Di sisi kiri ada komponen yang berbentuk silinder yaitu *Electrical Generator* sebagai pengubah energi gerak putar menjadi energi listrik pesawat. yang terakhir ada saluran udara bertekanan yaitu *Compressed Air*.

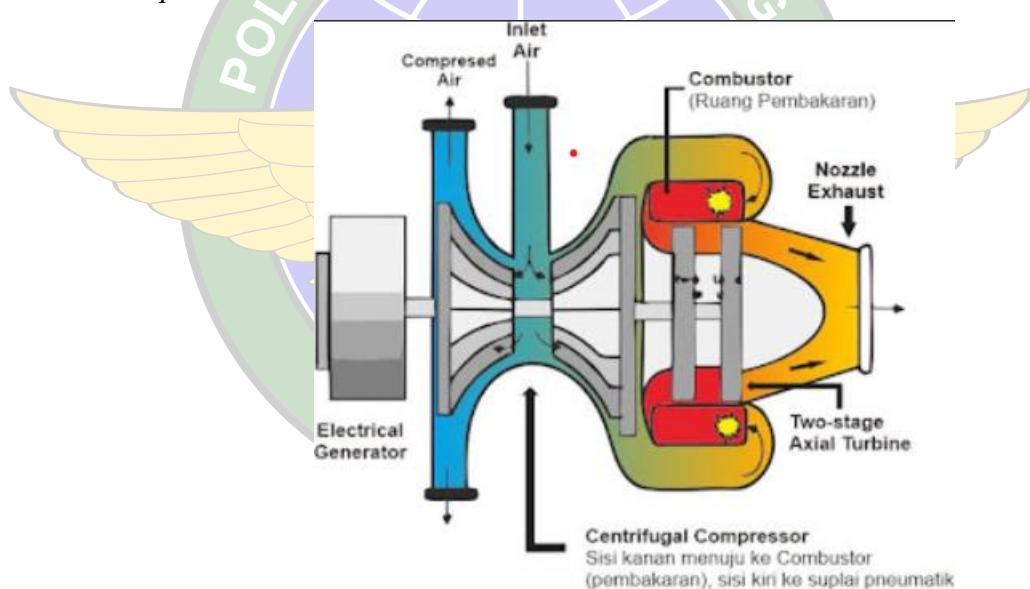
Gambar 3. 7 Animasi APU (Auxiliary Power Unit)  
Sumber : (Rochman, 2021)

Cara kerja *APU* sama seperti mesin utama pesawat *turbine* yaitu pertama udara luar masuk ke dalam *APU* melalui *Air Inlet* kemudian udara dipecah menjadi dua arah melalui *Centrifugal Compressor*, yang satu ke *Air Compressor*, yang lain ke pembakaran. Udara setelah melalui *compressor* akan menjadi udara bertekanan tinggi disini udara dimampatkan. udara bertekanan

yang masuk ke ruang pembakaran / *Combustor* akan terbakar dikarenakan adanya segitiga api yaitu *Oxygen*, Panas, dan *Fuel*.

Setelah terbakar maka terjadi ledakan yang mendorong tekanan pembakaran tadi keluar dan melewati *Turbine*, disini *turbine* ter dorong oleh tekanan dan mengakibatkan turbin berputar beserta dengan porosnya yang terhubung ke *compressor* tadi sehingga putaran terus menerus akan terjadi dan menyalaikan *APU* ini, sisa pembakaran akan dibuang melalui saluran *exhaust*.

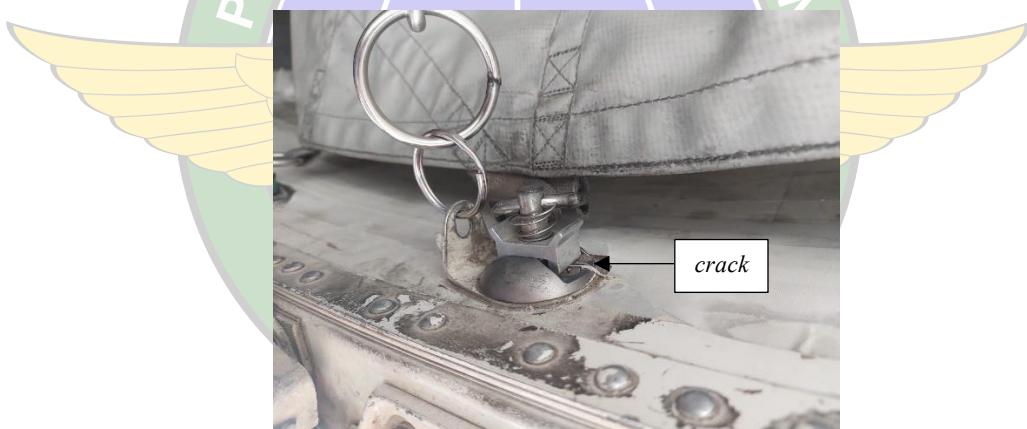
Gambar 4.1 *Bracket Aft Cargo Lanyard Crack*  
Sumber : Dok. Pribadi

*Crack* terdapat pada *Bracket Lanyard Cargo Door* pada bagian *AFT Cargo* pada pesawat Boeing 737-300 dengan registrasi PK-OTL. Permasalahan ini diketahui saat pelaksanaan *C-Check* pada 8 Mei 2024 saat pengecekan bagian *AFT Cargo Door* terdapat *Crack* pada bagian *Bracket Lanyard*. Dengan hal ini *engineer* mengambil keputusan untuk melepas dan mengganti *Bracket Lanyard* dengan yang baru.

Pada gambar 4.1 merupakan letak dari pada *crack* yang terjadi pada *Bracket Lanyard AFT Cargo* yang menunjukan bahwa *bracket* tersebut harus diganti dengan yang baru dengan *part number* yang sama, yaitu 69 - 77997 - 2. *Maintenance* dilakukan sesuai referensi *Structure Repair Manual (SRM)* dan *Aircraft Maintenance Manual (AMM)* ATA 25 (*Equipment & Furnishing*) pada Boeing 737-300 yang tidak dapat dilampirkan dikarenakan kebijakan perusahaan.

Setelah proses *disassembly bracket* selesai, tahap selanjutnya adalah melaksanakan inspeksi secara visual maupun secara fisik dengan memeriksa bagian belakang dari *bracket* yang telah terlepas, apakah ada temuan *crack* terbaru atau tidak.

Ganti *bracket lanyard aft cargo* yang mengalami *crack* dengan *bracket* yang baru dengan *part number* yang sama (69 - 77997 - 2). Setelah pengecekan *part number* selesai, langkah *servicing* selanjutnya adalah *cleaning* pada area *bracket* yang telah dilepas. Tujuannya adalah agar proses penggerjaan menjadi nyaman dan maksimal.

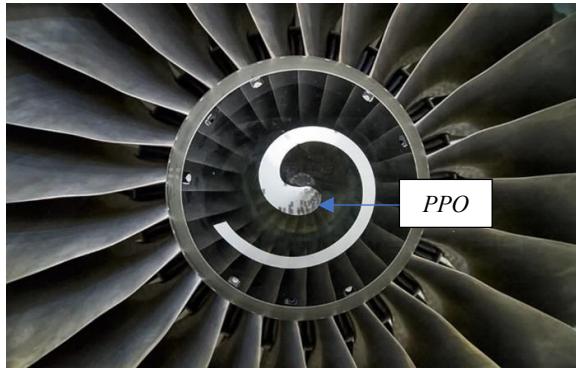
Gambar 4.3 *Spinner Engine Paint Peel Off*  
Sumber : Dok. Pribadi

Pada tanggal 6 Mei 2024 pada pesawat Boeing dilakukan *C-Check* dan ditemukan terjadi *paint peel off* pada *spinner engine* pesawat Boeing 737-300 yang ditandai dengan adanya cat permukaan pada *spinner engine* yang terkelupas. Dapat dilihat pada gambar 4.3 bahwa terjadinya *paint peel off* pada *spinner engine* pesawat.

Sesuai dengan *Aircraft Maintenance Manual (AMM)* 51-21-00, langkah selanjutnya adalah *repair*. *Repair* yang dilakukan pertama adalah melakukan *cleaning* dengan menggunakan cairan alkohol pada *engine spinner*.

Setelah pelaksanaan *repair*, maka dilakukan *functional test* pada cat *spinner engine* untuk melihat hasil *re-painting*. *Functional test* yang dilakukan adalah dengan menempelkan tap khusus pengecekan cat pada *spinner engine*. Jika sudah terpasang, kemudian tarik tap tersebut. Jika cat terkelupas, maka hasil *re-painting* belum maksimal. Jika cat tidak terkelupas, maka hasil *re-painting* dapat disimpulkan bagus.

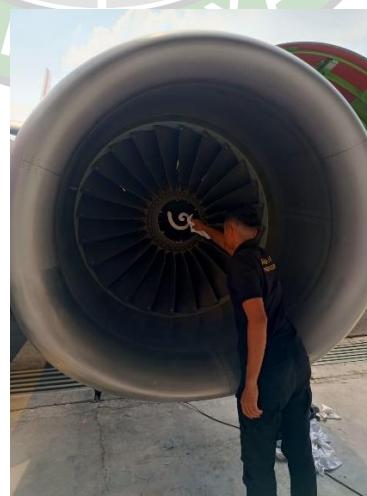
Gambar 4.4 Cleaning Spinner Engine  
Sumber : Dok. Pribadi

Setelah *cleaning* seperti pada gambar 4.4, langkah selanjutnya adalah *sanding* pada *engine spinner*. Setelah proses *sanding* selesai, kemudian dilakukan *cleaning* pada area *sanding* agar sisa-sisa kotoran menjadi bersih. Setelah *cleaning* selesai, kemudian memberi *epoxy primer* pada *engine spinner*. Selanjutnya menggunakan *masking tip* pada area *engine spinner* agar proses *painting* tidak mengenai bagian yang lain, kemudian dilakukan proses *painting* menggunakan *paint white* dan tunggu hingga kering. Setelah cat kering, kemudian dilakukan pemberian *top coating* agar cat tidak mudah terkelupas sehingga dapat bertahan lama.

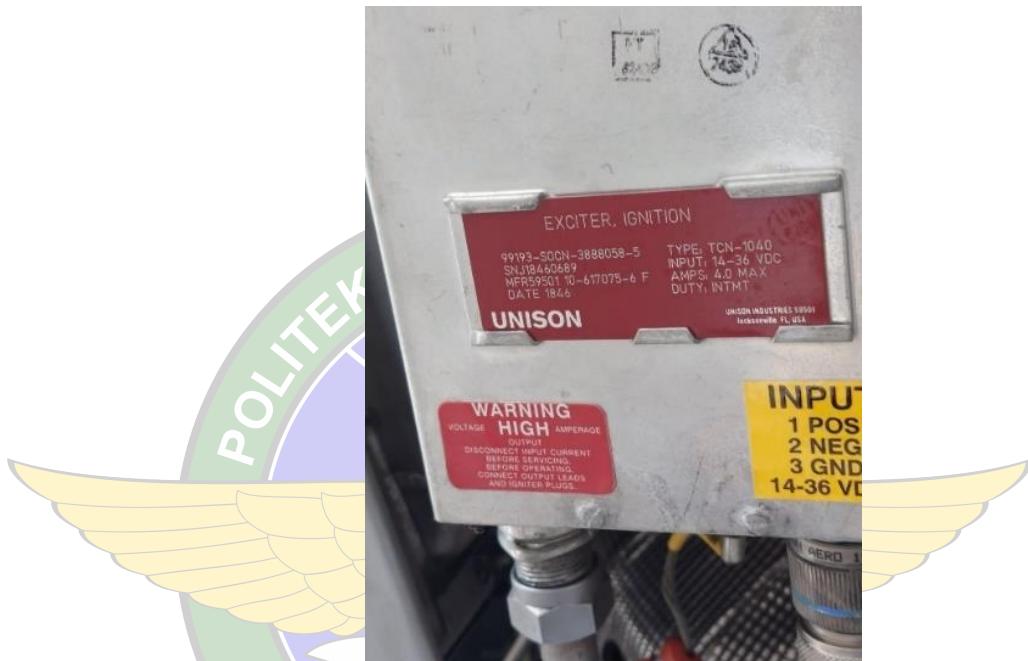
Gambar 4.5 APU Exiter

Pada tanggal 16 Mei 2024 pesawat Boeing 737-300 PK-OTL akan dilakukan *replacement* dengan tujuan *robbing part APU Exciter* dengan *part number* 10-381750-14A dan *serial number* 86431751. *APU Exciter* pada PK-OTO memiliki *trouble*, yaitu *hangstart*. Oleh karena itu, dilakukan *robbing part* untuk mensupport PK-OTO. Dapat dilihat pada gambar 4.5 merupakan gambar *APU Exciter* PK-

OTL yang akan dilakukan *robbing part*. Setelah robbing part selesai, maka *APU Exciter* yang baru akan dipasang ke PK-OTL dengan *part number* dan *serial number* yang sama.

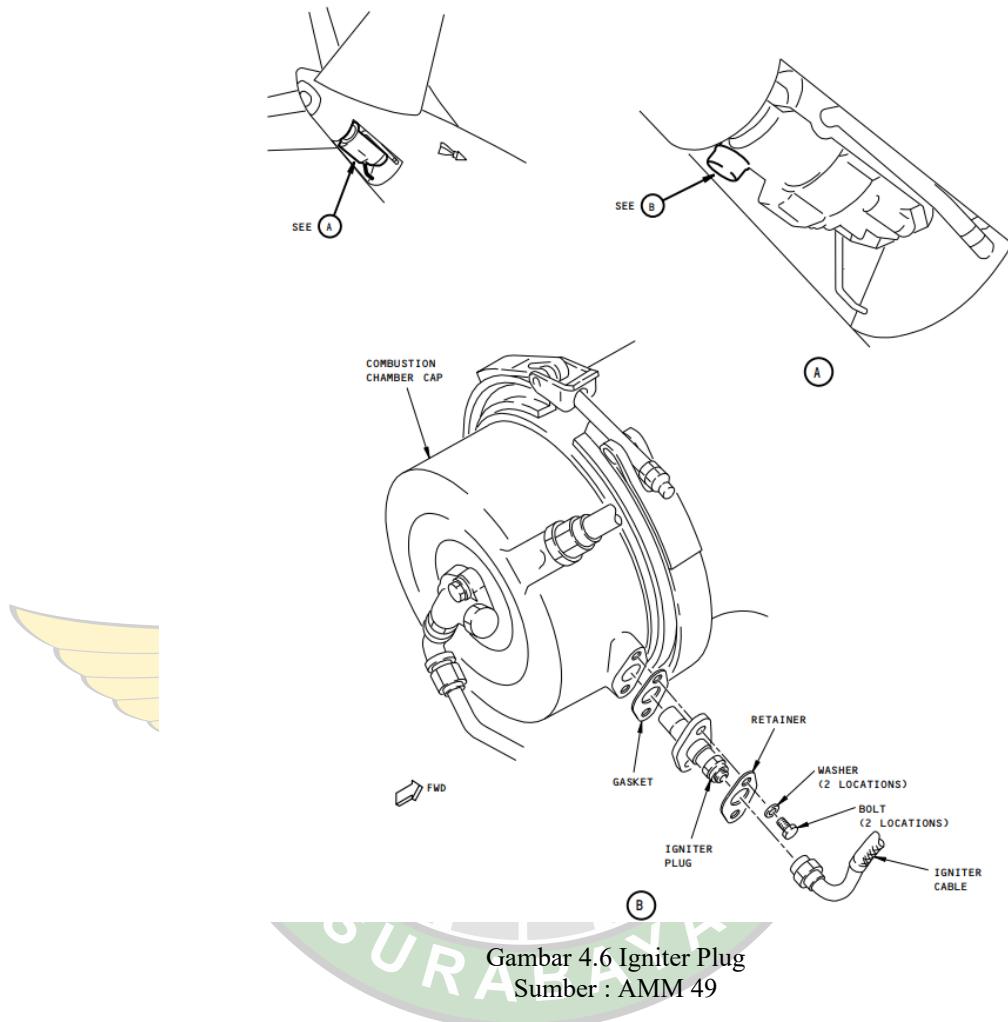
Gambar 4.6 Igniter Plug  
Sumber : AMM 49

Kemudian adalah membuka *APU cowl door* seperti pada gambar 4.7 dan membuka *lower shroud*. Langkah terakhir adalah dengan melepas *unit igniter plug* seperti pada gambar 4.6
