**LAPORAN *ON THE JOB TRAINING (OJT)*
INSPEKSI, PERAWATAN DAN PEMERIKSAAN PESAWAT
BOEING B737 900ER BATAM *AERO TECHNIC (BAT) DIVISI*
*BASE MAINTENANCE BATAM***

**LAPORAN *ON THE JOB TRAINING (OJT)*
INSPEKSI, PERAWATAN DAN PEMERIKSAAN PESAWAT
BOEING B737-900ER BATAM AERO TECHNIC (BAT) DIVISI
BASE MAINTENANCE BATAM**

*PITOT AND STATIC - POLARITY STANDARIZATION TO ADDRES UN-
ANNUCIATED FAILURE OF PITOT PROBE HEATER PADA PESAWAT
BOEING 737-900ER*

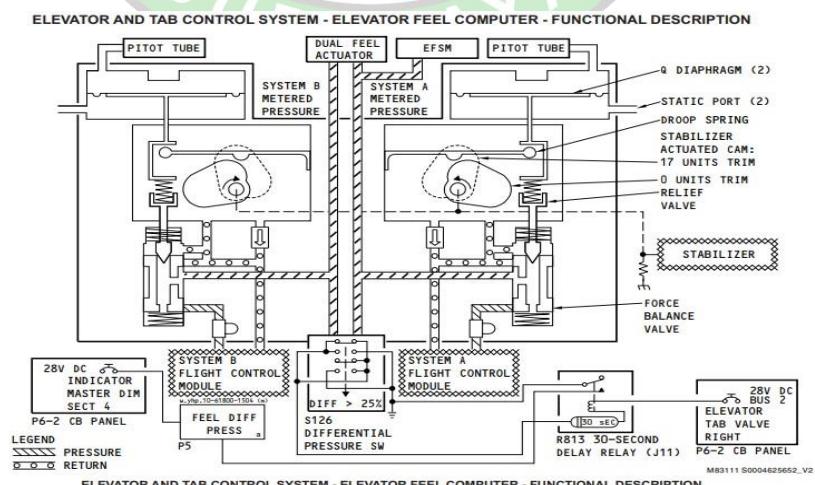
Gambar 3. 4 Elevator feel computer

Elevator feel system pitot dikonfigurasikan dengan elevator feel computer, pada saat airspeed meningkat maka tekanan udara akan masuk pada pitot probe. Tekanan pada pitot akan melewati pitot port dan mendorong Q diaphragma, lalu Q diaphragma mendorong dan menggerakkan *relief valve*. gerakan yang terjadi pada Q diaphragma sebanding atau sesuai dengan keadaan *airspeed* pada saat itu, Ketika *relief valve* bergerak kemudian akan mendorong *force balance valve* untuk mengontrol tekanan hydraulic yang digunakan pada *feel actuator*, dan Ketika airspeed meningkat maka *feel force* juga meningkat. (AMM B737 600/700/800/900 chapter 27, 2020)

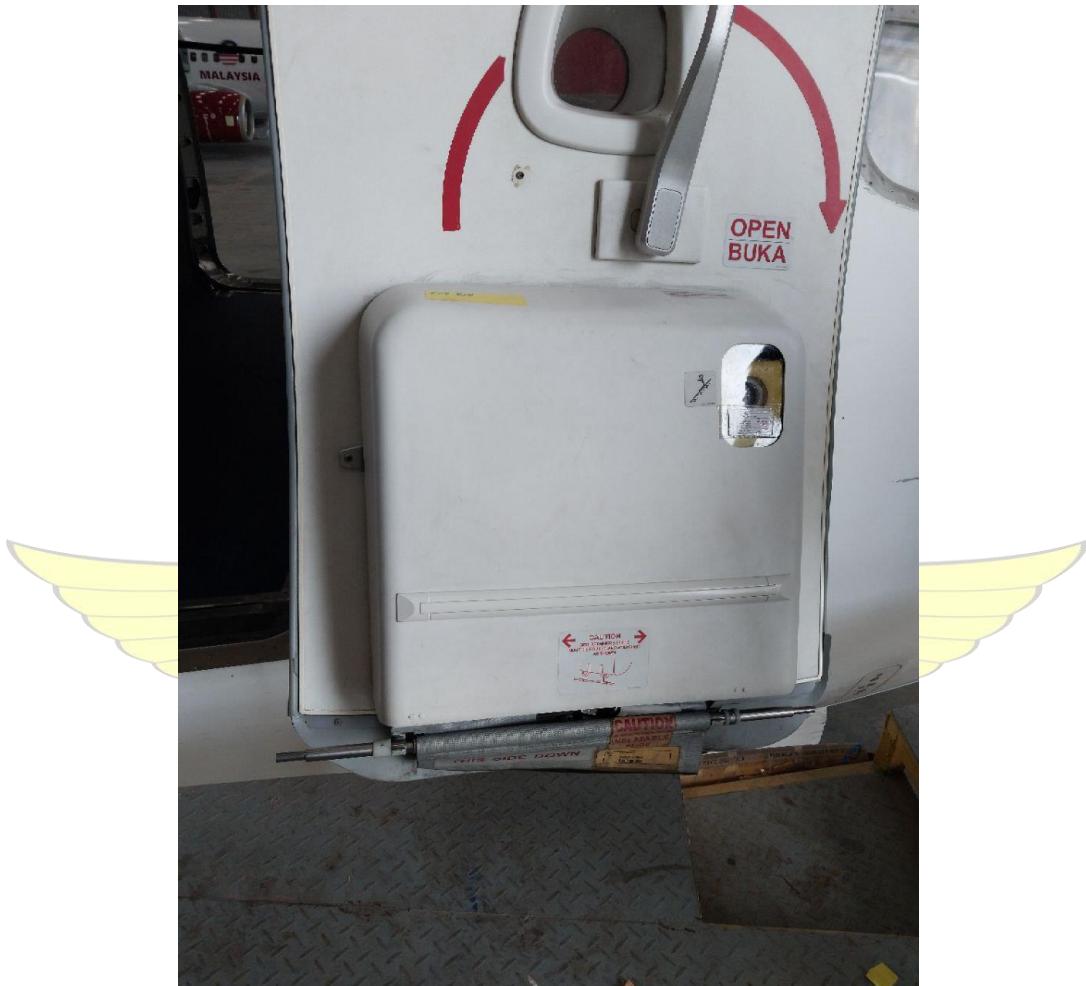
Gambar 3. 5 Forward entry emeregency escape door

Escape slide compartment berfungsi untuk menahan slide pack dalam posisi tersimpan, dan akan terbuka pada saat digunakan. Escape slide pack berada didalam escape slide compartment, seluruh komponen terpasang pada didalam pintu bagian bawah.

Apabila pesawat mendarat di air maka escape slide bisa dilepaskan dari pesawat dan digunakan untuk mengapung. Escape slide terbuat dari kain nylon yang diapisi dengan neoprene dengan lapisan alumunium sebagai perlindungan dari efek radiasi panas. Sliding surface memiliki kekuatan yang tinggi dilapisi dengan urethane, dan kain nylon. Setiap escape slide dikemas didalam valise (koper) dan disimpan didalam compartment di pintu keluar pesawat.

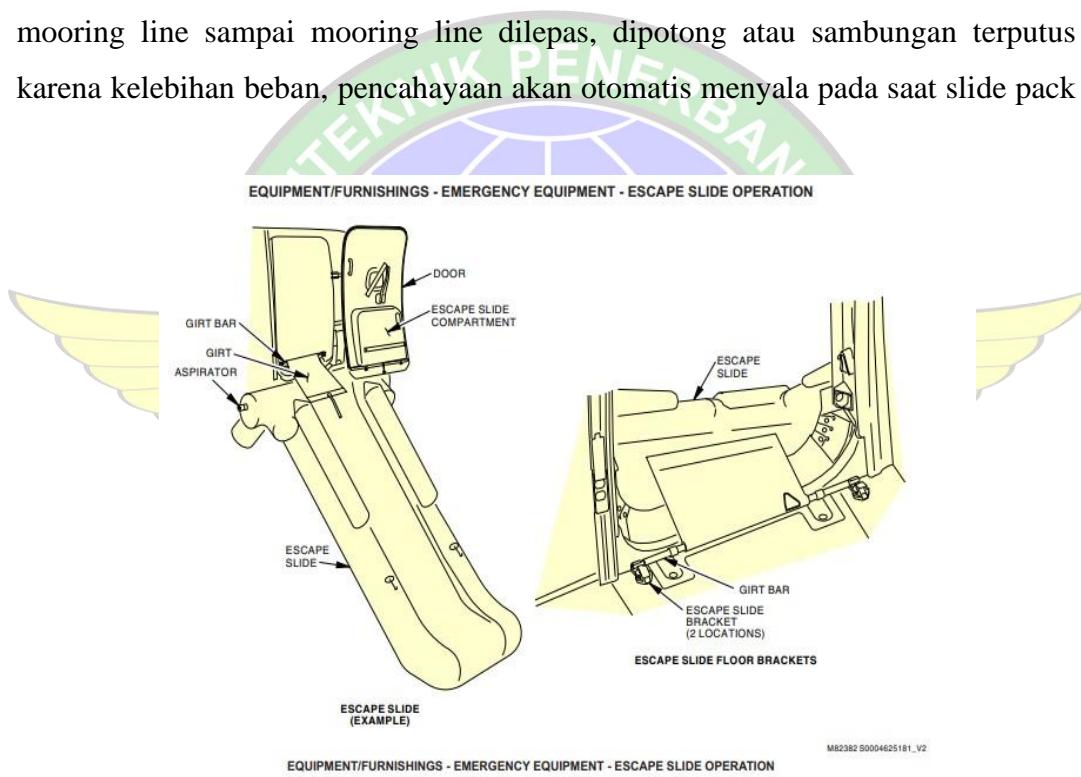
Gambar 3. 6 Escape slide operation

jangan ragu-ragu atau ditunda-tunda selanjutnya girt strap akan extend Ketika pintu dibuka girt latch yang terpasang akan mengeluarkan dan membiarkan slide pack keluar dari slide cover.

Pada saat slide pack terjatuh dan keluar maka slide pack akan mulai mengembang, escape slide akan mengembang sepenuhnya dalam waktu enam detik, apabila escape slide tidak bisa mengembang secara otomatis maka Tarik inflation handle dengan kuat untuk mengembangkan escape slide secara manual. Untuk melepas escape slide dari pesawat maka harus mengangkat cover flap dan menarik girt release handle, escape slide akan tetap terpasang pada pesawat pada mooring line sampai mooring line dilepas, dipotong atau sambungan terputus karena kelebihan beban, pencahayaan akan otomatis menyala pada saat slide pack

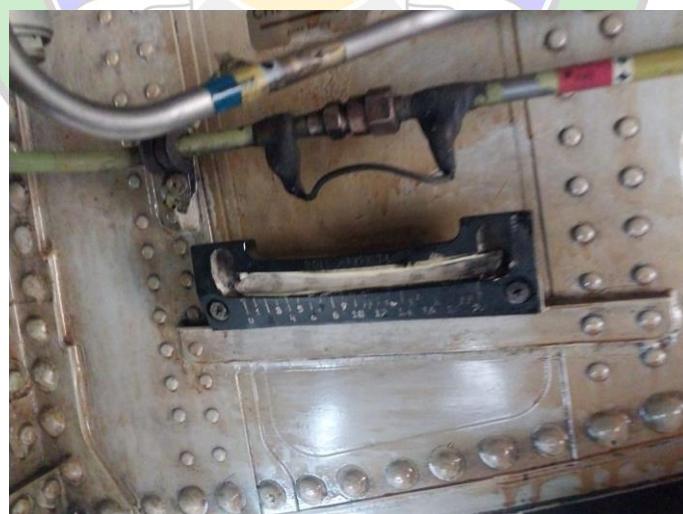
Gambar 4. 1 *Inspection Roll inclinometer*

Pada pesawat B737-900ER dengan registrasi PK-LJG, melakukan schedule maintenance yang memasuki waktu C-Check 04 dan menemukan bahwa *Roll Inclinometer Broken*. Gambar 4.1 menyajikan bagian dari *Roll Inclinometer* yang rusak. Diterbitkannya *taskcard roll inclinometer broken* dilakukan dengan tujuan untuk mengganti *Roll Inclinometer* pada *main landing gear wheel well* yang rusak pada pesawat B737-900ER dengan nomor registrasi PK-LJG.

Inspection *C-Check* dilakukan dikarenakan pesawat sudah waktunya melakukan interval *C-Check 04*, *inspection* dilakukan sesuai dengan *Maintenance Manual* B737-900ER. *Engineer* melakukan inspeksi pada area *main landing gear wheel well* guna mengetahui permasalahan pada area tersebut, hal pertama yang dilakukan adalah menggunakan senter untuk membantu pencahayaan pada saat inspeksi dan menggunakan AMM apabila ditemukan beberapa temuan yang tidak sesuai dengan AMM. Berikut adalah dokumentasi yang dilakukan Ketika melakukan inspeksi pada area *main landing gear wheel well*. Setelah dilakukan *inspection* telah ditemukan beberapa masalah yang serius yaitu pada *roll inclinometer* ditemukan rusak.

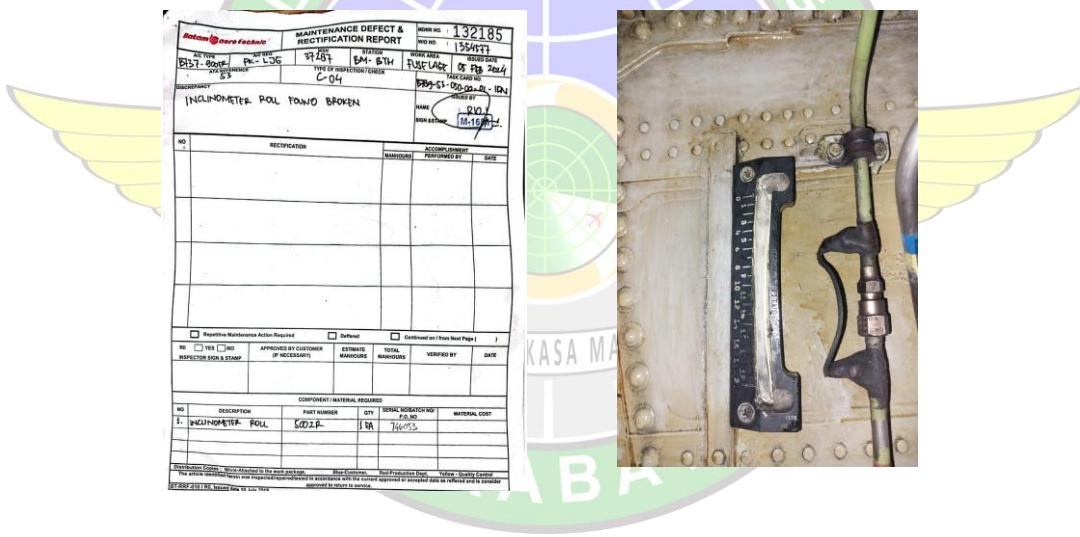
Gambar 4. 2 Inclinometer found broken

Pada pesawat PK-LJG, dilakukan schedule maintenance sudah memasuki masa waktu *C-Check 04* harus dilakukan general *inspection* pada area *main landing gear wheel well*, dan ditemukan bahwa *roll inclinometer* dengan *part number* 5002R rusak sehingga selanjutnya akan dilakukan pergantian. Sebelum melakukan pergantian *Roll Inclinometer engineer akan membuat MDRR (maintenance defect rectification report)* untuk melaporkan kepada pihak manajemen bahwa telah ditemukan temuan bahwa terdapat komponen yang rusak dan memiliki kerusakan yang serius yaitu kaca pada inclinometer pecah dan ball pada inclinometer hilang sehingga tidak dapat digunakan kembali. Dengan begitu mecahninc harus segera mengganti komponen yang rusak dikarenakan memiliki kerusakan yang cukup serius.

Remove inclinometer dilakukan oleh mechanic dengan pengawasan dari engineer, mechanic melakukan hal tersebut dengan hati-hati dan menggunakan alat yang sudah ditentukan sebelumnya, sehingga sesuai dengan Aircraft Maintenance Manual BOEING 737-900 ER.

Proses pelepasan roll inclinometer dilakukan dengan hati-hati agar roll inclinometer tidak pecah dan rusak, karena roll inclinometer adalah komponen yang memiliki bahan dasar kaca.

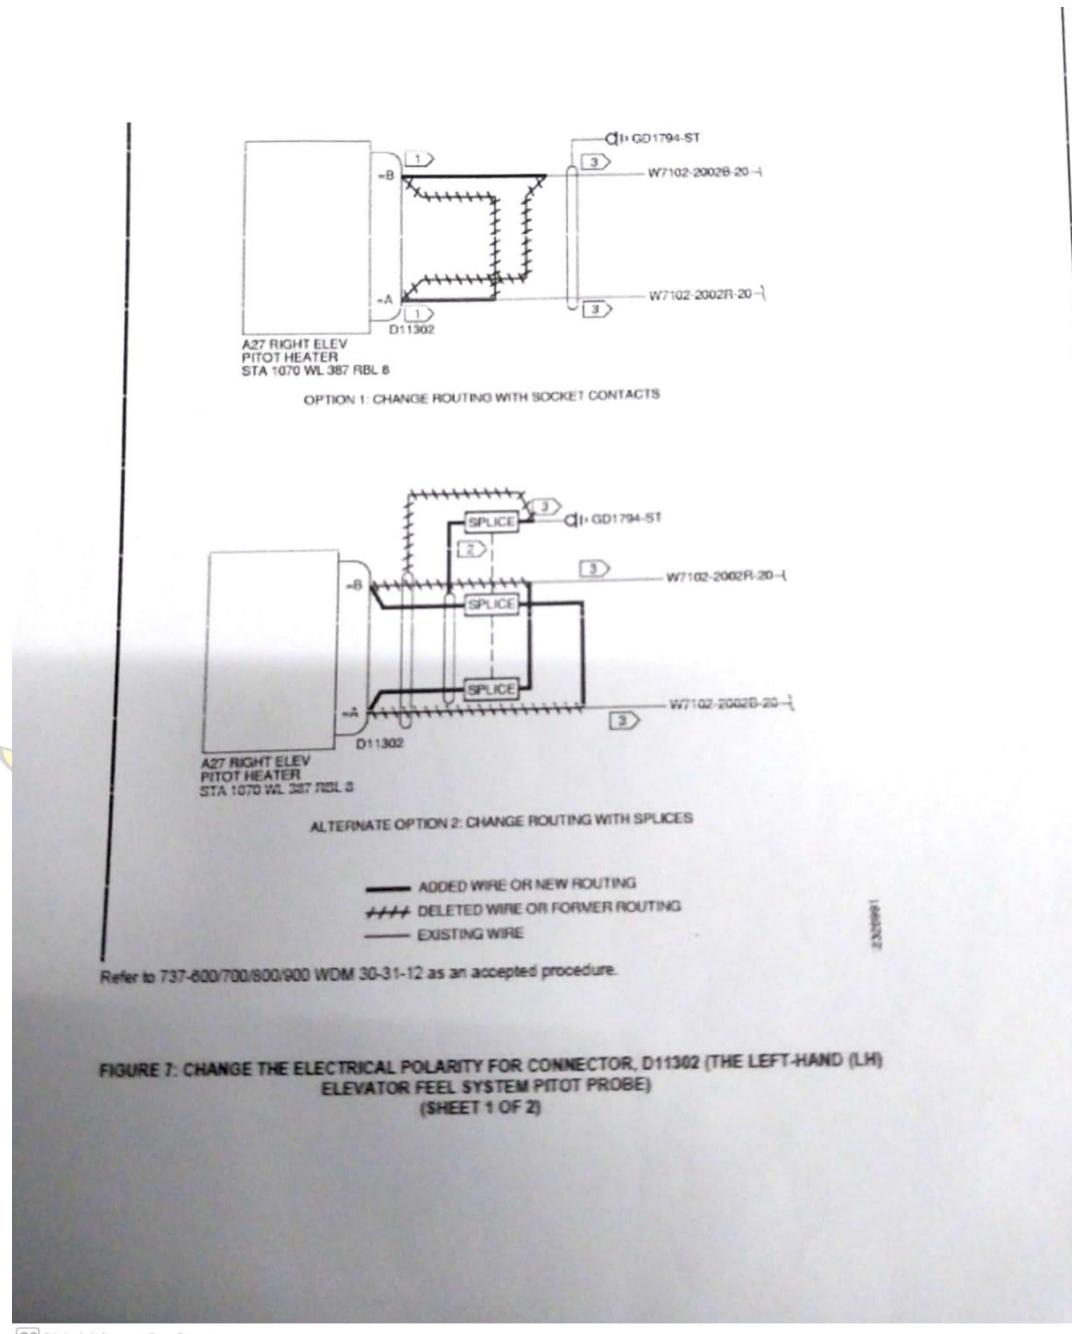
Gambar 4. 6 standarisasi polarity sesuai dengan *taskcard*

Wiring diagram dibawah ini adalah wiring diagram *connector* yang digunakan sebagai pedoman untuk melakukan repair pada *heater connector elevator feel pitot* yang terdapat pada *vertical stabilizer*.

Gambar diatas merupakan *wiring polarity* pada *connector* yang digunakan sebagai pedoman untuk merubah dan mengembalikan polarity pada posisi yang benar sesuai dengan *Aircraft Maintenance Manual*. Cara kerja dari heater connector sendiri adalah sebagai penghubung heater dan pitot probe, heater akan

mendapatkan tegangan AC sebesar 115 v dan akan memanaskan permukaan pitot probe untuk menghindari pembekuan atau *icing*

Repair dilakukan dengan melepas *connector* dari L/H pitot probe menggunakan *speed handle* dan *bit* selanjutnya lepas *heater electrical polarity* pada *pitot heater* dan mengembalikan *electrical polarity* sesuai dengan pin sesuai petunjuk dari *taskcard*. Pertama ubah konfigurasi *electrical polarity*, kedua potong kabel heater 3 inci menggunakan *cutting plier* dari *connector* dan *install splice kit* menggunakan *crimping cable* pada kabel sesuai dengan polarity masing-masing seperti gambar berikut.

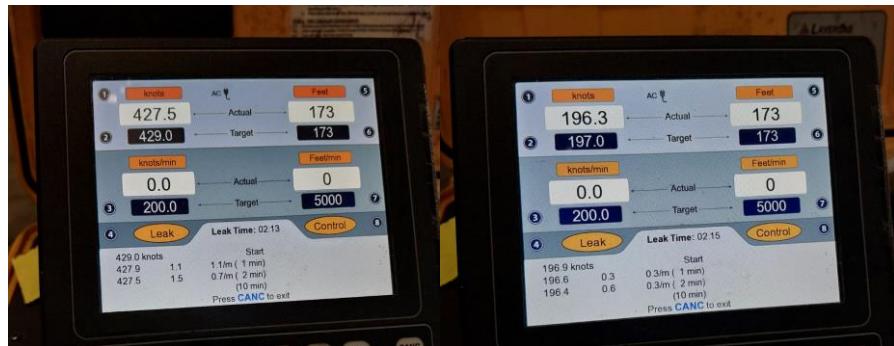
Gambar 4. 8 Test leak check dengan ADC tester

Pada *functional test engineer* akan melakukan dua tahap *functional test* sesuai dengan *taskcard*, yaitu melakukan pengecekan pada heater pitot probe menggunakan *water spray* dan melakukan *leak check* dengan menggunakan ADC tester.

pneumatic leak check pada (LH) *elevator feel system probe* dengan menggunakan *ADC tester* sesuai dengan AMM 27-31-17, yaitu dengan menyesuaikan *pneumatic pressure* yang diberikan pada pitot dengan waktu yang sudah ditentukan. Berikut adalah hasil dari *pneumatic leak check*. Pada saat melakukan leak check pertama yang harus dilakukan adalah pasang pressure line pada pitot probe, kedua lakukan self test pada ADC tester dengan tekanan antara $0.90 + 0.70 / - 0.00$ Psig, ketiga posisikan shut off valve pada ADC tester pada posisi off, keempat pastikan tekanan pada pitot tidak menurun sampai 0.2 Psig dalam waktu 2 menit, kelima operasikan ADC tester dan gunakan tekanan sebesar 4.8 ± 0.1 Psig, keenam set shut off valve pada ADC tester di posisi off, ketujuh pastikan tekanan pada ADC tester tidak menurun sampai 0.3 Psig dalam waktu 2 menit, terakhir operasikan ADC tester untuk menurunkan tekanan pada pitot.

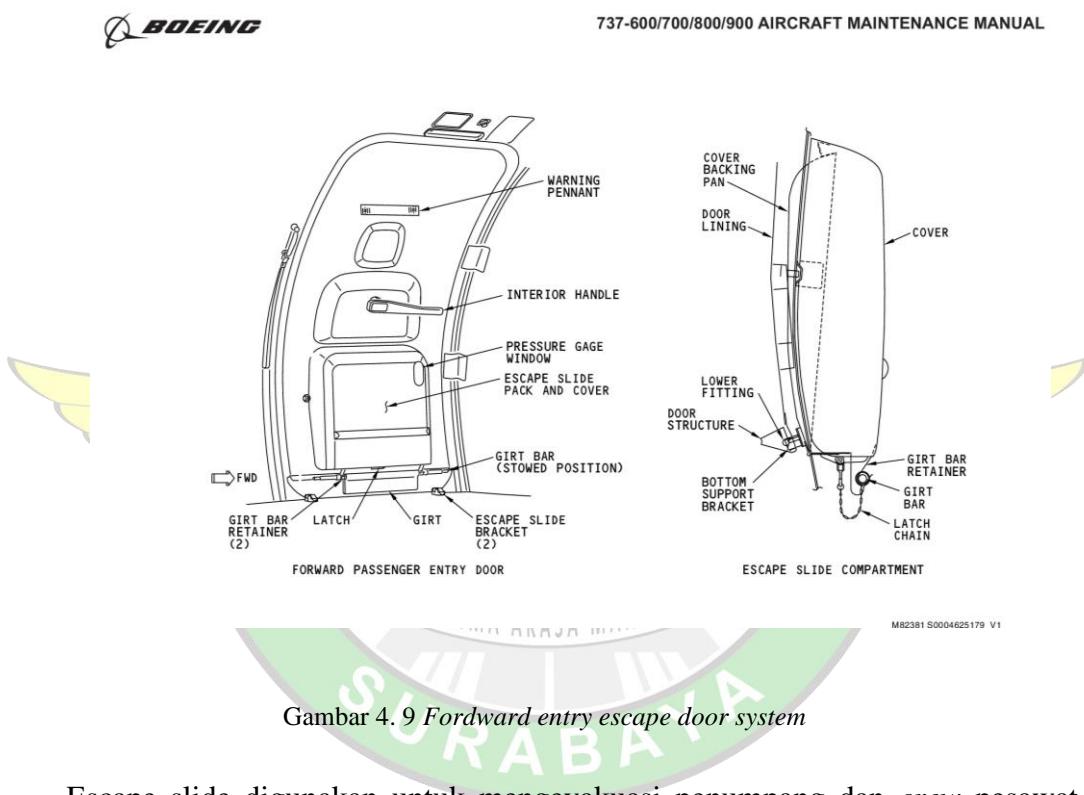
Gambar 4.9 Fordward entry escape door system

Pada pesawat PK-LJG, dilakukan schedule maintenance sudah memasuki masa waktu C-Check harus dilakukan *Detailed Visual Inspection Of The forward entry emergency escape system compartment/component* , tindakan *detailed visual inspection* dilakukan untuk melakukan pengecekan terhadap *forward emergency escape system compartment* apakah terdapat *damage* pada komponen tertentu atau tidak. Berikut adalah Gambar *forward emergency escape system compartment* pesawat B737-900ER yang sesuai dengan AMM.

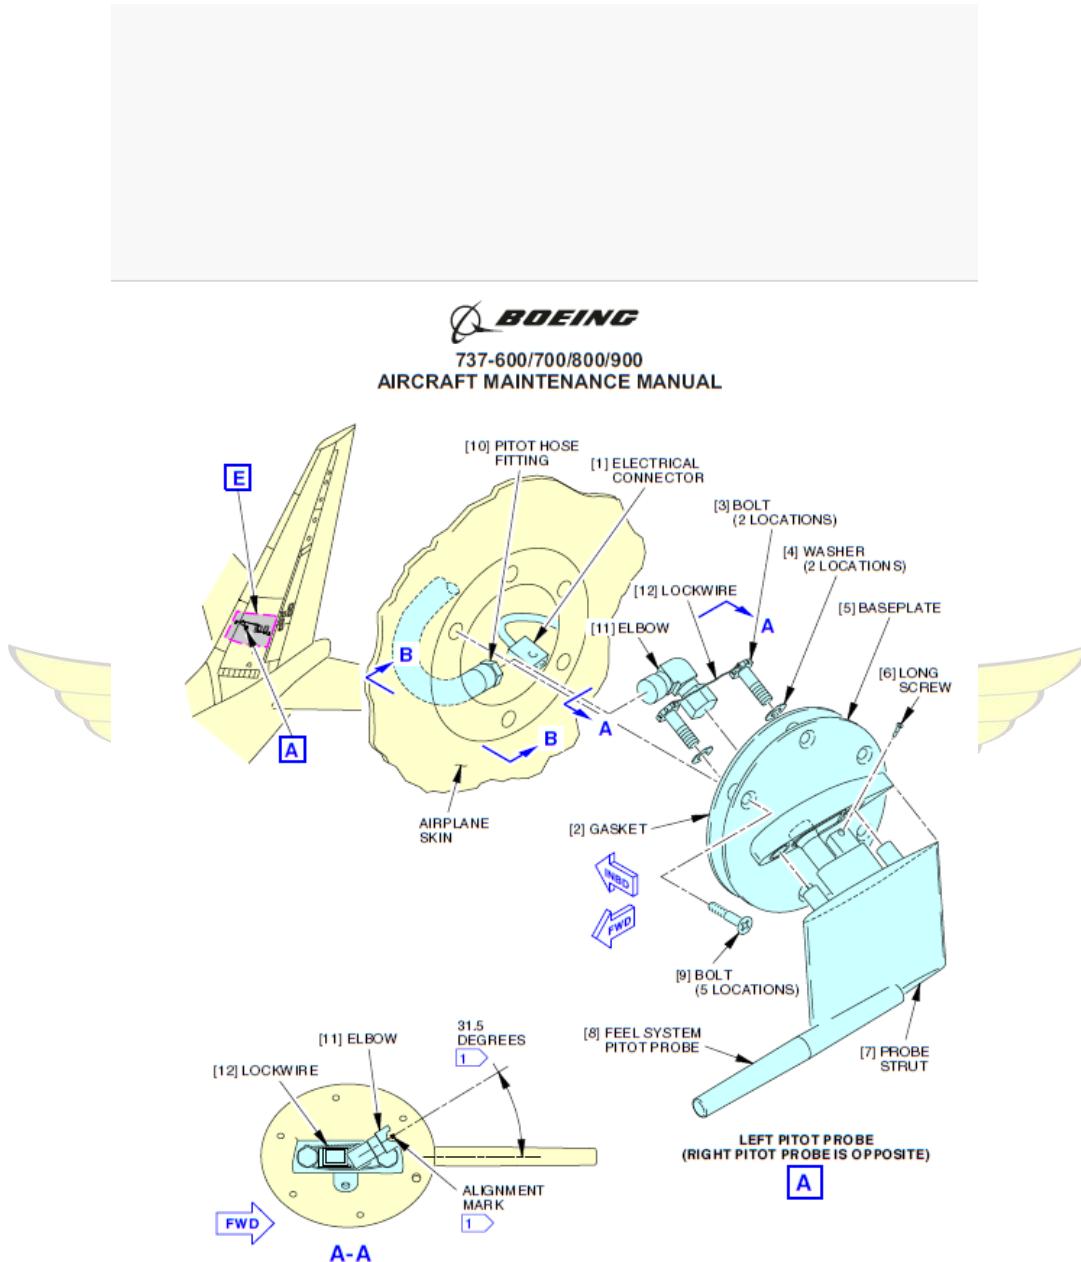
Feel System Pitot Probe Installation
Figure 401/27-31-94-990-801 (Sheet 1 of 9)

- (17) Remove the bolts [3], washers [4], feel system pitot probe [8], grounding plate [23], and gasket [2] from the base plate [5].
- NOTE: The grounding plate can be used again if not damaged.
- Remove the screw [19], washers [20], washer [21], nut [22], nut [25], and bonding jumper [24] from the grounding plate [23].
 - Discard the gasket [2].
 - Keep the base plate [5] to install again.

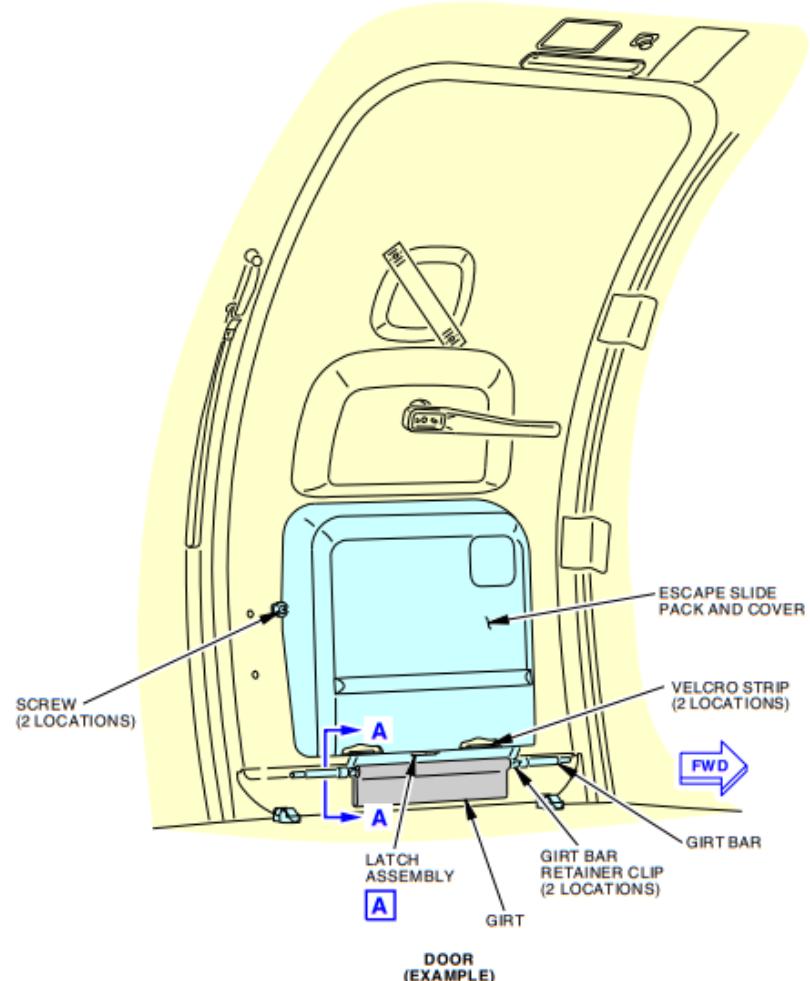
Escape System Inspection
 Figure 602/25-66-01-990-803 (Sheet 1 of 4)

- b) If there is retainer clip deformation, replace the clips or bend the clips (View A-A, Figure 602).
