**PENGECORAN TIANG PAGAR PERIMETER SISI UDARA  
DAN PEMASANGAN PAGAR BRC KANTOR BANDARA  
SERTA RUMAH DINAS DI BANDAR UDARA RAHADI  
OESMAN KETAPANG, KALIMANTAN BARAT**

**LAPORAN *ON THE JOB TRAINING* (OJT)**

**Tanggal 04 April – 31 Agustus 2023**

**PROGRAM STUDI DIII TEKNIK BANGUNAN DAN LANDASAN  
POLITEKNIK PENERBANGAN SURABAYA**

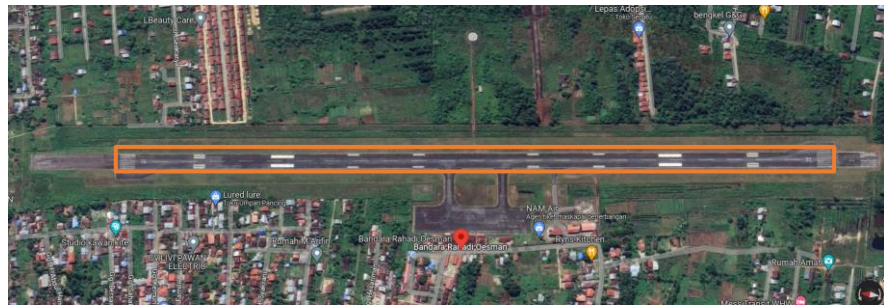
**Gambar 4.1** *Runway* Bandara Rahadi Oesman

*Runway* adalah suatu tempat yang digunakan oleh pesawat terbang untuk *takeoff landing* dengan ketentuan yang sudah ditetapkan oleh ICAO (*International Civil Aviation Organization*). Dengan Permukaan *Fleksibel* dan *strength* PCN 21 F/C/Y/T serta dimensi 1.400 x 30 m.

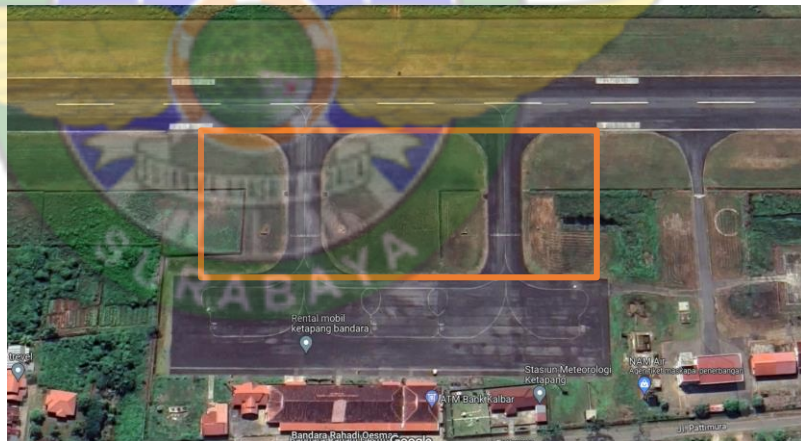
**Gambar 4.2** *Taxiway* Bandara Rahadi Oesman

*Taxiway* adalah jalan tertentu pada Bandar Udara sebagai penghubung antara landasan pacu dengan *apron*, maupun terminal. Terdapat dua *taxiway* pada Bandar Udara Rahadi Oesman . Dengan dimensi *taxiway* alpha dan bravo masing – masing sebesar 75 x 18 m.

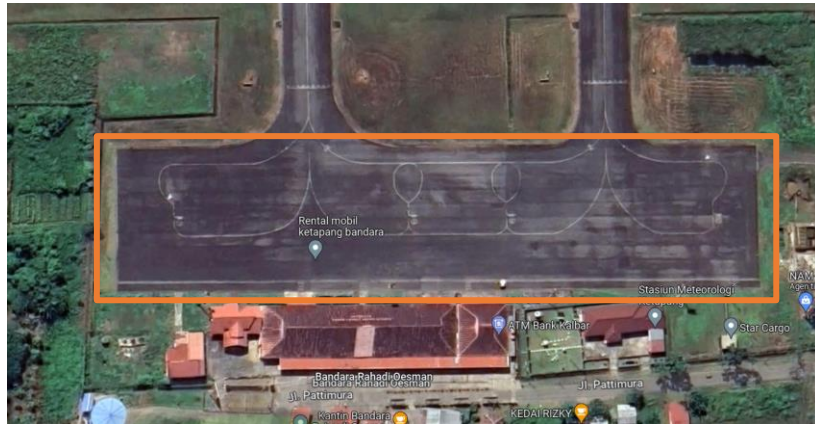
**Gambar 4. 3** *Apron* Bandara Rahadi Oesman

pesawat udara dimana pada bandara Rahadi Oesman mempunyai dimensi sebesar 224 x 51 M

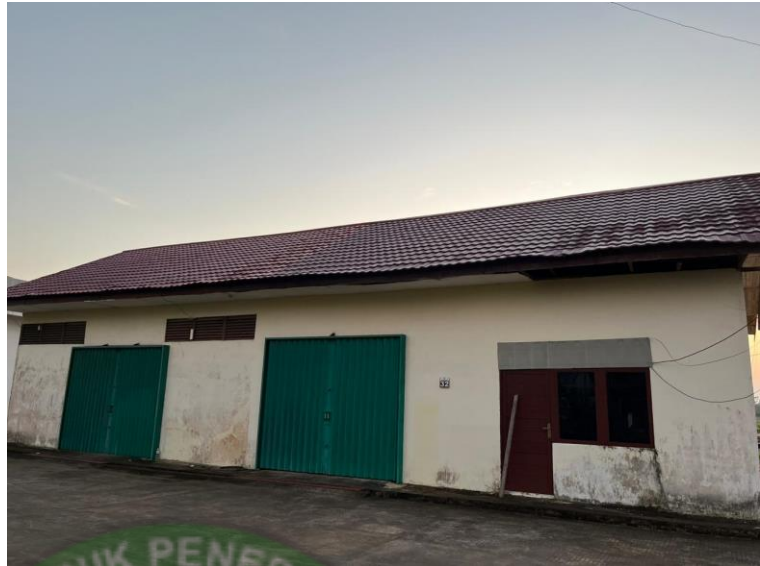
**Gambar 4. 10** Gedung *Power House*

Gedung power house atau gedung PH adalah gedung yang mendistribusikan ke seluruh fasilitas yang ada di bandar udara berkaitan dengan kelistrikan yang diperlukan oleh bandar udara Rahadi Oesman.

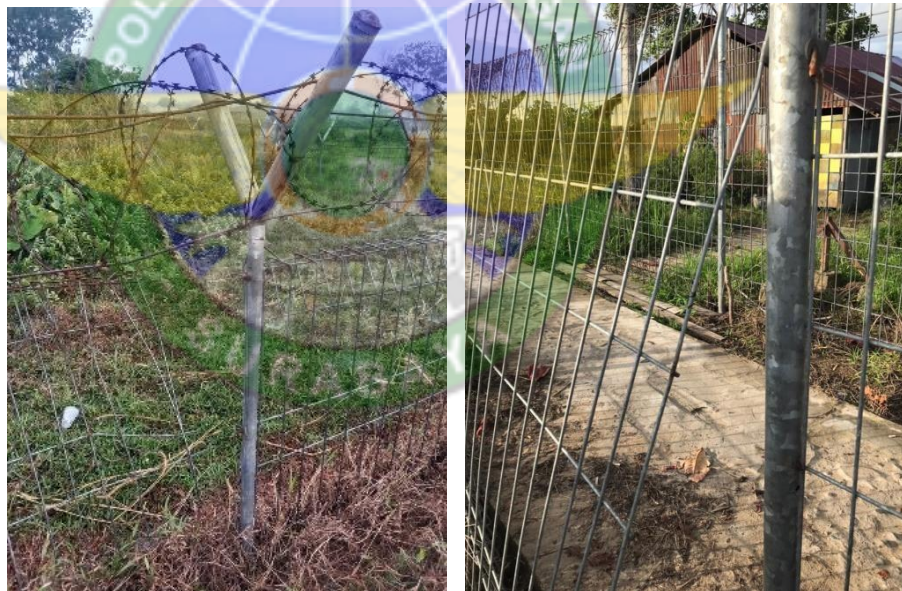
**Gambar 4. 13** Pagar BRC yang rusak

Pada Bandara Rahadi Oesman terdapat banyak pagar BRC yang rusak pada sisi udara. Banyak faktor yang mempengaruhi terhadap kerusakan tersebut salah satunya karena warga yang dengan sengaja merusak pagar sebagai akses ke kampung seberang. Berikut beberapa bukti dirusaknya pagar sisi udara Bandara Rahadi Oesman.

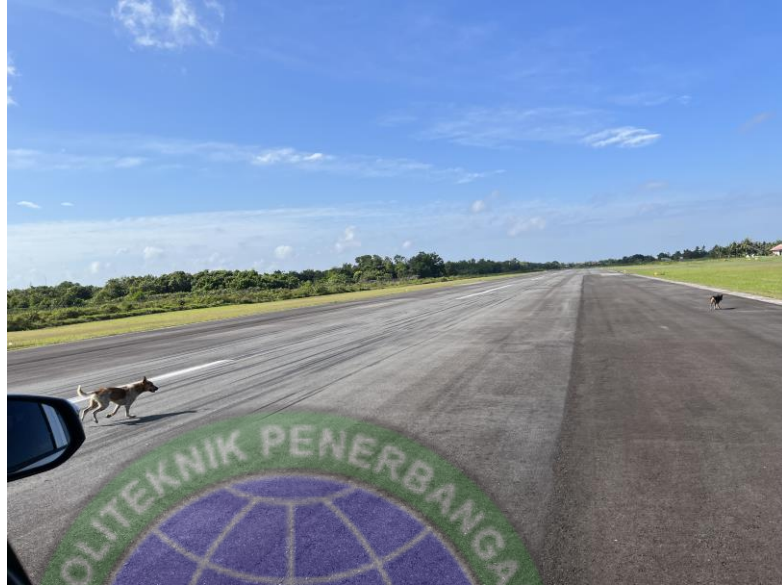
**Gambar 4. 14** Hewan liar masuk di daerah keamanan terbatas

Dengan merusak pagar pada kawasan sisi udara secara paksa untuk keperluan pribadi warga sekitar. Merusak pagar selain untuk akses ke kampung seberang, pagar yang dengan sengaja dirusak biasanya digunakan warga sebagai akses untuk mereka masuk ke daerah keamanan terbatas (*Security Restricted Area*) untuk mencari rumput pakan ternak maupun hewan – hewan liar yang masuk di

runway ketika pesawat akan *landing* seperti kejadian yang pernah penulis temui.

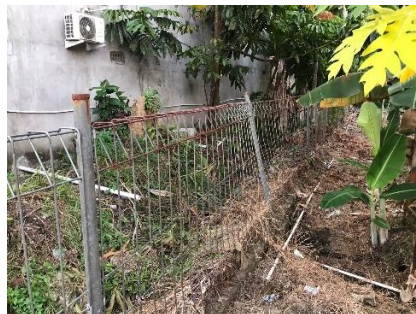
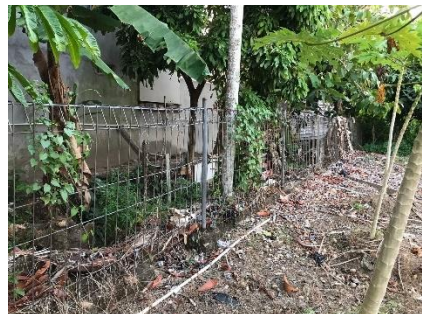
**Gambar 4. 15** Pagar Lingkungan Sisi Darat

Area sisi darat pada Bandar Udara Rahadi Oesman saat ini masih menggunakan pagar lingkungan dengan ukuran 160 cm, seharusnya pagar yang digunakan adalah pagar pembatas lahan dari ruang lingkup bandara dengan rumah warga.

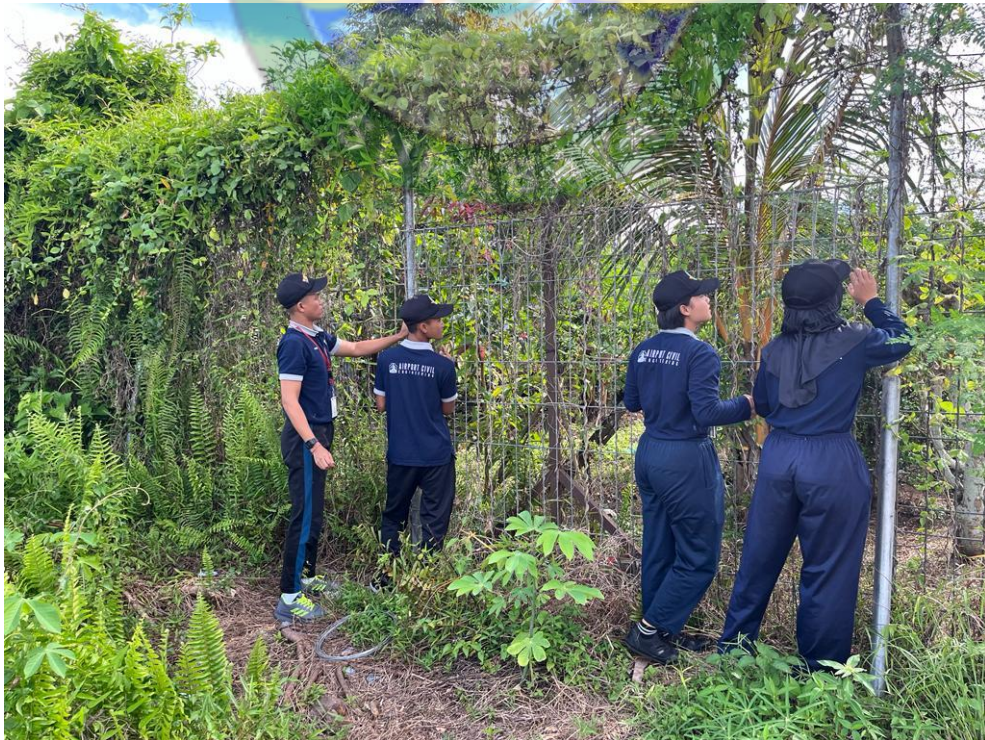
Lampiran 2. Perbaikan Pagar yang Rusak

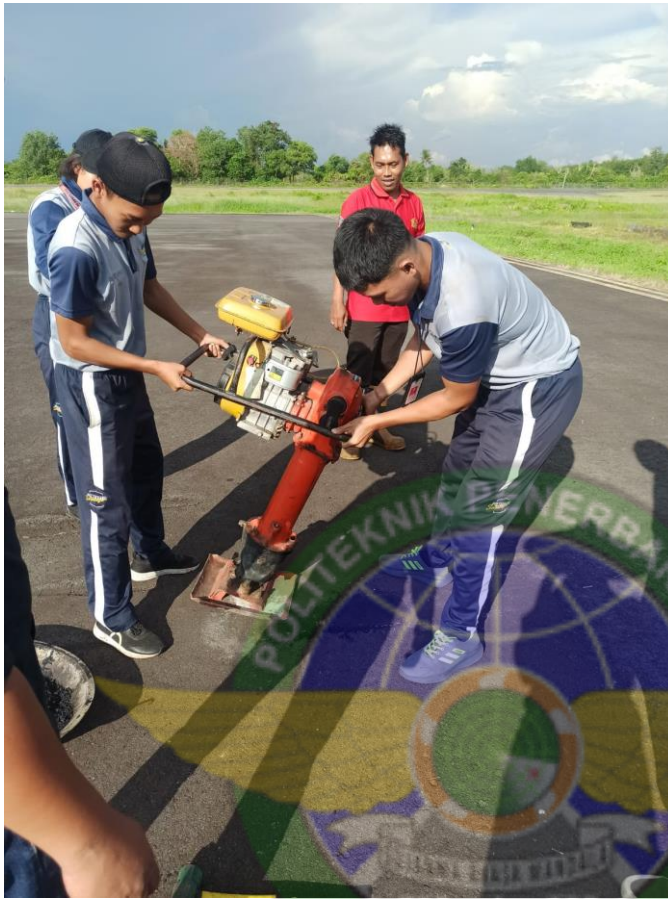
**Lampiran 3. Patching Parkir Stand 4**

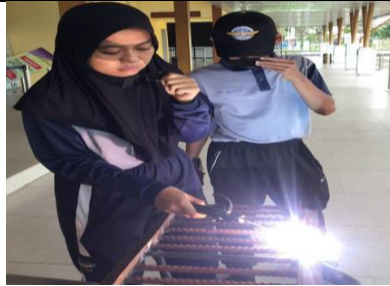
| 4 | Kamis/ 6 April 2023 | <ul style="list-style-type: none"> <li>- Inspeksi rutin harian</li> <li>- Perbaikan grill saluran air</li> </ul> | | |

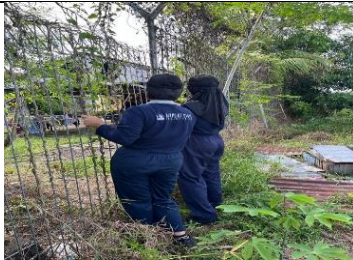
| 8 | Senin/ 10 April 2023 | <ul style="list-style-type: none"> <li>- Inspeksi rutin harian</li> <li>- Perbaikan pagar perimeter sisi udara bandara</li> </ul> | | |

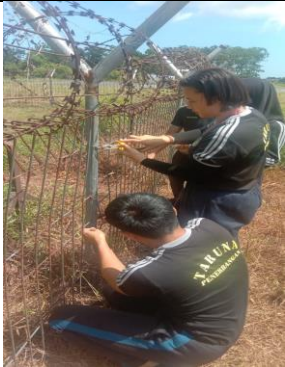
| 4 | Kamis/4 Mei 2023 | <ul style="list-style-type: none"> <li>• Inspeksi rutin</li> <li>• Pengecekan Pagar Perimeter</li> </ul> | | |

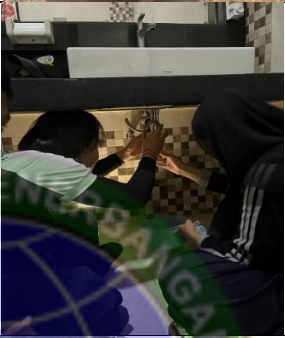
| 5 | Jumat/5 Mei 2023 | <ul style="list-style-type: none"> <li>• Inspeksi rutin</li> <li>• Perbaikan saluran wastafel</li> </ul> | | |

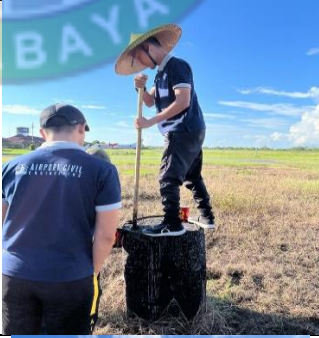
| 11 | Kamis/11 Mei 2023 | <ul style="list-style-type: none"> <li>• Inspeksi rutin</li> <li>• Pengambilan tack coat asphalt</li> </ul> | | |

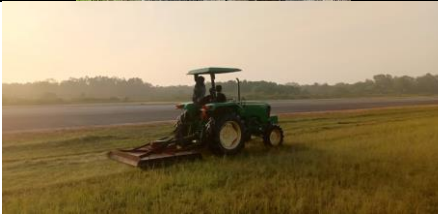
| 26 | Jumat/26 Mei 2023 | <ul style="list-style-type: none"> <li>• Inspeksi rutin</li> <li>• Pemotongan rumput area airstrip</li> </ul> | | |

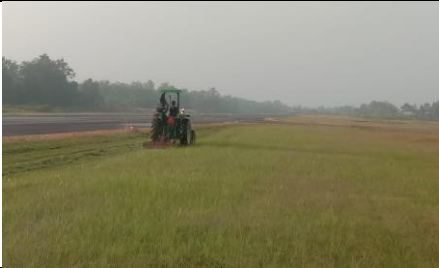
| 27 | Sabtu/27 Mei 2023 | <ul style="list-style-type: none"> <li>• Inspeksi rutin</li> <li>• Pemotongan rumput area airstrip</li> </ul> | | |

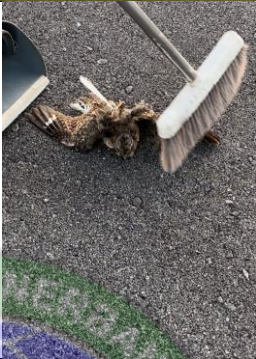
| 28 | Minggu/28 Mei 2023 | <ul style="list-style-type: none"> <li>• Inspeksi rutin</li> <li>• Memeriksa kondisi dan fungsi fasilitas bandara</li> </ul> | | |

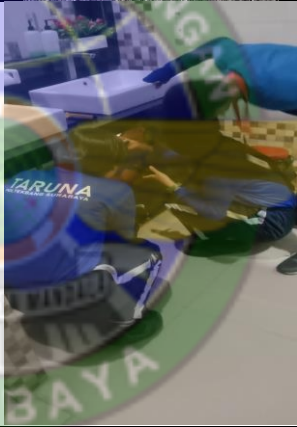
| 29 | Senin/29 Mei 2023 | <ul style="list-style-type: none"> <li>• Inspeksi rutin</li> <li>• Perbaikan wastafel terminal kedatangan</li> </ul> | | |

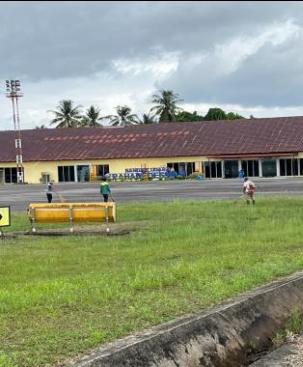
| 12 | Rabu/<br>12 Juli<br>2023 | <ul style="list-style-type: none"> <li>• Inspeksi rutin</li> <li>• Pemotongan rumput area apron</li> </ul> | | |

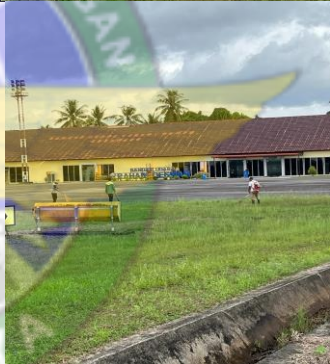
| 9 | Rabu/ 9<br>Agustus<br>2023 | <ul style="list-style-type: none"> <li>• Inspeksi rutin</li> <li>• Pemotongan rumput area taxiway</li> </ul> | | |
