**LAPORAN *ON THE JOB TRAINING (OJT)* ATR 72-500/600 DI
BATAM AERO TECHNIC (BAT) DIVISI BASE MAINTENANCE
BATAM**

Tanggal 1 April – 30 Juni 2024

**PROGRAM STUDI DIPLOMA 3 TEKNIK PESAWAT UDARA
POLITEKNIK PENERBANGAN SURABAYA
2024**

*NAVIGATION LIGHT ON THE RIGHT WING IS NOT ILLUMINATE
PADA PESAWAT ATR 72-600*

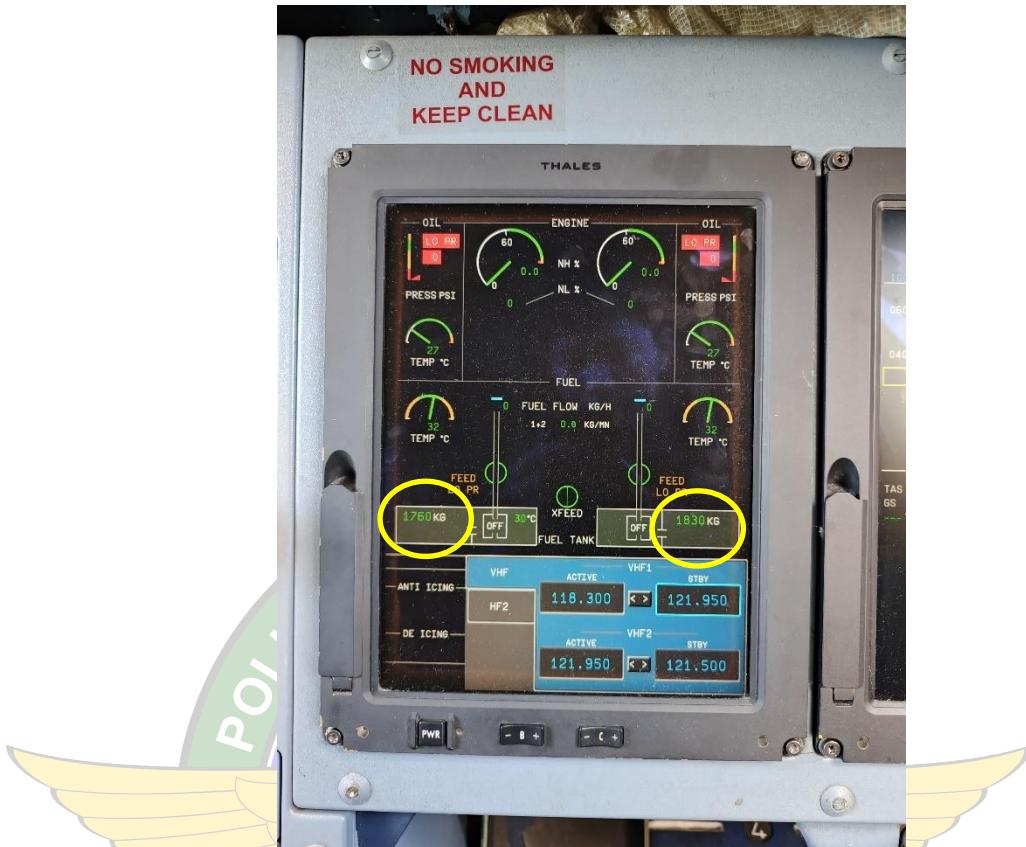
Gambar 4. 1 Documentation engine warning display

Langkah selanjutnya adalah melakukan pemeriksaan dan penanganan masalah fuel unbalance tersebut. Ini melibatkan verifikasi dan penyesuaian agar jumlah bahan bakar di kedua sayap menjadi seimbang, serta memastikan semua sistem terkait berfungsi normal sebelum pesawat dinyatakan siap untuk kembali beroperasi.

Dilanjutkan melakukan pemeriksaan dan penanganan masalah *fuel unbalance* tersebut untuk memastikan bahwa sistem bahan bakar pesawat berfungsi dengan baik dan dalam kondisi seimbang sebelum pesawat dinyatakan siap untuk kembali beroperasi. Ini termasuk memverifikasi dan mengatasi masalah yang mungkin menyebabkan ketidakseimbangan bahan bakar serta memastikan semua sistem terkait berfungsi normal.

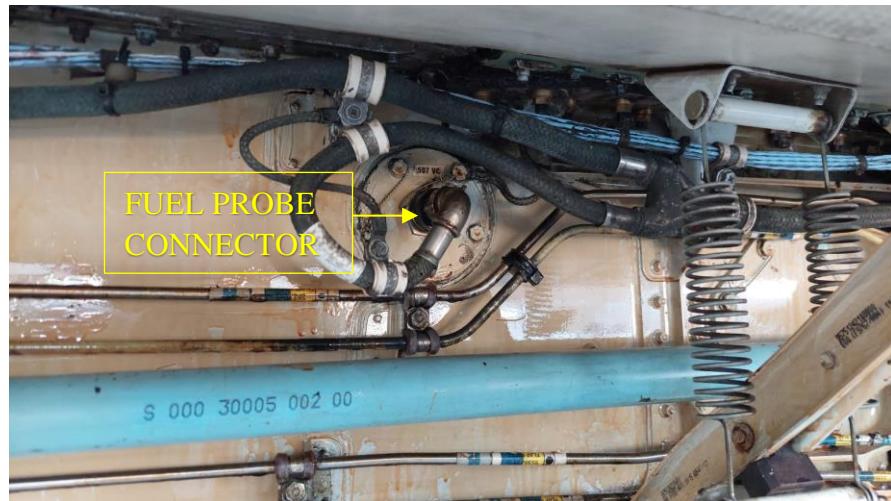
Gambar 4. 2 fuel tank quantity probe location

Setelah melakukan *refueling* dan mendapati hasil yang tidak seimbang pada pesawat, mekanik mengambil langkah untuk mencari penyebab ketidakseimbangan bahan bakar tersebut. Salah satu metode yang digunakan adalah dengan mencabut *connector* pada *fuel-tank quantity probe*. *Fuel-tank quantity probe* ini terletak pada bagian *rear spar*, tepatnya di bawah *flap*.

Dengan mencabut *connector* ini, mekanik dapat memeriksa perubahan yang terjadi pada *engine warning display*. Perubahan ini akan memberikan indikasi apakah masalah ketidakseimbangan bahan bakar disebabkan oleh kerusakan pada *fuel-tank quantity probe*. Jika terlihat adanya perbedaan yang berbeda pada tabel 4.4 kemungkinan besar *fuel-tank quantity probe* tersebut mengalami kerusakan.

Setelah memastikan bahwa *fuel-tank quantity probe* yang ada rusak, engineer akan melakukan penggantian (*replacement*) pada *fuel-tank quantity probe* yang baru dengan menggunakan referensi dari task card (*MDRR 110273*) *FUEL UNBALANCE APPEAR ON EWD*. Proses ini melibatkan pemasangan *probe* yang baru, melakukan pengujian untuk memastikan bahwa pembacaan bahan bakar sudah sesuai dan sistem berfungsi dengan baik, serta memastikan bahwa pesawat siap untuk *return to service* tanpa masalah ketidakseimbangan bahan bakar.

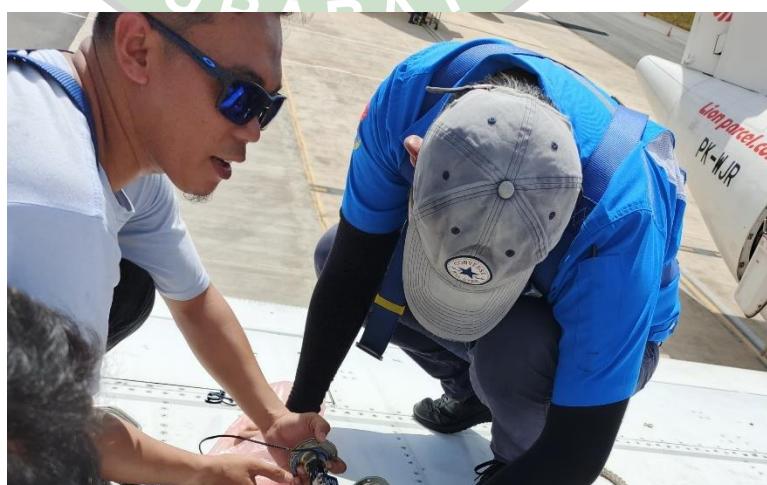
Gambar 4. 4 fuel tank quantity removal proces

Langkah-langkah pengamanan terakhir melibatkan memastikan bahwa kabel listrik tidak jatuh atau masuk ke dalam tangki, yang dapat menyebabkan kerusakan atau risiko keselamatan. Selain itu, pemeriksaan menyeluruh dilakukan untuk mendeteksi tanda-tanda kebocoran, keausan, atau kerusakan pada bagian-bagian yang dilepas, seperti tanda-tanda kebocoran eksternal pada plug tetap di dinding belakang tangki. Pemeriksaan ini penting untuk memastikan bahwa tidak ada masalah yang dapat mengganggu kinerja sistem bahan bakar saat pesawat beroperasi. Semua langkah ini dilakukan dengan ketelitian tinggi untuk menjaga keselamatan dan integritas sistem pesawat secara keseluruhan. Proses removal ini dilakukan menggunakan referensi ATR-A-28-42-70-00001-520A-A.

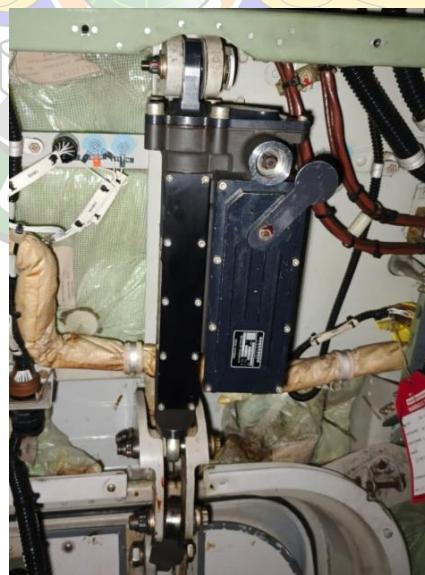
Gambar 4. 9 Actuator Cargo Door Inside Panel

Pada pesawat PK-WJW, telah dilakukan *inspection* yang mengungkap adanya kerusakan pada bagian *cargo door actuator*. *Cargo door actuator* yang rusak tersebut akan diserahkan kepada pihak *repair* untuk diperbaiki. Mengingat pentingnya komponen ini bagi operasional pesawat, maka untuk sementara waktu pelaksanaan *robbing* akan dilakukan. *Robbing* ini akan dilakukan dengan cara mengambil *cargo door actuator* yang masih dalam kondisi baik dari pesawat lain dan kemudian dipasang pada pesawat PK-WJW. Langkah ini diambil untuk memastikan bahwa pesawat PK-WJW dapat tetap beroperasi dengan aman dan tanpa gangguan, sambil menunggu *cargo door actuator* yang rusak diperbaiki.

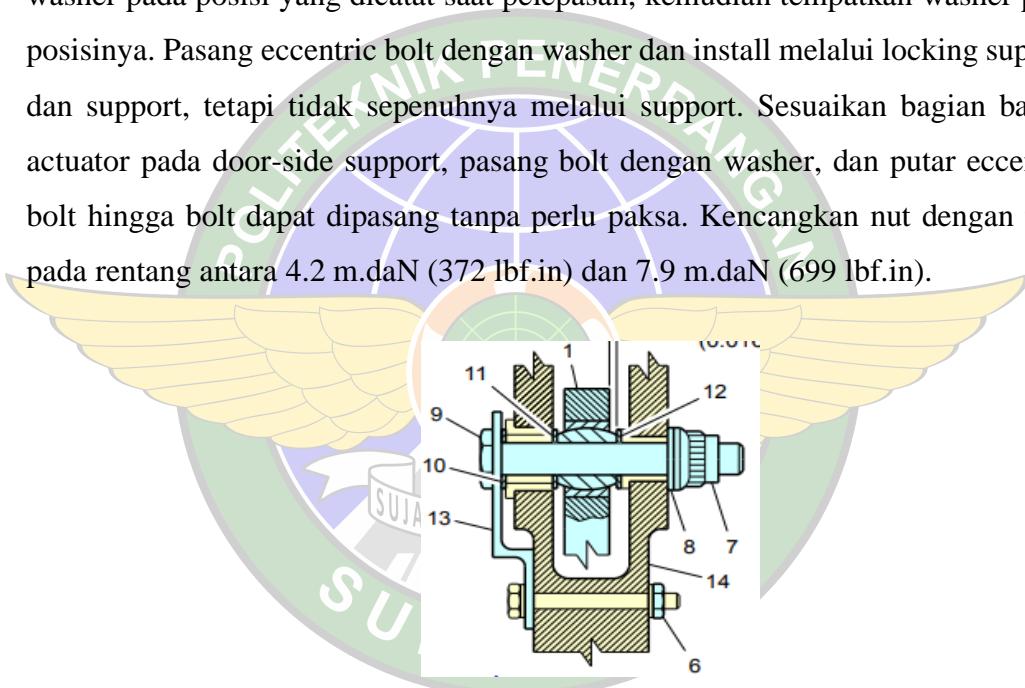
Gambar 4. 14 Cargo Door Actuator Close Up 1
AMM ATR-A-52-31-30-01001-720A-A

Kemudian, beralih ke pemasangan bagian bawah actuator. Pasang bolt dan washer pada posisi yang dicatat saat pelepasan, kemudian tempatkan washer pada posisinya. Pasang eccentric bolt dengan washer dan install melalui locking support dan support, tetapi tidak sepenuhnya melalui support. Sesuaikan bagian bawah actuator pada door-side support, pasang bolt dengan washer, dan putar eccentric bolt hingga bolt dapat dipasang tanpa perlu paksa. Kencangkan nut dengan torsi pada rentang antara 4.2 m.daN (372 lbf.in) dan 7.9 m.daN (699 lbf.in).

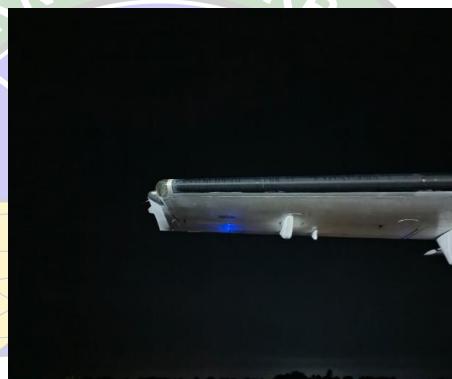
Gambar 4.18 Right Wing Navigation Light

Pada pesawat ATR 72-600 dengan registrasi PK-WJR, saat melaksanakan perawatan berkala (*schedule maintenance*) yang memasuki fase *C-Check*, ditemukan bahwa *navigation light* pada sayap kanan (*right wing*) tidak menyala. Ini merupakan bagian penting dari sistem penerangan pesawat yang berfungsi untuk memastikan visibilitas pesawat selama penerbangan malam hari atau dalam kondisi cuaca buruk. Gambar di bawah ini menunjukkan bagian dari *navigation light* yang mengalami kerusakan. Identifikasi dan perbaikan segera diperlukan untuk memastikan bahwa *navigation light* berfungsi kembali.

Pesawat ATR 72-600 PK-WJR sedang melaksanakan maintenance C Check di hangar Batam *Aero Techic* dan dilakukan inspeksi pada pesawat, saat engineer sedang inspeksi menemukan *Navigation Light* yang berada pada bagian kanan *wing* tidak menyala maka engineer membuat *MDRR* (*Maintenance Defect & Rectification Report*)

Ketika terlihat bahwa navigation light pada bagian kanan wing tidak menyala, engineer mengambil keputusan untuk melakukan penggantian (*replacement*) right navigation light tersebut. Keputusan ini diambil untuk memastikan bahwa sistem penerangan pesawat berfungsi dengan baik sesuai dengan standar keselamatan yang berlaku. Sebagai langkah awal, engineer dan mekanik melakukan pelepasan (*removal*) *navigation light* yang rusak dengan

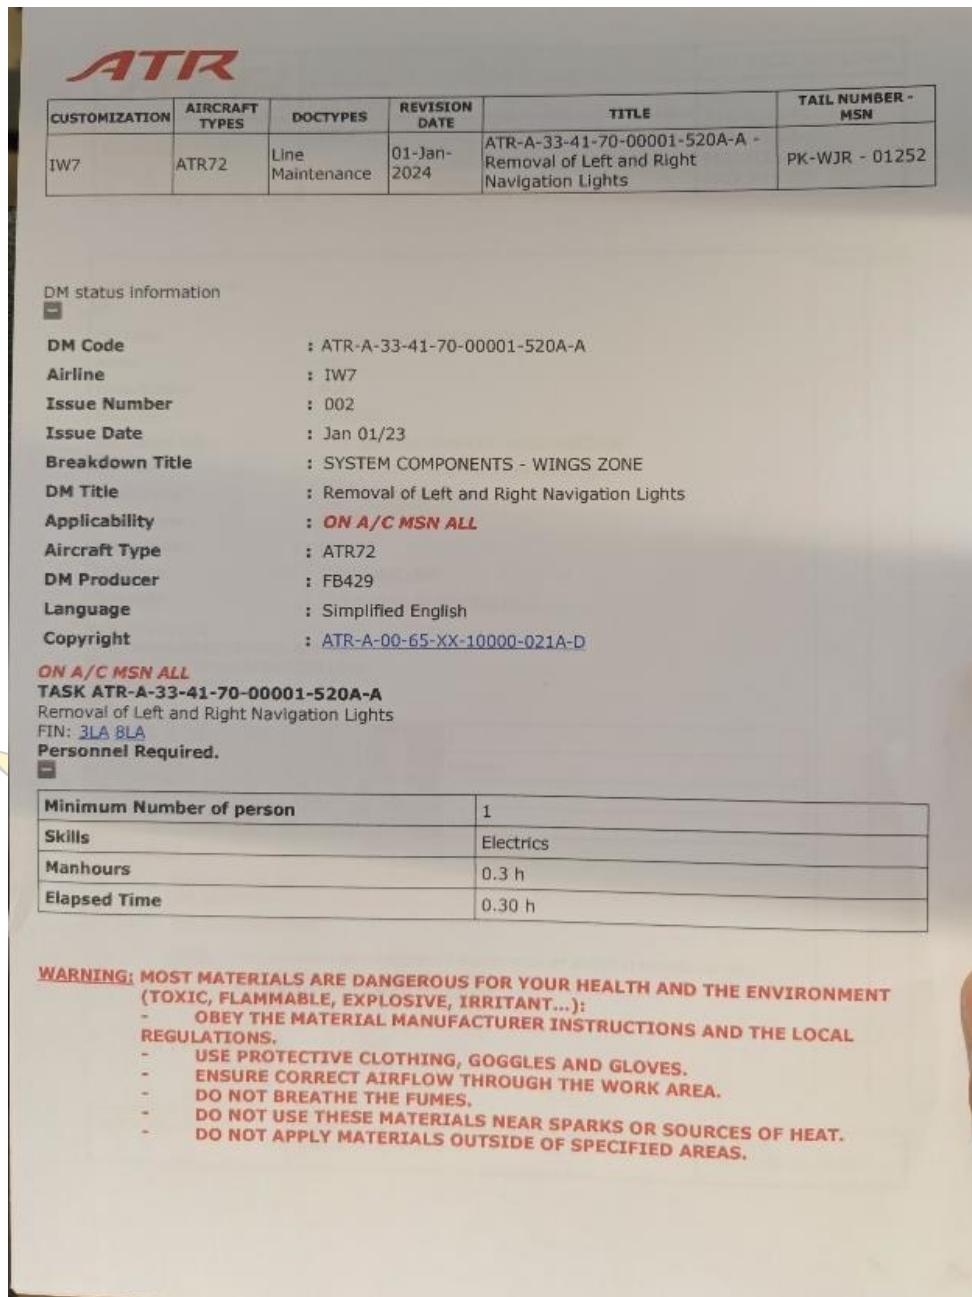
Gambar 4. 20 Remove Manual Right/Left Navigation Light AMM ATR-A-33-41-70-00001

Setelah mengetahui bahwa right navigation light mengalami kerusakan, mekanik segera mengambil tindakan untuk melakukan penggantian (*replacement*) komponen tersebut. Langkah pertama dalam proses ini adalah melepas (*removal*) *navigation light* yang rusak, dengan mengikuti prosedur yang tertera dalam referensi *ATR-A-33-41-70-00001-520A-A*. Panduan teknis ini memberikan langkah-langkah rinci mengenai cara melepas *navigation light* dengan aman dan efisien, serta memastikan bahwa proses pelepasan dilakukan tanpa merusak komponen lain yang terhubung. Dengan mengikuti prosedur ini, mekanik dapat mempersiapkan pesawat untuk pemasangan (*installation*) *navigation light* yang baru, sehingga sistem penerangan pesawat kembali berfungsi dengan optimal.

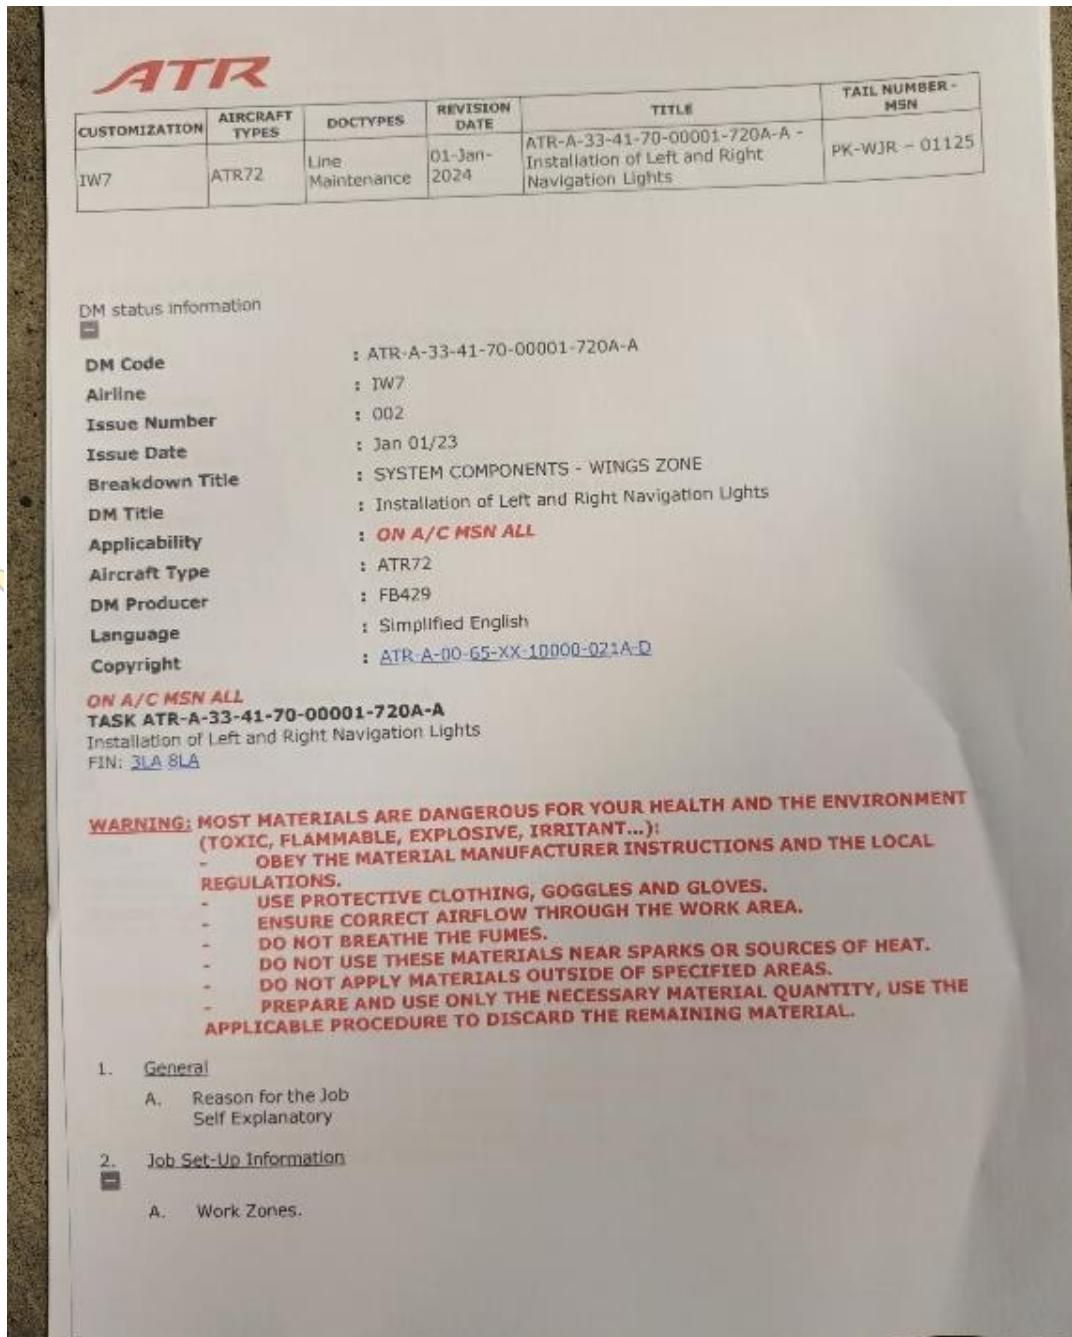
Gambar 4. 21 Install Manual Left/Right Navigation Light AMM ATR-A-33-41-70-00001-720A-A

standar yang ditetapkan. Referensi ini sangat penting untuk memastikan bahwa *navigation light* yang baru terpasang dengan baik dan siap untuk diuji operasional sebelum pesawat diizinkan kembali beroperasi.

Pada tahap pemasangan (*installation*), mekanik akan melakukan pemasangan navigation light dengan mengikuti prosedur yang telah ditentukan. Proses ini

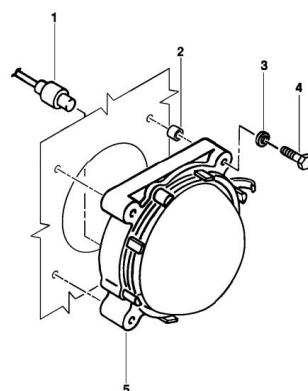
Gambar 4. 22 navigation light install manual AMM ATR-A-33-41-70-00001-720A-A

Langkah selanjutnya adalah memasang spacers dan kemudian *navigation light*. Setelah posisi lampu navigasi sudah tepat, mekanik akan memasang dan mengencangkan screw untuk memastikan lampu terpasang dengan kokoh. Setelah itu, connector electrical dihubungkan untuk memastikan lampu navigasi terhubung dengan sistem kelistrikan pesawat.

Setelah semua komponen terpasang dengan benar, mekanik akan menutup semua akses yang sebelumnya dibuka selama proses instalasi. Langkah terakhir dalam tahap ini adalah memberikan sealant pada panel *navelight* dan *wingtip* untuk melindungi komponen dari kelembaban dan memastikan integritas aerodinamis pesawat tetap terjaga. Proses ini harus dilakukan dengan hati-hati dan teliti untuk memastikan bahwa *navigation light* berfungsi optimal dan aman digunakan.

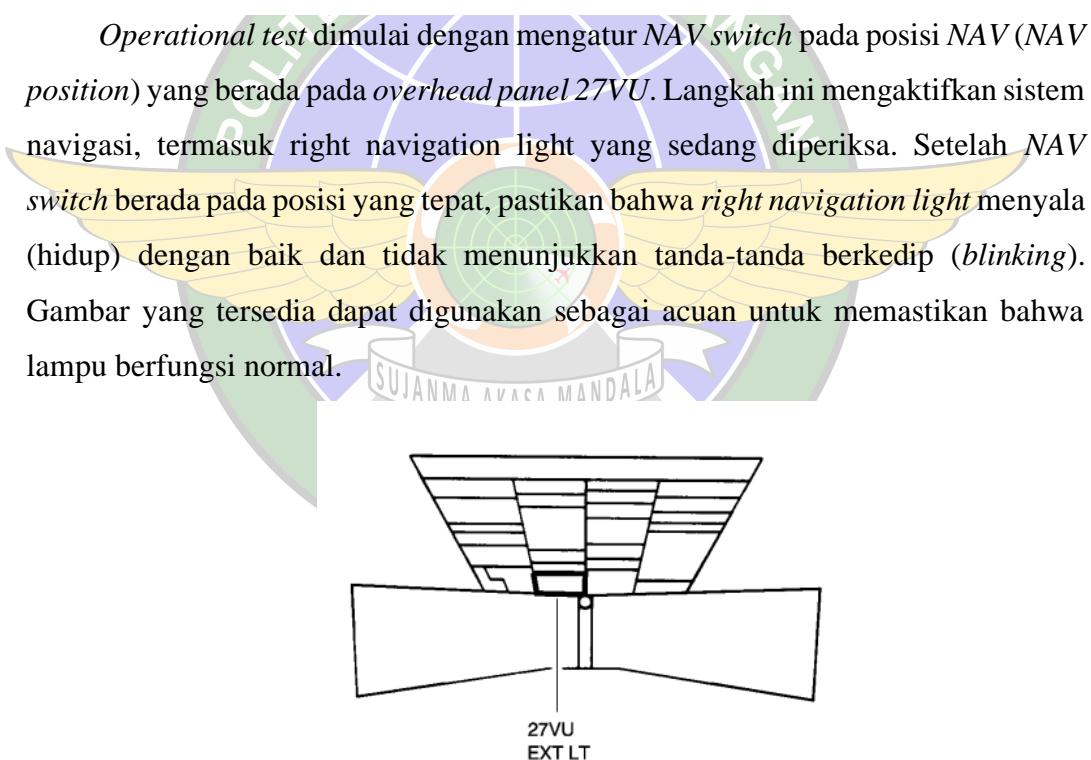
Gambar 4. 23 27VU overhead panel AMM ATR-A-33-41-70-00001-720A-A

Operational test dimulai dengan mengatur *NAV switch* pada posisi *NAV (NAV position)* yang berada pada *overhead panel 27VU*. Langkah ini mengaktifkan sistem navigasi, termasuk right navigation light yang sedang diperiksa. Setelah *NAV switch* berada pada posisi yang tepat, pastikan bahwa *right navigation light* menyala (hidup) dengan baik dan tidak menunjukkan tanda-tanda berkedip (*blinking*). Gambar yang tersedia dapat digunakan sebagai acuan untuk memastikan bahwa lampu berfungsi normal.

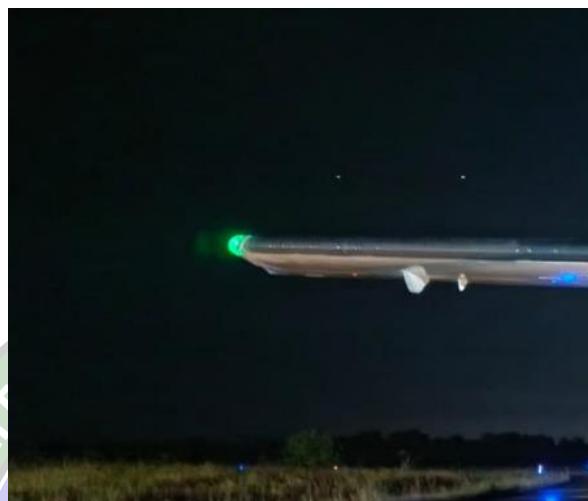
Gambar 4. 24 navigation light on the right wing

Setelah dipastikan bahwa right navigation light sudah berfungsi dengan normal, langkah selanjutnya adalah memindahkan kembali *NAV switch* ke posisi

off. Ini menonaktifkan sistem navigasi dan menandai berakhirnya pengujian operasional (*operational test*). Dengan demikian, *operational test* selesai dilaksanakan, dan pesawat siap untuk tahap pemeriksaan atau operasi selanjutnya.

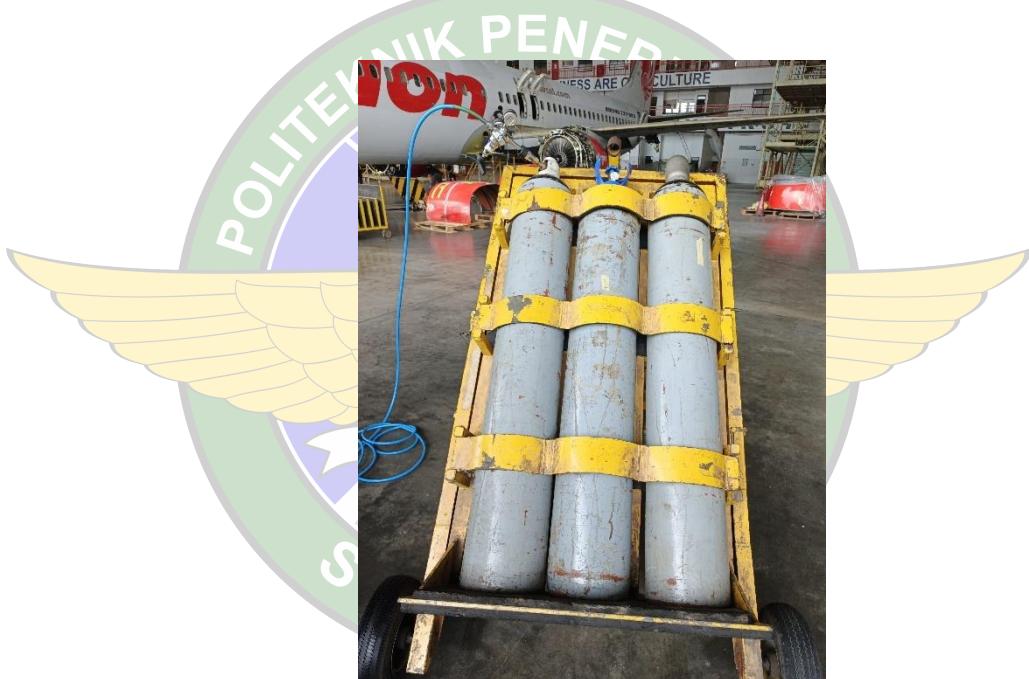
Gambar 4. 27 tabung nitrogen good condition

untuk pengisian *shock absorber*. Pastikan bahwa tabung nitrogen yang dipilih dalam kondisi baik atau *condition good*, dengan tekanan lebih dari 2000 psi, sehingga siap untuk digunakan tanpa masalah. Penting untuk memastikan bahwa tabung nitrogen memiliki tekanan yang cukup tinggi agar proses pengisian dapat dilakukan dengan lancar dan sesuai kebutuhan. Selain itu, siapkan juga *Adjustable nitrogen pressure* yang berfungsi sebagai alat pengatur tekanan nitrogen. Alat-alat ini sangat penting dalam mengontrol tekanan nitrogen yang akan dikeluarkan selama proses pengisian, memastikan bahwa tekanan yang diberikan pada *shock absorber* sesuai dengan yang diperlukan.

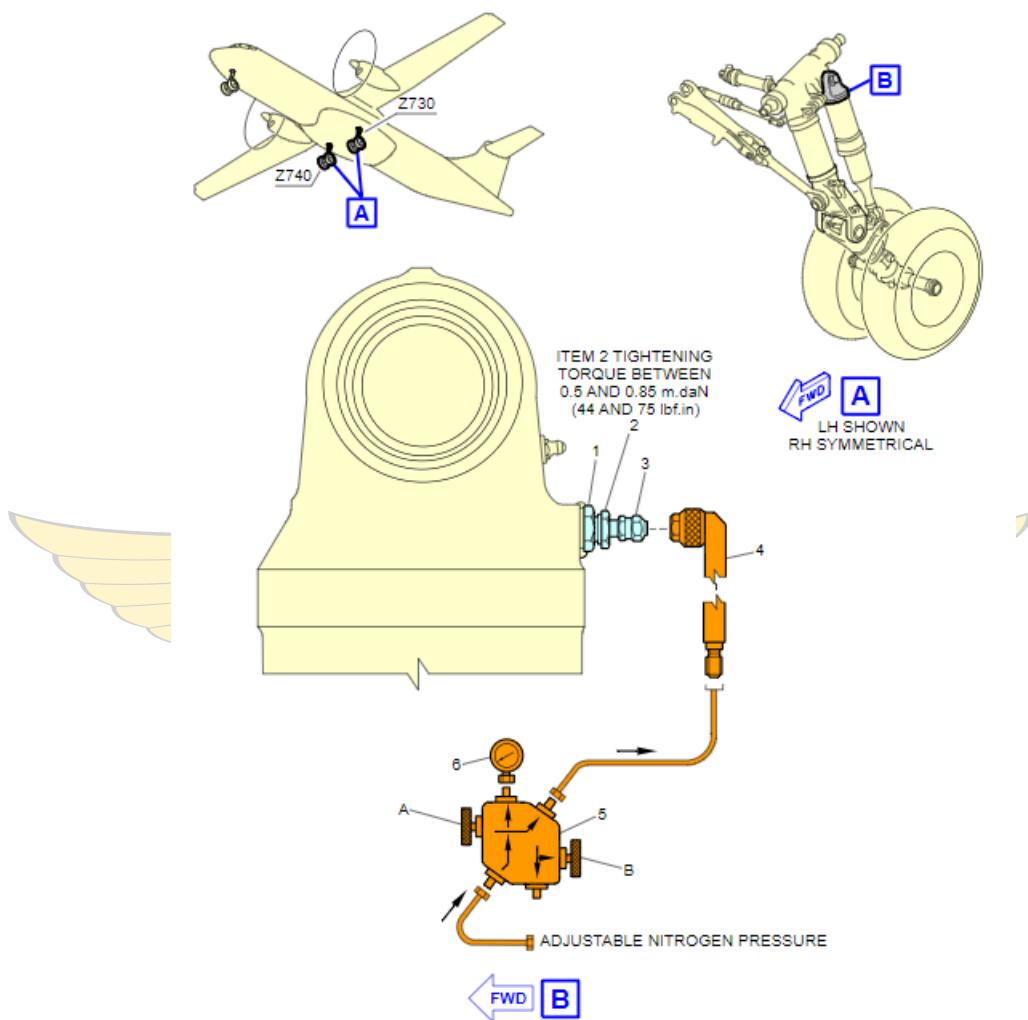
Gambar 4. 29 Filling the MLG Shock Absorber with Nitrogen
AMM TASK ATR-A-12-14-32-00001-214B-A

melepaskan tekanan dari sirkuit. Lepaskan *coupling* dari *filling and charging valve* dan periksa apakah ada kebocoran dengan larutan sabun dan air. Terakhir, pasang kembali penutup pelindung dan kencangkan dengan tangan.

absorber berfungsi dengan baik sesuai dengan standar keselamatan yang berlaku. Sebagai langkah awal, engineer dan mekanik melakukan pengisian nitrogen (*filling nitrogen*) pada *main landing gear shock absorber* yang *low pressure* dengan merujuk pada dokumen teknis *ATR-A-12-14-32-00001-214B-A-Filling the MLG Shock Absorber with Nitrogen - Aircraft on Jacks* dokumen ini memberikan panduan yang rinci mengenai prosedur yang harus diikuti saat mengisi *shock absorber* dengan nitrogen yang ditujukan menyelesaikan *task card* (*MDRR 110275*) *Landing gear shock absorber found low pressure*.

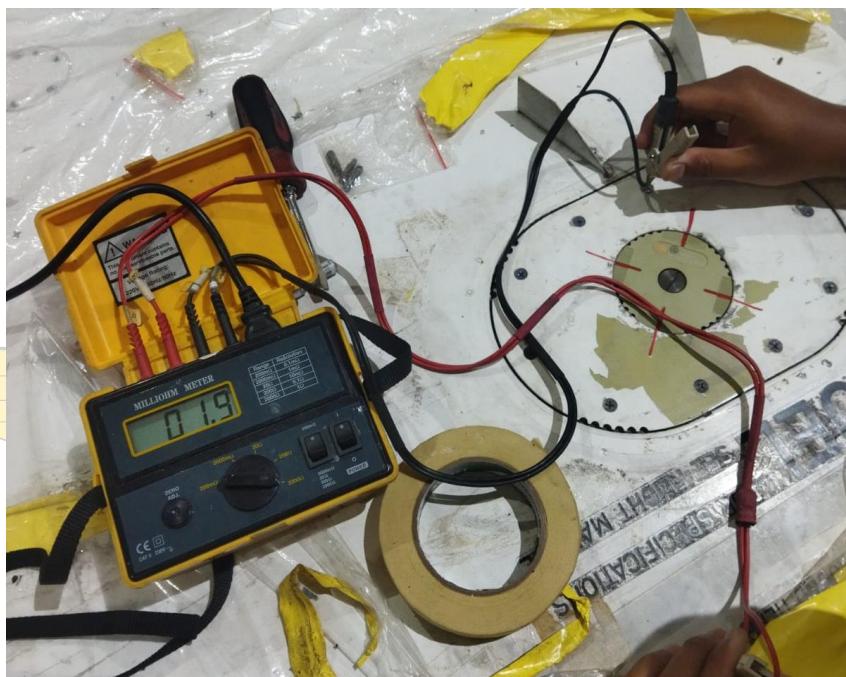
Gambar 4. 31 pelaksanaan tes konduktifitas

Pada saat melakukan kegiatan *servicing* conductivity check alat yang digunakan adalah miliohm meter. Milliohmmeter digunakan dalam pekerjaan ini untuk mengukur nilai konduktivitas atau resistansi listrik antara access panel dan engine mount pada pesawat. Alat ini sangat sensitif dan mampu mendeteksi resistansi yang sangat rendah dalam satuan milliohm. Dalam konteks ini, milliohmmeter memastikan bahwa koneksi listrik antar komponen tersebut baik dan tidak melebihi batas resistansi yang ditentukan.

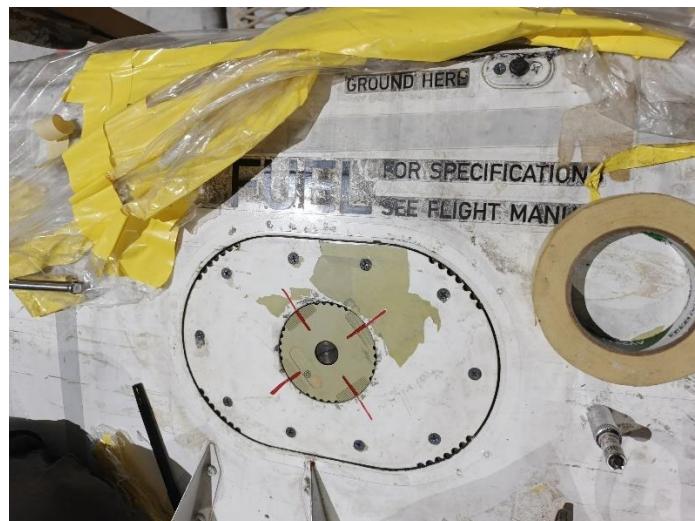
Gambar 4. 32 ground point on the wing area

Langkah pertama adalah menghubungkan satu kabel dari milliohmmeter ke titik engine mount. Selanjutnya, sambungkan kabel lain dari milliohmmeter, ke access panel yang akan diperiksa. Setel nilai arus uji yang diperlukan menjadi 0.1 amperes. Ketika kabel pengukur menyentuh *access panel*, aktifkan milliohmmeter untuk mengukur nilai konduktivitas antara access panel dan engine mount. Penting untuk memastikan bahwa ujung milliohmmeter menembus lapisan pelindung access panel sehingga dapat bersentuhan langsung dengan *ground (bare metal)*, guna mendapatkan pengukuran yang akurat. Pastikan bahwa nilai konduktivitas yang diukur kurang dari 12 milliohms jika berada pada dry area dan Pastikan bahwa nilai konduktivitas yang diukur kurang dari 50 milliohms jika berada pada wet area.
