**PERBAIKAN *SERVICE ROAD* DAN PEMOTONGAN POHON
OBSTACLE DI UNIT PENYELENGGARA BANDAR UDARA
UMBU MEHANG KUNDA WAINGAPU
NUSA TENGGARA TIMUR
LAPORAN *ON THE JOB TRAINING* (OJT)
Tanggal 04 April – 31 Agustus 2023**

**PROGRAM STUDI DIPLOMA 3 TEKNIK BANGUNAN DAN LANDASAN
POLITEKNIK PENERBANGAN SURABAYA
2023**

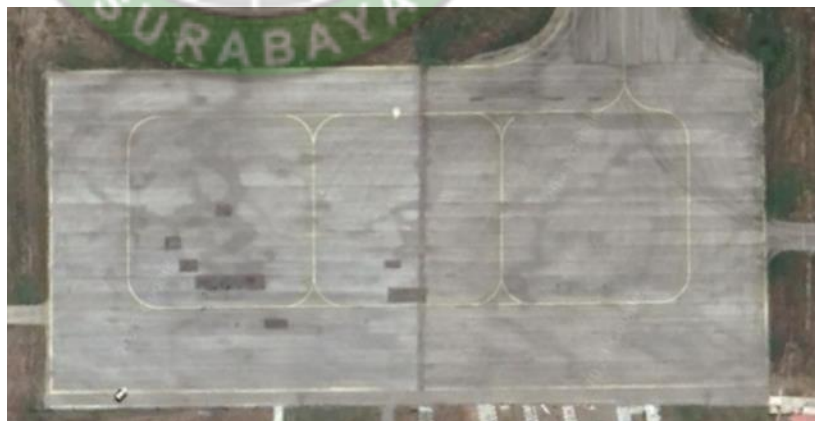
Gambar 4.2 *Apron* Bandar Udara Umu Meheng Kunda

Bandar Udara Umu Meheng Kunda sendiri memiliki 1 (satu) *apron* dengan perkerasan lentur (*flexible*). Dengan dimensi 166 x 80 m, luas 13.280 m², kekuatan 48 F/C/T, permukaan konstruksi *hotmix*, dan kondisi baik 75%. Pada apron sendiri saat dilakukan pekerjaan rutin pengecekan daerah pergerakan bandara pada tanggal 20 Juni ditemukannya FOD berupa gundukan rumput disekitar *apron*, lalu langkah yang dilakukan adalah dengan melakukan pembersihan gundukan rumput. Berikut merupakan apron Bandar Udara Umu Meheng Kunda yang dapat dilihat pada gambar 4.2

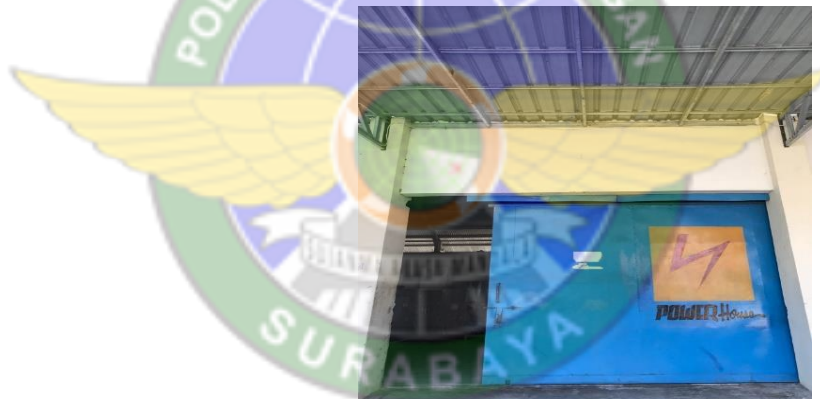
Gambar 4.7 Gedung Power House Bandar Udara Umu Meheng Kunda

Gedung *Power House* (PH) merupakan Gedung yang digunakan untuk instalasi listrik, dimana didalam gedung terdapat genset (generator set), AKI (*Akumulator*), UPS (*Uninterruptible Power Supply*), Panel, dan lain sebagainya. Gedung *power house* dapat dilihat pada gambar

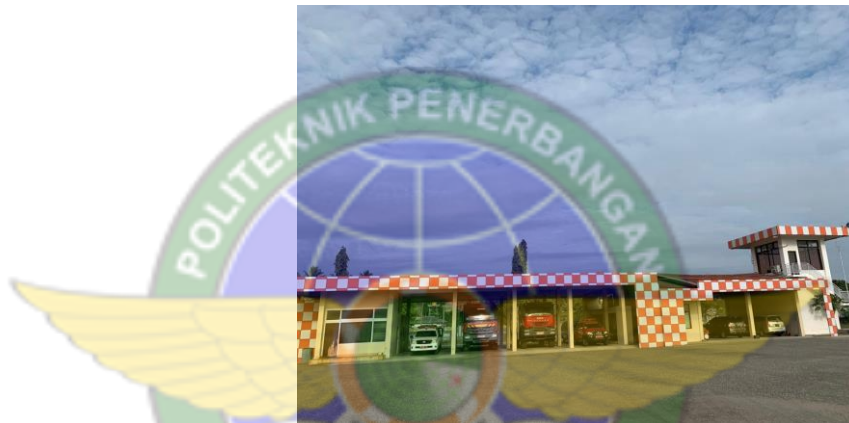
Gambar 4.8 Gedung PKP-PK Bandar Udara Umu Mehang Kunda

Gedung PKP-PK atau Pertolongan Kecelakaan Penerbangan dan Pemadam Kebakaran yang merupakan bagian dari bandar udara yang menangani penanggulangan keadaan darurat di bandar udara maupun sekitarnya. Ketika pemeriksaan pemeliharaan bangunan pada tanggal 5 Juli 2023 ditemukan kerusakan pada atap plafon Gedung PKP-PK dan pintu kamar mandi yang tidak ada slot.

No.	Area	Point	Kondisi					Keterangan
			Jenis Kerusakan			Sanitasi	Lain-Lain	
			R	S	B			
1.	Bangunan Operasional	Baik				Baik		
2.	Kantor Admin	Baik				Baik		
3.	Gedung PH	Baik				Baik		
4.	Gedung PKP- PK	- Kerusakan atap plafon -Pintu kamar mandi tidak ada slot		√		Baik		
5.	Gedung AAB/ Bangland	Baik				Baik		
6.	Pos Avsec	Baik				Baik		
7.	Terminal Keberangkatan Sementara	- Kerusakan dinding		√		Baik		
8.	Terminal Kedatangan Sementara	-Flush toilet rusak		√		Baik

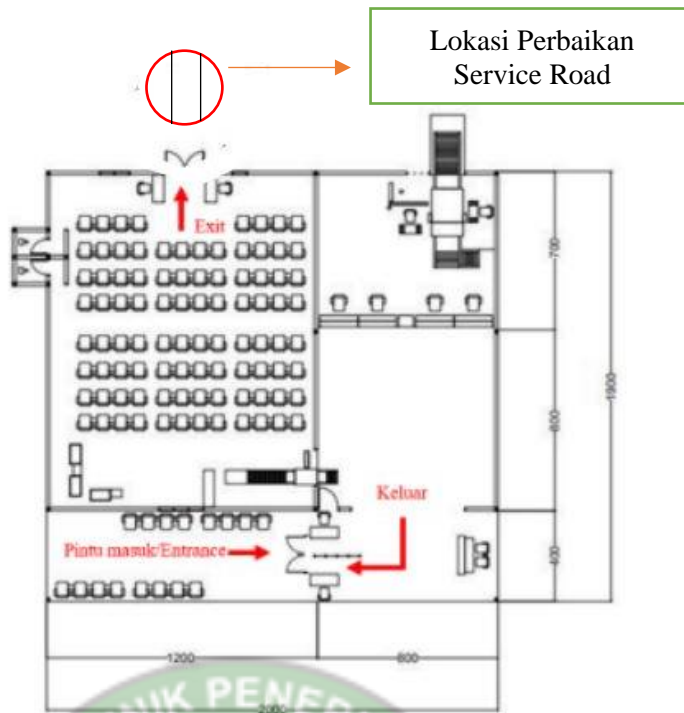
Gambar 4.16 Lokasi Perbaikan Service Road

Dengan melihat kondisi *service road* depan terminal keberangkatan lama pada Bandar Udara Umu Meheng Kunda yang mengalami kerusakan, telah dilaksanakan perbaikan (*Patching*) *service road* agar terciptanya kenyamanan maupun keamanan sesuai dengan standar yang telah ditetapkan. Perbaikan dilaksanakan pada hari Selasa, 16 Mei 2023 pada pukul 08.30 sampai dengan pukul 16.00 WITA dengan jumlah personil sebanyak 9 orang dan 4 orang Taruna OJT.

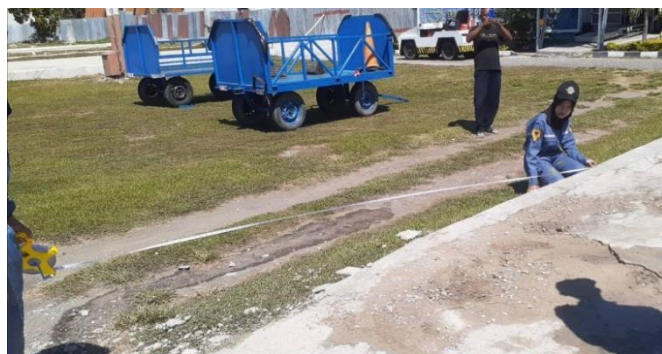
Gambar 4.17 *Survey* Lokasi dan Pengukuran

Menentukan titik kerusakan, untuk menunjang peralatan dan perlengkapan kerja. Sebelum melakukan pekerjaan langkah awal yang dilakukan adalah melakukan pengecekan lokasi *service road* dan pengukuran kerusakan agar pekerjaan yang dilakukan tepat sasaran.

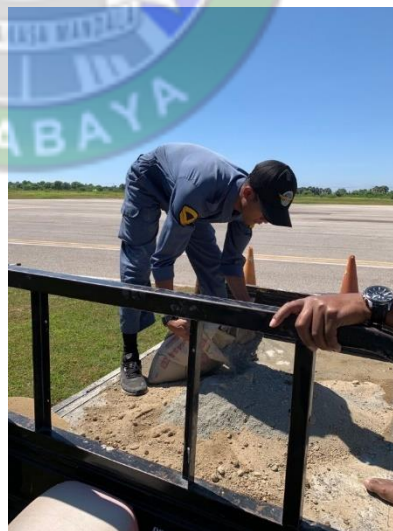
Gambar 4.18 Persiapan Alat dan Bahan

<i>Trowel)</i>	
Sekop (<i>Square Faced Trowel</i>)	1 Buah
<i>Steel Finishing Trowel</i>	1 Buah
Cangkul	1 Buah
Pembersih Siar (<i>Plester Small Tool</i>)	1 Buah
Sendok Pengisi (<i>Apply Trowel</i>)	1 Buah
Lepa Kayu (Roskam)	1 Buah
Selang Air	1 Buah
Linggis	1 Buah
Viar	1 Unit
Pasir	2 m ³
Semen	3 Sak

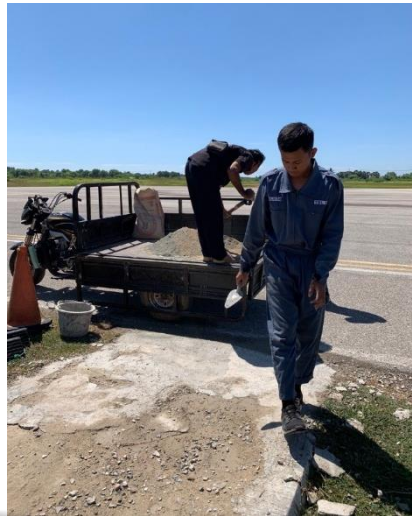
Gambar 4.20 Chipping Pada Area Kerusakan

2. Melakukan *chipping* pada daerah yang terjadi kerusakan dengan menggunakan hammer dan pahat sesuai dengan titik yang telah ditentukan sebelumnya, hingga beton yang keropos lepas dan menemukan permukaan yang padat pada area kerusakan.

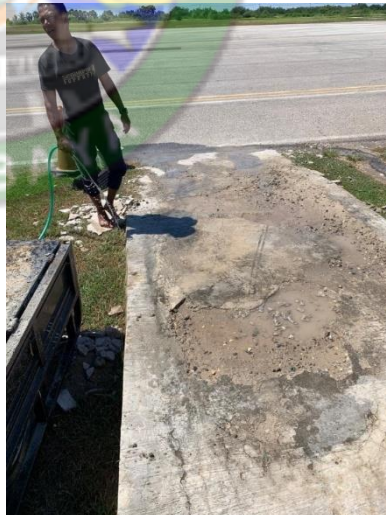
Gambar 4.21 Pembersihan Area Kerusakan Dengan Penyiraman

3. Melakukan pembersihan area yang sudah dichipping agar bersih dan bebas dari segala jenis kotoran dan minyak atau oli. Permukaan beton dilembabkan dengan air dengan cara menyemprotkan air.

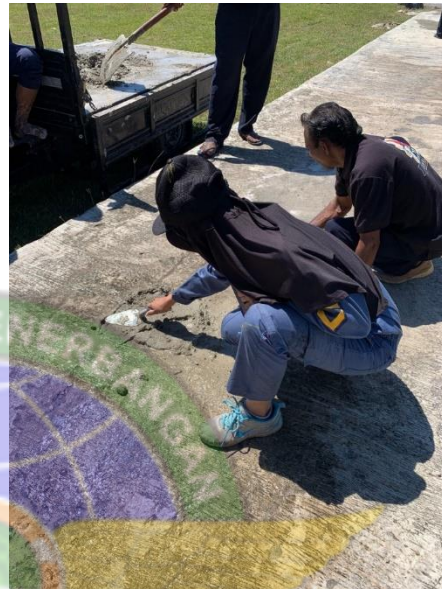
Gambar 4.22 Proses Patching

4. Mengaplikasikan campuran mortar dengan sendok spesi pada permukaan beton, metode aplikasi harus berlapis untuk memastikan patcing termampatkan dengan baik dan melekat ke dasar permukaan.

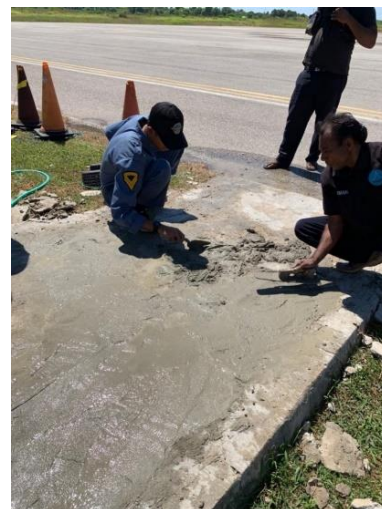
Gambar 4.23 Proses Finishing

5. Untuk *finishing* setelah lapisan terakhir penghalusan permukaan dengan lepa kayu (roskam) dan *steel finishing trowel* untuk mendapatkan permukaan yang rata.

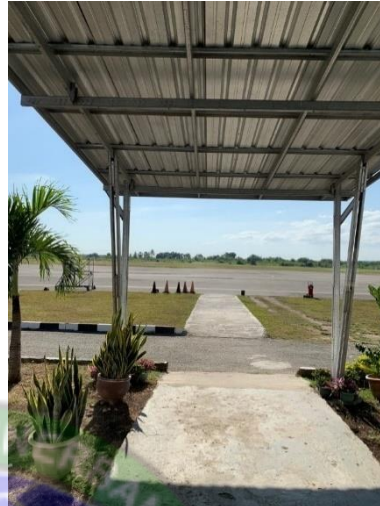
Gambar 4.24 Hasil Perbaikan

6. Hasil dari perbaikan (*pathcing*) yang telah dilakukan.

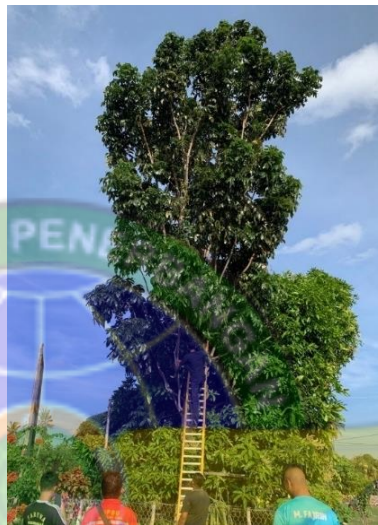
Gambar 4.25 Dokumentasi Sebelum Pemotongan

pohon mangga, dan pohon kehi) untuk 2 pohon hanya diperbolehkan dipangkas oleh pemiliknya sedangkan untuk pohon lainnya diperbolehkan untuk dilakukan penerbangan pohon oleh personal bangunan dan landasan. Untuk dokumentasi dilampirkan pada lampiran 2.

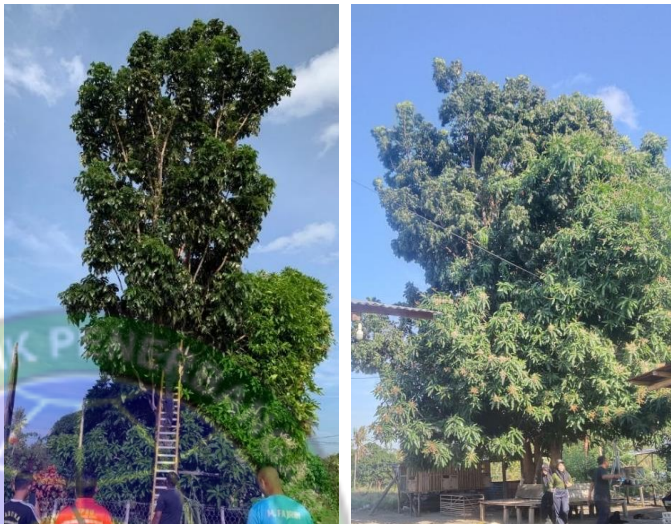
No.	Kegiatan	Dokumentasi
1.	Sebelum Pekerjaan

1. Disampaikan Kondisi saat ini di ujung Runway 15 terhalang oleh pepohonan yang berada disekitar landasan pacu. Kondisi tersebut dapat menimbulkan *hazard* dalam pemberian pelayanan lalu lintas penerbangan oleh ATC di Bandar Udara Uumbu Meheng Kunda.
2. Mengalir butir 1 (satu) di atas, dengan ini kami sampaikan permohonan untuk dapat membantu pemangkasan pohon yang menghalangi pandangan ATC ke ujung Runway 15 tersebut.
3. Demikian kami sampaikan, atas perhatian dan kerjasamanya kami ucapkan terimakasih.
