**LAPORAN *ON THE JOB TRAINING*
DI AKADEMI PENERBANGAN INDONESIA BANYUWANGI
01 APRIL 2024 – 30 JUNI 2024**

**PROGRAM STUDI DIPLOMA 3 TEKNIK PESAWAT UDARA
POLITEKNIK PENERBANGAN SURABAYA
2024**

LAPORAN ON THE JOB TRAINING
DI AKADEMI PENERBANGAN INDONESIA BANYUWANGI

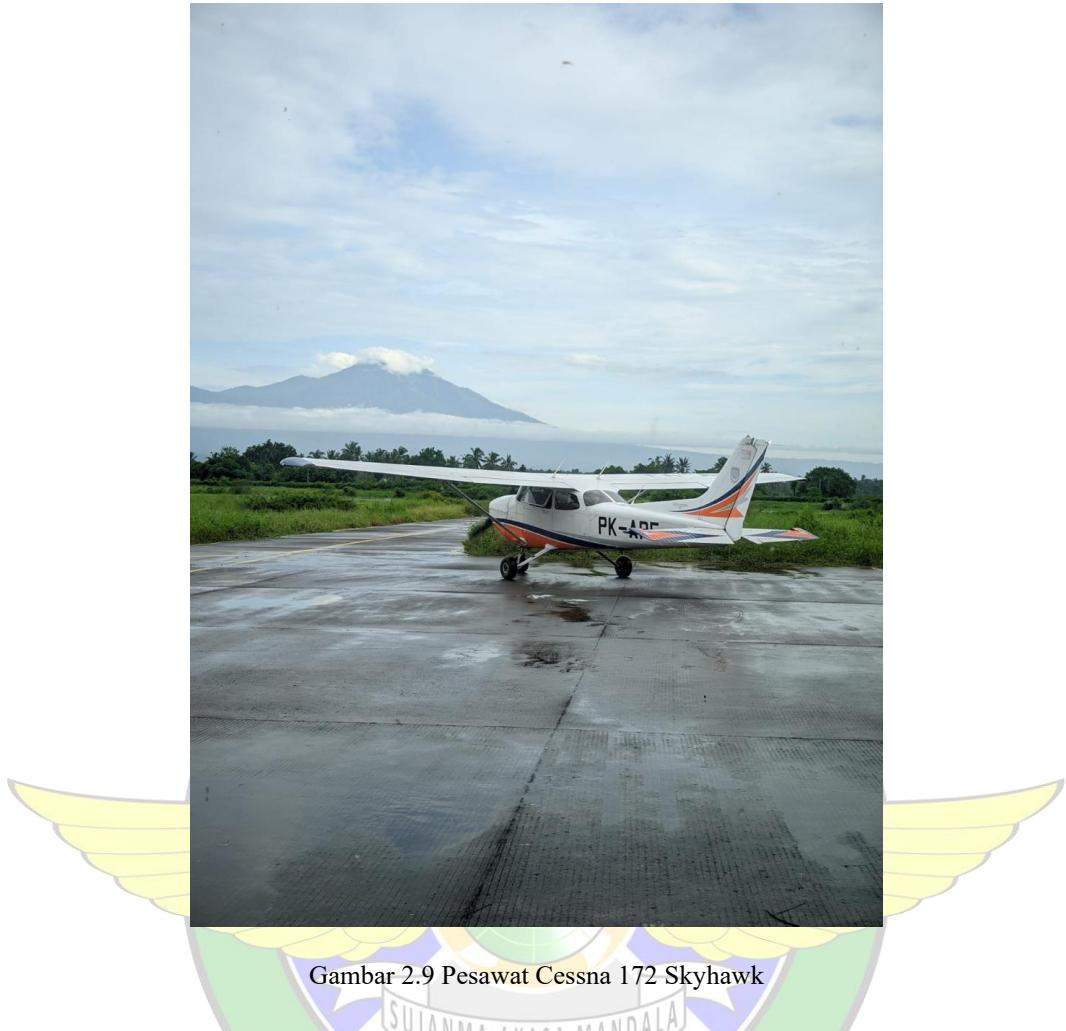
Gambar 2.9 Pesawat Cessna 172 Skyhawk

Pada gambar 2.9, gambar 2.10 dan gambar 2.11 Akademi Penerbang Indonesia Banyuwangi memiliki fasilitas Pendidikan yaitu 35 unit pesawat latih *single engine* Cessna 172 SP dan 2 unit *multi engine* Piper Seneca V serta 2 unit *single engine* pesawat seaplane.

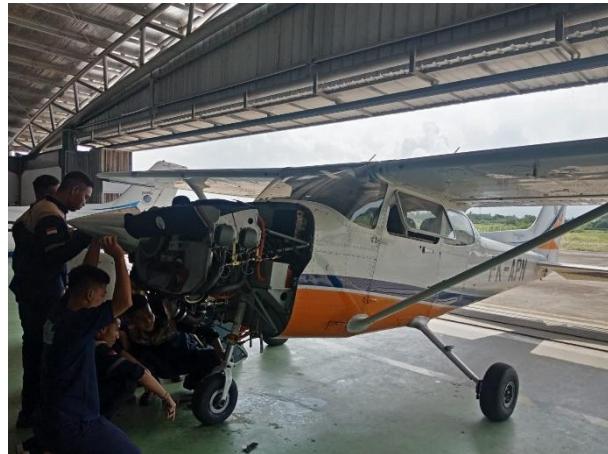
Gambar 3.2 Maintenance Cessna 172S

Unit bengkel Akademi Penerbang Indonesia Banyuwangi menerapkan tradisional inspeksi, dimana inspeksi dilakukan setiap interval waktu tertentu menggunakan pedoman *flight hours* yang didasarkan pada jumlah jam operasional suatu pesawat terbang. Operasi yang tersisa mencakup semua persyaratan inspeksi yang jatuh tempo pada interval lain.

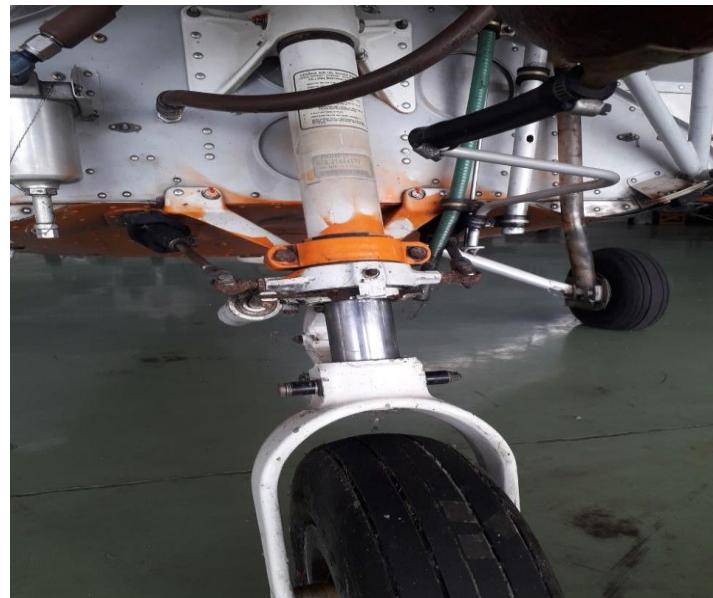
Gambar 3.7 Nose Landing Gear

Nose gear yang ditunjukkan pada gambar 3.7 adalah kombinasi dari *strut air/oil konvensional (oleo)* dan *fork*, menggabungkan *shimmy damper*. *Nose wheel* dapat dikemudikan dengan pedal kemudi hingga defleksi pedal maksimum, setelah itu menjadi *free-swiveling* hingga perjalanan maksimum 30 derajat kanan atau kiri tengah.

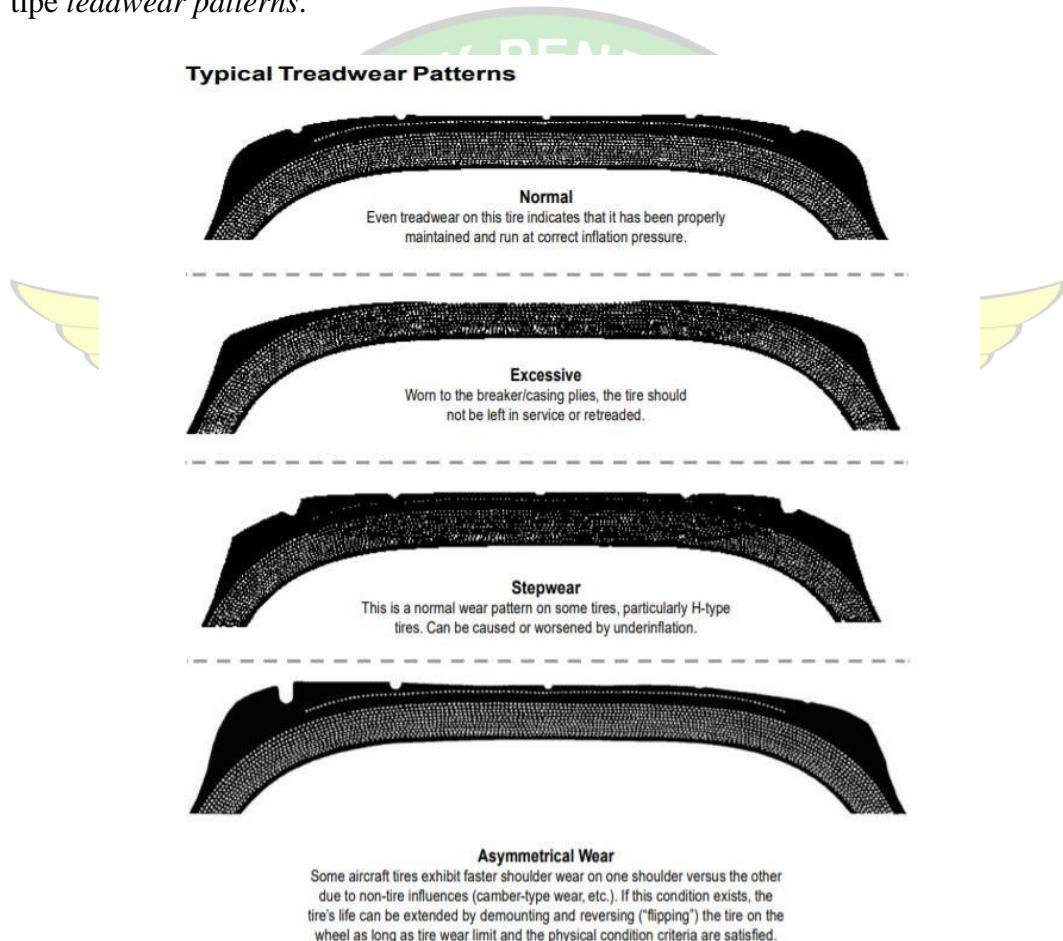
Gambar 3.9 Treadwear Tire

Tire pesawat harus menahan banyak tekanan (pun intended). Di darat, itu harus menopang berat pesawat. Selama taksi, ia memberikan tumpangan yang stabil namun apung di atas aspal, kerikil lepas, atau rumput. Saat lepas landas, struktur ban tidak hanya membawa beban pesawat, tetapi juga gaya yang dihasilkan oleh akselerasi pesawat. Mendarat membutuhkan ban untuk menahan sentuhan dan menyerap gaya pengereman yang tinggi. Pada gambar 3.9 dibawah menunjukkan tipe *treadwear patterns*.

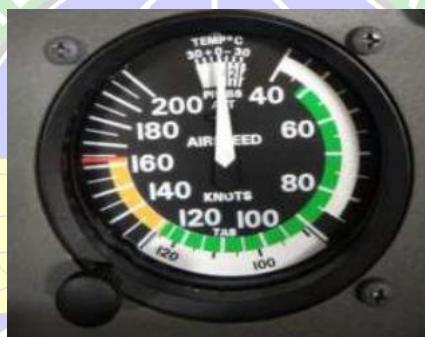
Gambar 4. 1 *Airspeed Indicator Stuck*

Pada tanggal 25 Juni 2023 saat pre-flight pesawat PK-BYR ditemukan masalah dimana indikator ASI menunjukkan 0 atau tidak berfungsi. Sedangkan instrumen ini berhubungan dengan pitot static system. Setelah dicek pada bagian pitot tube ini terdapat kotoran kecil yang hanya menyumbat area pitot tube tersebut namun area static tidak memiliki masalah. Dari masalah ini pitot tube memerlukan perawatan yang sesuai dengan AMM Cessna 172S yaitu Chapter 34-Navigation.

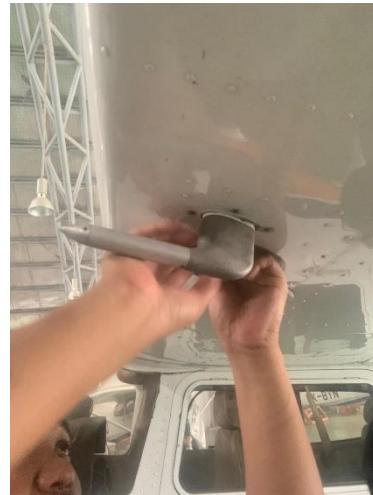
Gambar 4. 2 Disassembly pitot tube

1. Lepaskan keempat screws menggunakan screwdriver.
2. Tarik kebawah pitot tube.
3. Lepaskan sambungan kelistrikan.
4. Lepaskan pitot tube.

berdasarkan *aircraft maintenance manual chapter 34 navigation* lampiran 1.

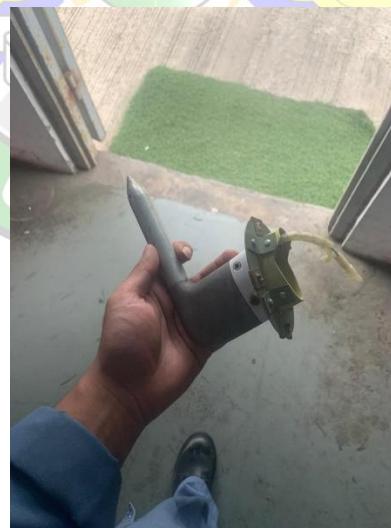
Gambar 4. 3 inspection pitot tube

Setelah dilaksanakan removal pada pitot tube maka diperlukan tindakan selanjutnya yaitu pengecekan/inspeksi pada pitot tersebut guna mengetahui permasalahan pada pitot system. Dilakukanya pengecekan pitot tube secara visual dengan melihat bagian lobang *pitot tube* dimana ditemukan penyebab permasalahan ini terjadinya penyumbatan pada lubang pitot tube sehingga tidak terbacanya *standby* indikator yaitu *air speed indicator*.

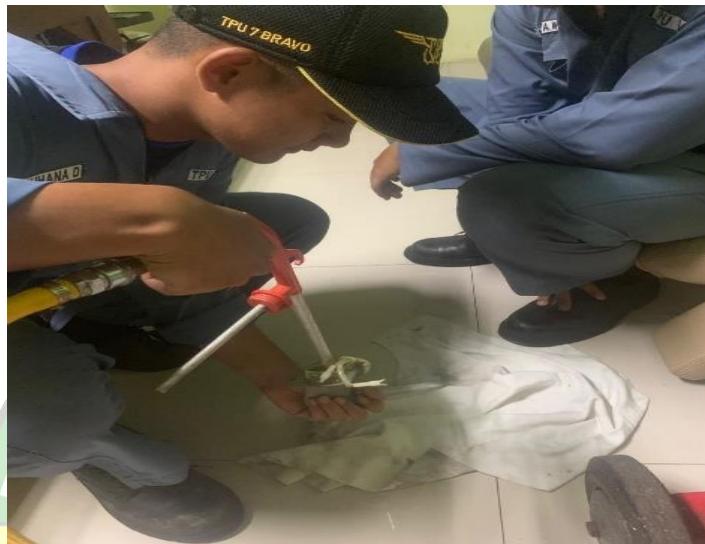
Gambar 4. 4 Servicing Pitot Tube

Langkah selanjutnya yaitu melakukan cleaning pada *pitot tube* dengan cara membersihkan bagian lobang *pitot tube* yang disemprotkan dengan menggunakan alat yaitu kompresor dengan tekanan 35 psi sehingga kotoran penyumbat yang ada didalam *pitot tube* dapat keluar berdasarkan *aircraft maintenance manual* (Reff. *AMM Chapter 12*).

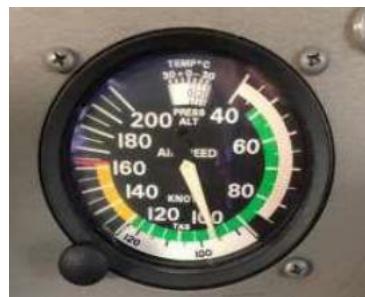
Gambar 4. 5 Fungsional Test Air Speed Indicator

Setelah proses *reassembly* pada *pitot tube* sudah selesai maka langkah selanjutnya adalah melakukan proses functional test yang bertujuan untuk memastikan *airspeed indicator* beroperasi dengan mencoba meniup pada *pitot tube*

dengan hasil penunjukan pada jarum *standby instrument air speed indicator* bergerak ditunjukan pada gambar 4.18.

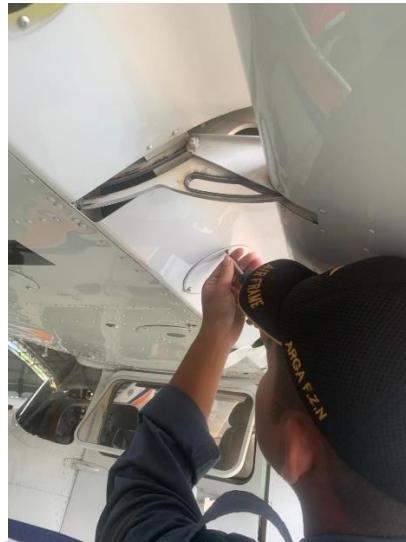
Gambar 4. 6 Fungsional Test Air Speed Indicator

Disassembly dilakukan dengan membuka *acces panel* menggunakan *Phillips head screwdriver* agar dapat mengakses *flight control cable* yang terdapat dibagian *lower wing* kiri dan kanan, dan *acces panel* yang berada dibagian belakang kanan *fuselage* ditunjukan pada gambar 4.4, sesuai dengan *aircraft maintenance manual chapter 12 servicing lampiran 2*

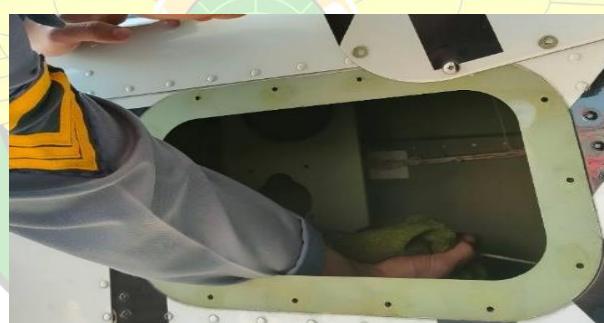
Gambar 4. 7 Inspection Flight Control Cable

Setelah panel terbuka, selanjutnya adalah melaksanakan inspeksi visual dan fisik dengan mengusap kabel menggunakan kain untuk memastikan bahwa tidak ada *wire* yang terputus dalam *flight control cable*.

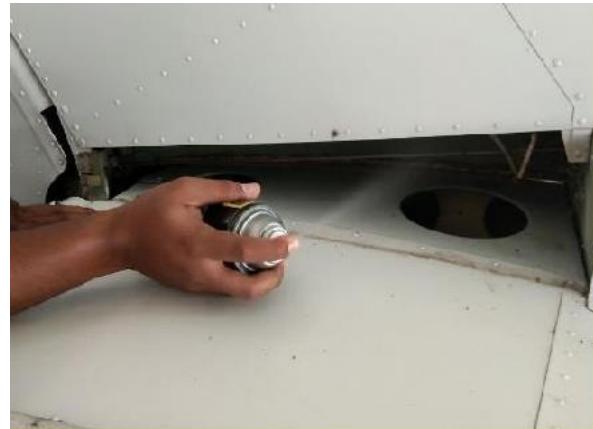
Gambar 4. 8 Servicing Flight Control Cable

Proses *servicing* dilakukan dengan melumasi *flight control cable* menggunakan kain yang sudah diberi oil sebagai lubrikasi dan juga menggunakan cairan yang disemprotkan yaitu WD 40 Dry Lube sebagai anti karat. Cable inspection merupakan monitoring rutin guna mengetahui kondisi kabel setelah digunakan selama interval waktu tertentu. *Procedure flight control cable inspection* tertera pada *Aircraft Maintenance Procedure Cessna 172S ATA Chapter 12 Servicing*.

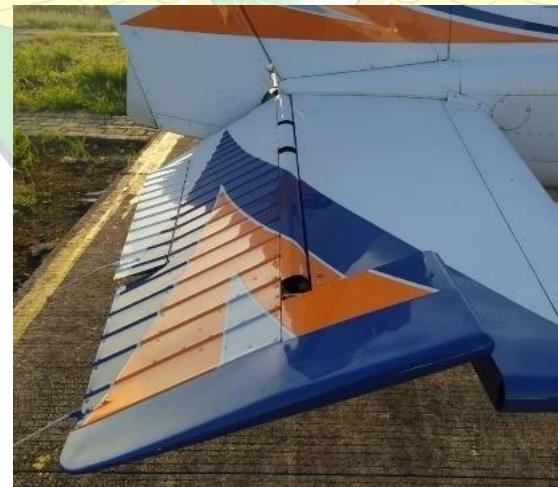
Gambar 4. 9 Functional Test Flight Control

Apabila *acces panel* sudah dipastikan tertutup, kemudian dilakukan *functional test* dengan menggerakan *control columb* guna mengetahui *travel*/pergerakan dari *flight control*.

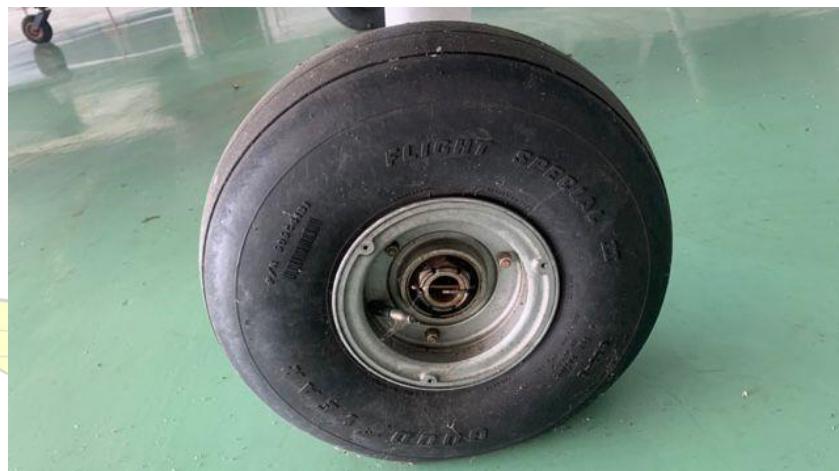
Gambar 4.10 Wheel Cessna 172S

Kempiskan ban, lalu melepas bead ban dan lepas baut-baut yang menyatukan kedua bagian roda. melepaskan tire dan tube dari bagian roda.

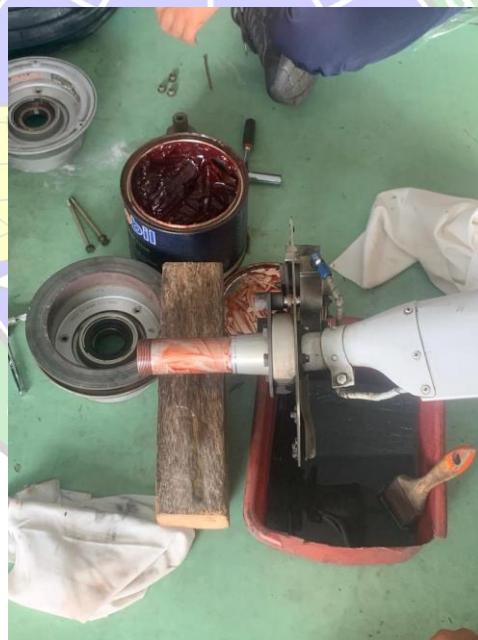
Gambar 4. 11 Reassembly wheel ceesna 172S

Proses reassembly setelah dilakukan penggantian ban adalah Pasang bearing cone, grease seal retainer, grease seal felt, dan retaining ring ke setiap setengah tire dan pasang tabung di ban. Pastikan untuk menyelaraskan tanda indeks pada tire dan tabung. Setel setengah roda ke dalam ban dan tabung (sisi batang katup berlawanan). Pasang bolt melalui setengah roda dengan washer di bawah kepala bolt. Atur setengah roda lainnya ke sisi lain dari ban dan tabung. Pastikan untuk menyelaraskan katup batang di slot katup. Pastikan tabung tidak terjepit di antara dua bagian roda sebelum memutar nut. Pasang ring dan nut pada bolt. Pompa ban untuk memasang manik- manik ban. Sesuaikan udara di ban dengan tekanan yang benar.

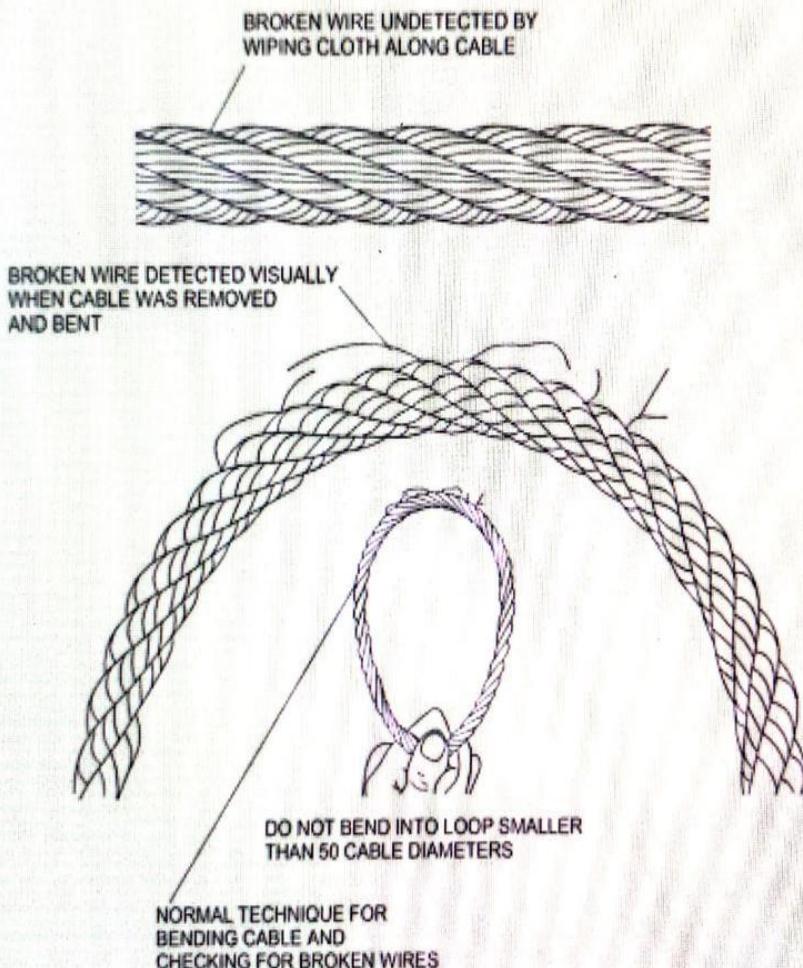
Cable Broken Wire Examination
Figure 201 (Sheet 1)

- B. Broken Wire Examination (Refer to Figure 201).
 - (1) Examine cables for broken wires by passing a cloth along length of cable. This will detect broken wires, if cloth snags on cable. Critical areas for wire breakage are those sections of cable which pass through fairleads, across rub blocks, and around pulleys. If no snags are found, then no further inspection is required. If snags are found or broken wires are suspected, then a more detailed inspection is necessary which requires that the cable be bent in a loop to confirm broken wires. Loosen or remove cable to allow it to be bent in a loop as shown. While rotating cable, inspect bent area for broken wires.

- (2) Wire breakage criteria for cables in flap, aileron, rudder, and elevator systems are as follows:
 - (a) Individual broken wires at random locations are acceptable in primary and secondary control cables when there are no more than six broken wires in any given ten-inch cable length.
