**LAPORAN *ON THE JOB TRAINING***  
**PESAWAT CESSNA 172 SP**  
**AKADEMI PENERBANG INDONESIA BANYUWANGI**

**Tanggal 1 April – 28 Juni 2024**

**PROGRAM STUDI DIPLOMA 3 TEKNIK PESAWAT UDARA**  
**POLITEKNIK PENERBANGAN SURABAYA**  
**2024**

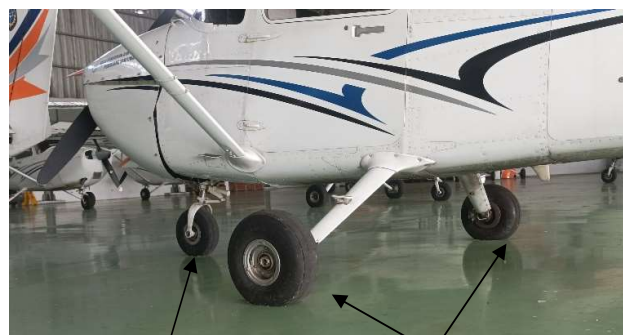
*Landing gear* adalah komponen dalam *Aircraft structure* yang berfungsi untuk *take off* dan *landing* pesawat terbang, dan juga digunakan untuk mobilitas seperti taxi saat pesawat berada di apron. pada Pesawat Cessna 127 skyhawk sp menggunakan tricycle fixed landing gear yang merupakan pesawat latih terbang untuk taruna program studi penerbang di akademi penerbang Indonesia Banyuwangi.

Nose Landing Gear

Main Landing Gear

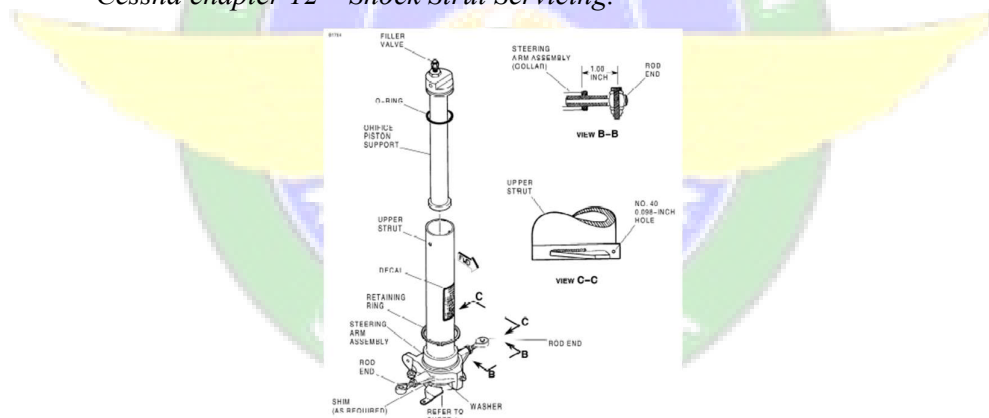
Gambar 3.2 *Shock Strut*

*Shock strut* terdiri dari *cylinder* atas dan bawah yang berisi campuran minyak dan udara. *cylinder* atas dan bawah memberikan perubahan redam kejut. perbandingan *hydraulic fluid* dan udara *nitrogen* disebut *oleo strut* .karena *hydraulic fluid* bersifat *incompressible* dan udara bersifat *compressible*. Fluid yang digunakan adalah MIL-PRF-5606 yang merupakan *mineral hydraulic fluid hydrocarbon based* yang memiliki viskositas yang tinggi dan sifat suhu rendah. digabungkan dengan udara berjenis *nitrogen* karena tidak mengandung kadar air. Dengan perbandingan *pressure nitrogen* yang digunakan adalah 45 PSI, *Reff MM Cessna chapter 12 – Shock Strut Servicing*.

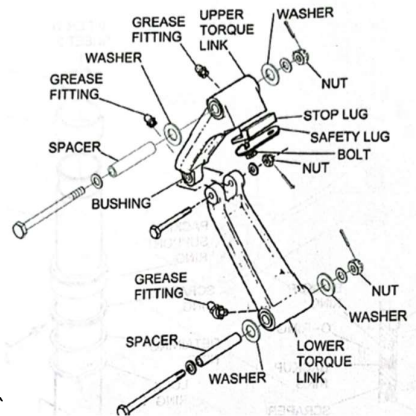
Gambar 3.3 *Torque Link*

Torque links memberikan hubungan mekanis antara bagian atas dan bawah *shock strut* dan membantu menjaga agar *nosewheel* tetap sejajar dengan badan pesawat.

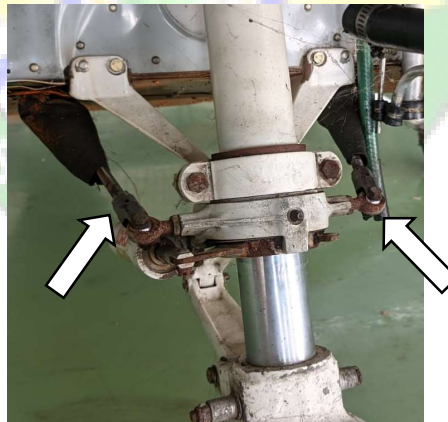
Gambar 3.4 *Steering Rod*

*Nose wheel steering* beroperasi melalui penggunaan pedal di *cockpit*. *Steering rod* menghubungkan nose wheel ke lengan pada pedal yang memberikan kemiringan hingga sekitar 10 derajat di setiap sisi netral, setelah itu rem dapat digunakan untuk mendapatkan defleksi maksimum 30 derajat ke kanan atau kiri dari tengah.

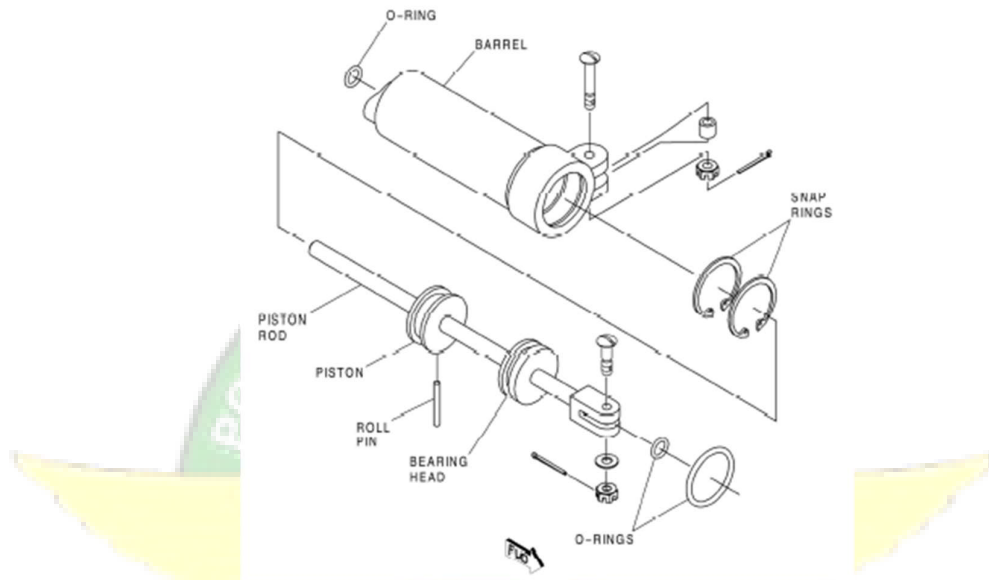
Gambar 3.5 *Shimmy Damper*

*Shimmy damper* menggunakan karet dengan pelumas. Peredam terhubung antara shock strut dan nose wheel steering. Shimmy damper ini berfungsi untuk menstabilkan *nose wheel steering* agar tetap lurus kedepan saat terjadi guncangan maupun getaran

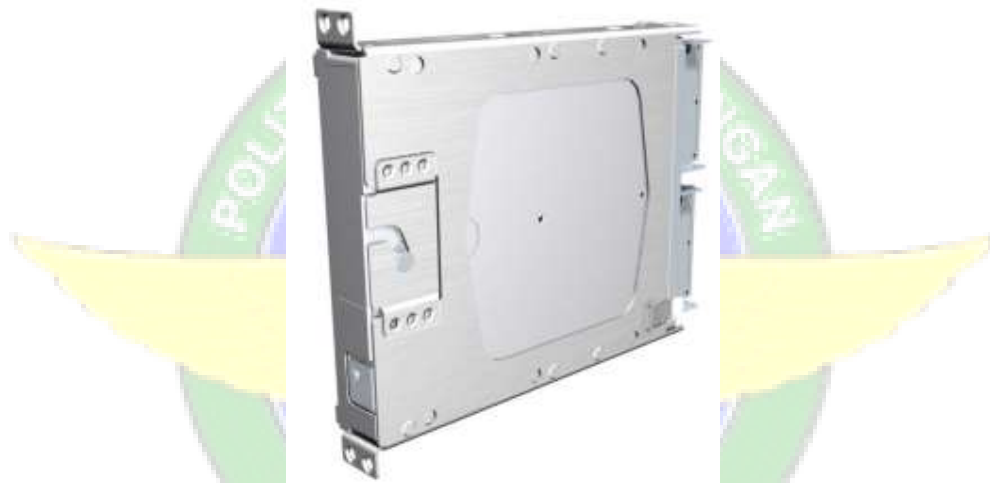
Gambar 3.8 LRU GEA 71

LRU atau *line replaceable unit* adalah sebutan dari komponen pesawat terbang yang dirancang untuk diganti dengan cepat di lokasi operasi. Data dari sensor yang diolah di LRU akan di tampilkan di PFD dan MFD. Adapun symbol dan warna yang memiliki arti untuk mendeskripsikan *status* pada saat itu.

Replace komponen *Tachometer* dengan *part number* IA3C-2 berdasarkan Reff IPC Cessna 172S. *replace* komponen menggunakan *Adjustable Wrench* dan connect kan *tachometer sensor* dengan *cable data* untuk mengirim data ke LRU GEA71.

jika sudah dilakukan *replace*, selanjutnya periksa *advisory message* pada layar PFD setelah itu masuk ke system LRU status dan pastikan status LRU GEA *online* dan RPM indicator tidak ada tanda *Red Cross*. Setelah itu lakukan *functional test* dengan mengoprasikan engine pada normal operation

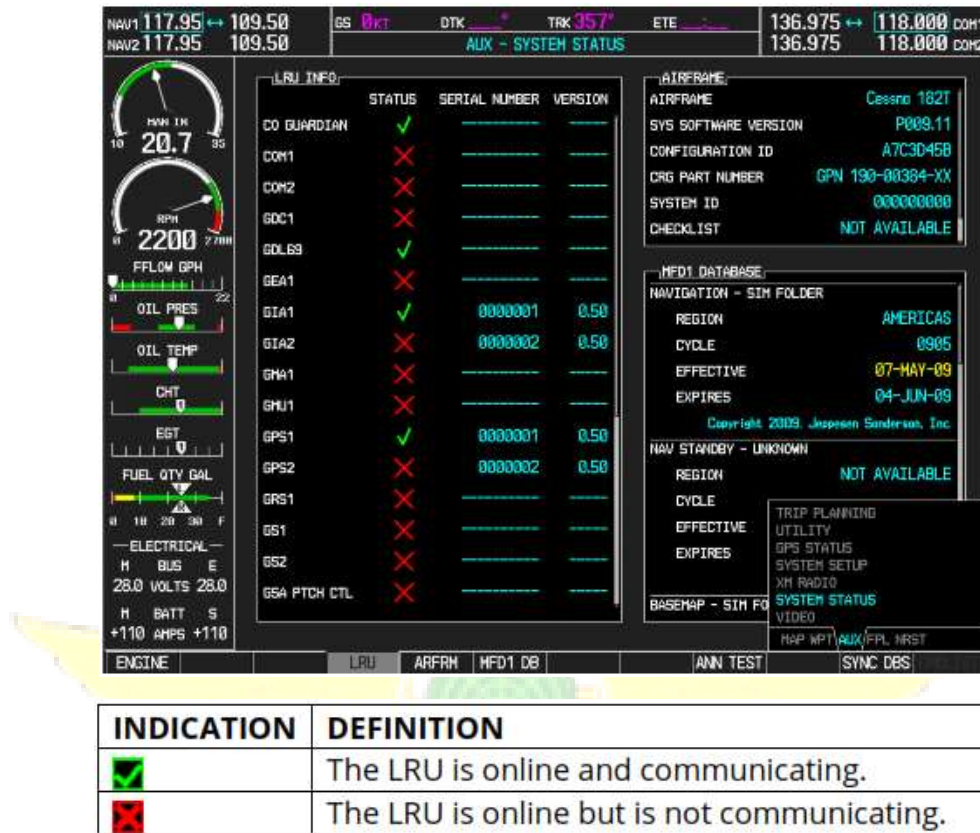
Gambar 3.9 LRU System Status

Halaman Status Sistem dalam grup halaman AUX menampilkan status untuk semua LRU yang terdeteksi. Tabel di bawah ini di bawah ini

menjelaskan indikasinya. Pecahkan masalah semua LRU yang menampilkan tanda x merah untuk kemungkinan kesalahan.

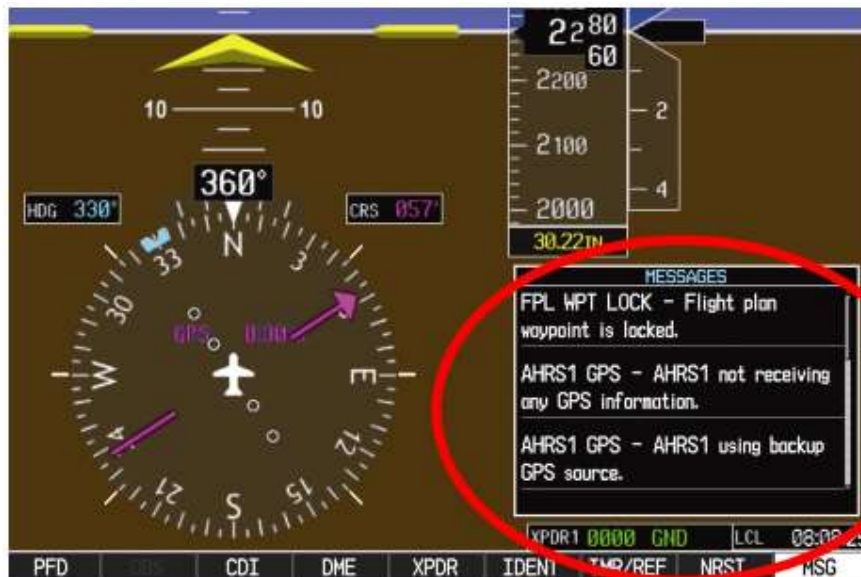
Gambar 3.11 Advisory Message

Dalam mode operasi normal, sistem G1000 menampilkan berbagai pesan sistem dan/atau pengumuman kepada *operator* dan teknisi. Pesan biasanya ditampilkan pada PFD dan dapat dilihat dengan menekan *soft key*. Bagian ini menyediakan daftar kemungkinan pesan peringatan yang dapat membantu dalam menentukan LRU yang *trouble*. Pesan-pesan tersebut tidak diurutkan berdasarkan tingkat kepentingannya maupun prioritas.

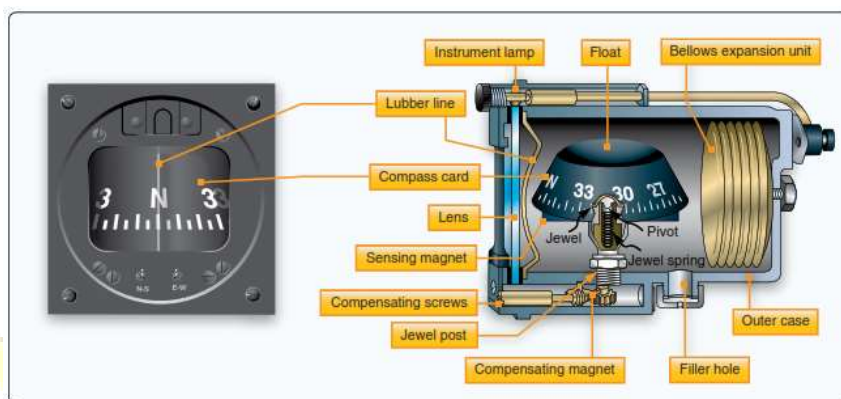
Gambar 3.13 Diagram Standby Compass

Magnetic compass adalah *instrument* dengan prinsip kerja sederhana dengan memanfaatkan batu magnet yang selalu mengarah ke *magnetic earth*. Batu Magnet diletakan pada *float* yang dipasang pada poros sehingga dapat berputar pada bidang *horizontal casing*. Dengan demikian, *magnet* tersebut akan selalu mengarah ke *magnetic earth* yaitu utara dan selatan. Penunjukan pada *standby compass* dibaca dengan *compass card* yang tertera dengan *pointer* yang menandakan *aircraft heading*

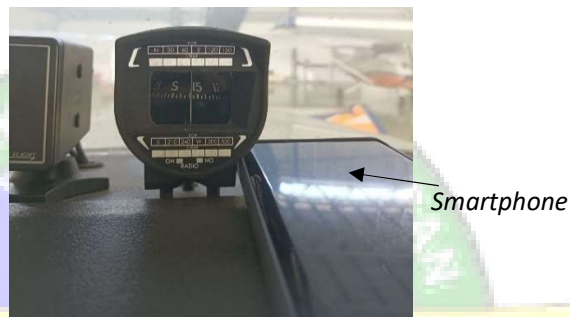
Gambar 3.14 Standby Compass Terkena Deviasi

*Deviation error* ini dikarenakan batu magnet yang terpengaruh oleh benda yang bersifat magnet sehingga dapat mempengaruhi pembacaan dan tidak tepat menunjukan ke *magnetic earth* melainkan cenderung mengarah ke benda yang dapat menarik *magnet* seperti yang ditunjukan pada gambar 3.14. sedangkan pembacaan yang akurat adalah *compass* yang tidak terpengaruh dari benda benda yg bersifat *magnetic* seperti yang ditunjukan pada gambar 3.15.

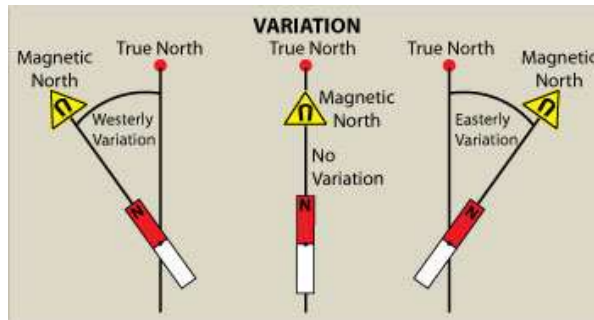
Gambar 3.16 *Variation Error*

Variation error adalah perbandingan sudut *true north* dan *magnetic north* seperti yang ditunjukan pada gambar 3.16. *Variation* ini terjadi karena terjadinya rotasi pada *magnetic earth* yang mengelilingi bumi tidak secara rata dan mengakibatkan adanya *variation magnet* yang

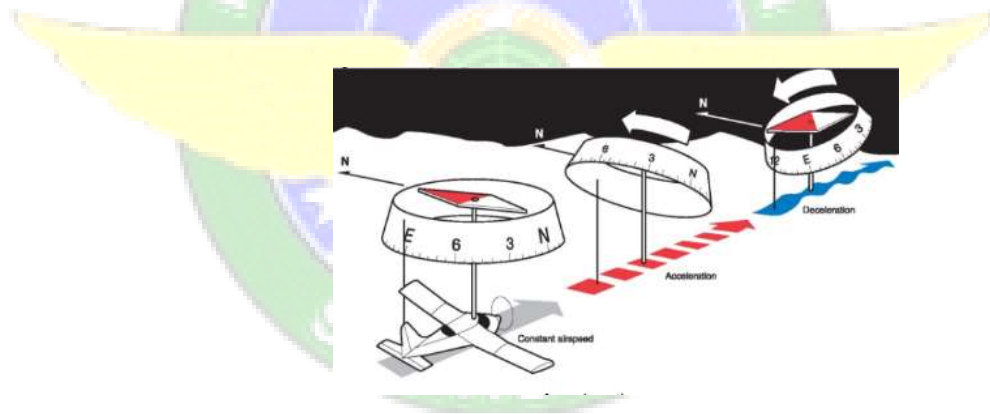
Gambar 3.21 *Acceleration and Deacceleration*

*Acceleration error* dibagi menjadi 2 yaitu pergerakan *acceleration* dan *deacceleration*. *Error* ini hampir sama dengan turning error yaitu terjadinya ketidak seimbangan *central of gravity* pada batu magnet. hal ini terjadi karena gaya inersia yang di hasilkan oleh *acceleration* maupun *deacceleration* pada pesawat misalnya pada saat *take off* , menambah kecepatan maupun mengembalikan kecepatan pesawat ke normal. Saat batu magnet tidak pada sumbu *horizontal* atau posisi miring maka akan lebih cenderung mengarah ke medan magnet yang lebih kuat seperti yang ditunjukkan pada gambar 3.18.

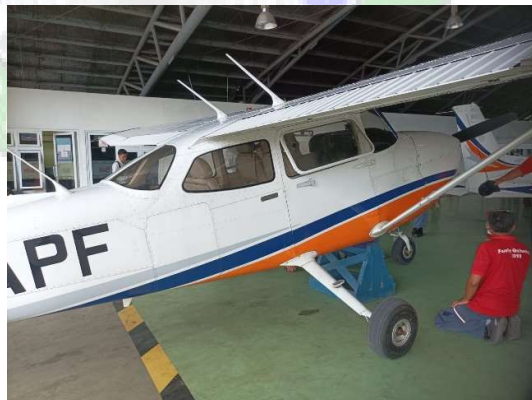
Gambar 4.1 Lifting nose Cessna 172

- a) Naikan *nose* pesawat dengan penyangga yang diletakan pada *bulkhead* pesawat

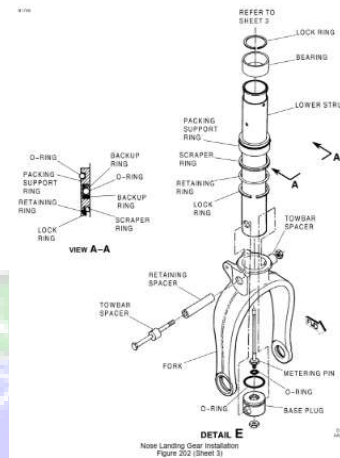
Gambar 4.2 Inner Cylinder

*Visual inspection* dilakukan sebelum *part* di *cleaning* dan ditemukan *fluid leak* pada *strut* dan ditemukan *corrosion* pada *strut*.

- d) Remove valve housing dan nipple dan keluarkan udara di dalam *cylinder*.
- e) Pisahkan inner *cylinder* dan outer *cylinder shock strut* dengan cara menarik ke bawah sampai terpisah

Dikarenakan terdapat *corrosion pada inner cylinder* pada *shock strut* yang menyebabkan kerusakan pada *seal*, sehingga terjadi *leak* atau kebocoran *oil shock strut*. kebocoran *oil* pada *shock strut* menyebabkan amblas dan *bouncing* pada saat *landing*. Dengan me *replace seal pada shock strut* dan penanganan pada *corrosion* dan dilakukan sesuai dengan prosedur MM Cessna 172.

*Corrosion* terjadi dikarenakan hangar akademi penerbang Indonesia Banyuwangi berada dekat dengan Pantai yang mudah terpapar penguapan dari air laut yang bersifat korosif.

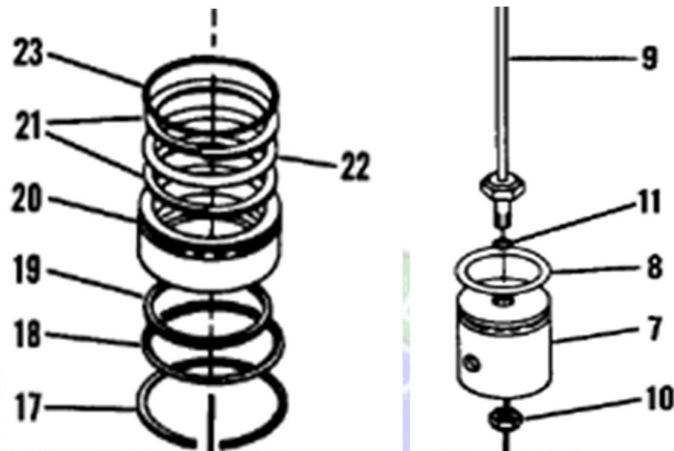
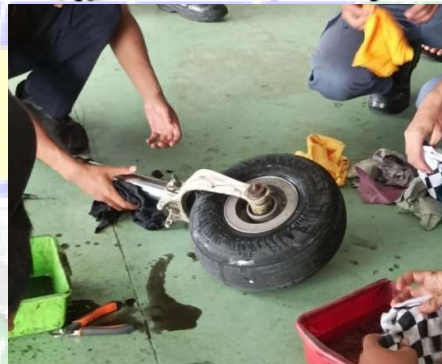
Gambar 4.4 servicing shock strut

a) *Replace ring dan seal lama pada shock strut dengan yang baru dengan part number sesuai IPC Cessna 172S*

- seal (8) AN6227B26
- seal (22) AN6230B36
- seal (23) AN6227B32

- b) *Pasangkan Kembali inner cylinder dengan outer cylinder*
- c) *Posisikan inner cylinder berada di top maksimum*
- d) *Pasangkan valve yang terpasang dengan selang untuk mengisi hydraulic fluid dengan kode MIL-PRF-5606 sebanyak 600ml, reff MM Cessna 172S chapter 12-10-00 shock strut servicing*
- e) *Tarik inner cylinder dari posisi top ke bottom sampai oil shock strut tersedot ke dalam inner cylinder.*

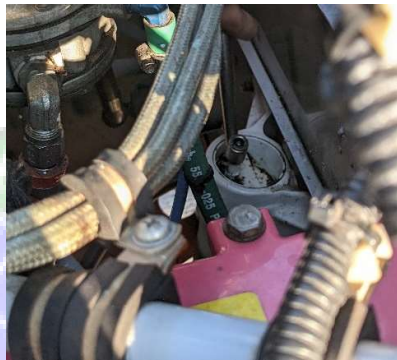
Gambar 4.5 *Nitrogen Fill*

- f) Setelah itu pasangkan *valve cap* dan isi sedikit nitrogen agar terdapat udara dalam *shock strut*
- g) lepaskan beban pada tail pesawat untuk menurunkan *nose wheel*
- h) Selanjutnya tambahkan udara *nitrogen* sebesar 45 PSI pada *shockstrut* melalui *nipple valve*. reff MM Cessna 172S chapter 12-10-00 *shock strut servicing*

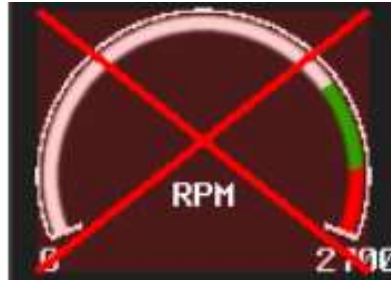
Gambar 4.7 layar PFD bagian RPM

- a) Periksa *advisory message* pada PFD atau MFD sebelum melakukan Langkah selanjutya
- b) Pada PFD dalam Mode Konfigurasi, buka halaman GEA STATUS dan verifikasi kerusakan pada GEA
- c) periksa pada layar PFD bagian RPM terdapat tanda cross

- d) pastikan status GEA pada status dengan tanda centang
- e) jika status LRU GEA online maka hanya terdapat kerusakan pada *connector tachometer engine*

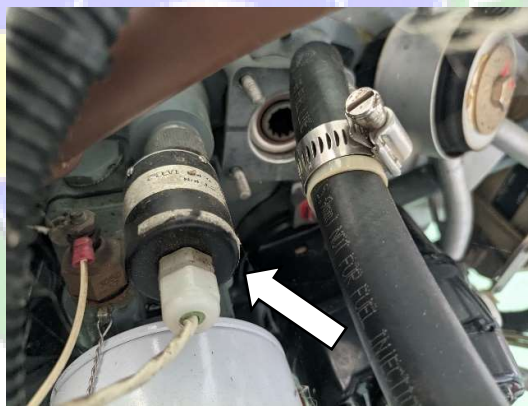
Gambar 4.8 *Tachometer Sensor*

*Remove* garmin connectore lalu *remove tachometer sensor* yang terletak pada bagian belakang *engine* terpasang pada *engine gearbox* dengan menggunakan *adjustable Wrench*

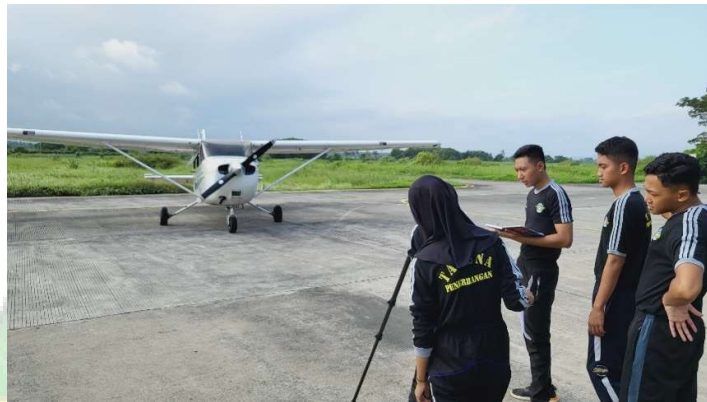
Gambar 4.10 Memposisikan master compass

- a. Langkah pertama yang dibutuhkan adalah mencari coefficient C dengan mencari deviasi *heading north* dan *south* pesawat dan *coefficient B* dengan mencari deviasi arah *heading west* dan *east*. Setelah itu memastikan Kembali dengan mencari *coefficient A* dengan mengitung sudut per 45
- b. Posisikan *standy compass* pesawat *heading* mengarah utara dengan tepat pada 360

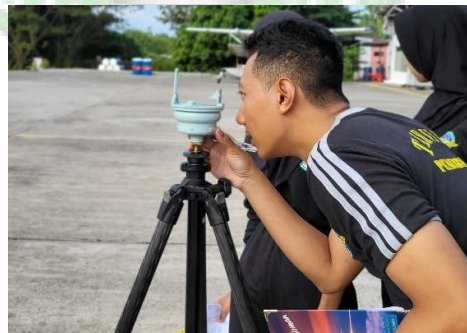
Gambar 4.11 Pembacaan Master Compass

- c. Posisikan *master compass* sejajar dengan *nose* dan *rudder* pesawat
- d. Lihat sudut tembak pesawat pada *master compass* Catat deviasi yang tertera pada *master compass*

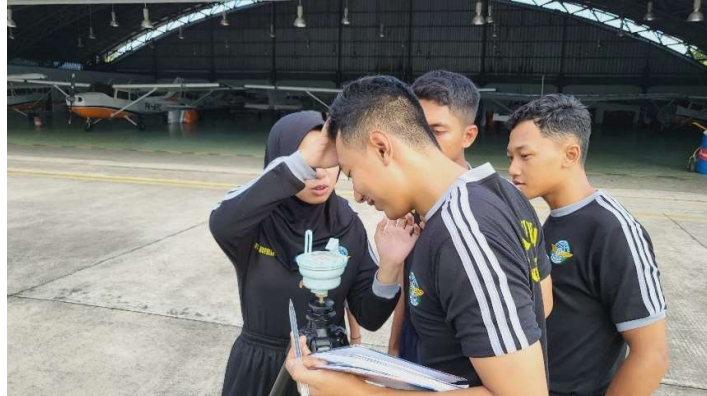
Gambar 4.12 Menghitung *Coefficient*

- f. Posisikan Kembali *master compass* sejajar dengan *nose* dan *tail* pesawat
- g. Lihat sudut tembak pesawat pada *master compass* dan Catat deviasi yang tertera pada *master compass* setelah itu hitung *coefficient C* dengan rumus

- h. Dapatkan hasil *coefficient C* dan adjust pada *compass* dengan menggunakan tools yang tidak berbahan besi agar *compass* tidak terpengaruh magnetic pada *adjustable screw N S*
- i. Setelah mendapat hasil *coefficient C* selanjutnya mencari *coefficient B* dengan arah *heading pesawat east* dan *west*.
- j. Setelah mendapat hasil *coefficient C* dan *B*. selanjutnya mencari *coefficient A* dengan mencari deviasi tiap 45 pada *compass* yang di pastikan oleh tembakan dari *master compass*.
- k. Hitung hasil *coefficient A* dengan rumus total deviasi dibagi 8. Jika hasil perhitugan kurang dari 2,5 maka masih dibawah limitasi dan deviasi masing masing pada stand by *compass* ditulis pada *correction card*.
