**LAPORAN PRAKTEK KERJA LAPANGAN**  
**(ON THE JOB TRAINING)**  
**BANDAR UDARA INTERNASIONAL SULTAN HASANUDDIN**  
**MAKASSAR**  
**(2 OKTOBER 2023 – 29 FEBRUARI 2024)**

**ANALISA RENDAHNYA NILAI TAHANAN ISOLASI PADA *CIRCUIT 2***  
***RUNWAY EDGE LIGHT* DI BANDARA INTERNASIONAL SULTAN**  
**HASANUDDIN MAKASSAR**

**PROGRAM STUDI DIPLOMA III TEKNIK LISTRIK BANDAR UDARA**  
**POLITEKNIK PENERBANGAN SURABAYA**  
**2024**

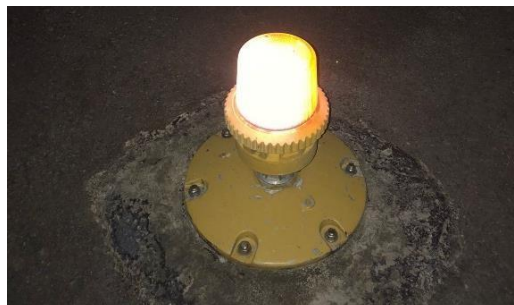
Gambar 2. 3 Runway Edge Light  
Sumber : Dokumentasi Pribadi

*Runway edge light* merupakan rambu penerangan landas pacu, terdiri dari lampu-lampu yang dipasang pada jarak tertentu di tepi kiri dan kanan landas pacu untuk memberi tuntunan kepada penerbang pada pendaratan, dan tinggal landas pesawat terbang disiang hari padasaat cuaca buruk atau berkabut serta pada saat malam hari. Bandar Udara Internasional Sultan Hasanuddin memiliki dua buah landasan pacu (*runway*) namun yang sering digunakan untuk kegiatan penerbangan yaitu landasan pacu dengan penomoran RWY 03 dan RWY 21 . RWY 03-21 adalah landasan pacu tunggal (*single runway*) yang merupakan konfigurasi paling sederhana atau hanya memiliki satu jalur untuk *take off* dan *landing*. RWY 03-21 memiliki panjang 3500 meter dan lebar 45 meter. *Runway* tersebut menggunakan perkerasan lentur (*asphalt*). Kekuatan (*PCN*) dan permukaan *runway* yaitu PCN 94 F/C/W/T.

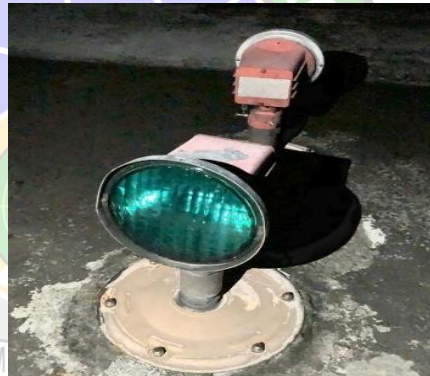
Gambar 2. 4 Threshold Light  
Sumber : Dokumentasi Pribadi

*Threshold light* adalah rambu penerangan yang berfungsi sebagai petunjuk ambang batas landasan yang berwarna hijau. *Threshold light* terletak pada batas ambang landasan pacu tegak lurus dengan *centerline runway*. (KP 326 Tahun 2019)

*Threshold light* memiliki konfigurasi yang berbeda-beda tergantung dengan lebar *runway*. Di Bandar Udara Internasional Sultan Hasanuddin memiliki *runway* 03-21 sepanjang 3100 m dengan lebar 45 m, maka konfigurasi *threshold light runway* 03-21 yang digunakan adalah 5 7 7 5.

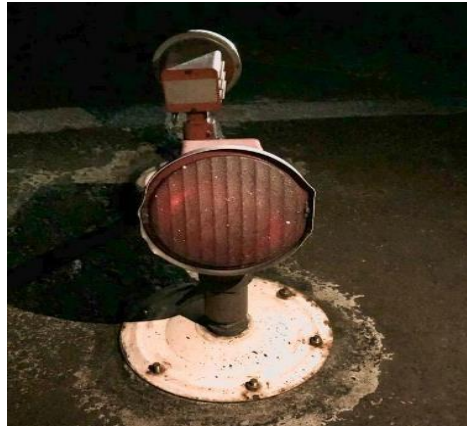
Gambar 2. 5 Runway End Light  
Sumber : Dokumentasi Pribadi

*Runway end light* yang terdapat di Bandar Udara Internasional Sultan Hasanuddin Makassar merupakan alat bantu visual yang terpasang pada pinggir akhir dari kedua ujung suatu landasan pacu. *Runway end light* digunakan untuk menunjukkan batas akhir dari landasan pacu dan ditandai dengan lampu berwarna merah.

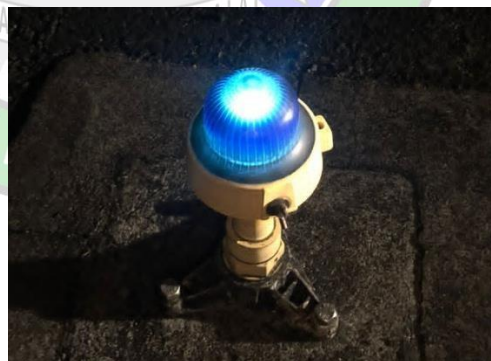
Gambar 2. 6 Taxiway Edge Light  
Sumber : Dokumentasi Pribadi

*Taxiway Light* merupakan suatu peralatan *Airfield Lighting System* yang berfungsi sebagai lampu penerangan landasan yang menghubungkan antara *runway* dengan *apron*. Lampu ini berwarna biru dan mempunyai tipe lampu *omni directional* (memancar kesegala arah). Lampu untuk menunjukkan batas sisi kanan kiri *taxiway*. Jarak antar lampu maksimal 60 meter. (KP 326 Tahun 2019).

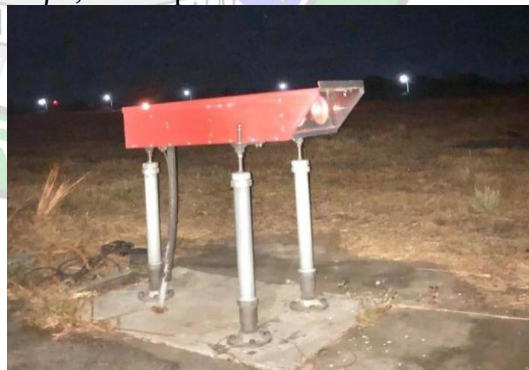
Gambar 2. 7 PAPI (Precision Approach Path Indicator)  
Sumber : Dokumentasi Pribadi

- a. Jika pesawat terlalu tinggi di atas *approach slope*, keempat unit berwarna putih.
- b. Jika pesawat berada sedikit di atas *approach slope*, tiga unit berwarna putih (terjauh dari runway), satunya berwarna merah.
- c. Jika pesawat dekat atau pada *approach slope*, dua unit berwarna putih dan dua berwarna merah.
- d. Jika pesawat berada sedikit di bawah *approach slope*, tiga unit berwarna merah (paling dekat dengan runway), dan satunya berwarna putih.
- e. Jika pesawat terlalu jauh di bawah *approach slope*, keempat unit akan berwarna merah.

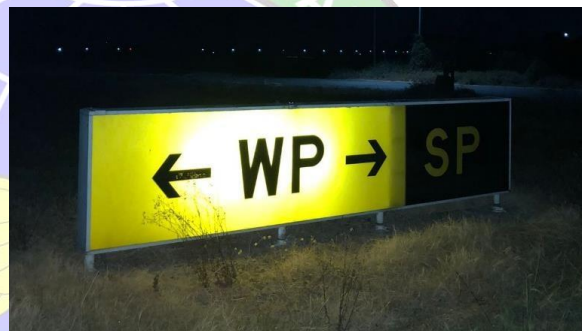
Gambar 2. 8 MAGS  
Sumber : Dokumentasi Pribadi

digunakan sebagai petunjuk untuk memandu pilot dari *taxiway* menuju *apron*. MAGS pada dasarnya terbagi 2 bagian yaitu MAGS *mandatory* dan MAGS *information*. MAGS *mandatory* merupakan *guidance sign* yang berisi perintah untuk pilot dan harus di taati, adapun ciri dari MAGS *mandatory* yaitu MAGS yang berlatar belakang merah dan warna tulisan nya putih. Sedangkan MAGS *information* merupakan *guidance sign* yang berisi informasi berkaitan dengan *runway* maupun *taxiway*, ciri dari MAGS *information* yaitu MAGS yang berlatar belakang kuning dan warna tulisan nya hitam.

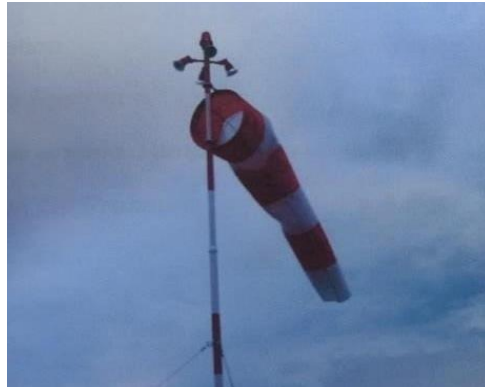
Gambar 2. 10 *Wind Direction Indicator*  
Sumber : Dokumentasi Pribadi

*Wind Direction Indicator* (WDI) atau juga dikenal dengan *Windsock* adalah sebuah instrumen berbentuk kerucut terpotong berbahan kain yang dibuat sedemikian rupa sehingga dapat memberikan indikasi yang jelas akan arah angin permukaan dan kecepatan angin di Bandar Udara Internasional Sultan Hasanuddin Makassar. WDI harus dipasang atau ditempatkan sedemikian rupa sehingga terlihat dari sebuah pesawat yang sedang mengudara atau di daerah pergerakan dengan ketinggian setidaknya 300 meter.

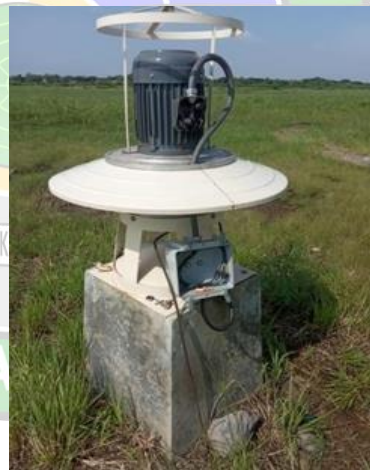
Gambar 2. 11 Sirene  
Sumber : Dokumentasi Pribadi

Sirine yang terdapat di Bandar Udara Internasional Sultan Hasanuddin Makassar adalah peralatan sirine yang dibunyikan petugas tower yang berfungsi untuk mengusir hewan-hewan atau orang yang berpotensi menjadi *hazard*.

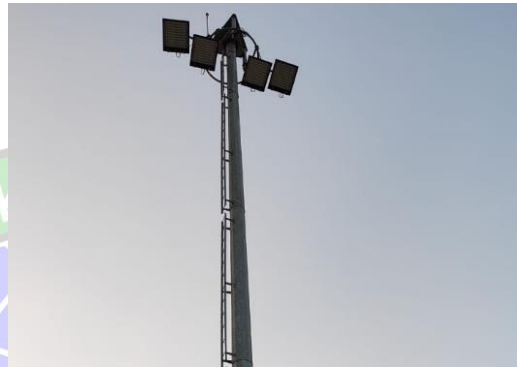
Gambar 2. 12 Flood Light  
Sumber : Dokumentasi Pribadi

Suatu penerangan yang mampu menerangi daerah *apron* untuk aktivitas kendaraan untuk menghindari kecelakaan maupun penggunaan pada malam hari pada *loading* dan *unloading* barang dan penumpang. Lampu

*apron* juga berfungsi sebagai penerangan pada saat teknisi pesawat sedang melakukan perbaikan ataupun *maintenance*. Dibandara ini menggunakan *type* lampu SON-T dan lampu LED, dikarenakan daerahnya yang sering berkabut. Di Bandar Udara Internasional Sultan Hasanuddin Makassar terdiri dari 49 tiang.

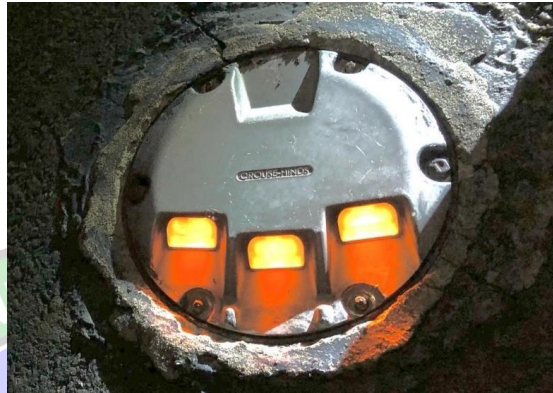
Gambar 2. 13 Inset Approach Light  
Sumber : Dokumentasi Pribadi

Lampu harus dipasang ke dalam pot / alas tempat duduk berukuran 12" atau 15.5" dengan menggunakan adaptor yang sesuai. Kartrid ringan harus memiliki kesamaan bagian dengan zona pendaratan, garis tengah

landasan pacu, dan versi ujung landasan pacu untuk menyederhanakan dan mengurangi penyimpanan suku cadang bandara. *Inset Approach Light* yang digunakan di Bandar Udara Internasional Sultan Hasanuddin memiliki daya 3 x 105 Watt.

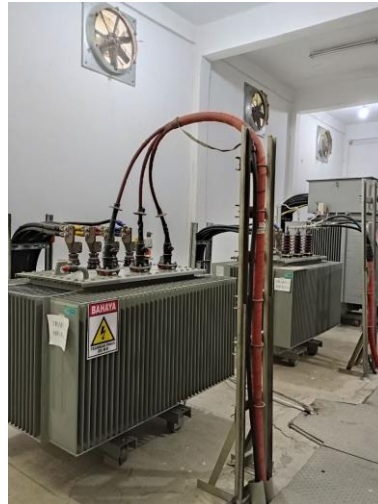
Gambar 2. 14 Transformator  
Sumber : Dokumentasi Pribadi

Fluktuasi medan magnet yang terjadi di sekitar kumparan pertama (primer) akan menginduksi GGL (Gaya Gerak Listrik) dalam kumparan kedua (sekunder) dan akan terjadi pelimpahan daya dari kumparan primer ke kumparan sekunder.

Sedangkan Inti besi pada Transformator atau Trafo pada umumnya adalah kumpulan lempengan-lempengan besi tipis yang terisolasi dan ditempel berlapis-lapis dengan kegunaanya untuk mempermudah jalannya *Fluks Magnet* yang ditimbulkan oleh arus listrik kumparan serta untuk mengurangi suhu panas yang ditimbulkan.

Di Bandara Internasional Sultan Hasanuddin Makassar memiliki 27 unit trafo yang digunakan di beberapa tempat. Dan perawatan trafo oleh teknisi memiliki jadwal masing-masing agar trafo tetap bekerja dengan baik dan mengetahui jika ada kerusakan. Pendingin yang digunakan pada trafo adalah ONAN dimana pengertian O adalah minyak atau fluida sintesis dengan titik pembakaran lebih kecil dari  $300^{\circ}$ , N adalah aliran konveksi alami

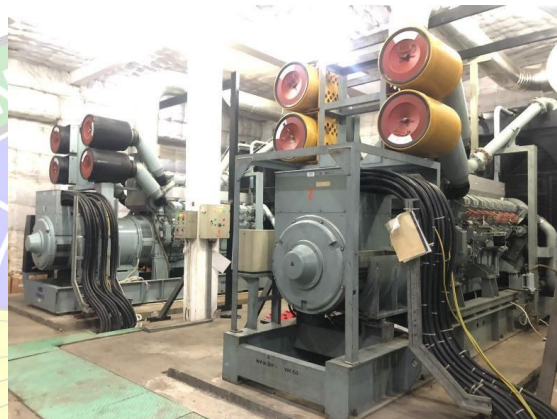
Gambar 2. 15 Genset MPH baru kapasitas 3x2000 kVA  
Sumber : Dokumentasi Pribadi

medan magnet. Perubahan energi ini terjadi karena adanya perubahan medan magnet pada kumparan jangkar. Terdapat 4 buah Genset yang berada di Gedung power house Baddo-Baddo Bandar Udara Internasional Sultan Hasanuddin Makassar. Berikut ini spesifikasi dari genset yang berada di Gedung power house Baddo- Baddo.

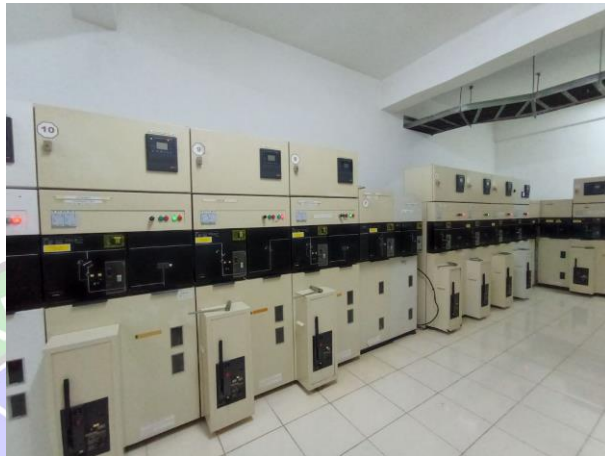
Gambar 2. 18 Panel Kubikel  
Sumber : Dokumentasi Pribadi

Panel Tegangan Menengah adalah seperangkat peralatan listrik yang dipasang pada gardu distribusi yang berfungsi sebagai pembagi, pemutus, penghubung, pengontrol, dan proteksi, sistem penyaluran tenaga listrik. Panel TM berfungsi sebagai pembagi, pemutus, penghubung, pengontrol dan

pengaman sistem penyaluran tenaga listrik tegangan menengah. Pemutus arus / daya energi listrik pada panel TM adalah PMT SF6 (Gas SF6 sebagai media pemadam busur api). Di Bandara Sultan Hasanuddin Makassar panel TM ini menggunakan merk Merlin Gerin dan Schneider Electric SM6.

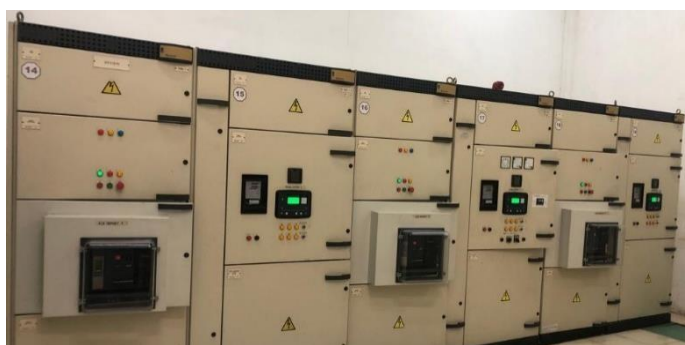
Gambar 2. 19 Genset Control Panel  
Sumber : Dokumentasi Pribadi

Panel ini berfungsi sebagai panel control dan sebagai proteksi apabila genset terjadi masalah. Panel ini dioperasikan dengan Deepsea(DSE 8610 MKII). Kita dapat mengoperasi genset seperti Melakukan On, Off, Sinkron, Auto, Manual, dan Asinkron. Dan adapun lampu indikator jika terjadi masalah pada generator set.

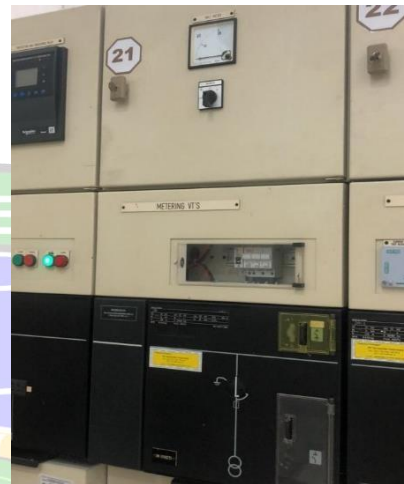
Gambar 2. 20 Panel Metering  
Sumber : Dokumentasi Pribadi

Suatu panel yang berfungsi untuk memberikan informasi seperti Arus, Tegangan, Frekuensi, Power faktor, Alarm, dan static energy. Informasi yang digunakan di Main Power House Bandara Sultan Hasanuddin ialah Power logic PM8000, PM5500, PM710, dan Sepam.

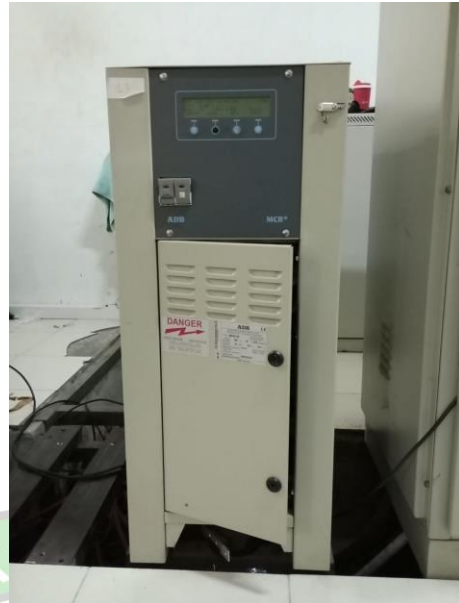
Gambar 2. 21 Constant Current Regulator  
 Sumber : Dokumentasi Pribadi

Constant Current Regulator adalah suatu perangkat / alat yang dipergunakan untuk mempertahankan arus yang diinginkan. CCR digunakan untuk mengubah tegangan konstan menjadi arus konstan (proses). Arus ini diperoleh dari rangkaian seri paralel antara kapasitor dan induktor.

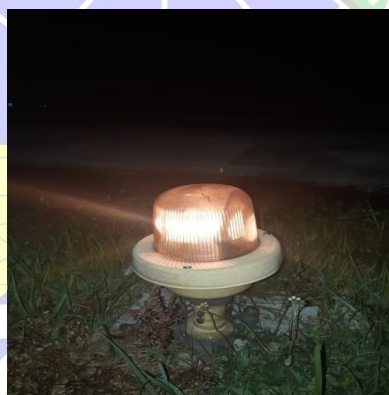
Gambar 3. 2 Runway EdgeLight  
Sumber : Dokumentasi Penulis

*Edge Light Elevated* adalah lampu yang dipasang berdiri tegak menggunakan tiang crackable. Sedangkan *Runway Edge Light Insert* adalah lampu yang dipasang tanpa tiang *crackable* dan dipasang tertanam di areanya. Berikut merupakan spesifikasi lampu *Runway Edge Light* pada Bandara Internasional Sultan Hasanuddin Makassar.

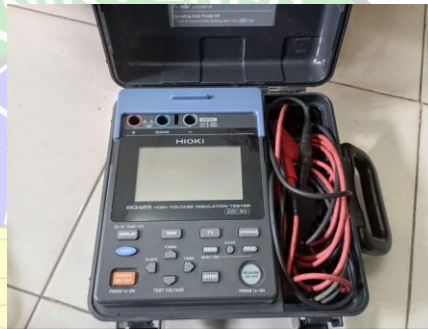
Gambar 3. 5 Megger (*Insulation Tester*)  
Sumber : Dokumentasi Pribadi

- Tegangan alat ukur tersebut umumnya dengan tegangan tinggi arus searah yang besarnya berkisar antara 500 volt sampai dengan 10.000 volt.
- Tegangan megger dipilih berdasarkan pada tegangan kerja suatu peralatan atau instalasi yang akan diuji.

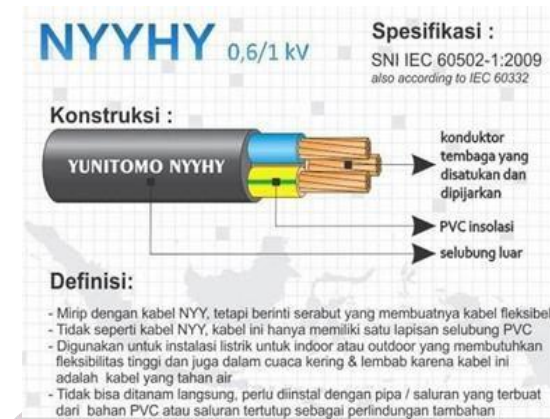
Gambar 3. 7 Kabel NYYHY  
Sumber: Google Images

Kabel NYHY adalah kabel dengan inti tembaga serabut (tembaga fleksibel) berisolasi PVC, dengan inti tunggal atau lebih dari satu, dan selubung luar PVC. Kabel NYHY termasuk kabel building wire kabel ini berinti serabut inibiasanya di pasang pada instalasi listrik yang memerlukan fleksibilitas yang tinggi,biasanya kabel jenis ini di tanam di tanah dengan spesifikasinya sama sepertikabel NYY maupun kabel NYM hanya saja yang membedakan adalah Cu atau tembaganya serabut visual dari kabel NYHY adalah hitam. Kabel ini memiliki tiga bagian utama, yaitu, bagian konduktor, isolator bagian dalam (PVC) dan bagian pelindung luar (sheating).

Bahan konduktor : Tembaga  
Jenis : Tegangan Rendah  
Voltage : 0,6/1KV SNI IEC 60502-1

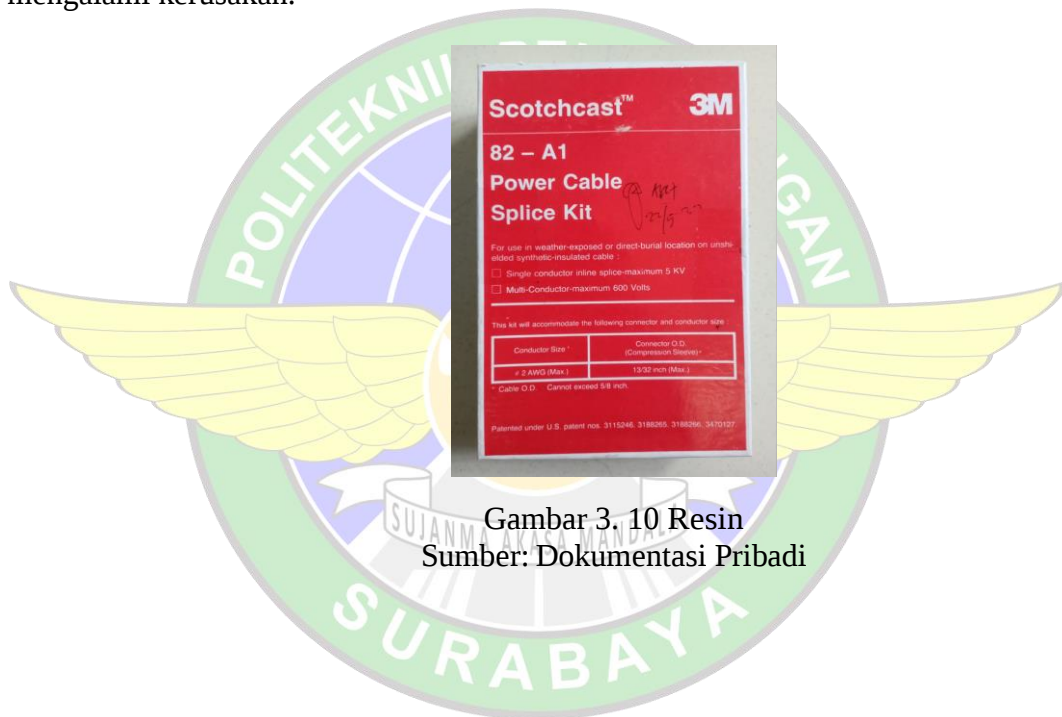
Gambar 3. 10 Resin  
Sumber: Dokumentasi Pribadi

Resin biasanya diaplikasikan pada sambungan kabel tegangan menengah hingga tegangan 24kV (max). Produk ini dapat diaplikasikan ke dalam berbagai kebutuhan, seperti sambungan kabel untuk kabel jenis single dan three core berinsulasi polimer (XLPE, EPR, PE, PVC) atau sambungan kabel transisi antara kabel berinsulasi kertas minyak (PILC) dengan kabel berinsulasi polimer. Pada masa sekarang salah satu fungsi dari resin yaitu digunakan untuk menyambungkan atau memperbaiki kabel NYHY pada trafo series dan kabel FL2XCY yang mengalami kerusakan.

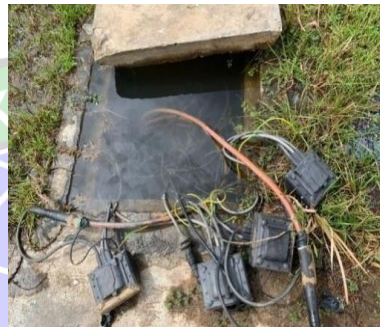
Gambar 4. 1 Kondisi *Box Trafo*  
Sumber: *Dokumentasi Pribadi*

Kelembapan kabel merupakan faktor yang paling berpengaruh pada tahanan isolasi kabel, dalam hal ini perlu diperhatikan saat melakukan perawatan atau pemeliharaan kondisi bak trafo seharusnya dalam keadaan kering sehingga dapat mengurangi dampak penurunan tahanan isolasi pada kabel. Berikut adalah contoh gambar kondisi bak trafo yang tergenang air.

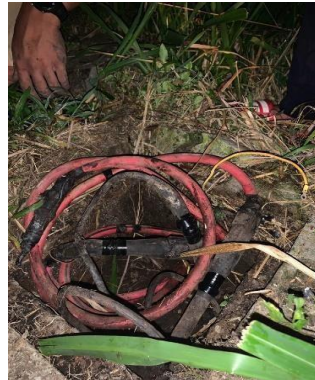
Gambar 4. 2 Kondisi Kabel  
Sumber : Dokumentasi Pribadi

Usia kabel juga merupakan faktor yang paling penting pada tahanan isolasi kabel. Dalam hal ini semakin tua usia kabel maka dapat berpengaruh pada keandalan kabel tersebut, serta dapat juga mempengaruhi *life time* peralatan (*Runway Edge Light*)

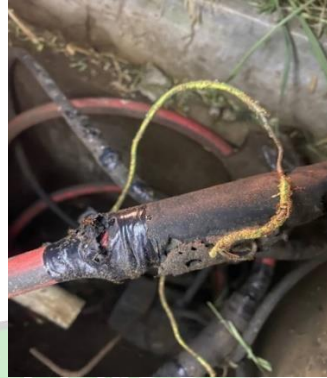
Gambar 4. 3 kondisi Sambungan kabel  
Sumber: *Dokumentasi Pribadi*

Terdapat juga kondisi isolasi yang sudah buruk pada sambungan, maka dari itu akan dilakukan pengisolasian kembali dengan cara membuka bungkus yang lama.

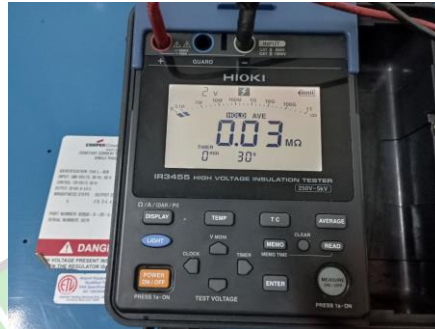
Gambar 4. 8 Hasil Pengukuran Tahanan Isolasi Keseluruhan (looping) CCR  
Sumber : Bandara Internasional Sultan Hasanuddin Makassar

Dari Tabel diatas hasil Pengukuran pada CCR secara keseluruhan didapatkan hasil  $0.03 \text{ M}\Omega$ , dengan proses pengukuran menggunakan tegangan uji 5000 Volt. Maka dari hasil pengukuran tahanan isolasinya masih dibawah batas minimum standar tahanan isolasi yaitu  $30 \text{ M}\Omega$ . Hasil pengukuran dapat dilihat pada gambar dibawah ini
