**EVALUASI STANDARISASI FASILITAS PENYANDANG  
DISABILITAS DAN PENGECATAN ULANG MARKA  
SERVICE ROAD DI BANDAR UDARA MUTIARA SIS AL-  
JUFRI PALU**

**LAPORAN *ON THE JOB TRAINING* (OJT)**

**PROGRAM STUDI DIPLOMA 3 TEKNIK BANGUNAN DAN LANDASAN  
POLITEKNIK PENERBANGAN SURABAYA**

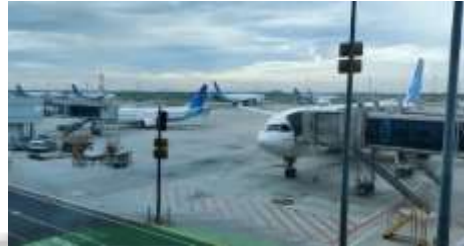
**Table 2. 4 Apron**

*Apron* adalah suatu bidang tertentu di dalam Bandara yang disediakan sebagai tempat bagi pesawat saat melakukan kegiatan Menaikkan dan Menurunkan Penumpang, Muatan pos dan kargo dari pesawat, Pengisian bahan bakar Parkir dan perawatan pesawat. *Apron* harus mampu mendukung beban pesawat pada muatan penuh dengan gerakan perlahan

atau berhenti. Konstruksi *apron* sebaiknya menggunakan konstruksi perkerasan kaku (plat beton) dengan pertimbangan pelat beton tahan terhadap tumpahan bahan bakar dan oli.

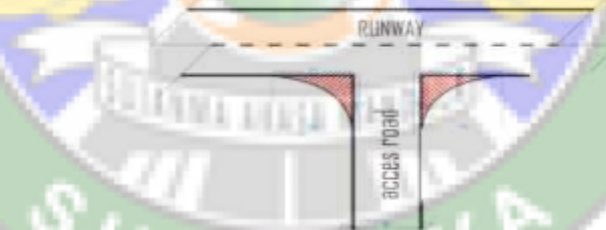
**Table 2. 5 Access Road**

*Access Road* adalah jalan yang dapat dilalui fasilitas PKP-PK yang menghubungkan *Fire Station* dengan landas pacu (*runway*) atau Daerah Pergerakan Pesawat Udara.

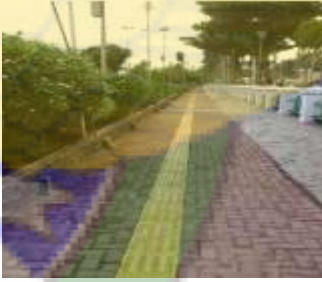
| Nama Fasilitas | Persyaratan Menurut Permen PU Nomor 30 Tahun 2006 | Gambar |
|---|---|---|
| Jalur pemandu | <p>1 Tekstur pada permukaan ubin pengarah bermotif garis-garis artinya menunjukkan arah perjalanan sedangkan tekstur ubin yang bermotif bulat artinya peringatan terhadap perubahan situasi disekelilingnya.</p> <p>2 Pemasangan ubin yang bertekstur pada jalur pemandu di pedestrian yang telah ada harus memperhatikan tekstur ubin eksisting, hal ini dilakukan agar penyandang cacat tidak kebingungan dalam membedakan antara tekstur ubin pengarah dengan tekstur ubin peringatan.</p> <p>3 Sebagai pembeda warna antara ubin pembantu dengan ubin lainnya, bisa digunakan warna kuning atau warna jingga pada ubin pemandu.</p> | <p><b>Gambar 4. 5</b> Tekstur Permukaan Ubin</p> <p><b>Gambar 4. 6</b> perbedaan warna pada ubin</p> |

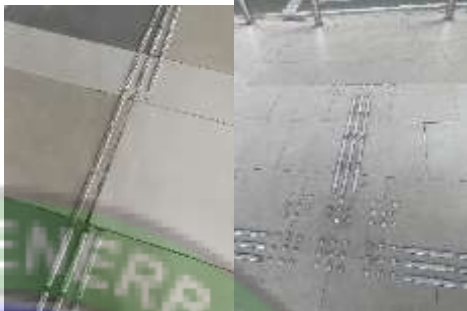
Kondisi jalur pemandu dilapangan sudah tersedia namun beberapa mengalami kerusakan karena sering dilalui oleh troli barang penumpang. Selain itu, warna ubin pada terminal juga belum menunjukkan warna pembeda sebagai jalur pemandu, sehingga dalam evaluasi ini sangat penting untuk dilakukan pengecekan rutin dan perbaikan jika ada jalur pemandu yang mengalami kerusakan.

| Keadaan eksisting Jalur Pemandu di Lokasi Penelitian | Gambar |
|---|---|
| <ol style="list-style-type: none"> <li>1 Warna ubin pemandu dan peringatan belum berwarna kuning.</li> <li>2 Tekstur ubin pengarah pada jalur pemandu di area terminal bermotif garis-garis ialah untuk menunjukkan arah perjalanan</li> <li>3 masih ada beberapa garis yang belum penuh karena ubin retak saat pemasangan</li> <li>4 adanya 2 motif yaitu garis-garis dan lingkaran dengan 2 fungsi yang berbeda</li> </ol> | <p><b>Gambar 4. 7</b> kondisi tekstur ubin dilapangan</p> <p><b>Gambar 4. 8</b> kondisi warna ubin dilapangan</p> |

Dari hasil pengamatan dan kesesuaian dengan persyaratan menurut Peraturan Menteri Pekerjaan Umum Nomor 30 Tahun 2006 dapat di nyatakan bahwa Jalur Pemandu yang ada di Bandar Udara Mutiara Sis Al-Jufri belum memenuhi standar persyaratan yang berlaku.

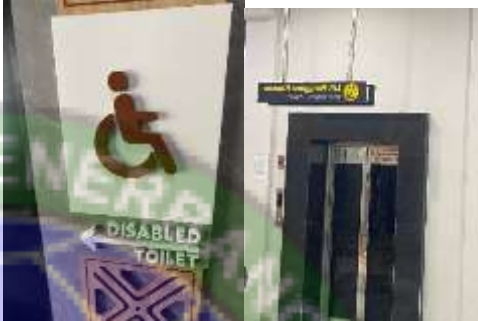
| Keadaan eksisting rambu dan marka di Lokasi Penelitian | Gambar |
|---|---|
| <ol style="list-style-type: none"> <li>1 Pada lokasi penelitian belum terdapat rambu dan marka untuk penyandang disabilitas</li> <li>2 Tidak adanya marka dengan warna mencolok</li> <li>3 pada beberapa lokasi rambu yang sudah dipasang tidak berupa huruf timbul atau huruf braille</li> <li>4 Belum ada Alarm lampu darurat disetiap titik</li> </ol> | <p><b>Gambar 4. 11</b> kondisi rambu dilapangan</p> |

Dari hasil pengamatan dan kesesuaian dengan persyaratan Permen PU Nomor 30 Tahun 2006 dapat di nyatakan bahwa Rambu dan Marka untuk penyandang disabilitas belum ada sama sekali pada kawasan ini, sehingga tempat ini bisa dinyatakan tidak ramah disabilitas.

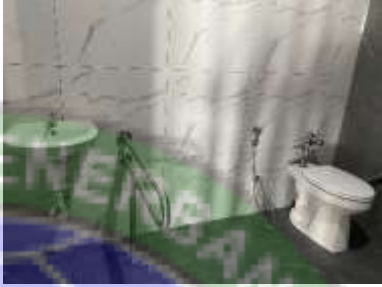
Kamar Mandi Disabilitas di terminal penumpang beberapa mengalami evaluasi karena belum memenuhi standart sesuai regulasi yang berlaku, belum tersedianya pegangan rambat pada toilet disabilitas ini mengurangi pencegahan keselamatan. Tak hanya itu, tinggi closet yang belum setara dengan kursi roda mengakibatkan tidak maksimalnya penggunaan closet pada toilet tersebut.

| Keadaan eksisting TOILET/Kamar kecil di Lokasi Penelitian | Gambar |
|---|---|
| 1 belum ada pegangan rambat/handrail yang memiliki posisi dan ketinggian disesuaikan dengan pengguna kursi roda dan penyandang cacat yang lain.<br>2 tinggi closet tidak sesuai untuk pengguna disabilitas<br>3 peletakan bel darurat sulit untuk dijangkau karena didekat pintu | <p><b>Gambar 4. 13</b> kondisi toilet disabilitas dilapangan</p> |

Dari hasil pengamatan dan kesesuaian dengan persyaratan menurut Peraturan Menteri Pekerjaan Umum Nomor 30 Tahun 2006 dapat di nyatakan bahwa Area TOILET/Kamar Kecil yang ada di Bandar Udara Mutiara Sis Al-Jufri belum memenuhi standar persyaratan yang berlaku.

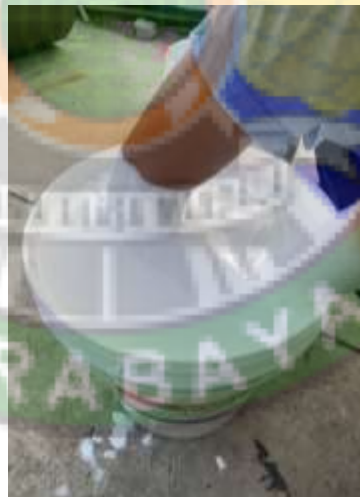
**Gambar 4. 14** Pencampuran cat dengan air

Cat yang akan diaplikasikan disiapkan terlebih dahulu. Cat di campur menggunakan air secukupnya. Cat yang digunakan tidak boleh terlalu kental maupun cair karena bila terlalu kental maka akan ada pemborosan pada cat sedangkan bila terlalu cair maka hasilnya tidak akan maksimal.

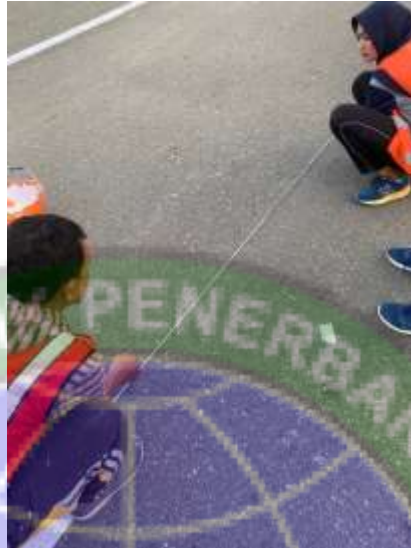
**Gambar 4. 15** Proses pasangan acuan (mal)

Proses ini disesuaikan dengan ukuran marka panjang 3 m dan lebar 15 cm dengan marka putus-putus.

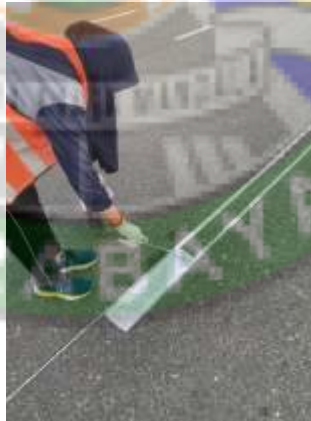
**Gambar 4. 16** Proses Pengecatan

Proses yang paling penting yaitu pengecatan, pengecatan ini dilakukan berlapis agar warna cat menjadi jelas.
