**LAPORAN *ON THE JOB TRAINING***  
**PT. ANGKASA PURA II BANDAR UDARA INTERNASIONAL**  
**SOEKARNO-HATTA**  
**(2 OKTOBER – 29 FEBRUARI 2024)**

***CIRCUIT RUNWAY CENTERLINE LIGHT OFF SEBAGIAN PADA***  
**RUNWAY SELATAN (07L-25R) BANDAR UDARA SOEKARNO-HATTA**

**PROGRAM STUDI DIPLOMA 3 TEKNIK LISTRIK BANDAR UDARA**  
**POLITEKNIK PENERBANGAN SURABAYA**  
**2024**

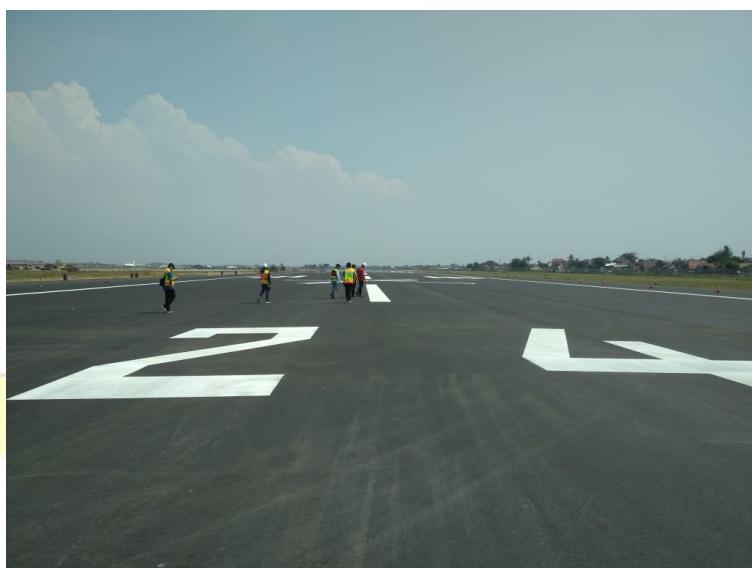
Gambar 2. 4 Runway 24

Landasan pacu atau disebut juga *runway* merupakan area persegi Panjang yang diperuntukan pesawat melakukan pendaratan (landing) dan/atau lepas landas (take off). Nama sebuah *runway* diambil dari arahnya dengan pembulatan kepuluhan terdekat. Misalnya 36 untuk landasan pacu yang mengarah ke 3600 (utara). Karena sebuah *runway* bisa dipakai dua arah, maka penamaan-pun ada dia dengan selisih 18. Bandar Udara Internasional Soekarno-Hatta penamaan *runway* nya adalah *runway 07L/25R*, *runway 07R/25L*, dan *runway 06/24*.

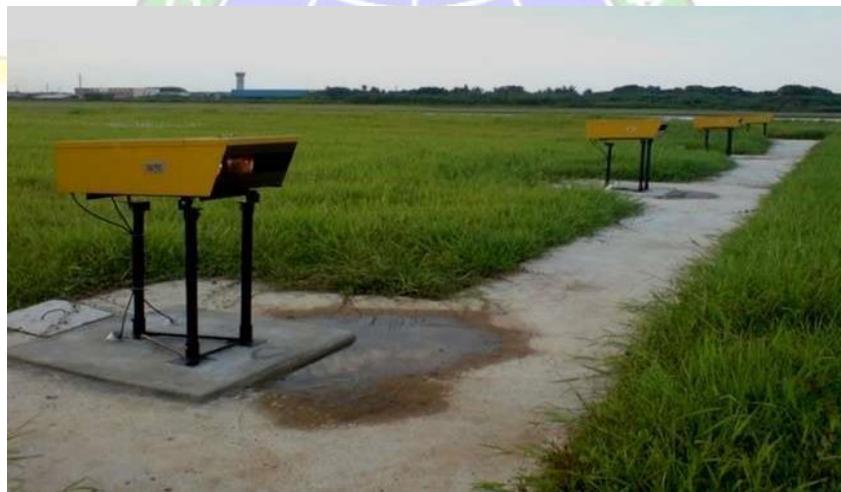
Gambar 2. 5 *PAPI Light*

*Papi* Merupakan rambu penerangan yang memancarkan cahaya untuk memberi informasi kepada penerbangan mengenai sudut luncur yang benar dan memandu penerbangan melakukan pendekatan menuju titik pendaratan pada daerah *touch down zone (TDZ)*. *Papi* memiliki dua circuit dengan jumlah 4 box yang berjumlah 2 lampu tiap box dengan diikuti power sebesar 200w/6,6a/titik lampu.

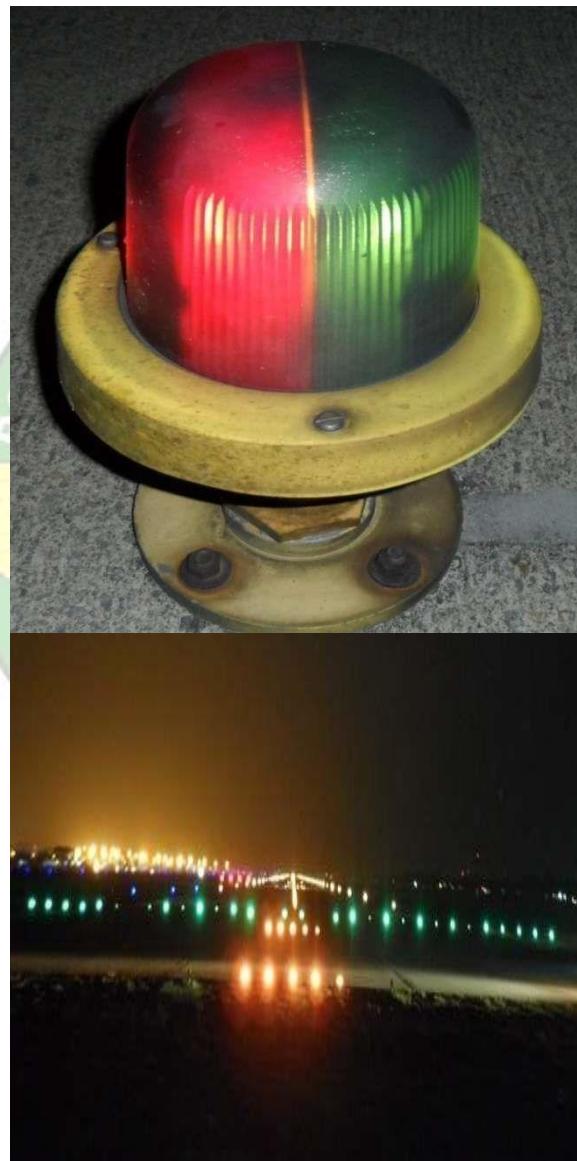
Gambar 2. 7 *Lampu Threshold/End Light*  
Sumber: Penulis

*Threshold end* merupakan lampu yang berfungsi untuk memberikan tanda secara visual lagi pilot berupa lampu berwarna merah apabila dilihat oleh pilot yang akan lepas landas untuk menujukkan batas akhir atau ujung landasan pacu. Pada *runway* bandara Soekarno-Hatta memiliki kategori sebagai berikut:

- Konfigurasi *Threshold* 5-8-6-8-5 dan *Threshold End* 8-0-8 (60 m)
- 5 unit *wing bar threshold light*
- 8 unit *threshold light elevated*
- 6 unit lampu inset
- 8 unit *threshold light elevated*, dan
- 5 unit *wing bar threshold light*

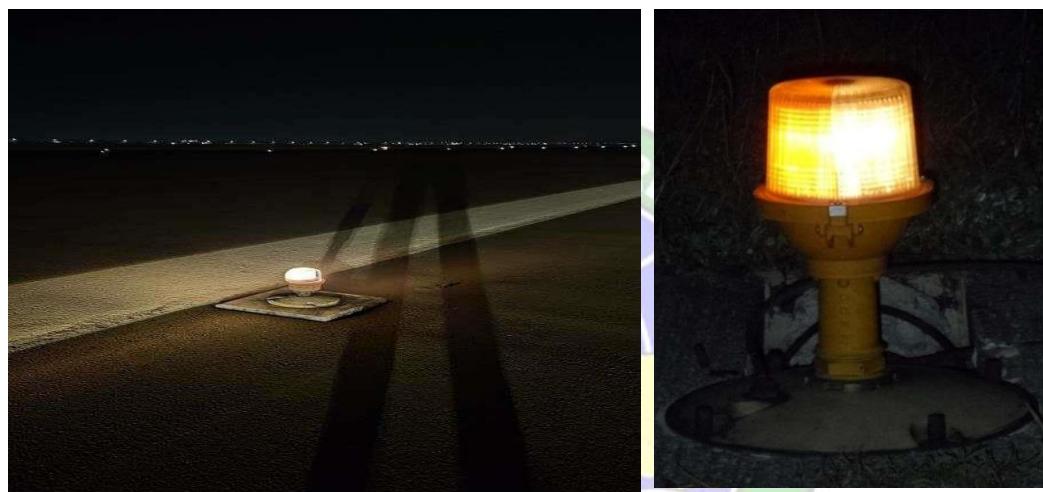
Gambar 2.8 Runway Edge Light

Pada Bandar udara Soekarno-Hatta *runway edge light* dipasang di tepi sisi kanan dan kiri *runway* dengan jarak 60m antar lampu *runway edge* dan terbagi menjadi 3 *circuit* di Bandar Udara Soekarno-Hatta. *Armature runway edge light* dipasang *elevated* dan *inset* (pada area *exit runway*) dengan memancarkan warna clear/putih dari *threshold* dan berwarna kuning dari 600m sampai ujung dari *runway*. Sebagai pemberi tuntunan secara visual kepada penerbang pada pendaratan dan tinggal landas pesawat terbang padamalam hari atau pada cuaca buruk.

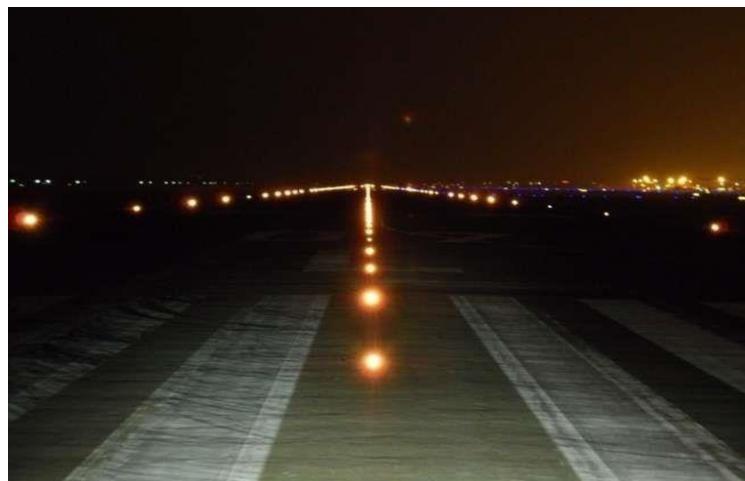
Gambar 2. 9 Runway Centerline Light  
Sumber: Penulis

Pada Bandar Udara Soekarno-Hatta mempunyai 2 *runway* secara pararel dimana *runway* selatan (07R-25L) memiliki panjang *runway* 3660m, *runway* utara (07L-25R) 3600m dan *runway* 3 (06-24) memiliki panjang 3000m. Selain lampu *runway edge*, terdapat juga lampu *centerline* yang dipasang *inset* (tanam) berjarak 15m antar lampu dan terbagi menjadi 2 *circuit* dimana lampu ini bertujuan memberikan informasi secara visual dalam menunjukan garis tengah *runway* berupa cahaya lampu. Dari *threshold* lampu berwarna *clear* dan 600m lampu berwarna merah merah putih putih sampai 300m dari ujung *runway* lampu *centerline* berwarna merah dengan konfigurasi tertentu dengan tipe *bi-directional*.

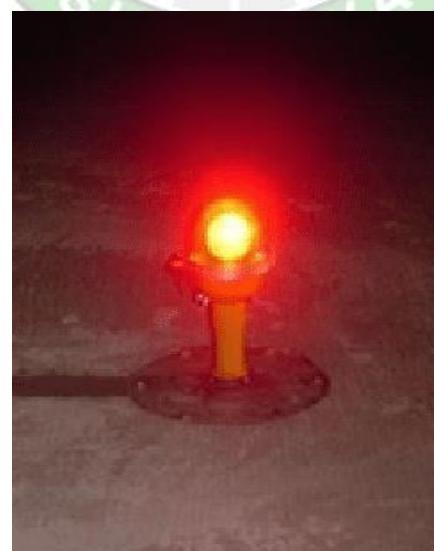
Gambar 2. 11 Stopway Light

Stopway light ialah lampu berwarna merah yang berada pada bidang persegi yang telah ditentukan di darat pada ujung *runway* yang dibuat sebagai daerah yang sesuai dimana sebuah pesawat bisa berhenti ketika memutuskan untuk membatalkan jika lepas landas tidak sesuai rencana. Panjang lampu stopway dari ujung *runway* berjarak 300 meter.

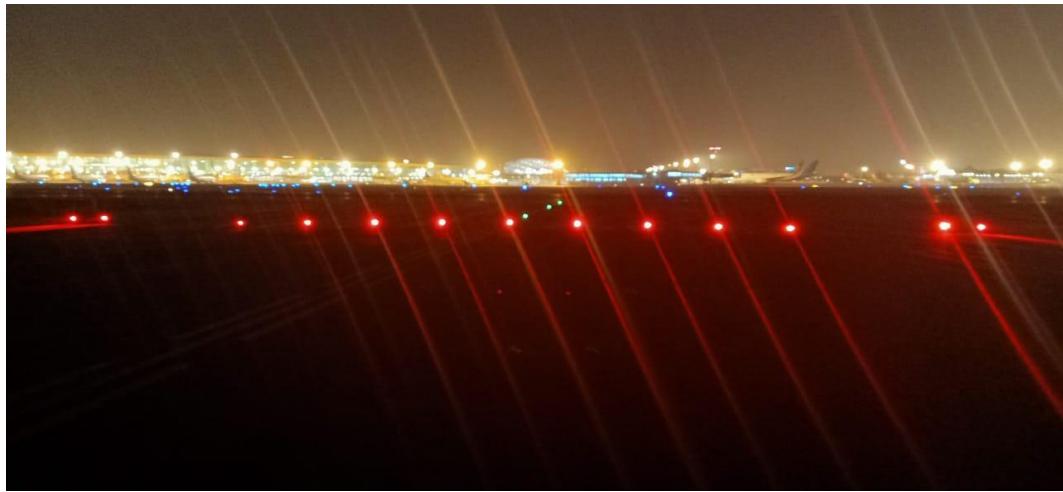
*Gambar 2. 15 Stopbar Light*

*Stop bar light* adalah lampu yang digunakan sebagai petunjuk bagi pilot untuk berhenti dan tidak boleh meneruskan pergerakannya di bandara. Lampu ini dikendalikan oleh *Air Traffic Controller* (ATC). Jika ada dua atau lebih pesawat di bandara yang menunggu giliran untuk *take off*, maka pesawat tersebut harus satu persatu masuk ke *runway* untuk tinggal landas, tidak boleh tinggal landas bersamaan dalam satu *runway*. Prinsipnya mirip seperti lampu rambu lalu lintas di jalan raya. Ketika lampu ini berwarna merah, maka itu tandanya pilot harus berhenti sampai pesawat yang berada di *runway* tinggal landas, barulah pesawat kedua masuk. Lalu lampu ini hidup lagi untuk menghalang pesawat ketiga, dan seterusnya

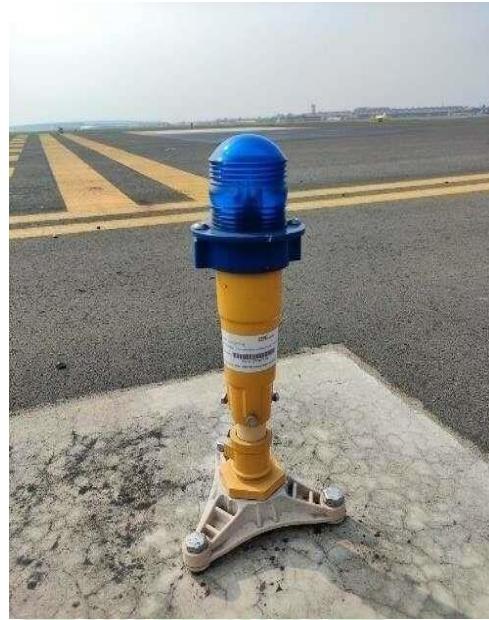
Gambar 2. 16 *Taxiway Edge Light*  
Sumber: Penulis

*Taxiway Edge Light* adalah lampu penerangan yang terdiri dari lampu-lampu yang memancarkan cahaya berwarna biru yang dipasang pada titik kanan dan kiri *taxiway*. Lampu *taxiway edge* ini umumnya berjarak 60meter untuk setiap lampunya. Namun pada belokan jarak antar lampu menyesuaikan dengan sudut marka belokan tersebut.

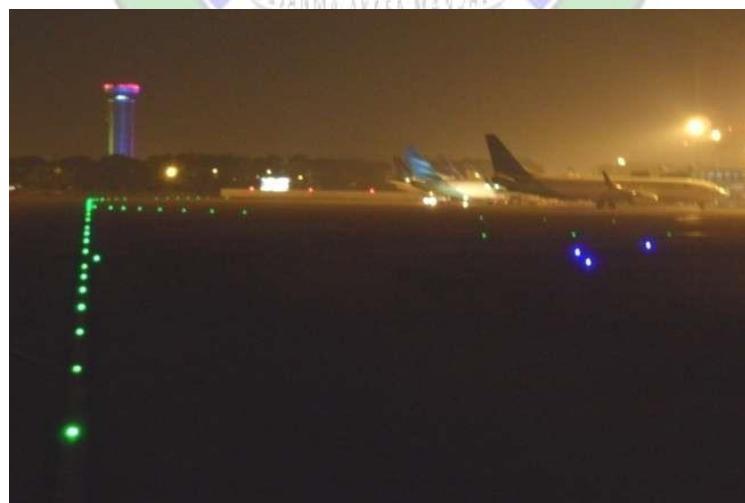
Gambar 2. 17 *Taxiway Centerline Light*  
Sumber: Penulis

*Taxiway Centerline Light* adalah lampu untuk menunjukkan *centerline* atau garis tengah kepada pilot agar dapat memastikan pesawat tetap berada di titik tengah pada *taxiway*. Lampu ini terpasang secara *inset* pada area *taxiway* maupun area *apron*.

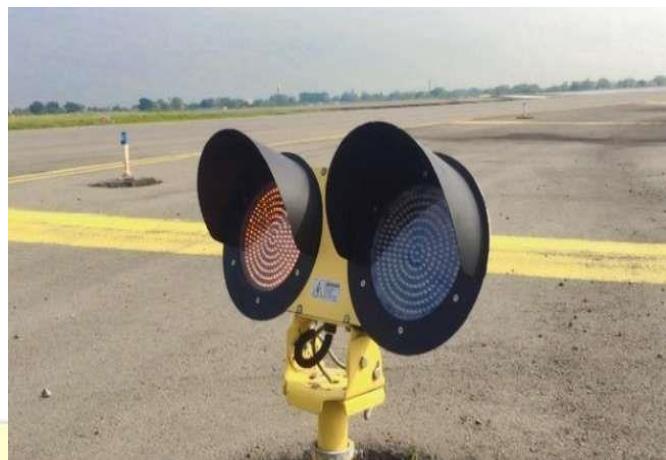
*Gambar 2. 19 Runway Guard Light*

*Runway Guard Light* memancarkan warna kuning dengan masing-masing pasangan dinyalakan secara bergantian dengan 30 hingga 60 siklus per menit. Lampu guard light merupakan lampu LED flip flop dengan kapasitas 46 watt dengan sumber *power* 220 VAC yang diambil dari gardu T3 dan T5 pada sisi selatan serta T8 dan T10 pada sisi Utara.

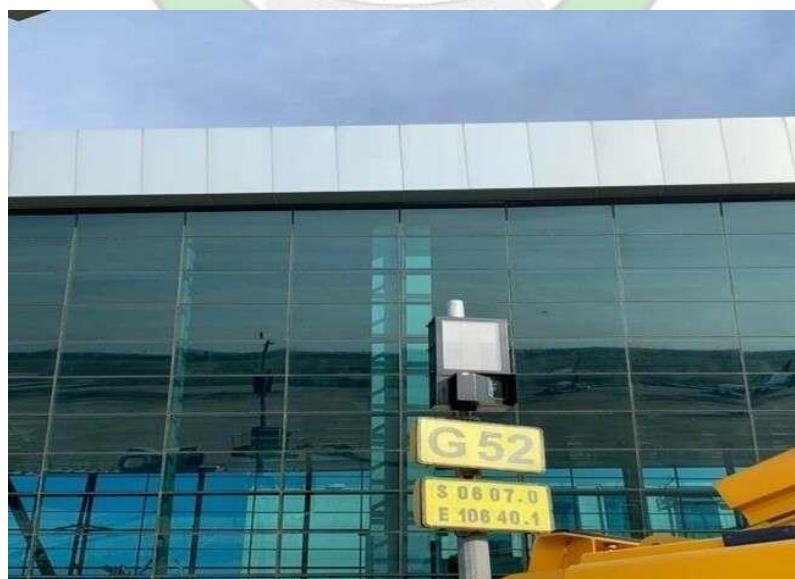
Gambar 2. 21 Parking Stand  
Sumber: Penulis

*Parking stand* adalah tanda tempat parkir pesawat berbentuk kotak berwarna kuning dengan tulisan hitam yang menunjukkan informasi kordinat dan nomor posisi parkir pesawat saat pada *apron*.

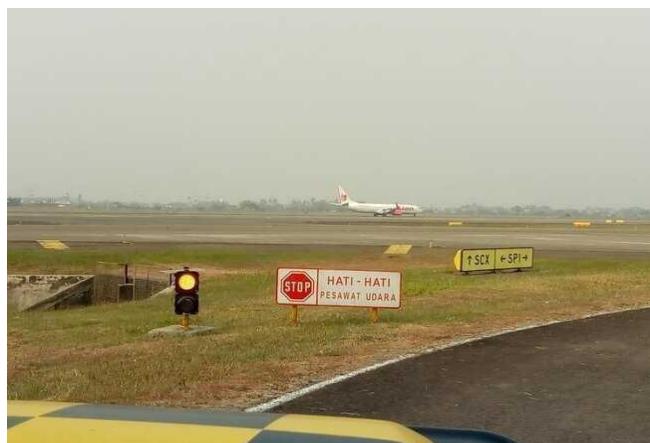
*Gambar 2. 22 Warning light*

*Warning light* merupakan lampu flip flop yang digunakan sebagai petunjuk peringatan bagi pengguna kendaraan di sisi *airside*. Lampu ini diletakkan disetiap persimpangan *taxisway*. *Warning light* di bandara Soekarno-Hatta baru dipasang sekitar tahun 2015. Lampu ini menggunakan lampu LED 12 VDC dengan sumber input dari tenaga panel surya.

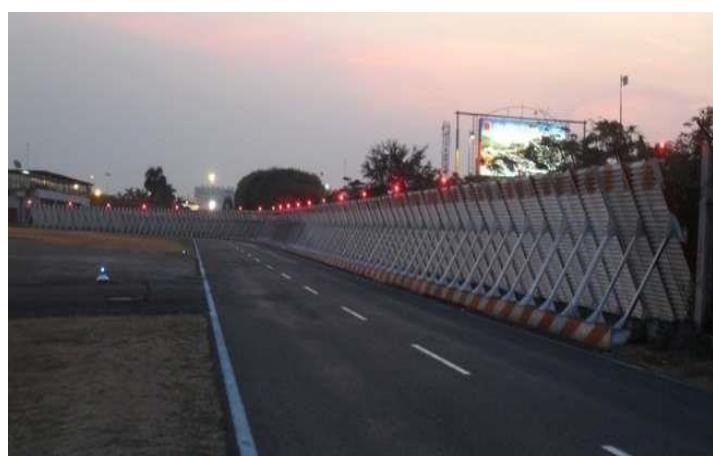
*Gambar 2. 23 Obstruction Light*

*Obstruction Light* adalah lampu yang digunakan untuk mengindikasikan suatu hambatan atau pergerakan di darat guna menjaga stabilitas keselamatan keselamatan penerbangan khususnya di wilayah KKOP (Kawasan Keselamatan Operasi Penerbangan) suatu bandar udara.

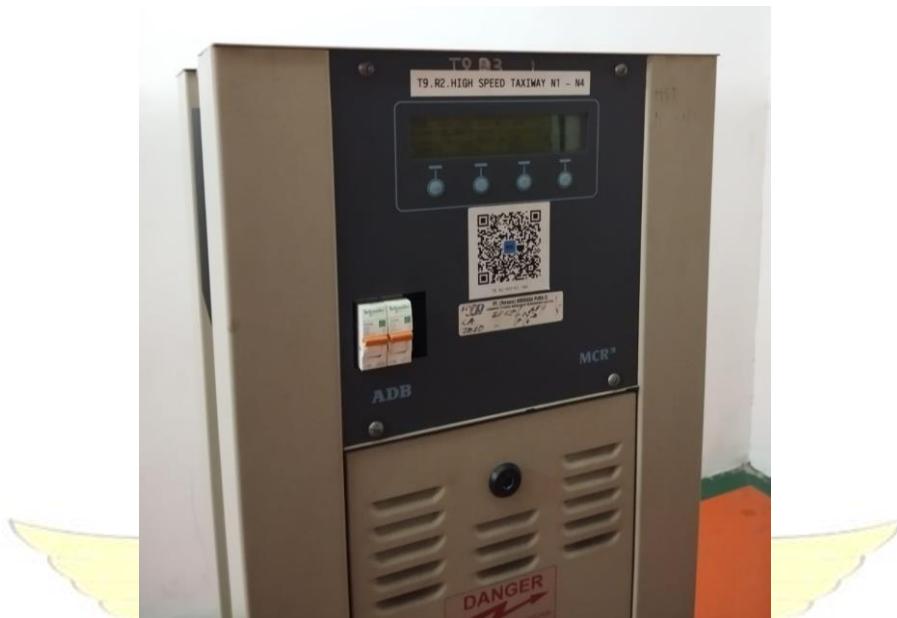
Gambar 2. 25 Constant Current Regulator (CCR)  
Sumber: Penulis

CCR yang ada di Bandara Soekarno–Hatta dibagi menjadi 8 gardu teknikal yakni pada gardu T3, T4, dan T5 untuk *Runway* Selatan. Gardu T8, T9, dan T10 untuk *Runway* Utara, sedangkan gardu T11 dan T12 untuk *Runway* 3. 106 CCR di Bandar Udara Soekarno – Hatta terdiri dari berbagai merk diantaranya adalah: ADB /MCR3, Alstom/MCR400, ATG/Micro100, dan Augier/ Diam4000, dan IDM8000.

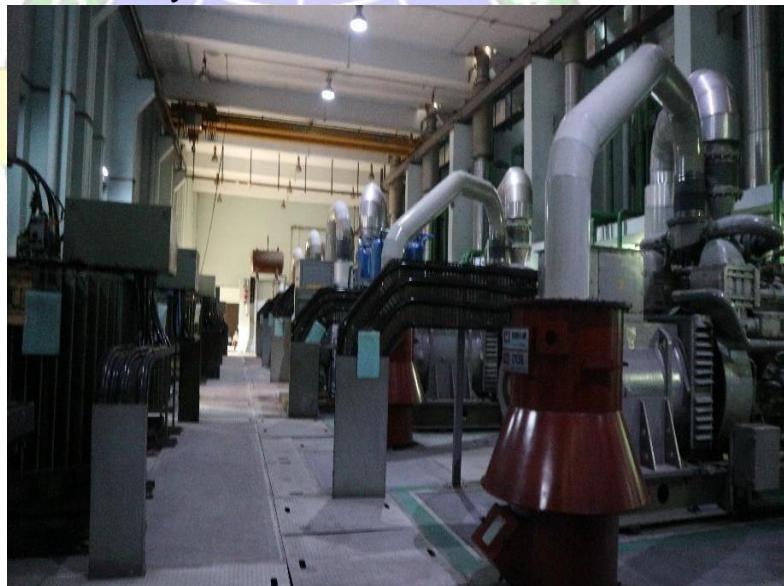
Gambar 2. 27 Genset Stand by Gedung MPS I (Lama)  
Sumber: Penulis

Genset yang terdapat di Bandar Udara Soekarno-Hatta ini dulunya merupakan genset *stand by* dikarenakan diperlukan *heater* untuk memanaskan *engine* agar kondisi oli dan air radiator tetap hangat. *Heater* dipasang hingga suhu mencapai 60°C. Hal ini bertujuan agar ketika mesin

*starting*, genset tidak mengalami kegagalan atau *failure* sehingga genset dapat langsung memberikan *back up* suplai listrik pada beban.

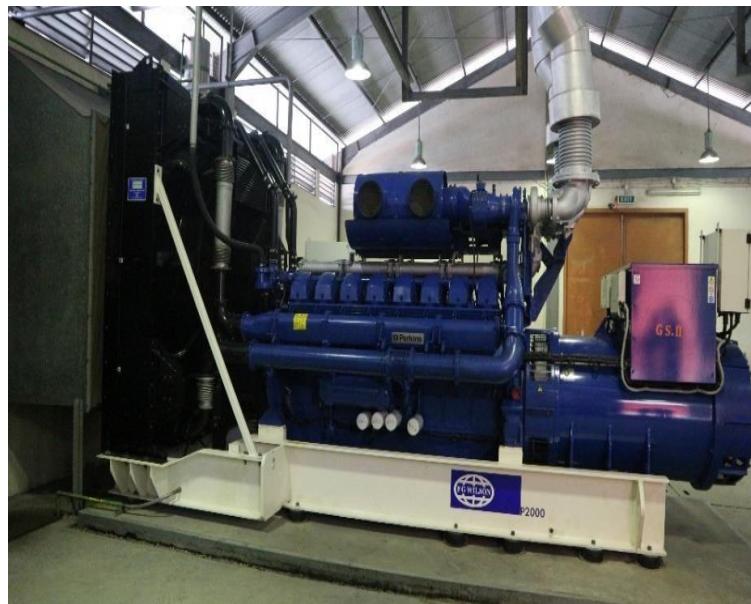
Gambar 2. 28 Genset Gedung MPS 1 (Baru)  
Sumber: Penulis

Pada MPS 1 terdapat 2 buah genset Perkins dengan kapasitas 2x2000 kVA, dimana genset ini berfungsi untuk memback-up beban Jalur Tengah, Stasiun Bandara, dan jaringan Loop gardu NP 51, 52, 53, 54, TOD, AME, dan PMU Udara Internasional Soekarno-Hatta pada saat suplai catu daya utama (PLN) mengalami kegagalan atau *failure*

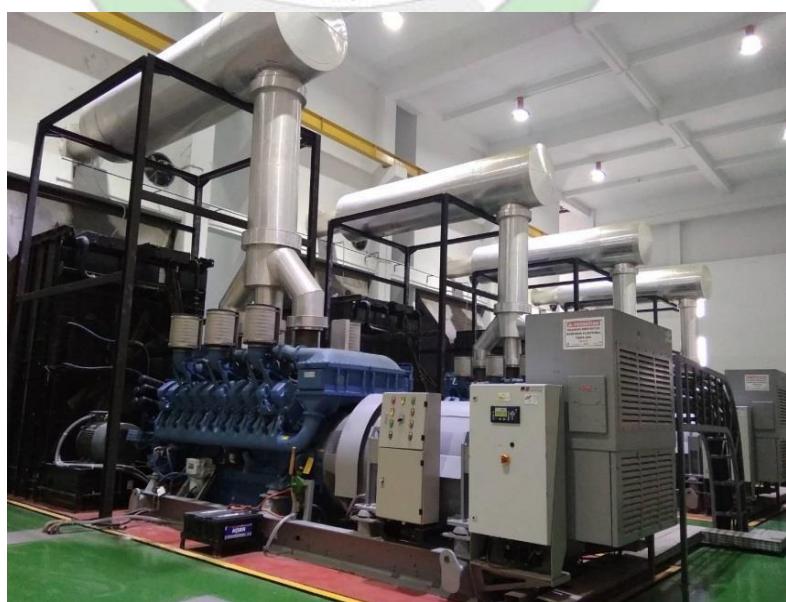
Gambar 2. 29 Genset Gedung MPS 2  
Sumber: Penulis

Pada MPS 2 terdapat 7 buah genset MTU memiliki kapasitas 7x3000 kVA, dimana genset ini berfungsi untuk memback-up beban pada jaringan yang meliputi Terminal 1 dan Terminal 2 baik di *airside* maupun *landside* Bandar Udara Internasional Soekarno-Hatta pada saat suplai catu daya utama (PLN) mengalami kegagalan atau failure.

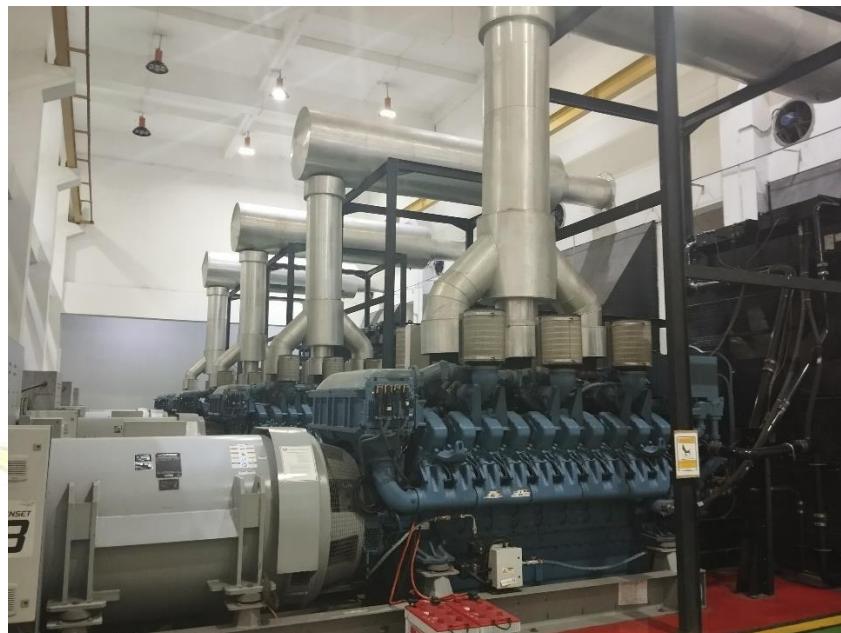
Gambar 2. 30 Genset Gedung MPS 3

Pada MPS 3 terdapat 8 buah Generator set MTU yang sama persis seperti di MPS 2 dan memiliki kapasitas 8x3000 KVA, dimana genset ini berfungsi untuk memberikan *back-up* pada jaringan Terminal 3 Bandar Udara Internasional Soekarno–Hatta pada saat suplai catu daya utama (PLN) mengalami kegagalan atau *failure*.

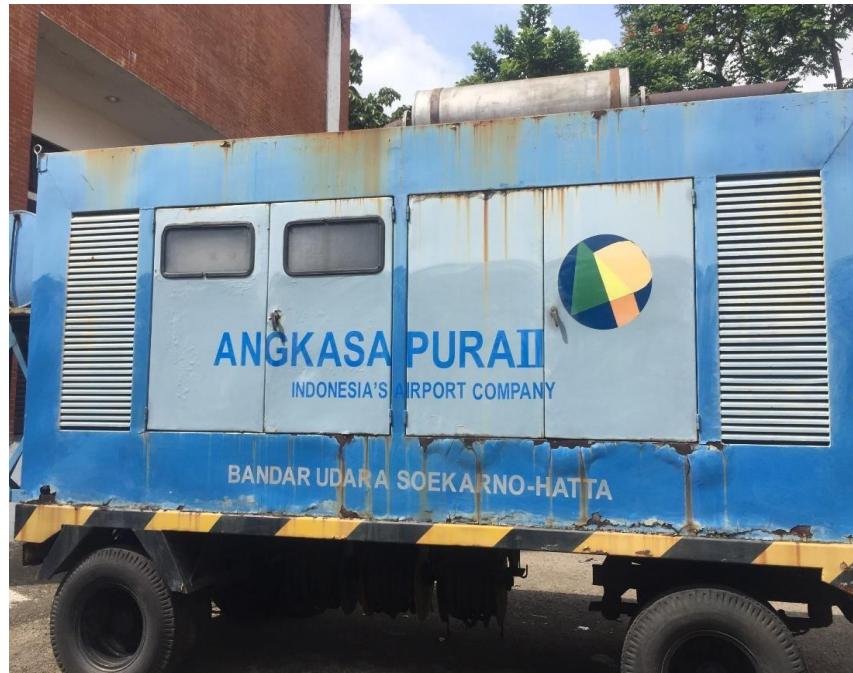
Gambar 2. 31 Mobile Genset 430 kVA

*Mobile Genset* yang memiliki kapasitas 430 kVA ini *stand by* di area parkir kendaraan belakang Main Power Station (MPS 1).

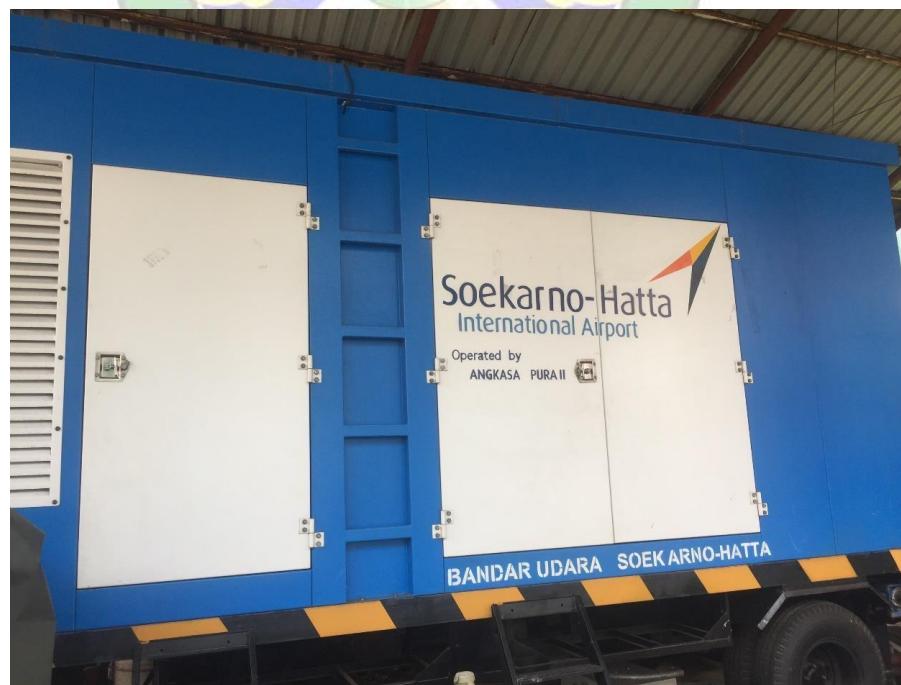
Gambar 2. 32 Mobile Genset 1000 kVA

Mobile genset yang memiliki kapasitas 1000 kVA ini dalam posisi stand by yang terletak di belakang Main Power Station

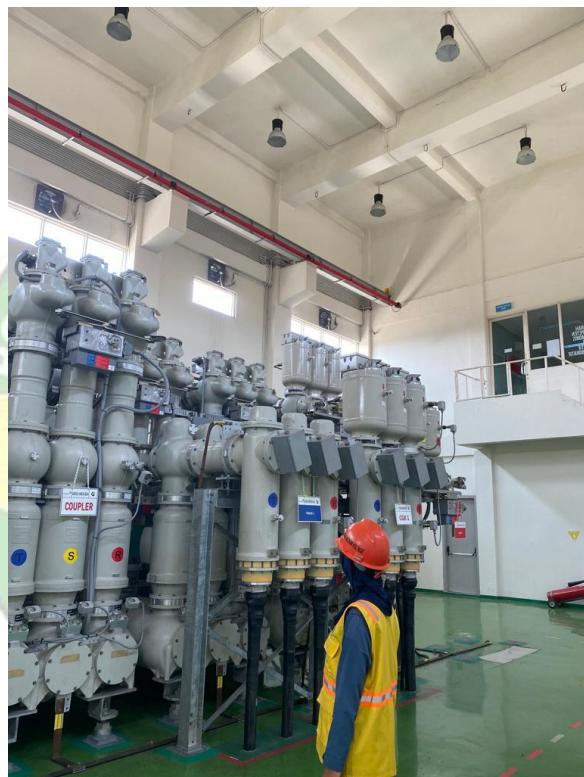
Gambar 2. 33 Gardu Induk 150 kVA dan Trafo Step Down 60 MVA  
Sumber: Penulis

Bandara Internasional Soekarno Hatta mendapat suplai dari Gardu Induk Cengkareng (Baru) bertegangan 150 kV, yang masuk ke Sub Gardu Induk Soekarno Hatta melalui 2 trafo step down  $2 \times 60$  MVA, yang kemudian dibagi menjadi beberapa jalur dari Sub Gardu Induk ke beberapa Gardu Hubung (GH), yaitu GH 127, dan 128. Untuk GH 127 memberikan suplai untuk Terminal 1 dan Terminal 2. Sedangkan GH 128 memberikan suplai untuk Terminal 3.

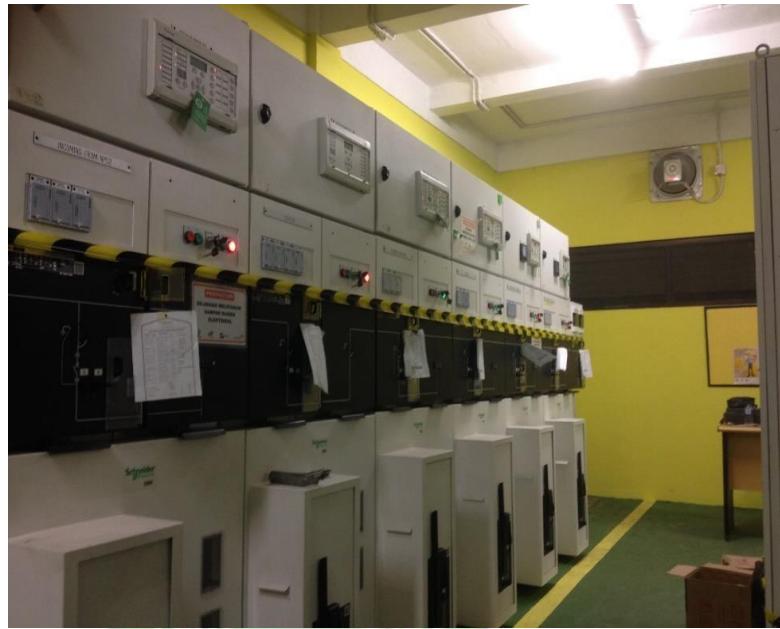
Gambar 2. 37 Panel Tegangan Menengah di Gardu NP52  
Sumber: Penulis

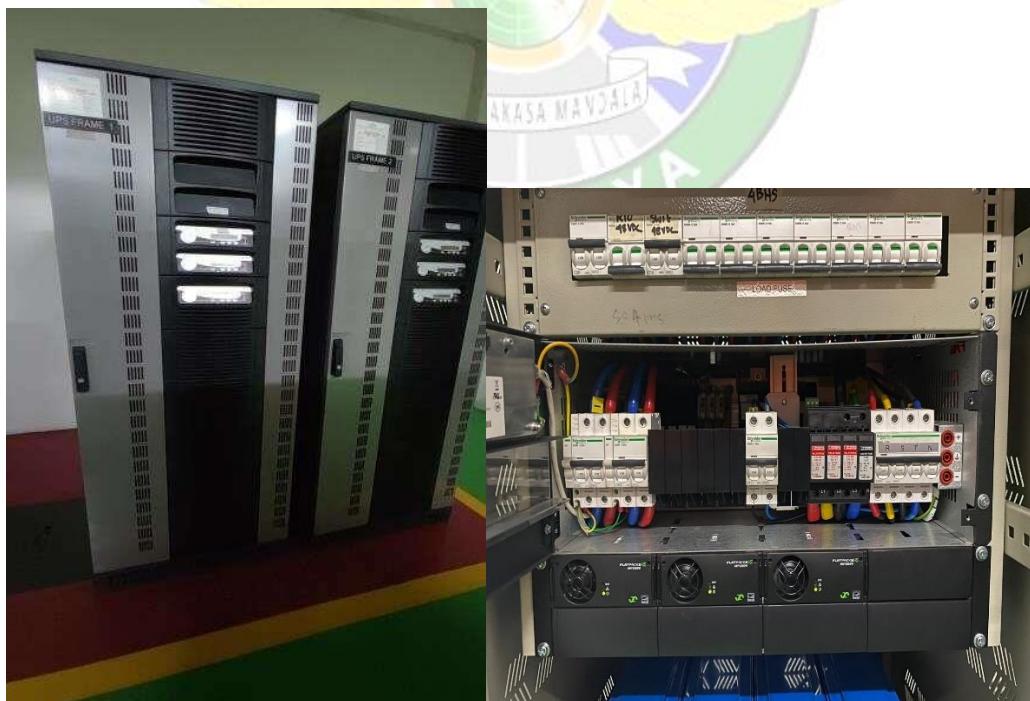
Unit UPS ini menangani peralatan UPS dan *Rectifier* sebagai *back up supply* tenaga di Bandara Soekarno Hatta, jika suatu saat terjadi kendala dari *supply* utama, disini peran UPS bekerja, agar beban beban yang krusial seperti peralatan *Airfield Lighting* yang terdapat di gardu Teknikal, beberapa peralatan keamanan di gedung terminal, dan beban beban krusial lainnya yang terdapat di gardu *Priority*. Dan untuk peralatan *Rectifier* yang berfungsi mengkonversi tegangan AC menjadi DC yang terdapat di setiap gardu baik *NonPriority*, *Priority*, ataupun Gardu Teknikal yang befungsi untuk pengoperasian *system control panel* tegangan menengah melalui RCMS.

Gambar 2. 39 UPS dan Converter  
Sumber: Penulis

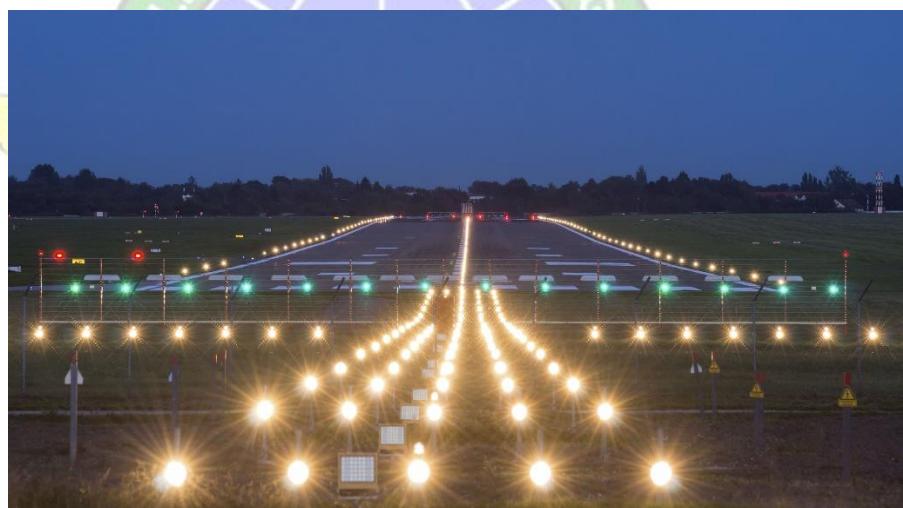
Gambar 3. 1 Airfield Lighting System

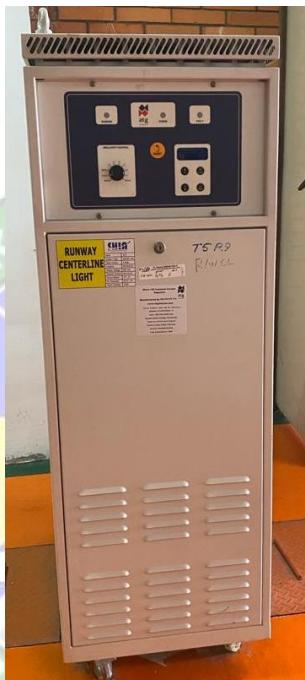
CCR merupakan alat yang digunakan untuk mengubah tegangan konstan menjadi arus konstan (proses). Pada *Airfield Lighting* CCR berfungsi sebagai alat catu daya listrik untuk peralatan *Airfield Lighting* pada suatu Bandar udara agar memperoleh intensitas cahaya yang merata karena jarak beban lighting yang relatif jauh.

Gambar 3. 2 CCR ATG

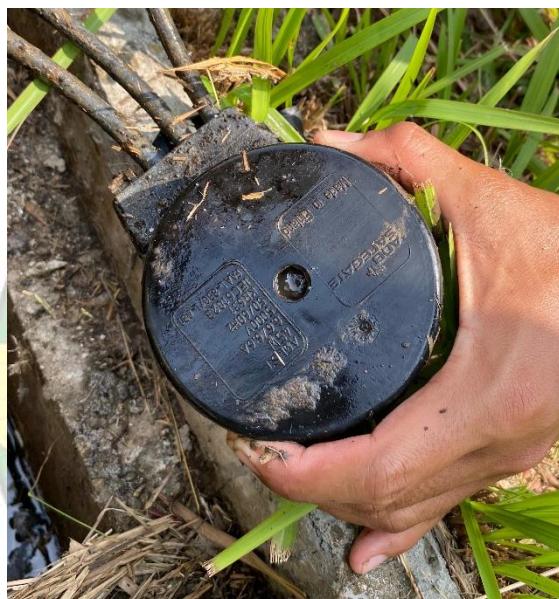
Gambar 3. 4 Trafo Series 45/65 Watt W/6.6A

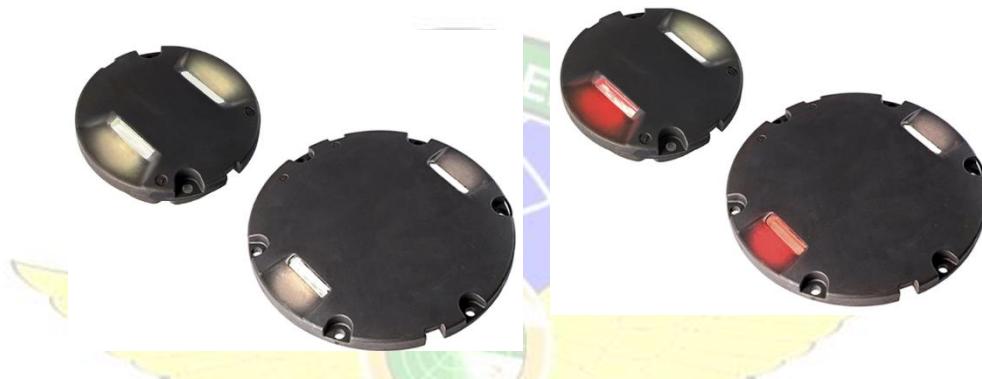
Gambar 3. 5 Armature set Runway Center Line Light inset

### **3.1.1.5. *Armature set Runway Center Line Light Inset ADB LED DRC 8 inc***

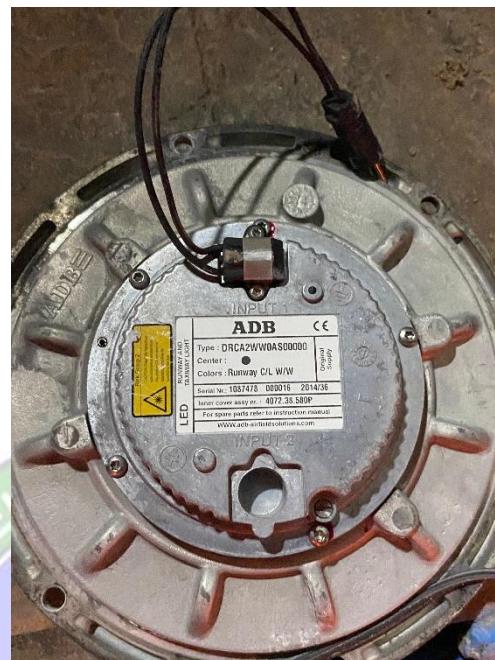
*Runway Centreline Light* adalah lampu penerangan untuk menunjukkan *centre line runway* (tengah landasan pacu) yang terpasang ditanam pada beton landasan (*inset*) dari threshold sampai dengan ujung landasan yang sifat pancarannya dua arah (*bidirectional*). Lampu ini memiliki warna putih dengan jarak antar lampu 15 meter untuk Pals Cat II dan 30 meter untuk Pals Cat I. Di bandara Soetta sudah menggunakan *Runway Centreline Light* Pals Cat II sehingga jarak antar lampu 15 meter. Untuk warna lampu *Runway Centreline Light* jarak 300 meter dari *threshold*

Gambar 3. 6 Armature set Runway Center Line Light  
inset ADB LED DRC 8 inc

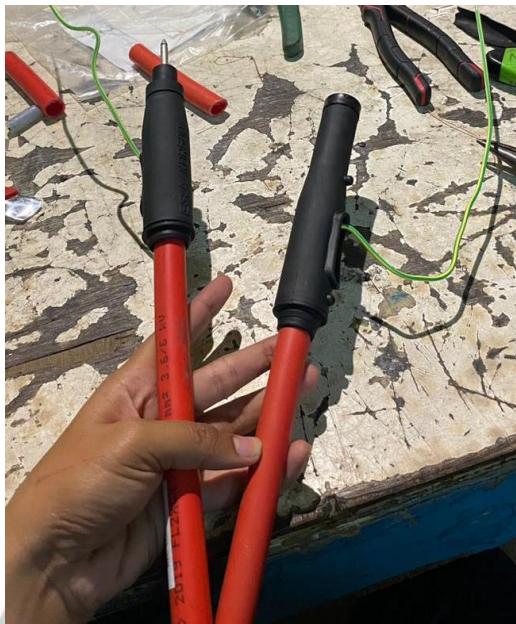
Gambar 3. 7 Konektor Kit

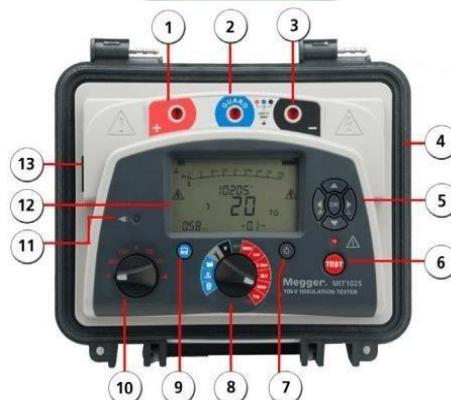
Gambar 3. 8 Insulating Tester/Megger

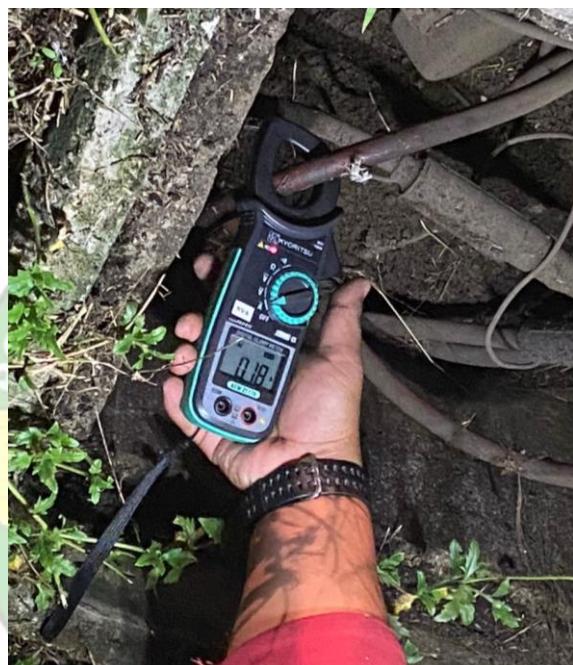
Gambar 4. 1 Pengukuran Arus

dengan isolating transformes yang ada dalam pit-pit trafo. Pada kasus ini didapati circuit *Runway Center Line Light* mati sebagian. Lampu ke 1 hingga ke 55 menyala sedangkan lampu ke 56 hingga balik lagi ke gardu. Langkah yang dilakukan yaitu pengecekan arus dan tahanan isolasi kabel series FL2XCY. Pengecekan dilakukan pada lampu *runway centerline* yang terakhir menyala dan pertama kali lampu itu mati. Pengecekan tersebut terletak pada pit 5.1.17 hingga pit 5.1.21 dan 5.1.21 menuju pit 5.1.25.

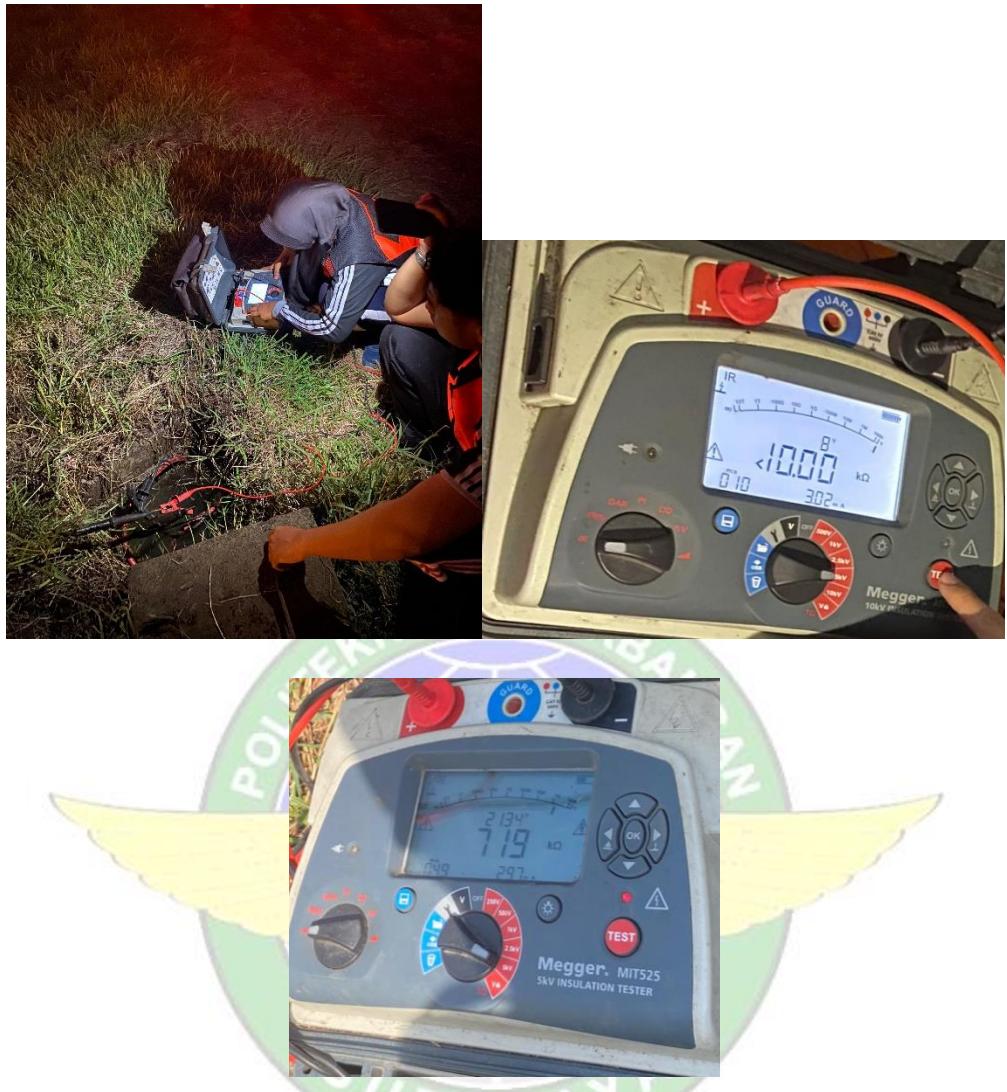
Gambar 4. 2 Pengukuran Tahanan Isolasi Kabel FL2XCY

Diketahui arus tidak tersalur dengan baik karena hasil pengecekan pada brightness 5 yaitu 0,18. Setelah pengukuran arus langkah selanjutnya yaitu dilakukan pengukuran tahanan isolasi pada kabel series FL2XCY. Hasil pengukurannya yaitu pada pit nomor 5.1.17 menuju pit 5.1.21 =  $<1000\text{ K}\Omega$  sedangkan pit 5.1.21 menuju pit 5.1.25 =  $719\text{ K}\Omega$ . Menurut PR No 26 Th 2022 hasil pengukuran tersebut termasuk tahanan isolasi kabel kurang bagus. Arus yang seharusnya 6.6 pada brightness 5 menurun hingga 0,18 sudah dipastikan bahwa tahanan isolasi rendah sehingga terjadi penurunan arus. Hal ini termasuk penyebab circuit lampu runway Centerline mati setengah.

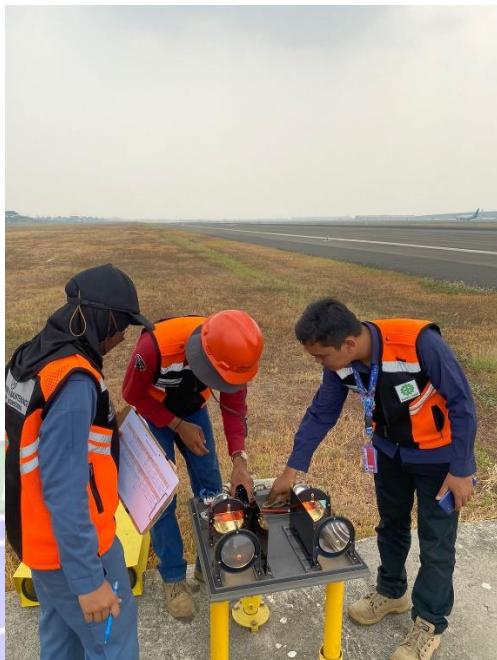
Mengukur sudut kemiringan PAPI

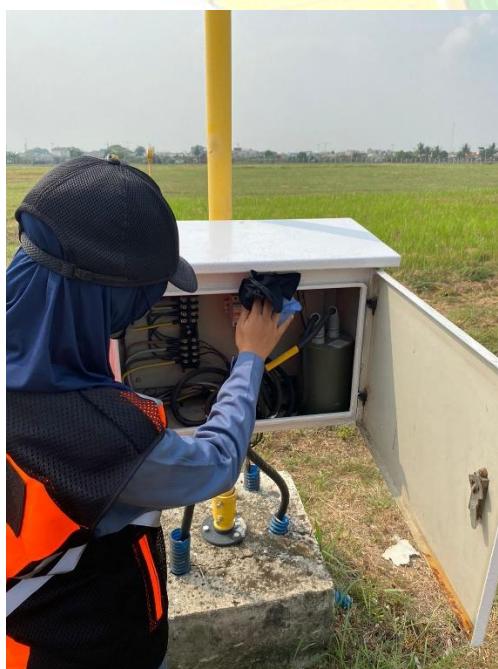
Perawatan juntction Box  
SQFL

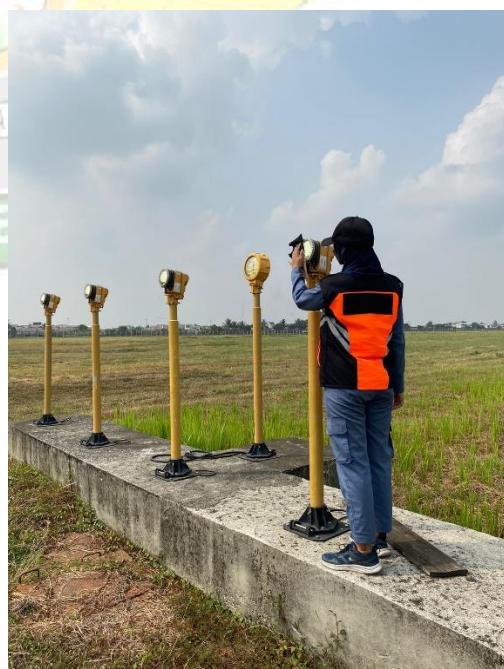
Perawatan Approach Light

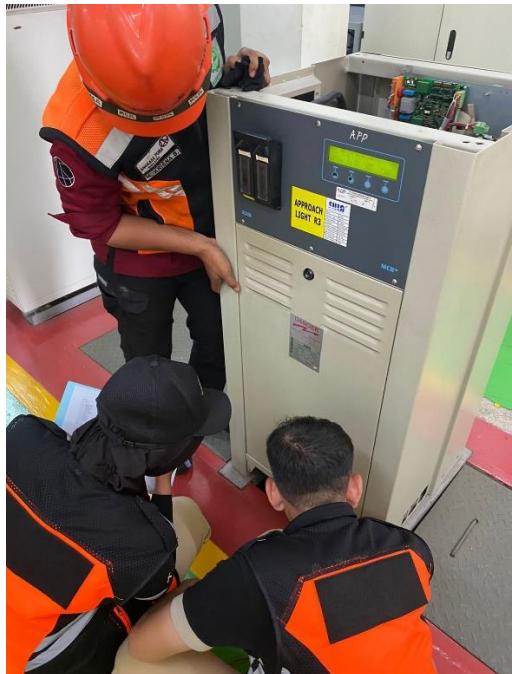
Pengukuran arus pada CCR

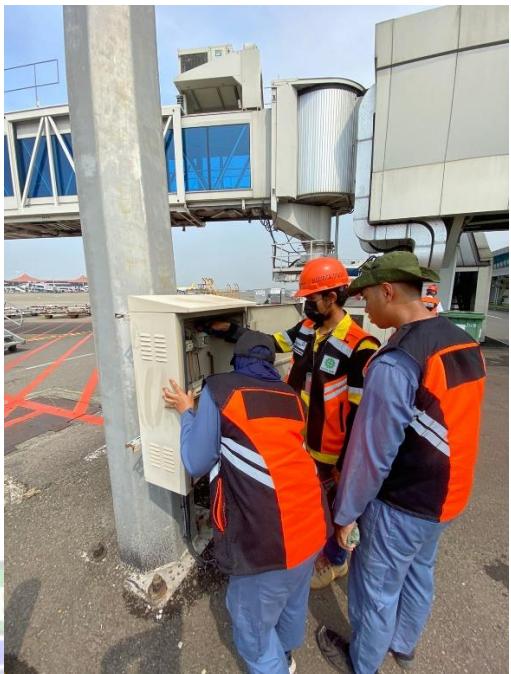
Perawatan panel *Flood Light*

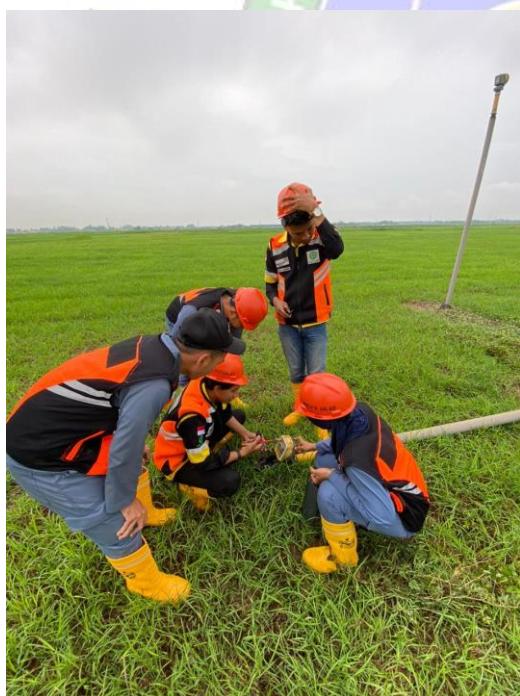
Pergantian lampu *Approach*

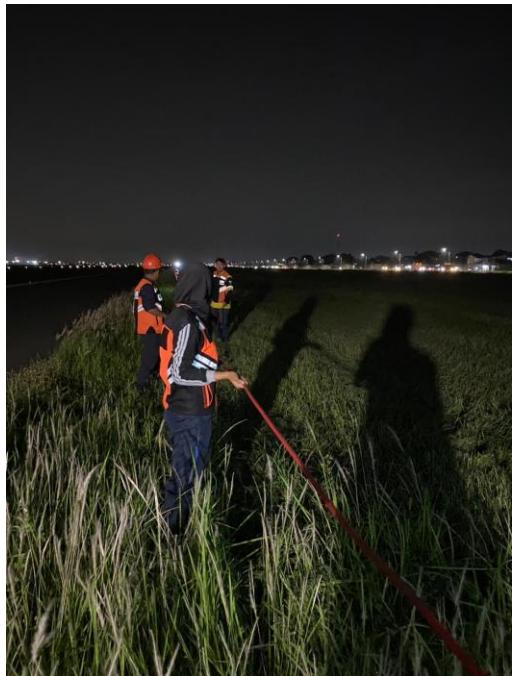
Pergelaran kabel FL2XCY

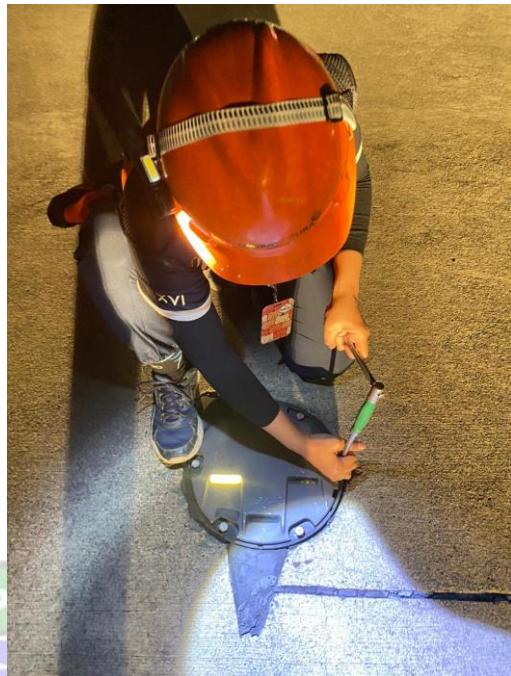
Perawatan *Threshold Light*

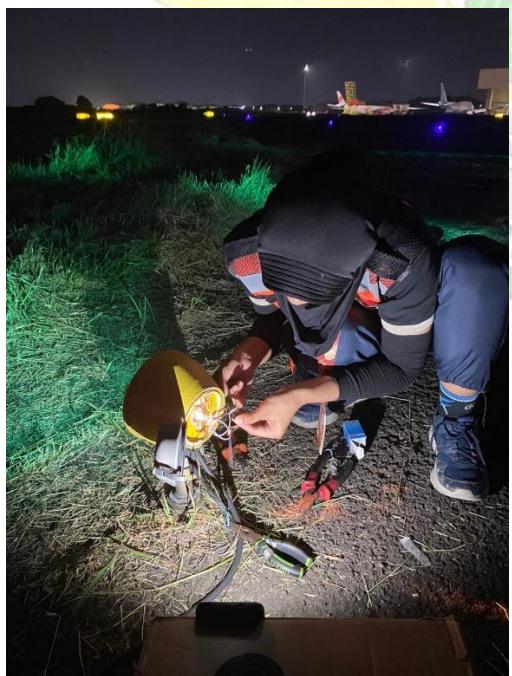
Pergantian lampu wingbar

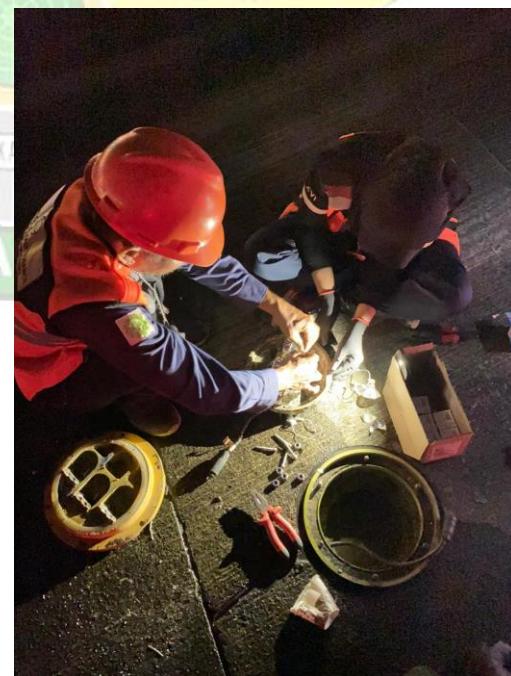
Pergantian lampu Threshold

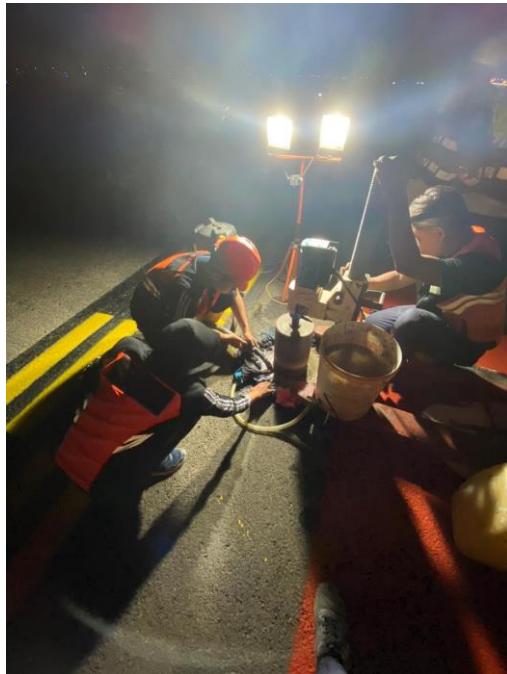
Curing dalam pembuatan  
stopbar

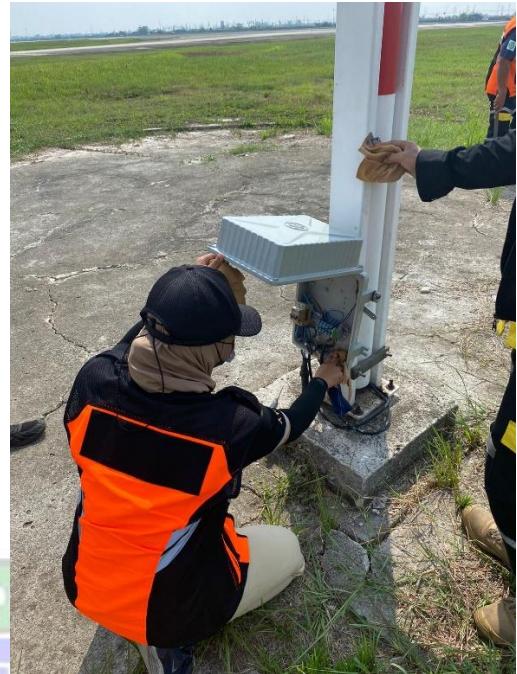
Perawatan WDI

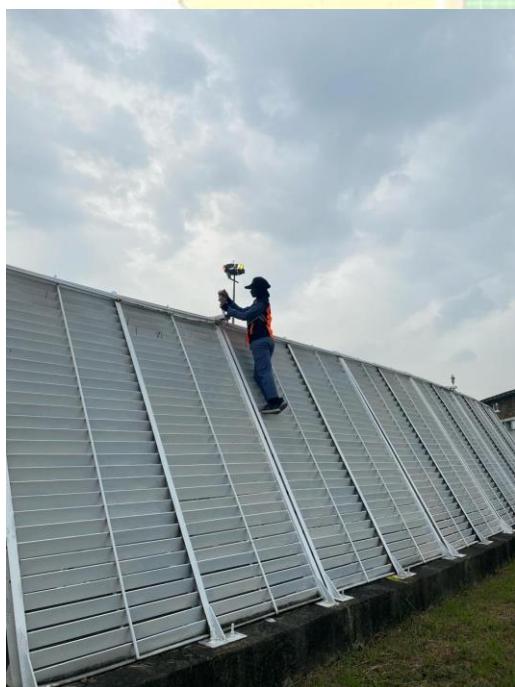
Perawatan Obstruction Light

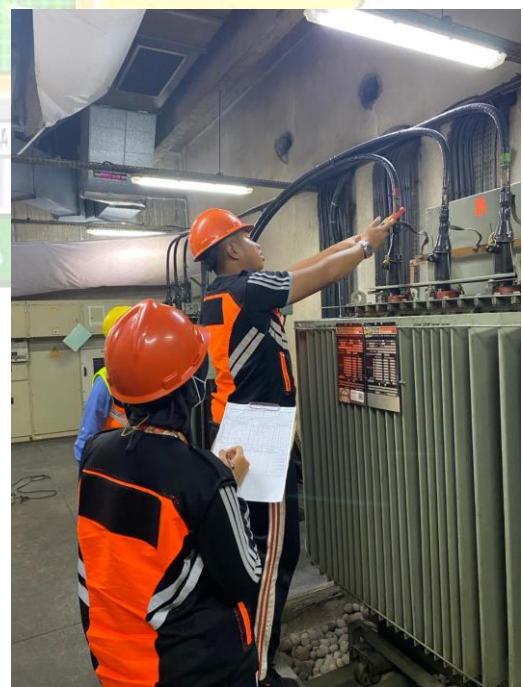
Perawatan Trafo Basah
