**LAPORAN ON THE JOB TRAINING  
DI AKADEMI PENERBANG INDONESIA BANYUWANGI**

**Tanggal 01 April 2024 – 28 Juni 2024**

**PROGRAM STUDI DIPLOMA 3 TEKNIK PESAWAT UDARA  
POLITEKNIK PENERBANGAN SURABAYA  
2024**

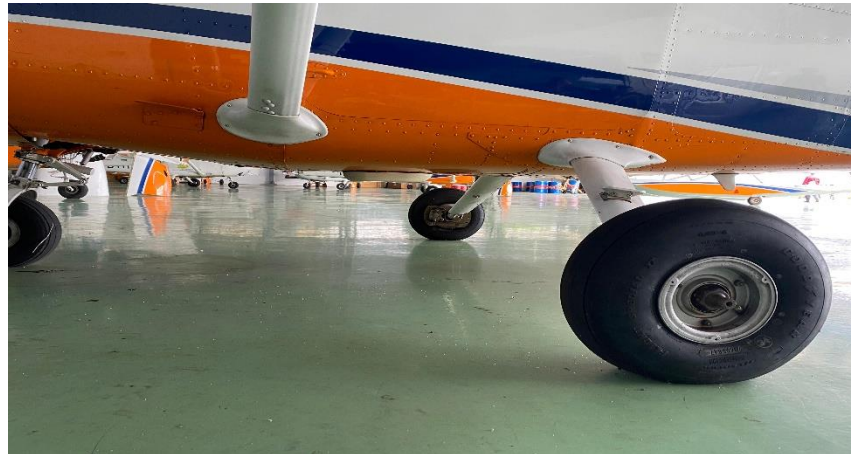
Gambar 3. 7 Main Landing Gear

*Landing gear* yang digunakan pada pesawat Cessna 172s adalah tipe roda tiga (*Fixed Tricycle Landing Gear*). *Nose wheel* atau rooda depan tersusun dari kombinasi *air* dan *fluid*. *Nose wheel* ini dapat dibelokkan dengan radius maksimum 30 derajat baik ke kiri maupun kanan. Sedangkan pada *main landing gear* atau *main wheel* dilengkapi dengan pengereman bersistem hidrolik pada setiap *landing gear*, hal ini memungkinkan pesawat digunakan dengan *differential braking* yaitu pengereman bisa dilakukan pada salah satu dua roda utama, sistem ini digunakan untuk mendapatkan hasil putaran saat *taxing* untuk *pivot* yang sempurna, pengereman dioperasikan dengan *pedal brake* di kokpit menggunakan kaki, untuk melakukan pengereman penuh atau posisi berhenti *pedal brake* ditekan secara bersamaan atau dengan menggunakan *parking brake lever*

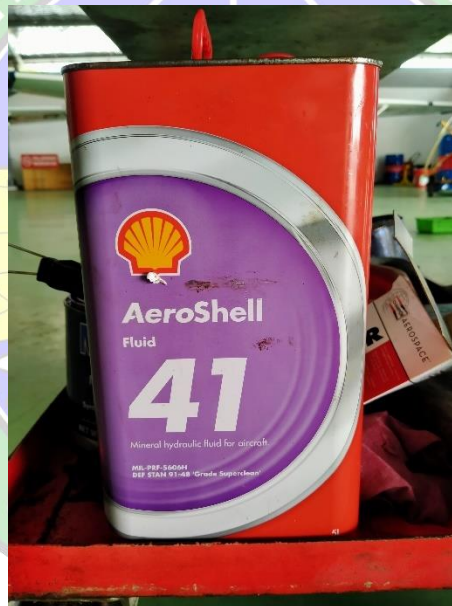
Gambar 3. 14 Aeroshell Fluid 41

*Fluid* yang digunakan adalah MIL-PRF-5606 yang merupakan mineral *hydraulic fluid hydrocarbon based* yang memiliki viskositas atau kekentalan yang tinggi dan bersifat suhu rendah. Digabungkan dengan udara berjenis nitrogen karena tidak mengandung kadar air. Dengan perbandingan *pressure nitrogen* yang digunakan adalah 45 psi, *Reff MM Cessna chapter 12 – Shock Strut Servicing*.

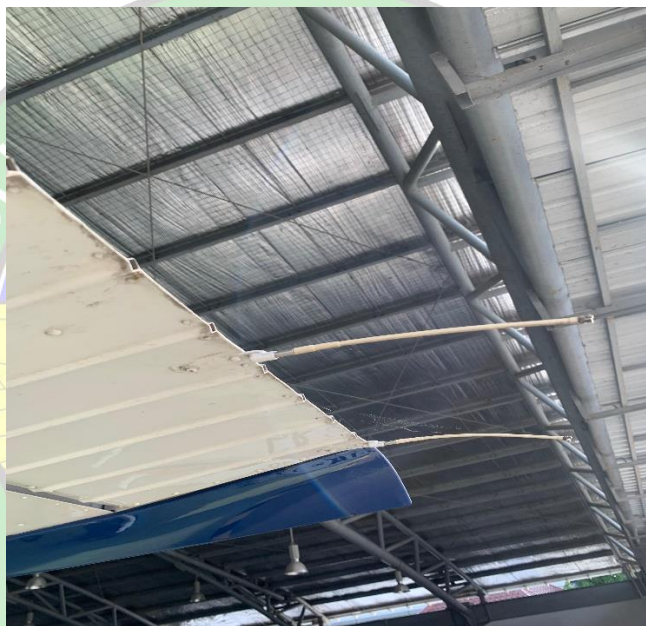
Gambar 3. 15 Static Discharge Cessna 172-S

Sistem kerja *static discharge* sebagai penyaluran muatan listrik statis, muatan dialihkan keluar dari pesawat agar tidak terjadi penumpukan muatan karena sambaran petir, Sehingga instrumen pesawat yang digunakan sebagai alat navigasi dan komunikasi bisa bekerja tanpa ada masalah. Pembuangan listrik statis ke atmosfer bisa mencegah penumpukan muatan statis di struktur pesawat dengan menentukan letak Dimana *static discharge* itu dipasang pada pesawat terbang.

Dengan menggunakan metode bola gulir, bisa untuk mengetahui potensi yang terkena sambaran petir itu terletak dimana saja dan juga bisa menentukan tempat-tempat yang akan dipasang *static discharge*. Sehingga mendapatkan hasil yang sesuai dengan keamanan dan kelayakan pesawat pada saat sedang melakukan penerbangan maupun pada saat terparkir di apron bandara. Ketika *static discharge* bekerja dengan normal sangat kecil kemungkinan bila pesawat terbang terkena sambaran petir yang menyebabkan gangguan pada elektronik maupun badan dari pesawat terbang. Berikut contoh gambar dibawah ini yaitu *static discharge* Cessna 172-S

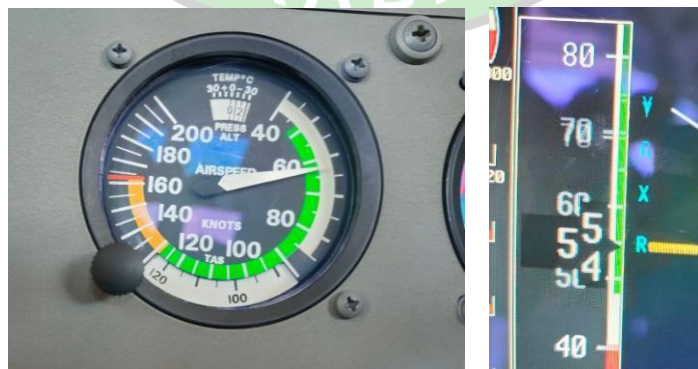
Gambar 4. 1 Identifikasi *Deviation*

Permasalahan ini diketahui pada saat pesawat akan melakukan *flight* kemudian pilot melaporkan hal tersebut melalui Maintenance Log Book . Dengan hal ini *engineer* mengambil keputusan untuk membawa pesawat kembali ke hangar untuk dilaksanakan *unschedule maintenance* atau perawatan tidak terjadwal.

Dari permasalahan yang terjadi di ketahui penunjukan nilai antara standby instrument dengan instrumen yang ada pada garmin ditemukan deviasi nilai antara stanbay instrumen dengan garmin sebesar 10 knot dengan mengacuh tabel 4.1. deviasi ini di luar toleransi maksimal yaitu sebesar -5 knot. Lalu di temukan leaking pada pitot line di GDC. Maka dilakukan pengecekan terhadap instrumen analog dan garmin.

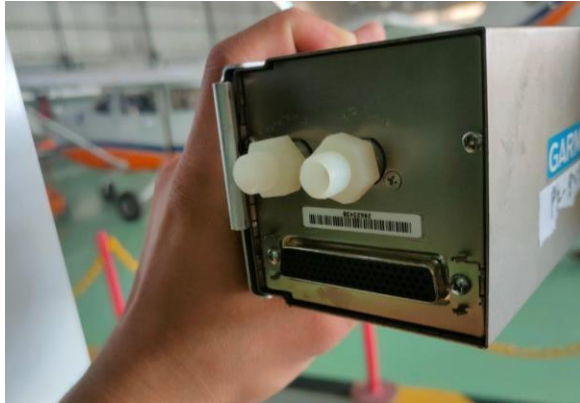
Gambar 4. 4 Disassembly GDC 74A

pada GDC 74A dengan melakukan *disassembly* sesuai dengan G1000 Nav III *Line Maintenance Manual* pada lampiran 1.

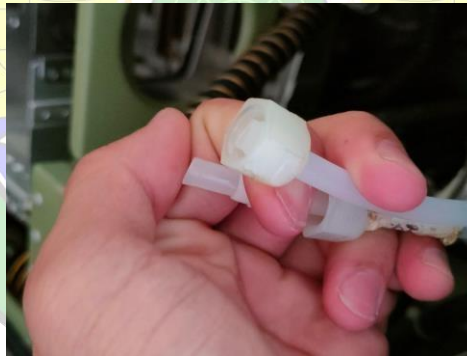
Gambar 4. 5 Leak on Pitot Line to GDC

*Inspection* yang dilakukan adalah dengan melakukan *visual check* pada *Backshell connector* dan *pitot line* pada GDC. Selama *inspection* ternyata ditemukan adanya retakan atau crack pada pitot line seperti di gambar 4.5 menyebabkan terjadinya leaking pada pitot line sehingga inputan dari pitot tidak dapat masuk dengan sempurna kedalam GDC dan terjadi deviasi pada *Airspeed indicator*.

Setelah mengetahui penyebab *troubleshooting* maka dilakukan *servicing* dengan sedikit memotong ujung dari *pitot line* yang terkena *leak* menggunakan *pisau cutter*, saat memotong *pitot line* usahakan rata dan presisi supaya saat pemasangan ke GDC dapat terpasang dengan baik.

1. Berdasarkan uraian pada BAB 4, dapat disimpulkan bahwa Troubleshooting ini terjadi akibat adanya *leak* pada ujing *pitot line* yang mengakibatkan kesalahan dan terjadi deviasi pada *Airspeed indicator*. Untuk menyelesaikan *trouble shooting* tersebut maka pada ujung *pitot line* dipotong dengan presisi pada bagian yang terkena *leak* agar bisa dipasangkan kembali ke GDC dengan baik dan kencangkan pada bagian *nut*-nya.

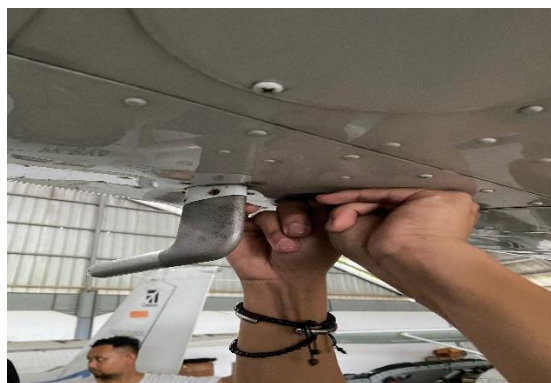
Gambar 4. 8 *Disassembly Pitot tube*

Setelah melakukan identifikasi permasalahan maka selanjutnya adalah inspeksi dengan melepas *pitot tube* seperti pada gambar 4.8

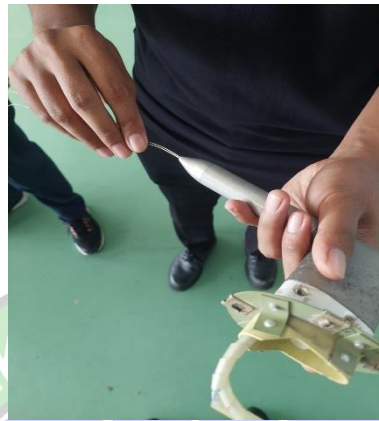
Gambar 4. 9 *Inspection pitot tube*

Setelah dilepas cek *pitot tube* secara visual apakah terdapat hal yang menyebabkan pitot tube tersebut tersumbat. Ternyata masih di temukan kerikil kecil yang membuat pitot tube tersumbat

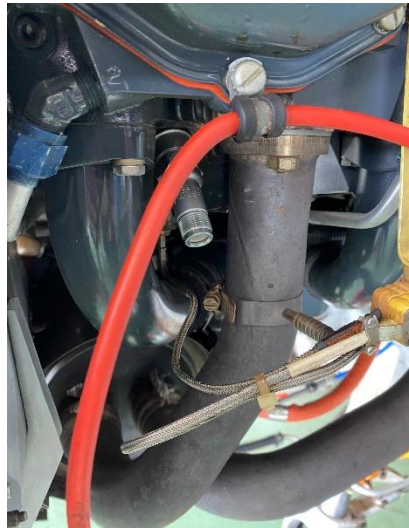
Gambar 4.12 harness and sparkplug B2

Untuk menyelesaikan masalah *vibrate* pada engine, maka dilakukan pengecekan berdasarkan Maintenance Manual dengan melepas *harness* dari *Sparkplug*.

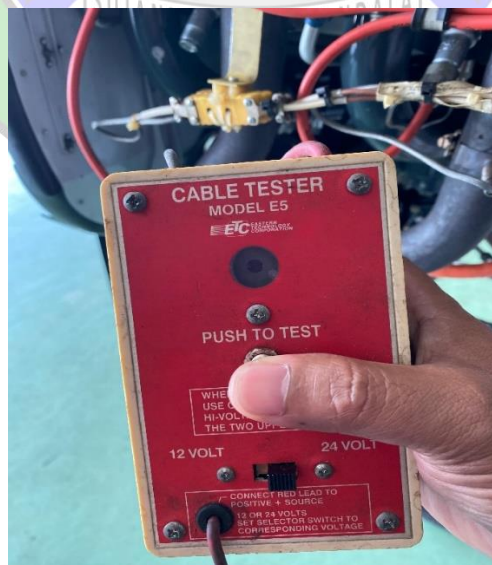
Gambar 4.13 pengecekan kabel harness menggunakan harness tester

Pemeriksaan *harness* harus mencakup baik melakukan *tester harness* maupun melakukan *visual inspection*. Selama tes *visual*, *lead cover* harus diperiksa terhadap retakan atau kerusakan lain, lecet, anyaman yang dipiting, atau kerusakan fisik lainnya. Setelah melakukan *harness tester* pada setiap kabel *harness* ditemukan kerusakan (*discountinuitas*) pada kabel *harness* B2 yang menyebabkan aliran listrik yang dihasilkan oleh *magneto* tidak dapat mengalir ke *sparkplug*.

Setelah diketahui bahwa *harness* mengalami kerusakan maka dilakukan penggantian atau replace terhadap kabel *harness* B2.

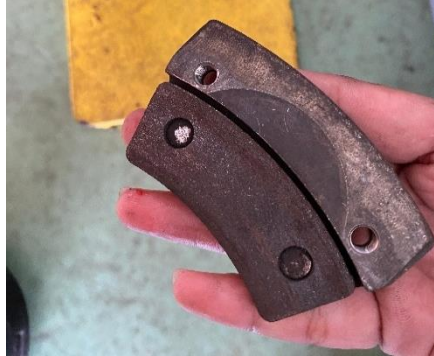
- b) Tarik *brake cylinder* dari *torque plate* dan geser *pressure plate* dari *anchor bolts*.

- c) Letakkan *back plate* pada meja yang datar dengan sisi lapisan yang rata menghadap ke bawah. Pukul semua *rivet* dengan palu yang menahan lapisan pada pelat belakang dan pelat penekan dengan cara yang sama.

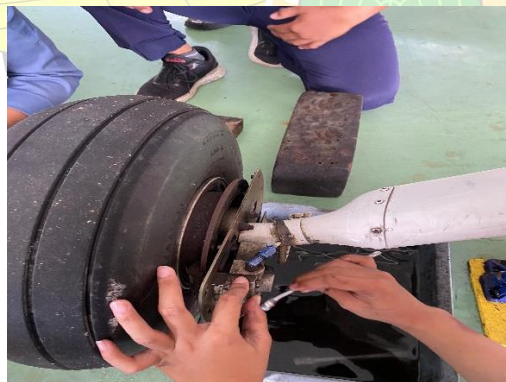
- a) Pasang *lining* yang baru. Kencangkan pada *plate* menggunakan *rivets*.  
b) Posisikan *pressure plate* pada *anchor bolts* dan letakkan *cylinder* pada posisinya.

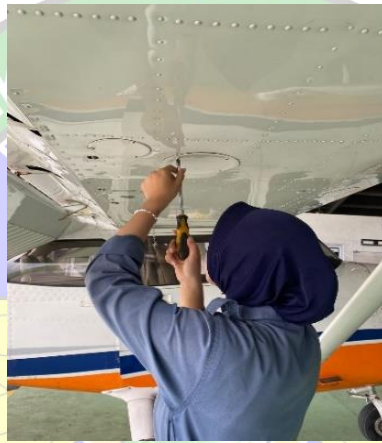
Gambar 4. 11 Melepas Screw pada wing panel

*Remove* dilakukan dengan melakukan prosedur sesuai *aircraft maintenance manual* (AMM) yang dimulai dengan membuka panel pada *wing*, lepas *screw* pada panel, kemudian *disconnect* sumber kelistrikan. Setelah itu lepas *motor flap* dari *wing panel*. Seperti yang ditunjukkan pada gambar 4.27, berdasarkan *aircraft maintenance manual chapter 27 Flight Control* pada lampiran 2.

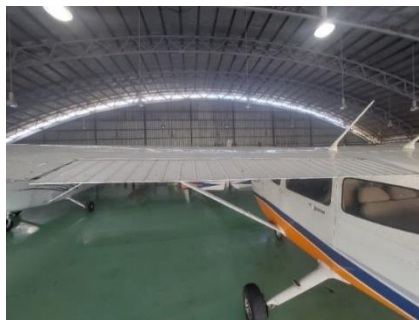
Gambar 4. 12 Inspection Flap

Setelah proses pelepasan *motor flap* selesai, tahap selanjutnya adalah melaksanakan inspeksi secara visual maupun secara fisik dengan memeriksa secara menyeluruh *motor flap* dan di temukan bahwa penyebab dari flap motor tidak berfungsi.

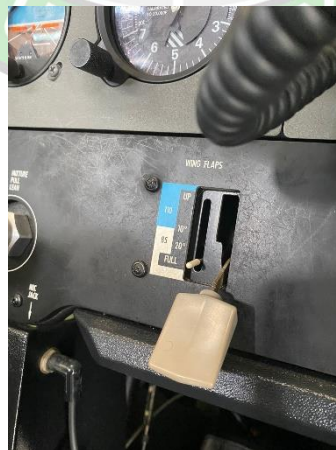
Gambar 4. 14 Functional Test Flap

Apabila *Flap motor* sudah di replace langkah berikutnya adalah dilakukannya tindakan *operation test* dengan mengoperasikan *flap selector control columb* yang berada pada *cockpit* dan mengamati pergerakan *flap* beroperasi dengan baik sesuai sudut yang di inginkan dan menandakan bahwa *flap* berfungsi normal dan dinyatakan *good condition* oleh *engineer*.

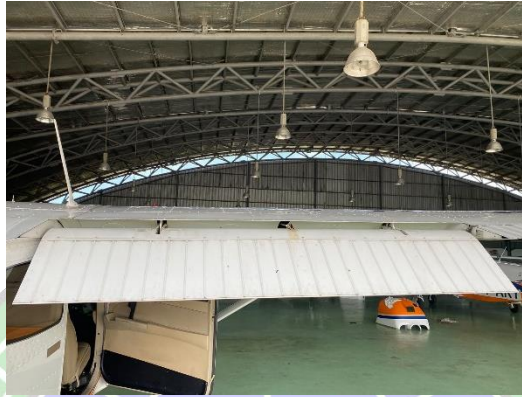
Gambar 4. 15 *Return to Service Flap*

Setelah dilakukan pengecekan pada *functional test* dan hasil yang diperoleh adalah *kedua flap* tersebut telah beroperasi dengan normal, maka pesawat Cessna 172-S PK-BYM dinyatakan *return to service* dan dapat dioperasikan kembali dalam kegiatan penerbangan.

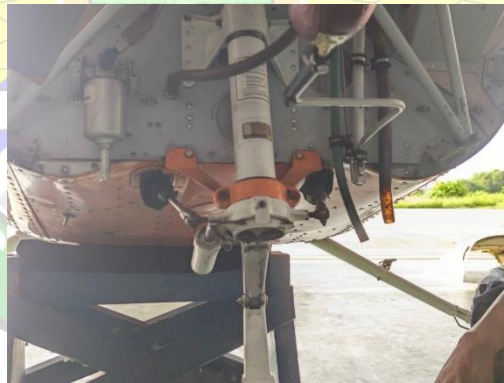
Gambar 4. 17 Kondisi setelah *bottom strut* terpisah dengan *top strut*

4. Gunakan tarikan yang lurus dan keras untuk memisahkan *top strut* dan *bottom strut*.
  - a. Balikkan *bottom strut* dan *drain* cairan hidrolik.
