**LAPORAN *ON THE JOB TRAINING (OJT)*
DI BATAM AERO TECHNIC
TANGGAL 1 APRIL – 30 JUNI 2024**

**PROGRAM STUDI DIPLOMA 3 TEKNIK PESAWAT UDARA
POLITEKNIK PENERBANGAN SURABAYA
2024**

Gambar 2. 5 Pesawat ATR 72-600 PK-WHP

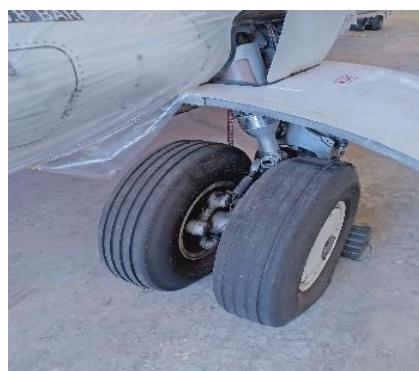
Gambar 3. 1 *Landing Gear* Atr 72-600

Landing Gear adalah bagian bawah pesawat yang digunakan untuk taksi, lepas landas, atau mendarat. Untuk pesawat terbang roda pendaratan mendukung pesawat saat berada di darat, memungkinkannya melakukan pergerakan dan taksi tanpa kerusakan. *Landing Gear* harus cukup kuat untuk menopang pesawat dan desainnya memengaruhi bobot, keseimbangan, dan kinerja. Biasanya terdiri dari tiga roda, atau set roda, yang memberikan efek tripod. *Landing gear* atau roda pendaratan adalah sistem yang terpasang di pesawat terbang untuk mendukung operasi pendaratan, lepas landas, dan taxi. Sistem ini terdiri dari roda-roda, suspensi, rem, dan mekanisme penyangga yang memungkinkan pesawat untuk bergerak di landasan pacu, baik saat di udara maupun di darat. Dirancang untuk menahan beban pesawat saat mendarat, mengurangi getaran, dan memastikan kestabilan selama proses pendaratan dan lepas landas.

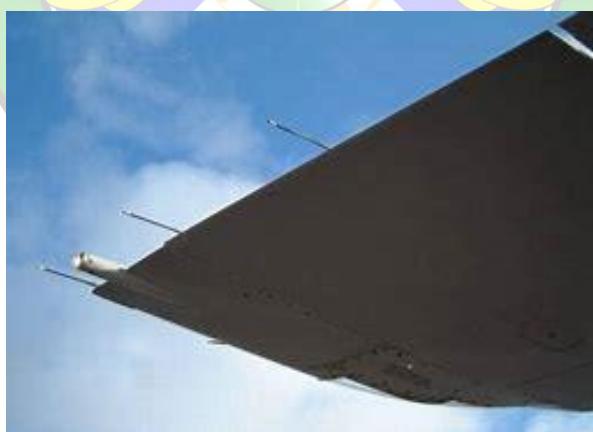
Gambar 3. 2 Static Discharge

Static discharger atau *static discharge wicks*, adalah perangkat yang digunakan untuk menghilangkan listrik statis dari pesawat yang sedang terbang. Perangkat ini berbentuk tongat/batang kecil yang mengarah ke belakang dari sayap, dan dipasang di tiap - tiap flight control. Static discharge terjadi ketika listrik statis yang terakumulasi tiba-tiba dilepaskan secara tiba-tiba. Proses ini dapat terjadi secara alami, misalnya saat petir atau kilat terjadi di alam, atau secara buatan, seperti ketika seseorang menyentuh permukaan yang tertimbun listrik statis dan merasakan sentakan kecil atau menyala lampu yang terhubung. Static discharge adalah proses pelepasan atau pembuangan listrik statis yang terakumulasi pada suatu objek atau permukaan. Listrik statis dapat terbentuk ketika dua permukaan yang berbeda bersentuhan atau bergesekan satu sama lain, menyebabkan perpindahan elektron antara keduanya. Akumulasi listrik statis ini dapat menyebabkan potensial listrik yang tinggi. Dalam konteks penerbangan, static discharge dapat menjadi masalah karena pesawat terbang mengumpulkan listrik statis selama penerbangan, terutama ketika melalui awan atau dalam kondisi cuaca tertentu. Untuk mengatasi masalah ini, pesawat dilengkapi dengan sistem perlindungan seperti discharge wicks atau sistem lainnya untuk mengalirkan listrik statis ke atmosfer dengan aman.

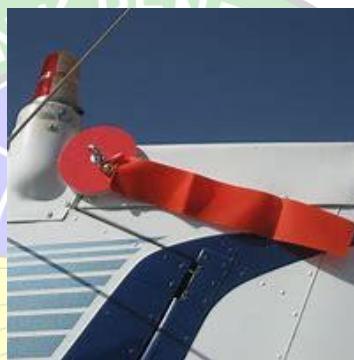
Gambar 3. 3 *Gustlock*

gustlock pesawat terbang adalah mekanisme yang mengunci control surface flight control dan menjaga pintu pesawat yang terbuka tetap di tempatnya saat pesawat diparkir di darat dan tidak beroperasi. *Gustlock* biasanya digunakan pada kontrol seperti elevator (kemudi angkat), aileron (kemudi roll), dan rudder

(kemudi yaw). Saat pesawat diparkir atau dalam kondisi non-operasional, gustlock dipasang untuk memastikan kontrol penerbangan tetap dalam posisi yang aman dan tidak bergerak secara bebas akibat angin atau getaran yang mungkin terjadi. Gust lock mencegah angin menyebabkan gerakan tak terduga pada permukaan kontrol dan kontrol terkait di dalam pesawat, serta pintu pesawat pada beberapa pesawat; jika tidak, hembusan angin dapat menyebabkan kemungkinan kerusakan pada control surface dan sistem, atau pada orang, kargo, atau mesin di sekitarnya. Beberapa kunci hembusan angin merupakan perangkat eksternal yang dipasang langsung pada permukaan kontrol pesawat, sementara yang lainnya dipasang pada kontrol penerbangan yang relevan di dalam kokpit.

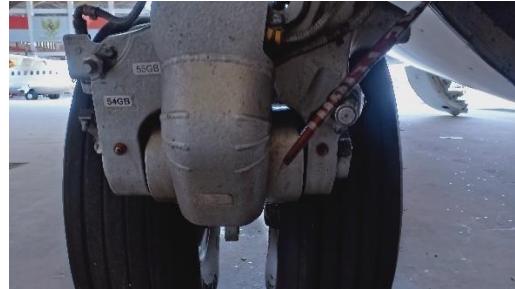
Gambar 4. 1 MLG lubrication

Main landing gear Lubrication pada Pesawat PK-WHP, dilakukan saat 8 year C check dan dilakukan pada *main landing gear, side brace* dan *main landing door*.

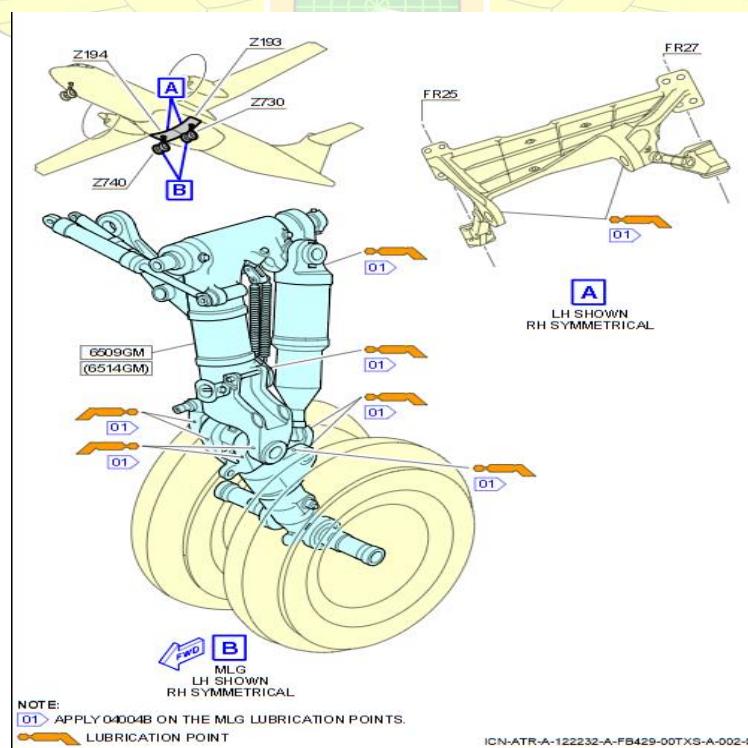
Gambar 4. 2 Main Landing Gear (Figure 1)
(Sumber: AMM ATR-A-12-22-32-01001-240A-A)

Lubrikasi pada landing gear, side brace dan main landing door tidak ada pelepasan panel, cukup dengan *main landing gear* pada posisi extend dan menggunakan tool Grease Gun yang diambil dari Store. Berikut gambar akses Lubrication.

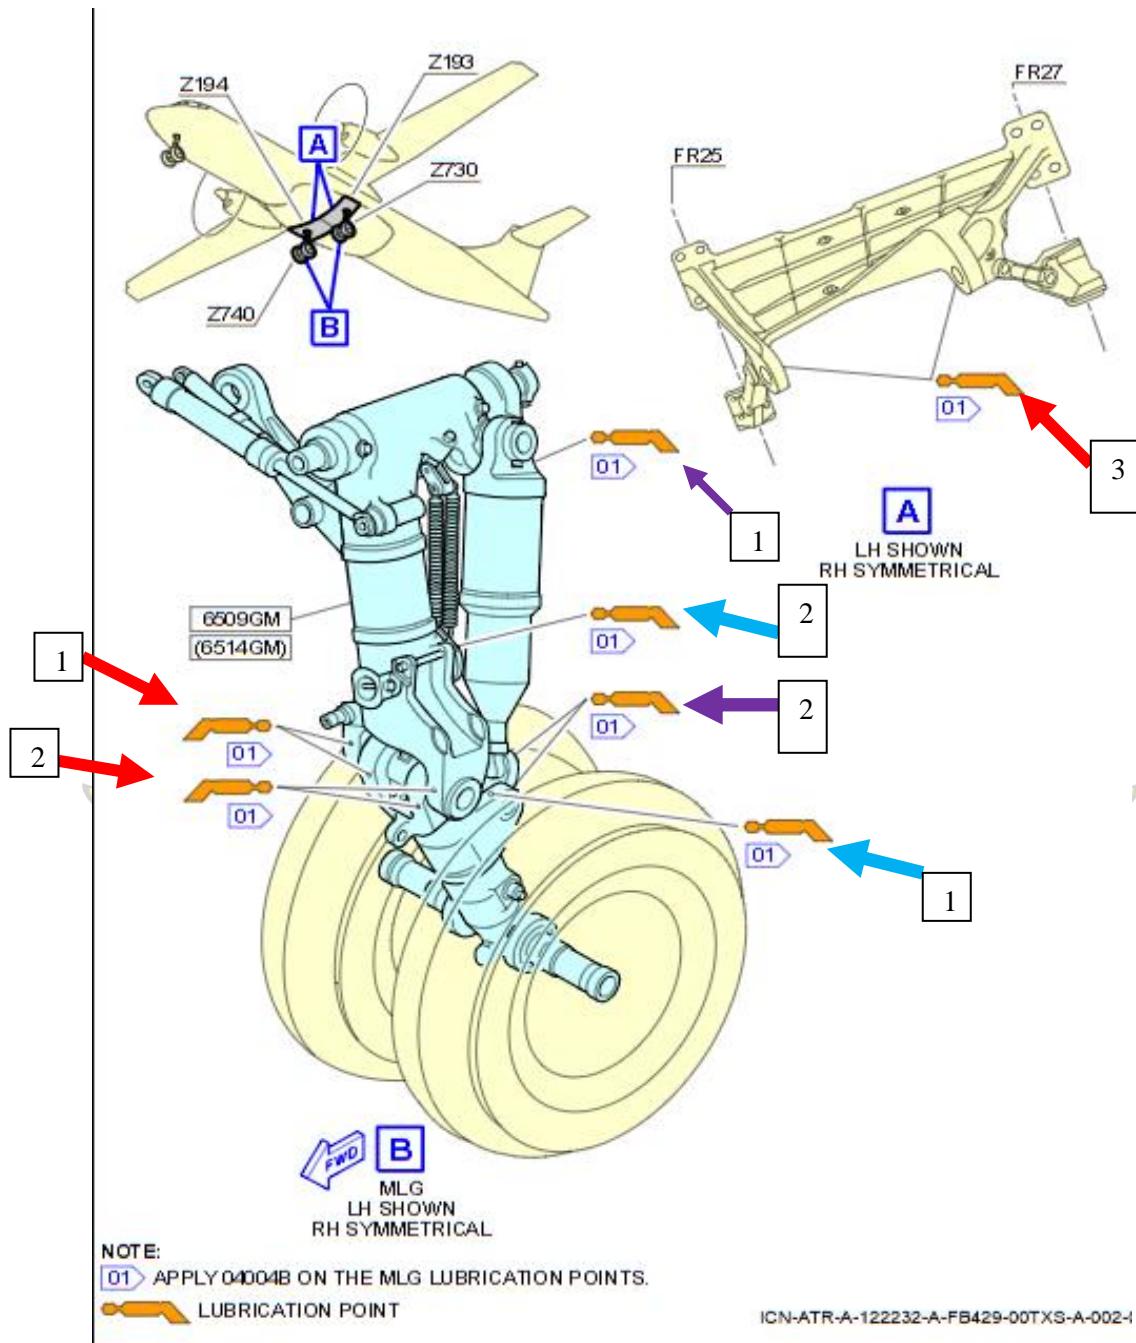
Gambar 4.3 Main Landing Gear (Figure 1)
 (Sumber: AMM ATR-A-12-22-32-01001-240A-A)

1. *Main gear leg Taskcard ATR72-EA-32-399-1-IDN* no 17 point lubrikasi ditandai dengan warna merah
2. *Shock absorber Taskcard ATR72-EA-32-399-1-IDN* no 18 point lubrikasi ditandai dengan warna ungu
3. *Actuating cylinder Taskcard ATR72-EA-32-399-1-IDN* no 19 point lubrikasi ditandai dengan warna biru muda

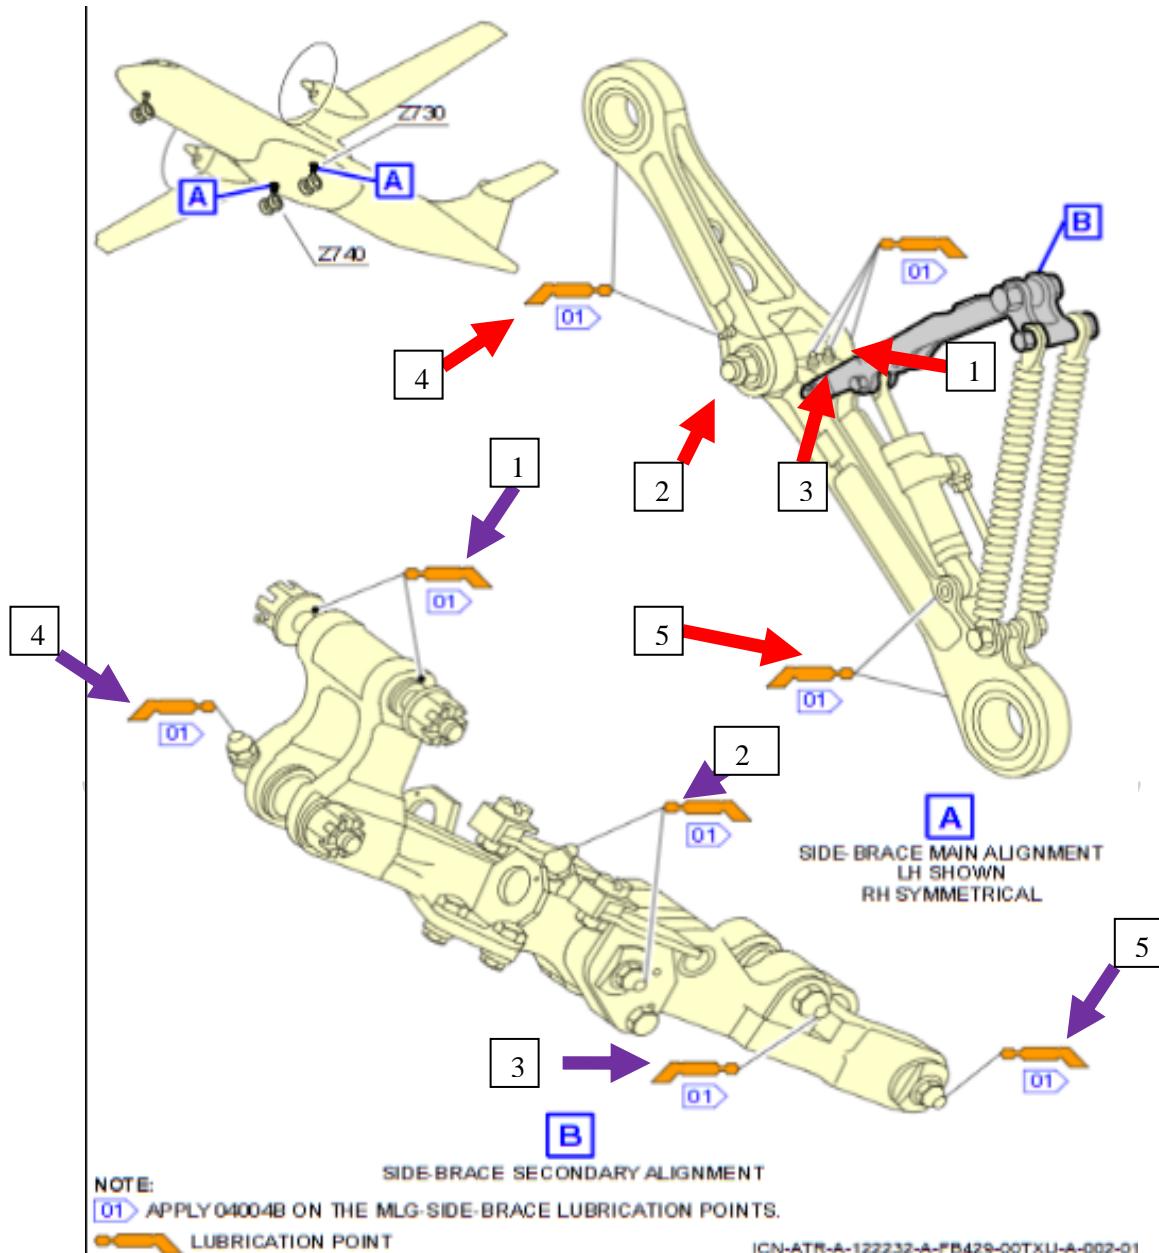
Gambar 4. 3Lubrication Point Main landing Gear (Figure 2)
(Sumber: AMM ATR-A-12-22-32-01001-240A-A)

Proses lubrikasi dilakukan pada side brace dan brace secondary alignment.

4. *Side brace Taskcard ATR72-EA-32-399-1-IDN* no 20 point lubrikasi ditandai dengan warna merah
5. *Brace secondary alignment Taskcard ATR72-EA-32-399-1-IDN* no 21 point lubrikasi ditandai dengan warna ungu

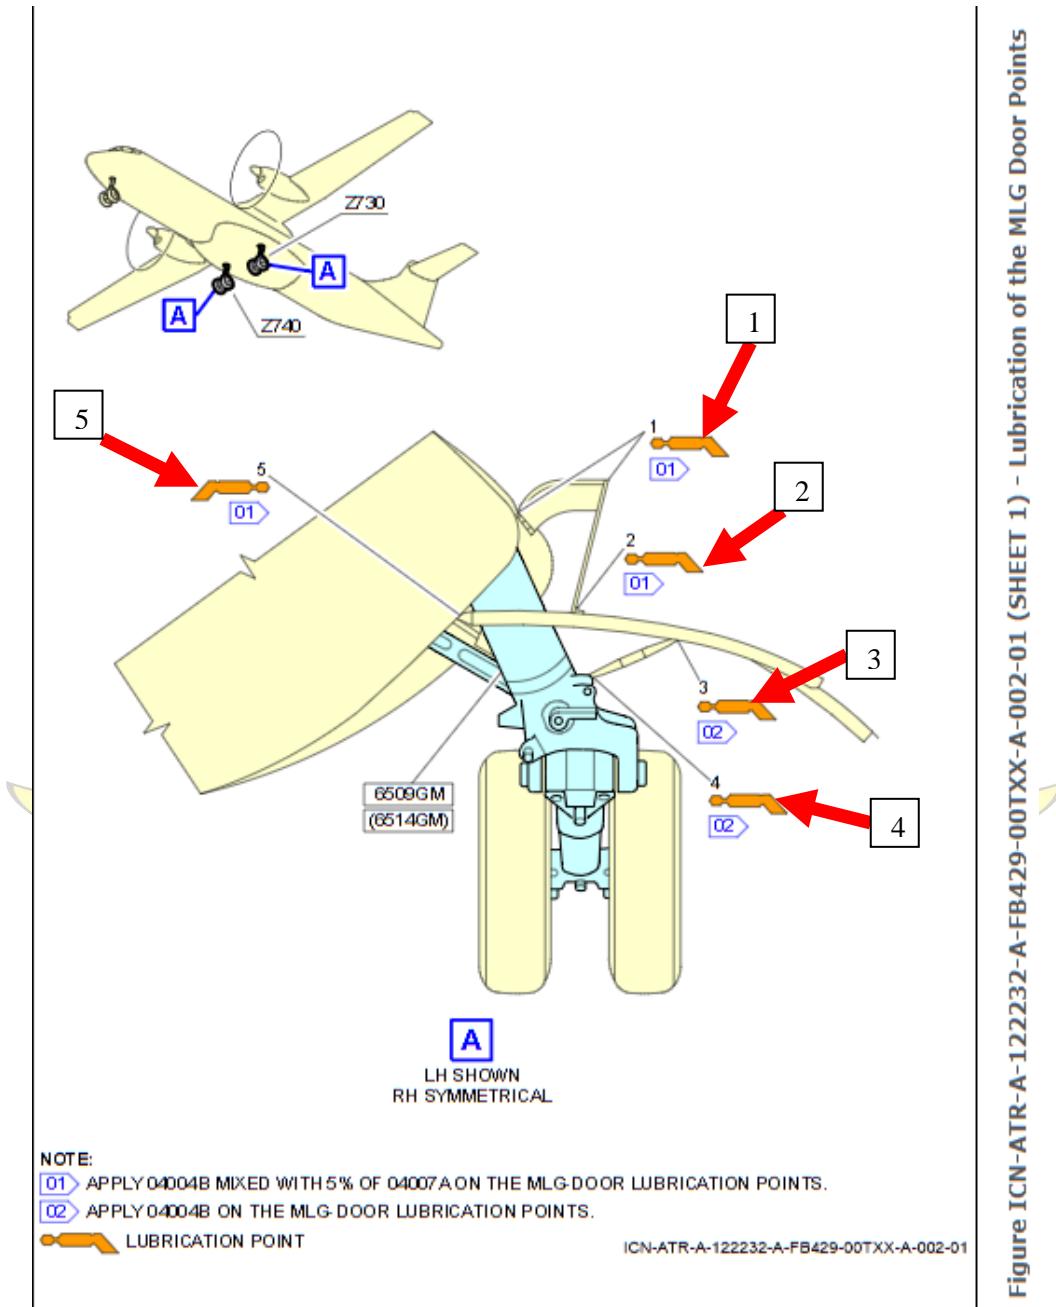
Gambar 4.4 Lubrication MLG door (Figure 3)

Proses lubrikasi pada *MLG door* dilakukan pada hinge pin,folding door hinges.#

1. *Hinge pin,folding door hinge,mlg door rod attachment Taskcard ATR72-EA-32-399-1-IDN* no 22 hingga 24 point lubrikasi ditandai dengan warna merah

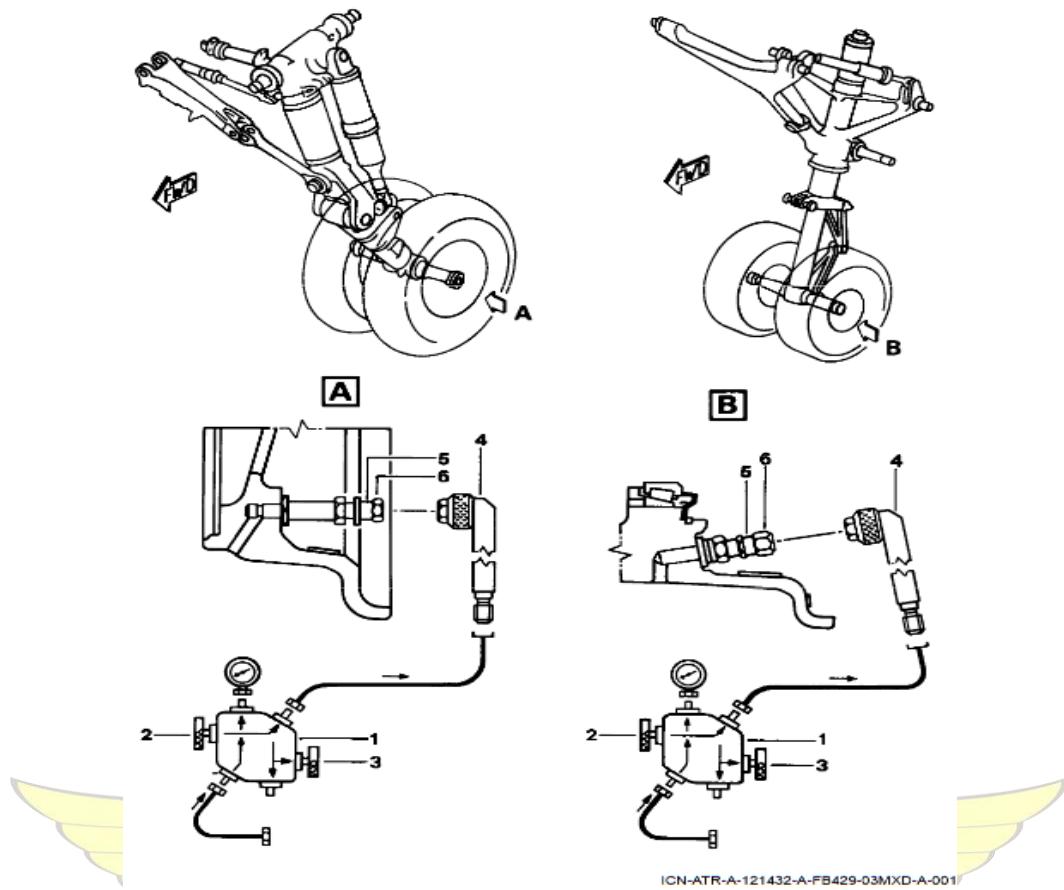
Gambar 4. 6 Main landing gear tire inflating
(Sumber: AMM ATR-A-12-14-32-00001-210A-A)

3. (3)Lepaskan tutup pemompa ban (6).
4. (4)Hubungkan konektor (4) ke katup pemompa ban (5).
5. (5)Buka katup (2) pada cock kontrol (1) untuk menambah tekanan.
6. (6)Tutup katup (2) dari control cock (1) untuk menghentikan peningkatan tekanan.
7. (7)Buka katup (3) pada tombol kontrol (1) untuk mengurangi tekanan.
8. (8)Tutup katup (3) pada tombol kontrol (1) untuk menghentikan penurunan tekanan.
9. (9)Lakukan pemeriksaan pada tabel yang diberikan di Ref. Gbr. Tekanan Penggelembungan Roda Pendaratan - ATR 72.
10. (10)Jika tekanan sudah benar, lepaskan kopling (4).
11. (11)Pasanglah tutup katup pemompa ban (6) dan kencangkan dengan jari-jari anda.
12. (12)Lepaskan kit pengisian nitrogen.

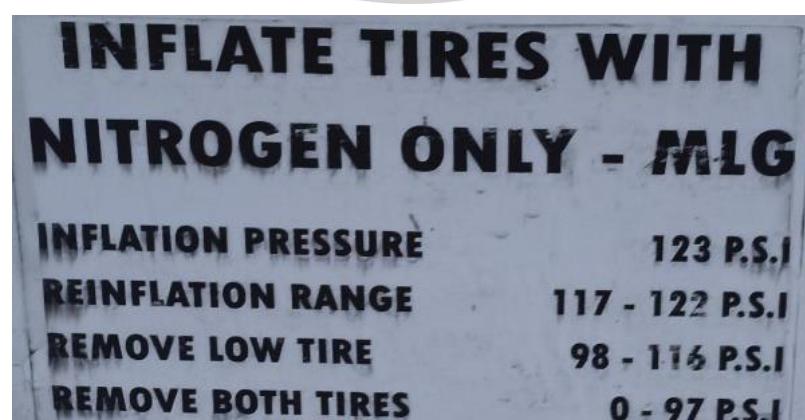
Gambar 4. 7 Inflation range
(Sumber: AMM ATR-A-324100-A-FB429-00TW6-002-01)

Pada kegiatan ini, *engineer* harus melakukan *double check* pada proses *re-inflate* dengan tool pressure gauge jika pressure sudah sesuai dengan standar AMM ATR-A-324100-A-FB429-00TW6-002-01.

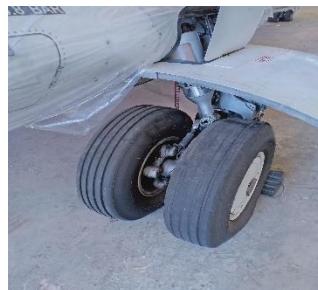
Gambar 4. 8 Main landing gear L/H

Pada pertengahan masa *C-check 8 year* pada pesawat Atr 72-600 dengan registrasi PK-WHP, *engineer* mendapatkan *taskcard* Main Landing Gear Pressure check pada pesawat tersebut dan pada saat melaksanakan pengecekan ditemukan bahwa main landing gear sebelah kiri low pressure.

6. Lepaskan rakitan roda/ban (12).

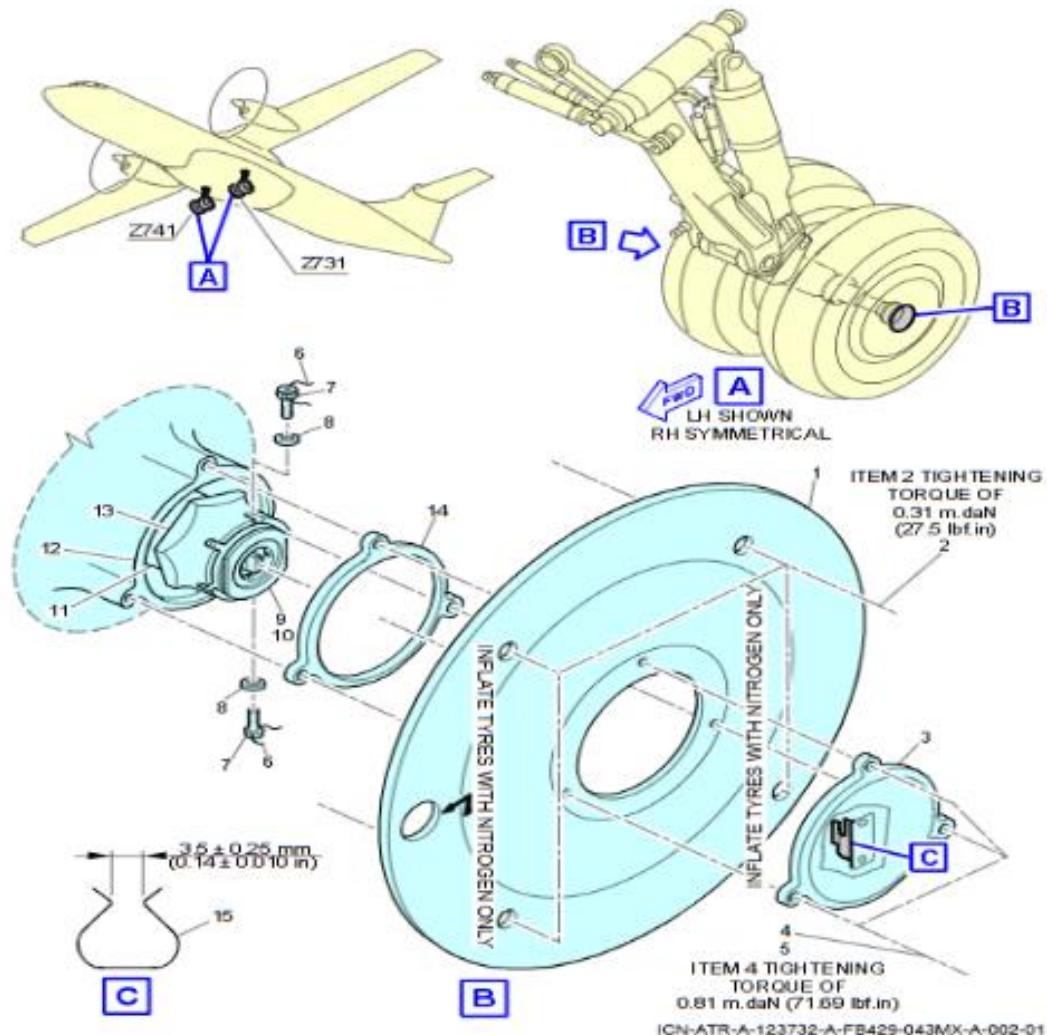
Gambar 4. 9 Main landing gear installation
 Sumber: AMM ATR-A-12-37-32-00001-720A-A)

27. (27) Pasang dop (3) pada posisinya.
28. (28) Pasang baut (4) dan ring (5).
29. (29) Torsi baut (4) (lihat gambar untuk nilai torsi).

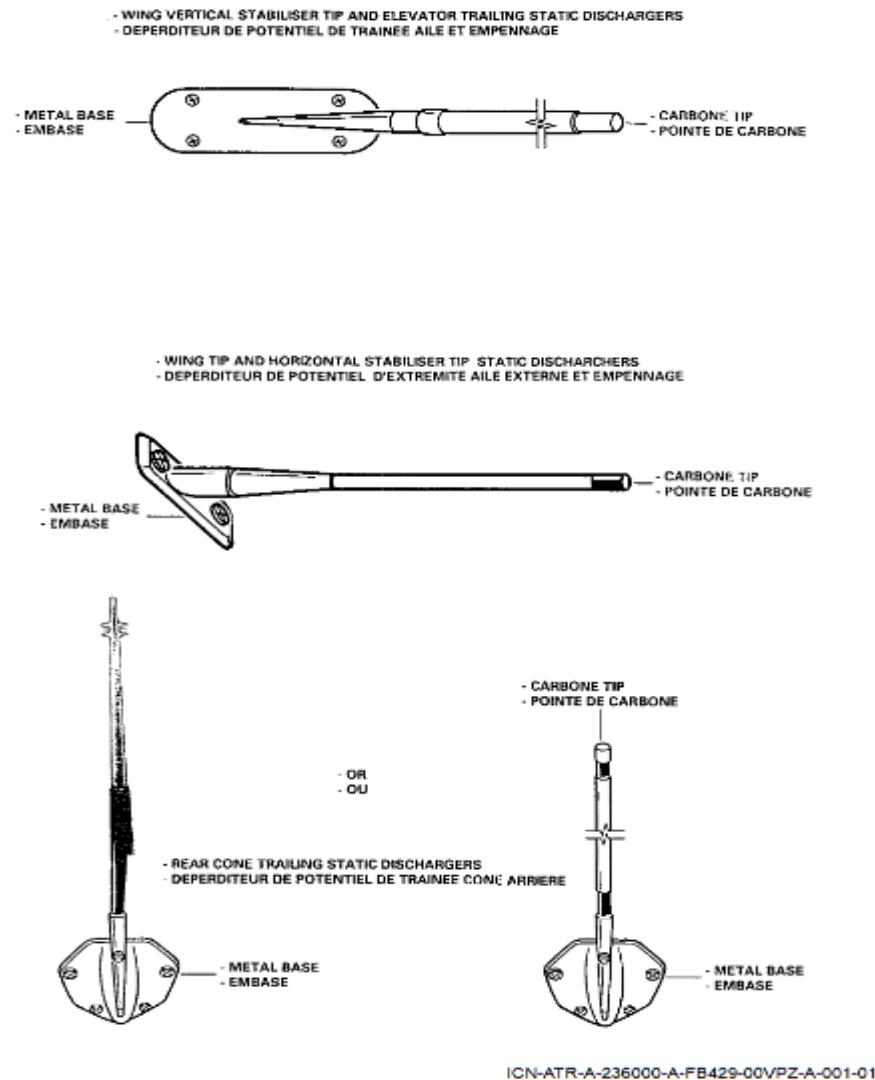
Gambar 4. 10 Static Discharger

Static Discharge pada horizontal stabilizer dilakukan proses disassembly karena bad condition.Pelepasan static discharge ini dilakukan sesuai dengan referensi AMM-A-23-61-XX-A0001-520A-A.

- (1) Longgarkan sekrup (3) dan lepaskan pelepasan muatan statis (1) dari alas pemasangannya (2).

Figure ICN-ATR-A-236000-A-FB429-00VPZ-A-001-01 (SHEET 1) - Resistance Measure Static Discharger

Engineer membuat MDRR yang disertai static discharge yang bad condition tadi dan mengirimnya ke shop untuk dilakukan penggantian komponen baru dengan part number yang sesuai.

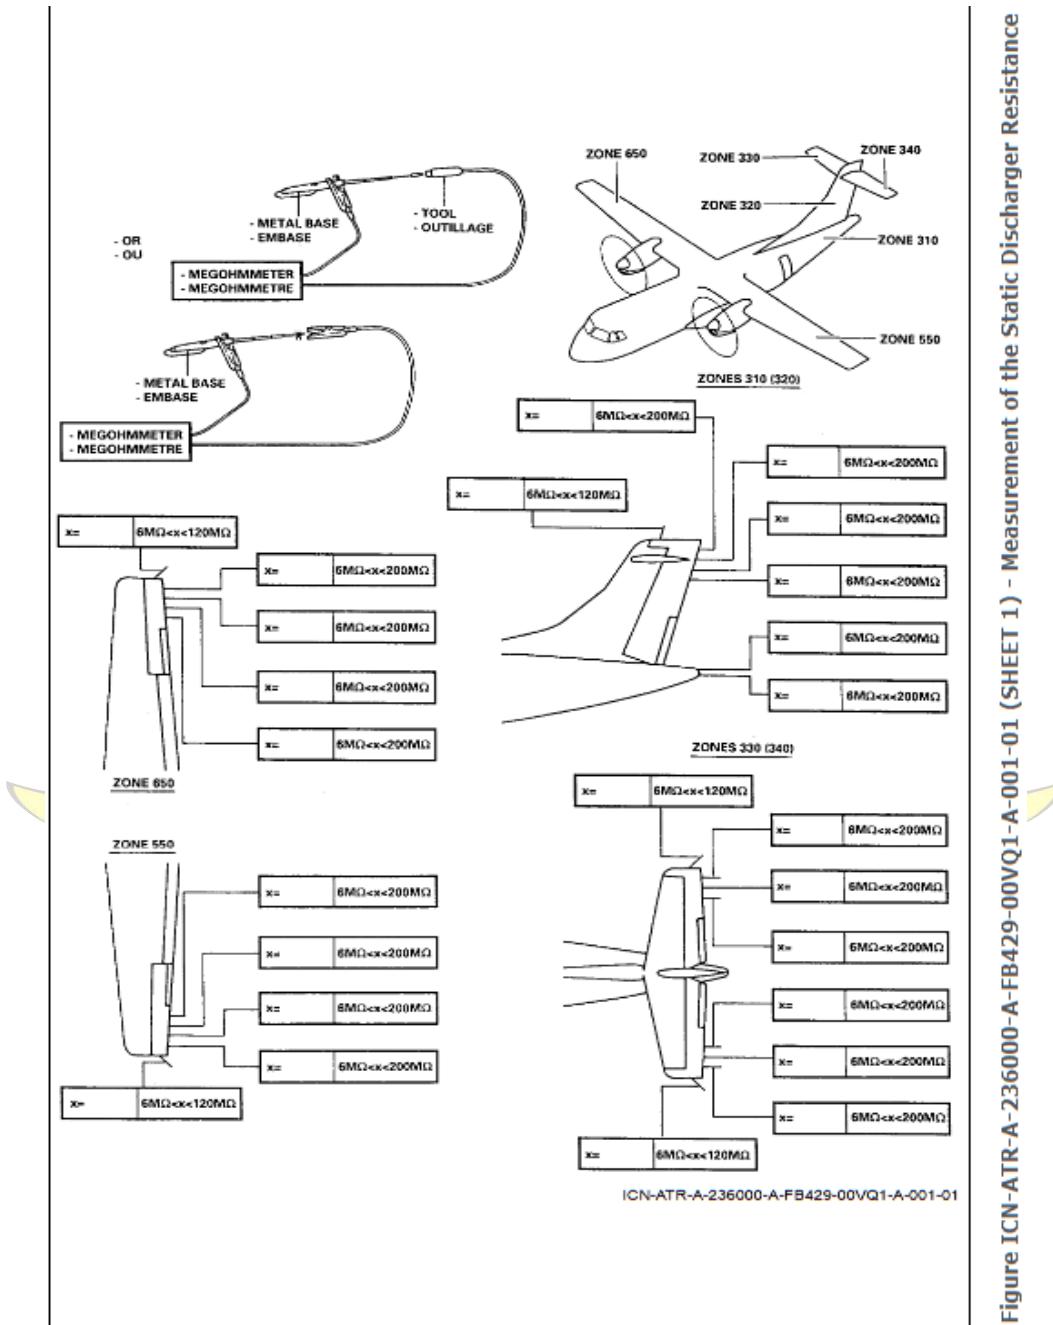
Gambar 4. 11 Range result MEGOHMMETER + miliohmmeter

C.Periksa secara visual setiap dasar pelepasan muatan statis dan pastikan tidak ada tanda-tanda korosi.

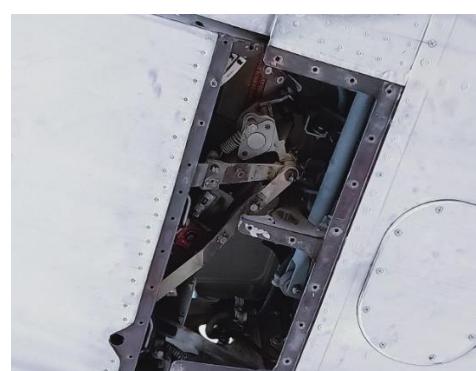
Gambar 4. 12 Aileron Gustlock

Pesawat Atr 72-600 dengan registrasi PK-WHP memasuki masa *C-check 8 Years* dan telah melalui beberapa perawatan oleh *engineer* dan *mechanic*, dikarenakan pesawat tersebut akan kembali beroperasi, maka *engineer* melakukan *OPT(Operational Test)*, kemudian pada saat melakukan operational test ditemukan troubleshoot yaitu penguncian flight control (Aileron Gustlock) terjadi tidak instan namun lambat

Langkah awal yang dilakukan *engineer* adalah mengidentifikasi trouble tersebut, yaitu dengan membuka panel pada lower wing dibagian flight compartment.

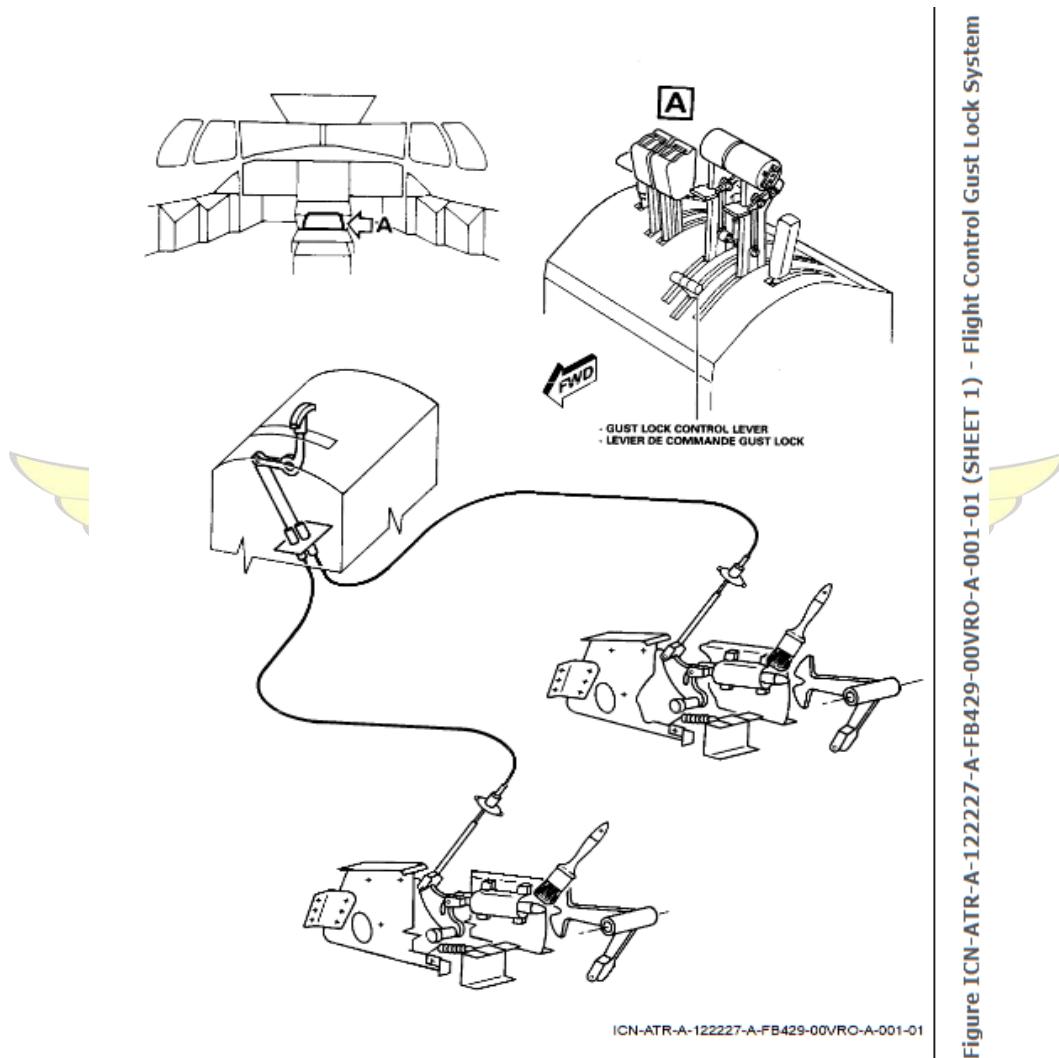
- (6) Tarik tuas pengunci hembusan dan pastikan tuas kembali ke posisi OFF.
- (7) Gunakan kuas untuk mengoleskan lapisan 04004A (gemuk sintetis bertekanan tinggi) pada bagian-bagian ini:
 - Slot pengunci
 - Pin pengunci
 - Pegas pengunci pin.

Figure ICN-ATR-A-122227-A-FB429-00VRO-A-001-01 (SHEET 1) - Flight Control Gust Lock System

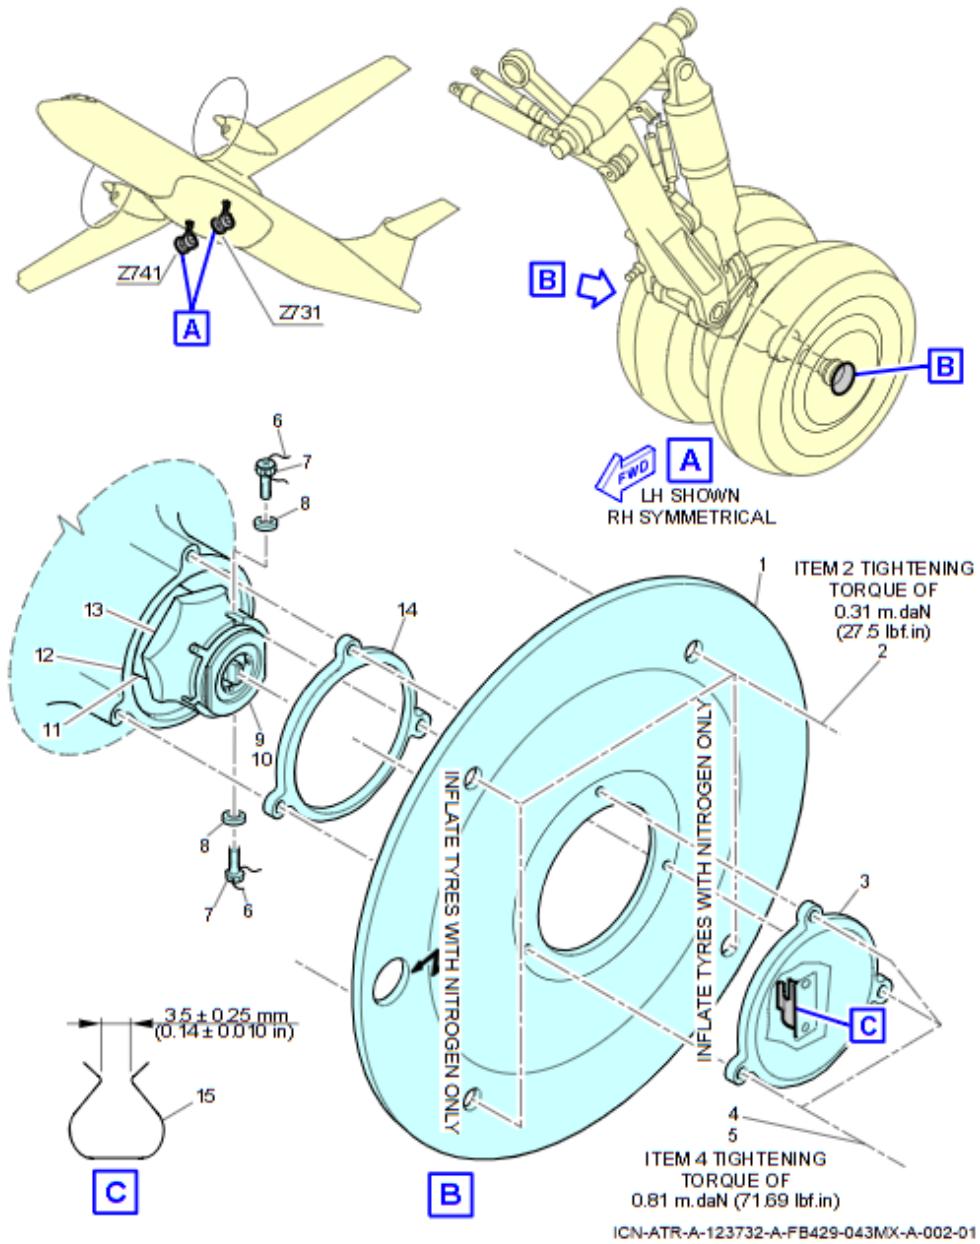
- (2) Remove the bolts [\(4\)](#), the washers [\(5\)](#) and the hubcap [\(3\)](#).
- (3) Remove the screws [\(2\)](#) and the cover plate [\(1\)](#) (applicable for the outboard wheel only).
- (4) Remove the spacer [\(14\)](#).
- (5) Removal of the axle nut [\(13\)](#):
 - (a) Remove and discard the lockwires [\(6\)](#).
 - (b) Remove the bolts [\(7\)](#) and the washers [\(8\)](#) and make sure that the transducer assembly [\(9\)](#) and the bushing [\(10\)](#) do not come out from the wheel axle [\(11\)](#).
 - (c) Do a check for the corrosion, thread wear and distortion in the bolts [\(7\)](#). If you find damage on the bolts [\(7\)](#), replace them.
 - (d) Use MLG WHEEL AXLE NUT ADPTR (M46750) to loosen the axle nut [\(13\)](#) and remove it.
- (6) Remove the wheel/tire assembly [\(12\)](#).

Figure ICN-ATR-A-123732-A-FB429-043MX-A-002-01 (SHEET 1) - Removal/Installation of MLG Wheel/Tire Assembly

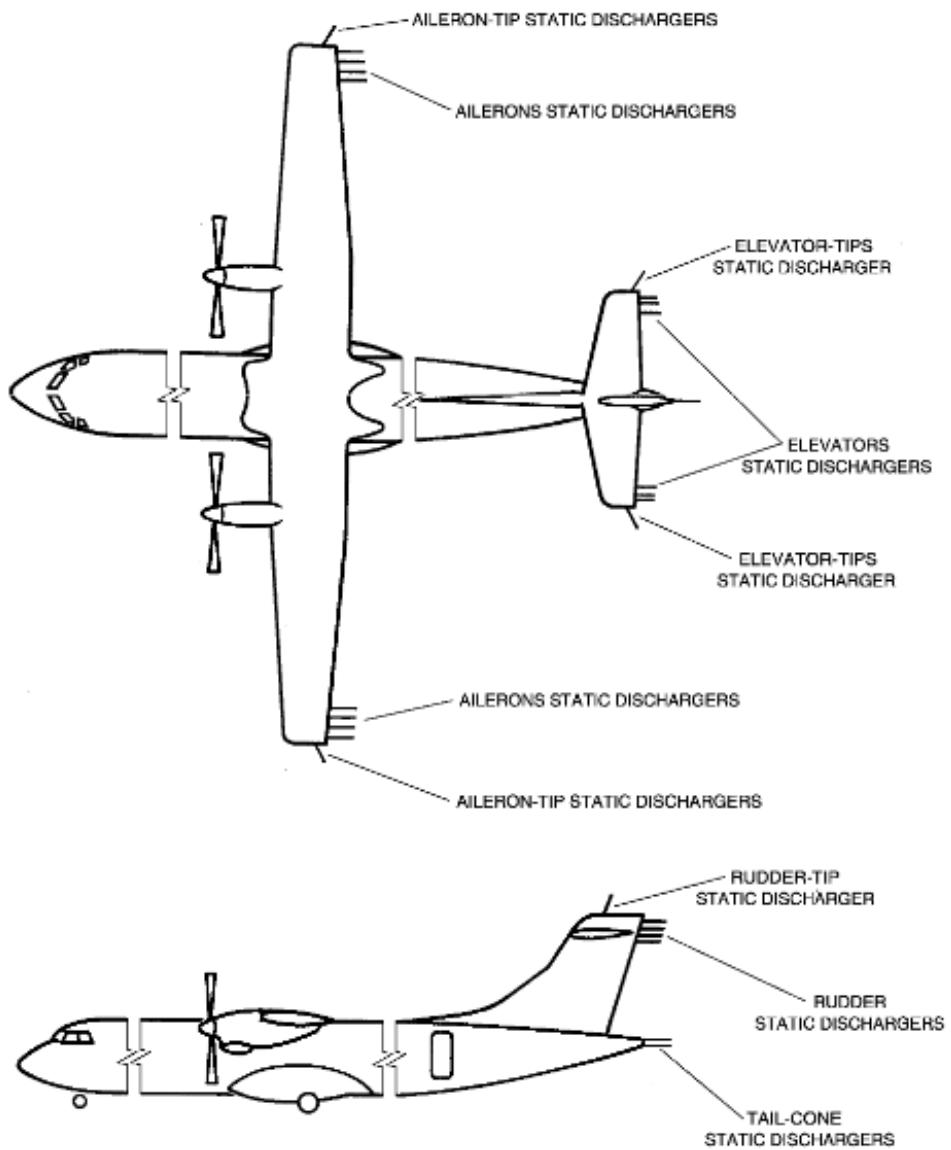
Figure ICN-ATR-A-236100-A-FB429-00VQ5-A-001-01 (SHEET 1) - Static Discharges and Mounting Bases

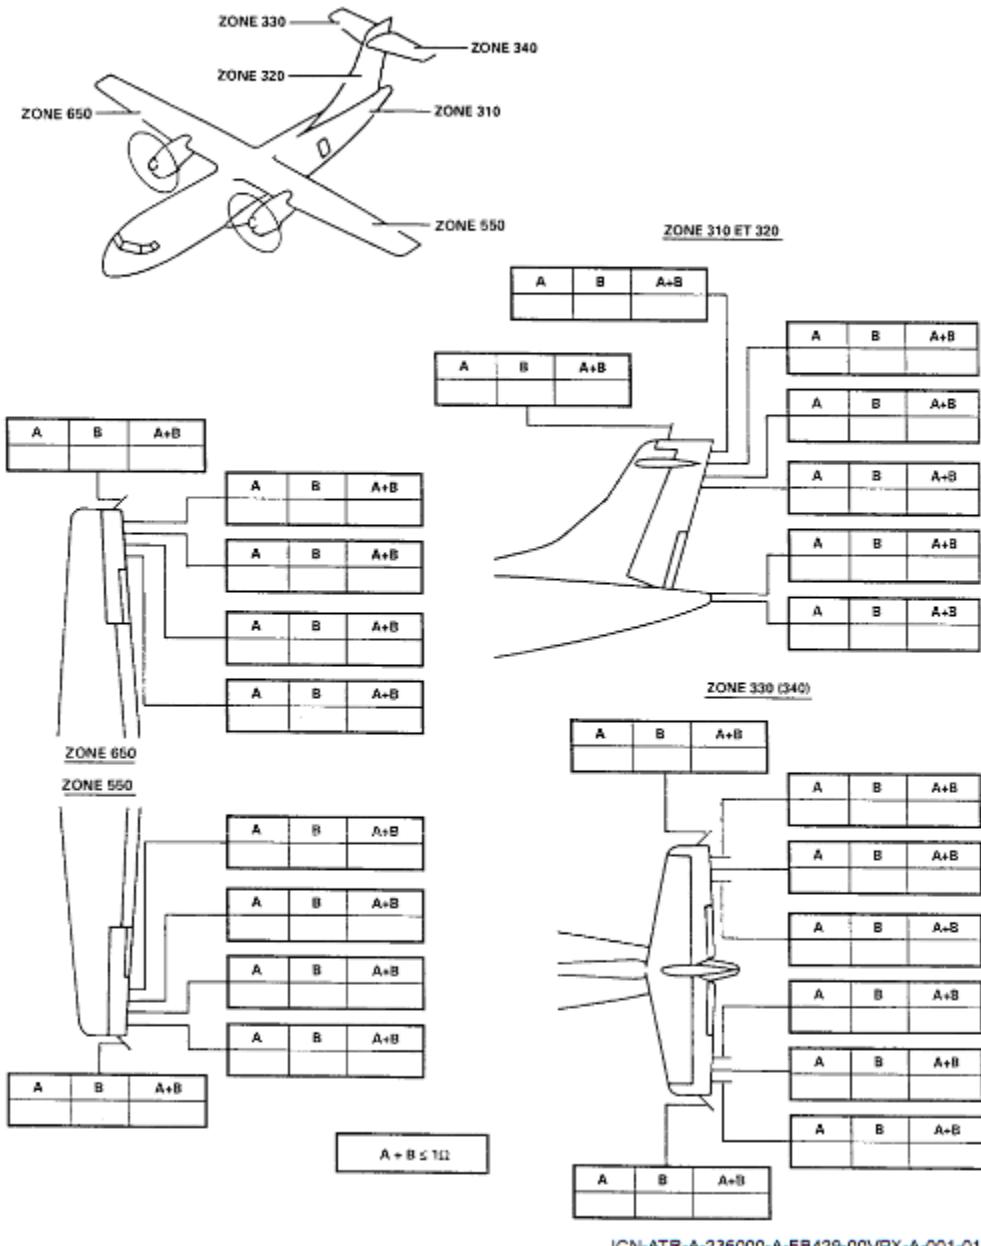
Figure ICN-ATR-A-236000-A-FB429-00VPX-A-001-01 (SHEET 1) - Measurement of the Static Discharger Continuity

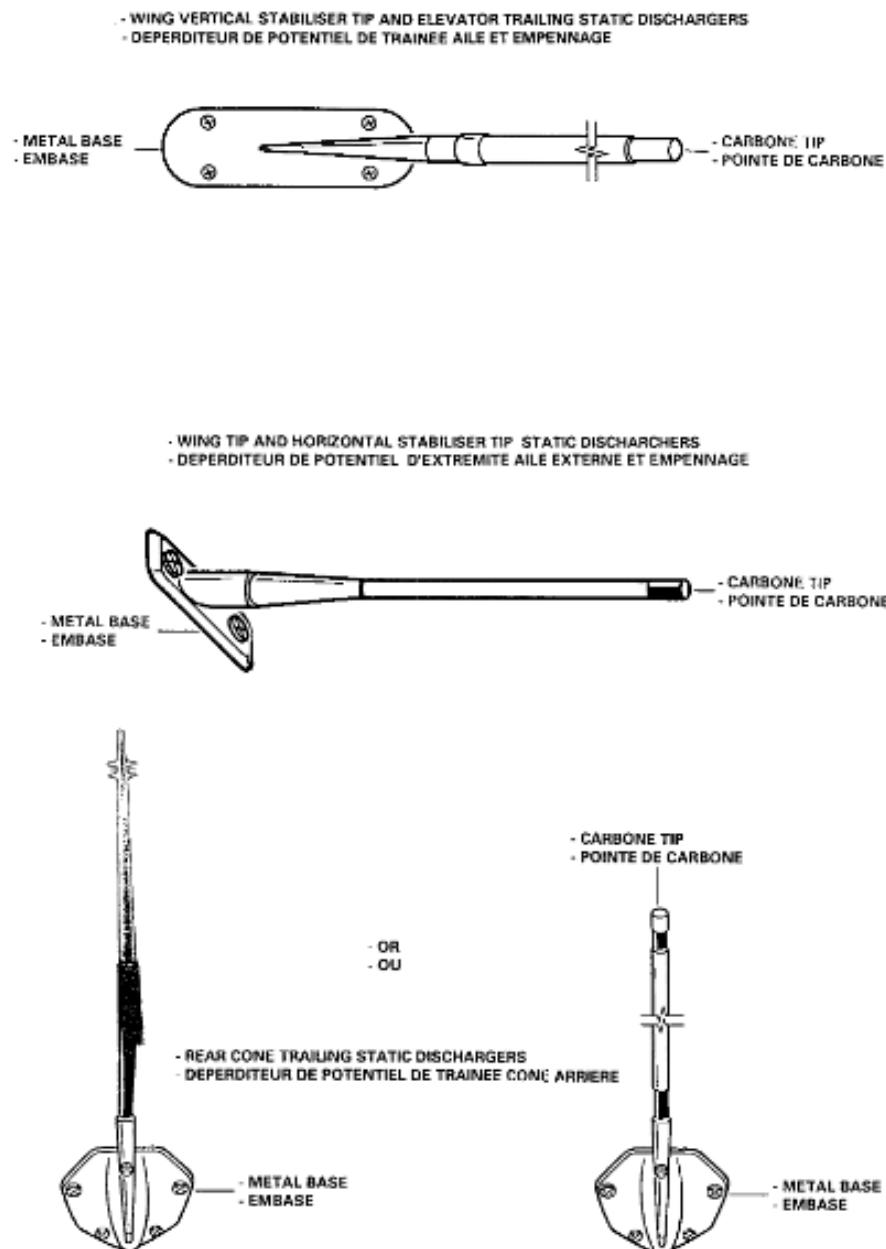
Figure ICN-ATR-A-236000-A-FB429-00VPZ-A-001-01 (SHEET 1) - Resistance Measure Static Discharger

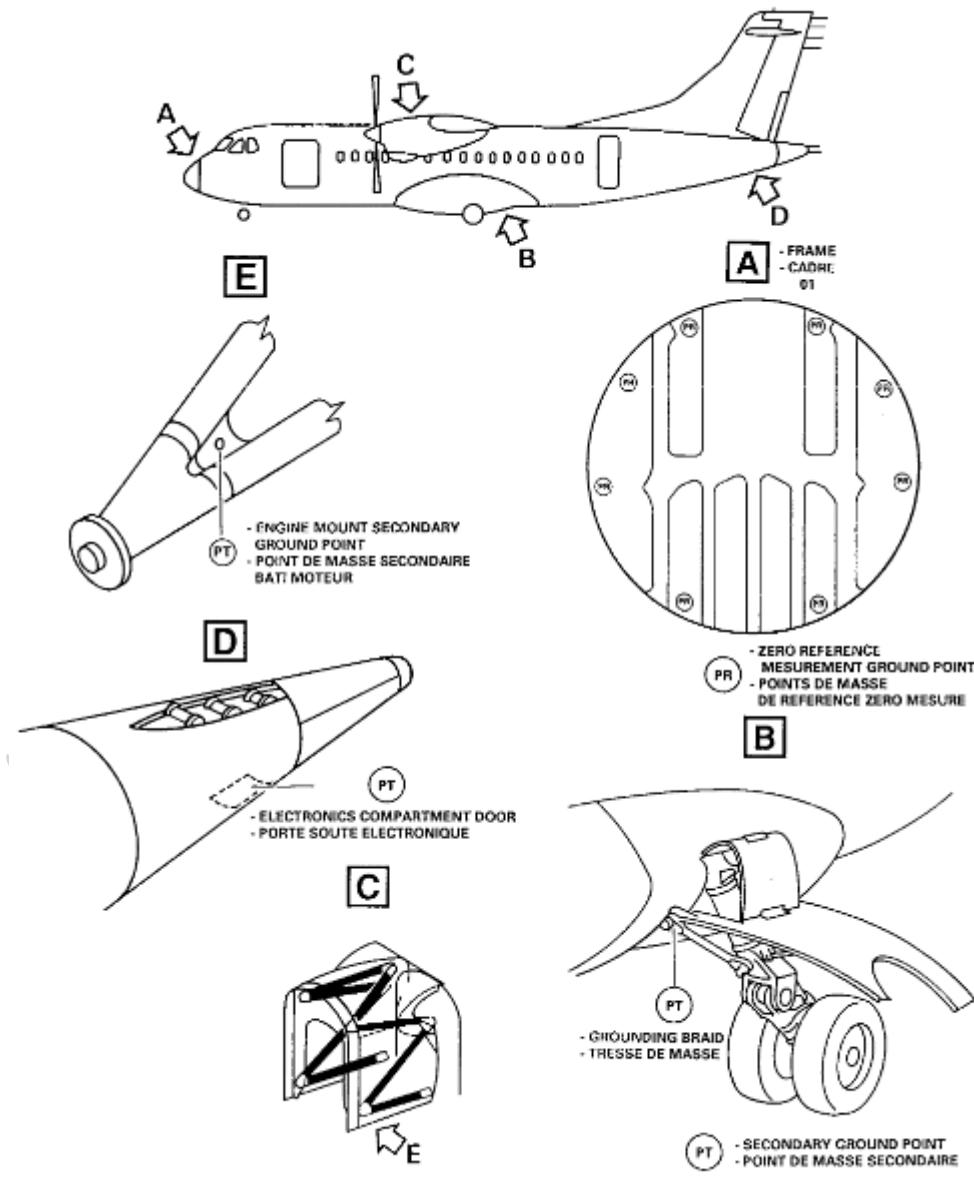
Figure ICN-ATR-A-236000-A-FB429-00VQ0-A-001-01 (SHEET 1) - Measurement Points

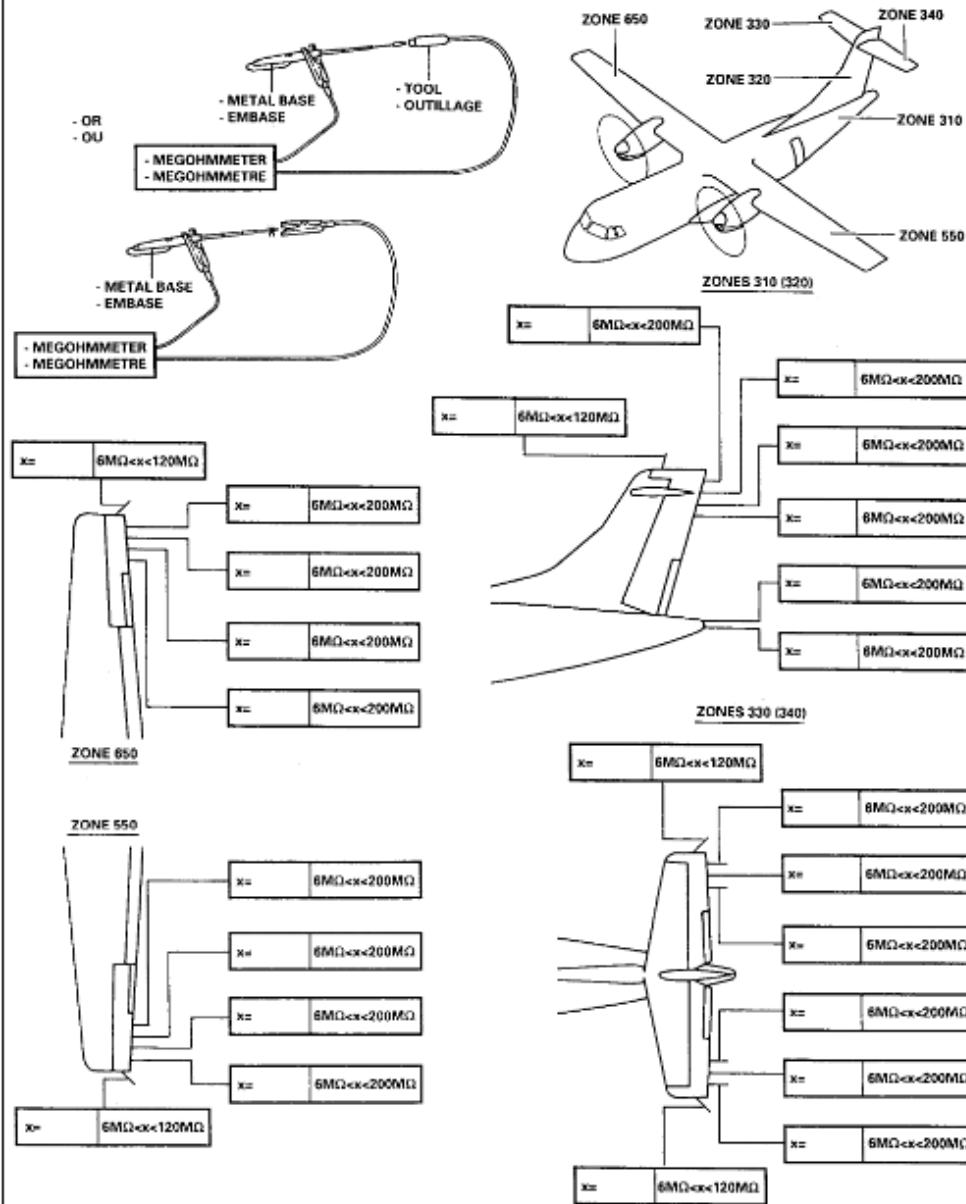
Figure ICN-ATR-A-236000-A-FB429-00VQ1-A-001-01 (SHEET 1) - Measurement of the Static Discharger Resistance

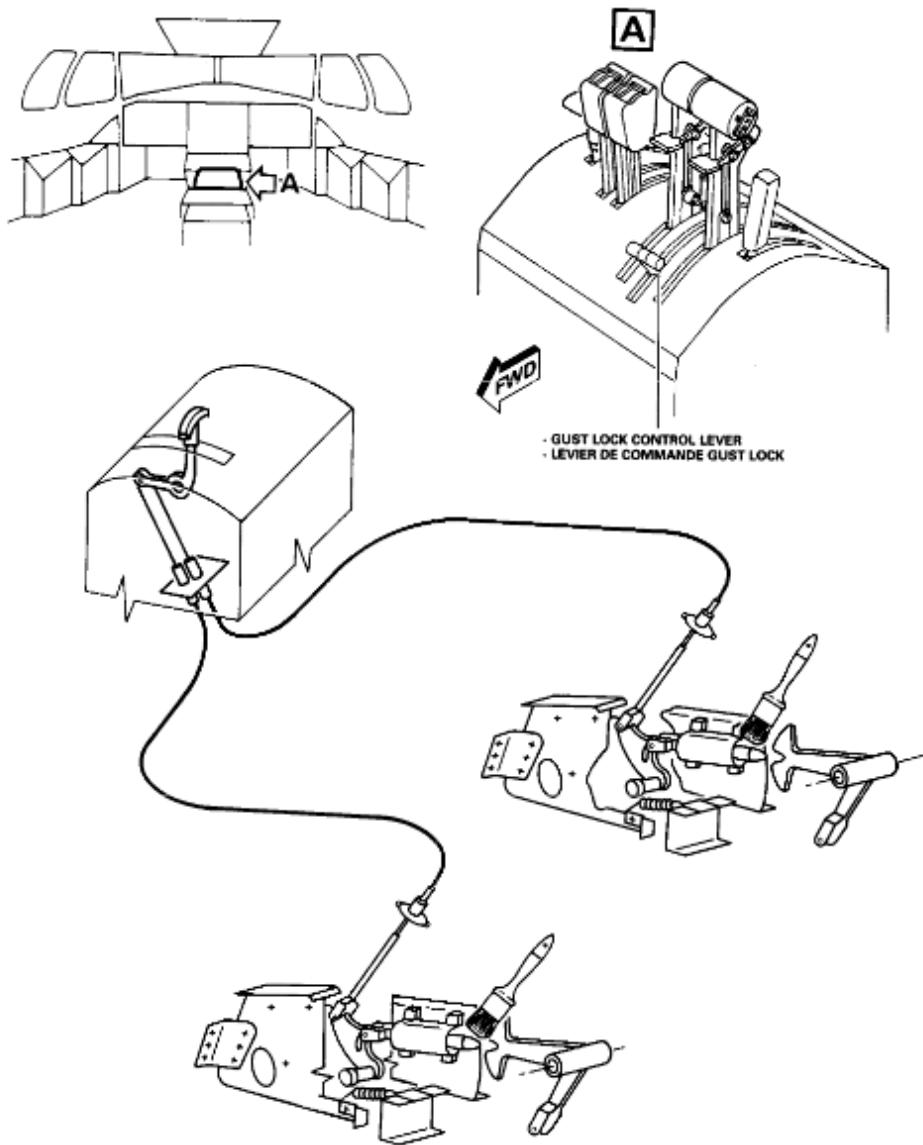
Figure ICN-ATR-A-122227-A-FB429-00VRO-A-001-01 SHEET 1/1 - Flight Control Gust Lock System
