**LAPORAN *ON THE JOB TRAINING***  
**DI AKADEMI PENERBANGAN INDONESIA BANYUWANGI**  
**01 APRIL 2024 – 28 JUNI 2024**

**PROGRAM STUDI DIPLOMA 3 TEKNIK PESAWAT UDARA**  
**POLITEKNIK PENERBANGAN SURABAYA**  
**2024**

#### 4.4.1 *Replace Fuel Shutoff Valve Cable*

#### 4.4.3 Failure in GPS is inoperative

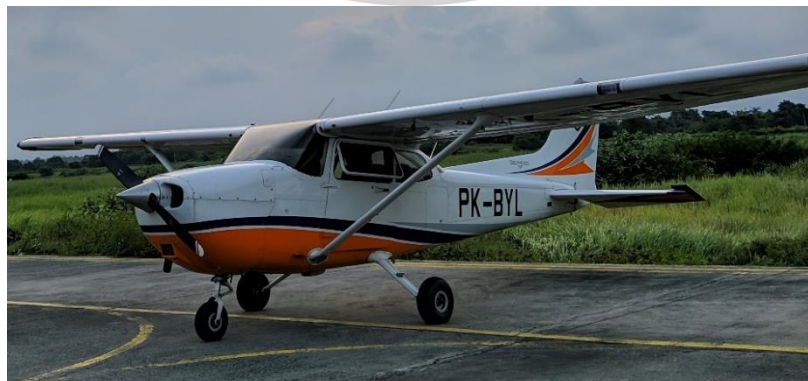
Gambar 2. 3 Pesawat Cessna 172 SP

Pada saat pelaksanaan *on the job training* di Akademi Penerbang Indonesia Banyuwangi memiliki fasilitas pendidikan yaitu 32 unit pesawat latih *single engine* Cessna 172 SP dan 2 unit *multi engine* Piper Seneca V serta 2 unit *single engine* pesawat seaplane yang ditunjukkan pada gambar 2.2, gambar 2.3 dan gambar 2.4.

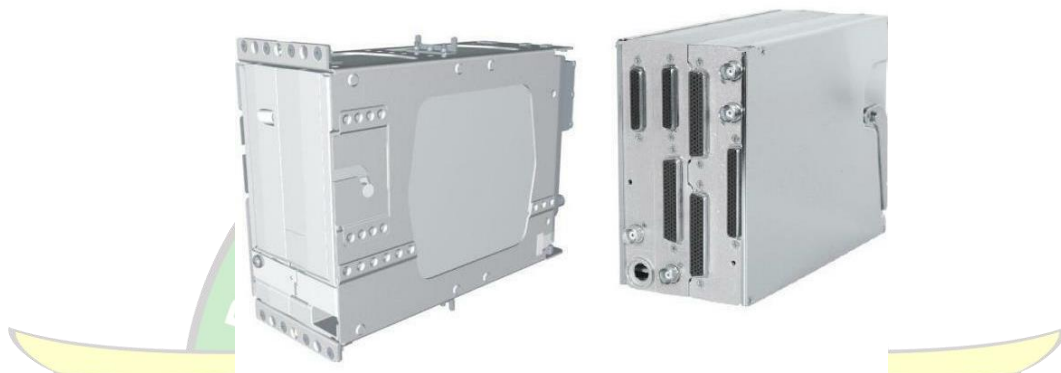
Gambar 3. 3 GIA 63W

1. *Main processor* yang berinteraksi dengan semua LRU di sub sistem G1000.
2. 12 saluran GPS *receiver* yang secara simultan melacak dan menggunakan hingga 12 satelit. GIA 63W dilengkapi dengan GPS *receiver* bersertifikasi *Wide Area Augmentation System* (WAAS) 15 *channel*.

3. Sebuah *transceiver* VHF COM yang menyediakan penyetelan dari 118.00 hingga 136.992 MHz dalam jarak 25 kHz atau 8.33 kHz untuk konfigurasi 760 atau 2280 *channel*.
4. Penerima pelokalisasi VOR/ILS yang menyediakan penyetelan dari 108,00 hingga 117,95 MHz dalam 50 kHz kenaikan 50 kH.
5. *Glideslope* ILS yang menyediakan penyetelan dari 328,6 hingga 335,4 MHz yang dipasangkan dengan frekuensi yang disetel pada penerima pelokalisasi VOR/ILS.

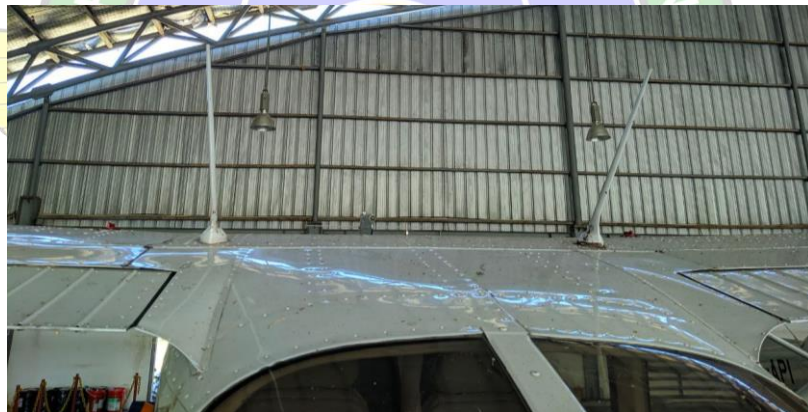
Gambar 3. 4 GPS Antenna pada pesawat Cessna 172 SP Skyhawk

GPS adalah system navigasi satelit yang menggunakan jaringan satelit di orbit bumi untuk menentukan lokasi , kecepatan dan waktu dengan akurasi tinggi di permukaan bumi atau di sekitarnya melalui triangulasi geometris yang digunakan secara luas di seluruh dunia. Ketika pesawat terbang diatas permukaan bumi maka dibutuhkan 4 satelit GPS untuk mendapatkan posisi yang akurat terhadap pesawat tersebut, untuk memberikan informasi posisi yang akurat maka dibutuhkan 4 satelit GPS dan itu memberikan *latitude, longitude, dan altitude*. Bahkan dengan 4 satelit GPS juga terkadang masih *corrupted* dikarenakan sistem GPS yang kurang akurat, dari kejadian tersebut GPS *receiver* mempunyai kapabilitas yang memungkinkan memantau sinyal GPS, kapabilitas ini dikenal dengan RAIM (*Receiver atonomous integrity monitoring*), dalam RAIM untuk memastikan mendapat sinyal yang baik pada semua satelit maka harus memakai 5 satelit pada GPS *receiver*.

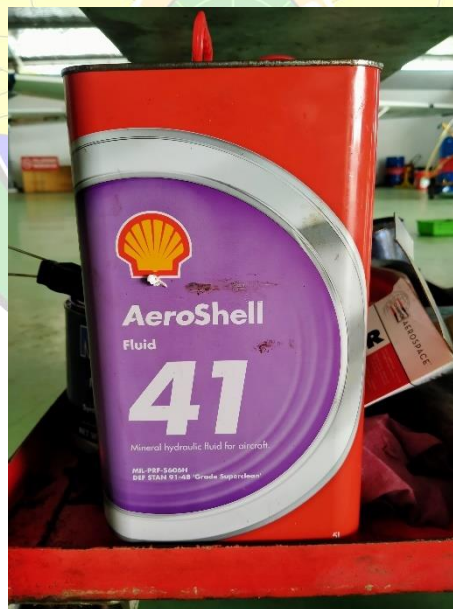
Gambar 3. 6 Aeroshell Fluid 41

Aeroshell Fluid 41 adalah mineral oil pesawat berbahan dasar mineral oil dengan karakteristik suhu rendah yang sangat baik yang mampu beroperasi pada tanpa tekanan antara  $-54^{\circ}\text{C}$  hingga  $90^{\circ}\text{C}$  dan bertekanan antara  $-54^{\circ}\text{C}$  hingga  $135^{\circ}$ .

Cairan ini menghambat oksidasi, dan mengandung aditif anti aus khusus. Cairan AeroShell 41 diwarnai merah untuk tujuan identifikasi dan deteksi kebocoran, Produk ini dapat digunakan baik dalam sistem penerbangan maupun non-penerbangan dengan komponen karet sintetis, tetapi tidak boleh digunakan dalam sistem yang menggabungkan karet alami. C.

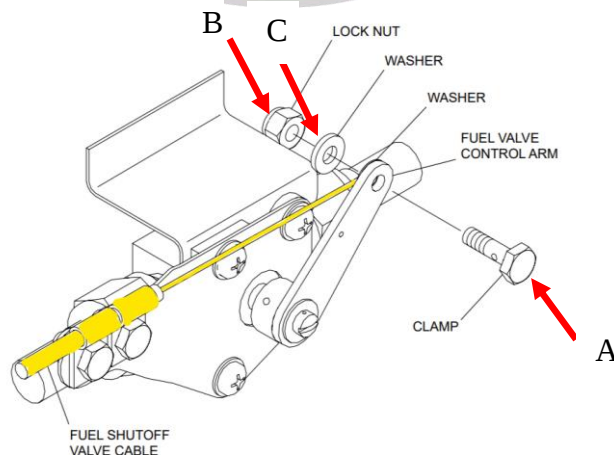
Gambar 4. 2 Fuel Shutoff Valve cable

Pada proses *removal* sesuai dengan *aircraft maintenance manual chapter 28 fuel system* halaman 28-20-00 yang ditunjukkan pada gambar 4.2 yaitu memindahkan karpet kaki dari *copilot rudder pedal* untuk mendapatkan akses ke *scow shield* lalu melepas gambar A , gambar B dan gambar C.

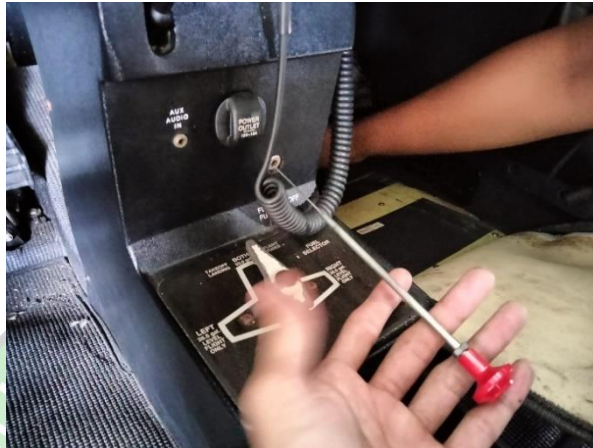
Gambar 4. 3 Shutoff Valve Cable putus

Setelah *screw* dan *lock nut* terlepas selanjutnya dilakukan inspeksi ternyata *shutoff valve cable* putus dikarenakan pilot terlalu kencang saat menarik.

Setelah melakukan inspeksi dan ditemukan bahwa *shutoff valve cable* putus maka *Engineer* mengganti *shutoff valve cable* dengan *shutoff valve cable* yang baru yang sesuai dengan IPC nomor 21 ( *Illustrated Part Catalog* ) dengan *part number* S1533-9 yang ditunjukkan pada gambar 4.4.

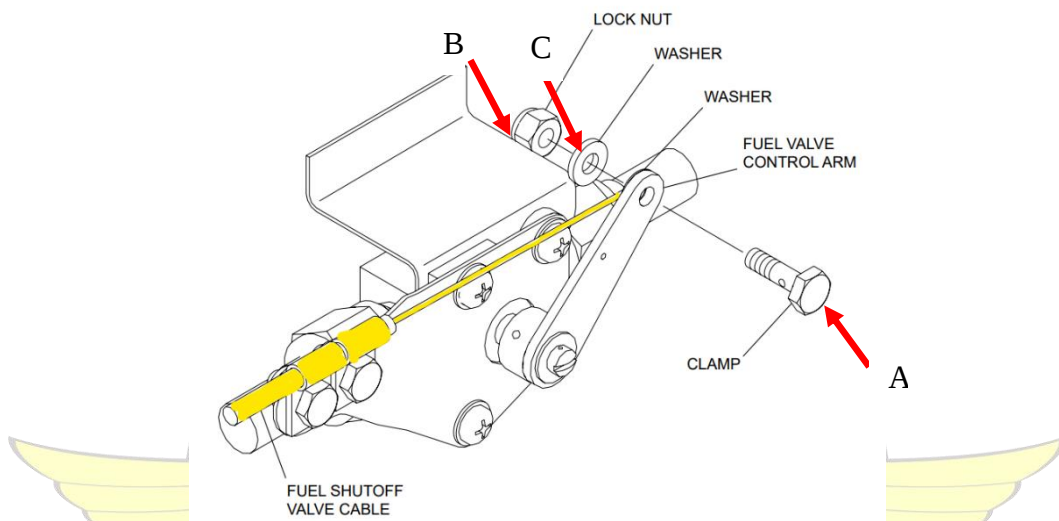
Gambar 4. 5 Install Shutoff valve

Pada gambar 4.5 Setelah *shutoff valve cable* diganti dengan yang baru selanjutnya pasang *lock nut* lalu kencangkan hingga minimum 15 inch/pounds dan pastikan *control arm* bergerak dengan lancar . Setelah itu kencangkan *screw* dan pasang kembali pelindung pedal kemudi copilot dan karpet sesuai dengan *aircraft maintenance manual chapter 28 fuel system* halaman 28-20-00.

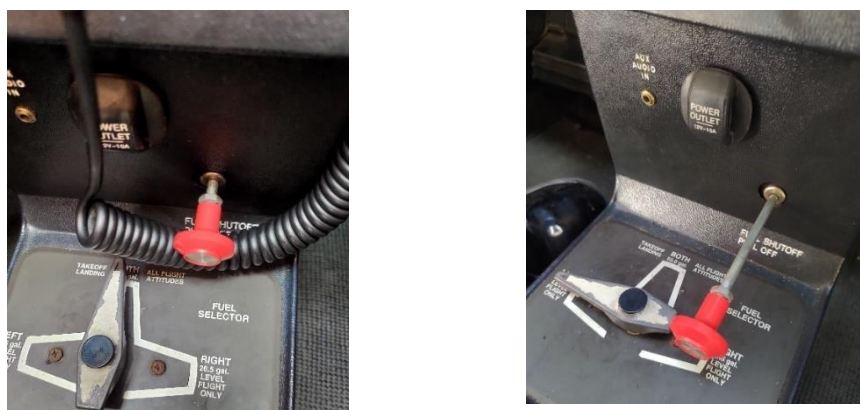
Gambar 4. 6 Funtional test pada shutoff valve control

Selanjutnya melakukan *functional test* pada *shutoff valve* berdasarkan *aircraft maintenance manual chapter 28 fuel system* halaman 28-20-00 dengan cara *pull and push fuel shutoff control cable knob* untuk memastikan sambungan kabel bergerak dengan lancar seperti yang ditunjukkan pada gambar 4.6 .

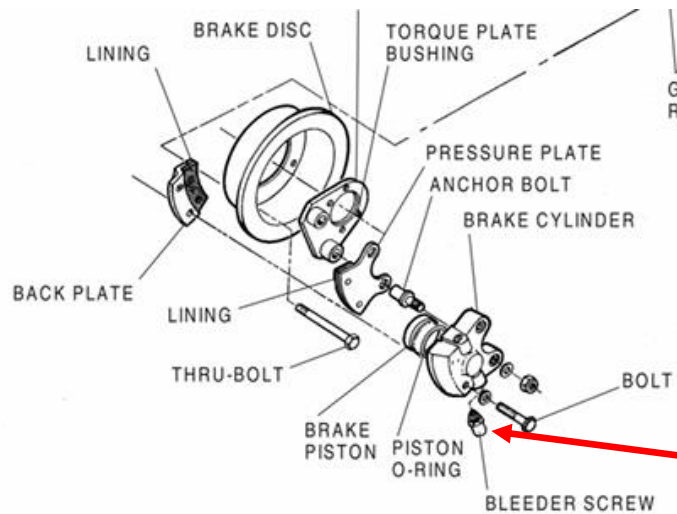
Gambar 4. 7 Maintenance Manual Tire

Pada proses *removal* seperti gambar di bawah ini yaitu dengan melakukan *removal* atau melepas *bleeding screw* pada bagian *master brake cylinder filler plug* yang ditunjukkan pada gambar 4.7. Sesuai dengan *aircraft maintenance manual chapter 32 landing gear* halaman 32-42-00 page 207 dengan cara sebagai berikut :

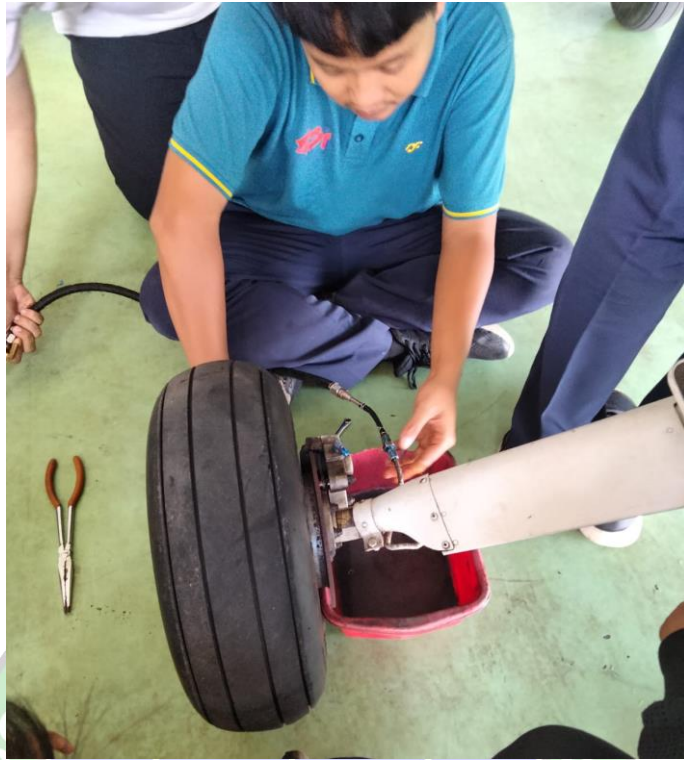
Gambar 4. 8 Proses menghilangkan bubble

1. Lepaskan *bleeder valve*, kemudian pasang selang fleksibel ke *bleeder valve*.
2. Masukkan berlawanan ujung dari yang selang fleksibel ke dalam wadah dengan cairan hidrolik yang cukup untuk menutupi ujungnya dari selang.
3. Pompa *master cylinder* dengan menginjak pedal dan lihatlah *bubble* akan keluar dari sistem.
4. Lakukan berkali-kali hingga tidak ada gelembung udara yang keluar.
5. Tutup kembali *bleeder valve* jika proses *bleeding* telah selesai.

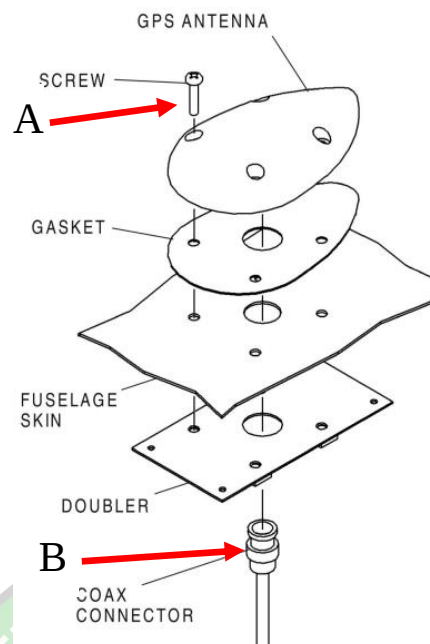
Gambar 4. 10 Removal GPS Antenna

Pada gambar 4.10 Setelah melakukann identifikasi langkah pertama yang dilakukan adalah dengan *switch GIA 1* dan *GIA 2*, namun setelah dilakukan *switch* ternyata masih sama dan GPS 1 masih belum beroperasi dengan normal, kemudian dilakukan pengecekan terhadap *GPS 1 antenna and cabling* dengan melepas 4 screw dan lepas *connector* yang ditunjukkan A dan B, berdasarkan *aircraft maintenance manual chapter 34-51-00* page 201.

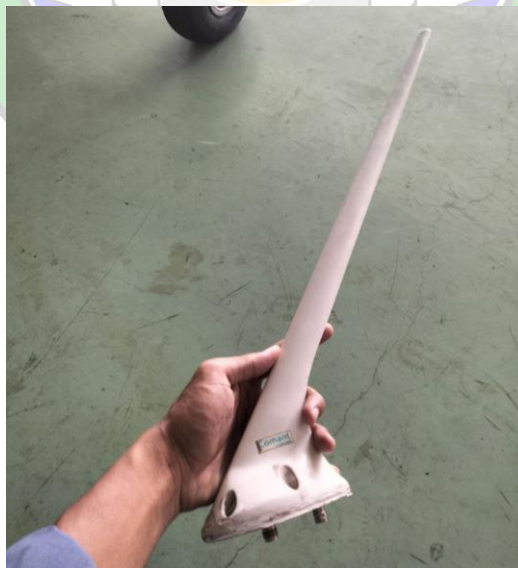
Gambar 4. 11 Visual Inspection pada antenna

Setelah *antenna* terlepas selanjutnya dilakukan inspeksi secara keseluruhan dan ternyata ditemukan yang menjadi penyebab *failure* adalah terdapat kotoran dan terjadi korosi pada dalam antenna yang mengakibatkan antenna tidak dapat menangkap signal yang ditunjukkan gambar 4.11.

Setelah melakukan inspeksi dan ditemukan bahwa antenna gps 1 tidak bisa menangkap signal dari satelit maka *engineer* memutuskan untuk mengganti antenna dengan antenna yang baru yang sesuai dengan IPC ( *Illustrated Part Catalog* ) yang ditunjukkan pada gambar 4.12 .Antena yang diganti yaitu antenna sebelah kiri dan sesuai IPC dengan *part number* CI – 128A.

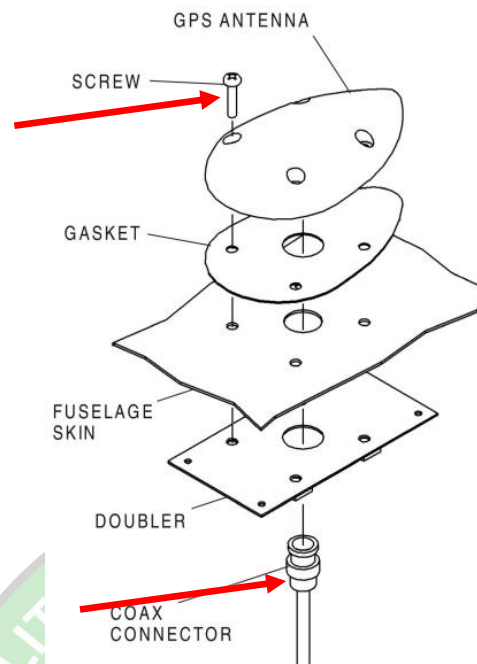
Gambar 4. 13 Installation antenna

Setelah *antenna* diganti dengan yang baru maka dipasang kembali *connector* kemudian pasang dan kencangkan *screw* menggunakan *philip screwdriver* pada gambar 4.13, pada tahap ini pastikan dengan benar 4 *aterpasang* dengan benar dan kencang sesuai dengan *aircraft maintenance manual chapter 34-51-00 page 201*.

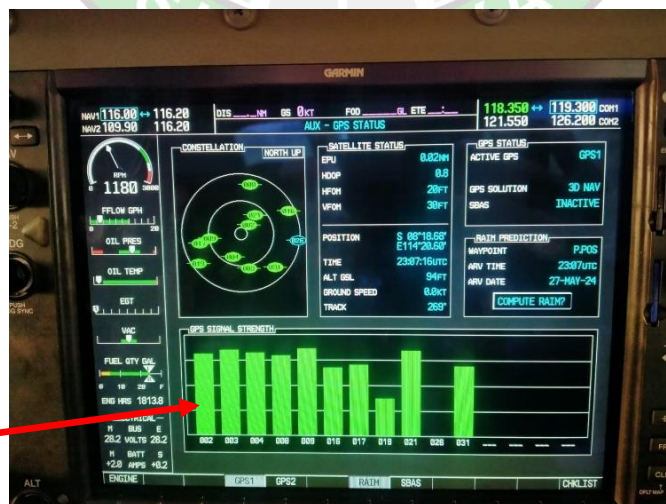
Gambar 4. 14 Functional Test pada GPS

*Functional test* dilakukan setelah GPS antenna terpasang dengan mengoperasikan pesawat dan mengamati Garmin Display Unit dengan hasil yang didapatkan GPS sudah terbaca pada PFD seperti yang ditunjukkan pada gambar 4.14 sesuai dengan Garmin G1000 *Pilot's Guide for Cessna Nav III* page 25.

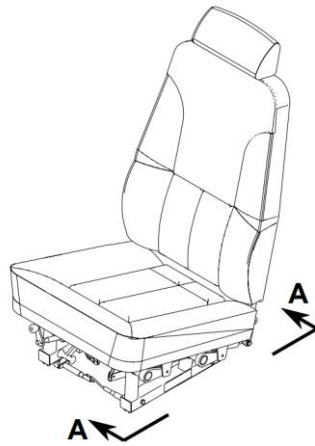
Gambar 4. 15 Seat back

Pada tanggal 10 Juni 2024 *engineer* menemukan *defect* pada saat inspeksi preflight secara visual pagi hari, ditemukan bahwa *seat back* pada pesawat PK-BYD tidak bisa di*adjust* seperti pada gambar 4.15 sehingga *engineer* memutuskan untuk membawa pesawat tersebut ke hanggar untuk dilakukan *inspection*

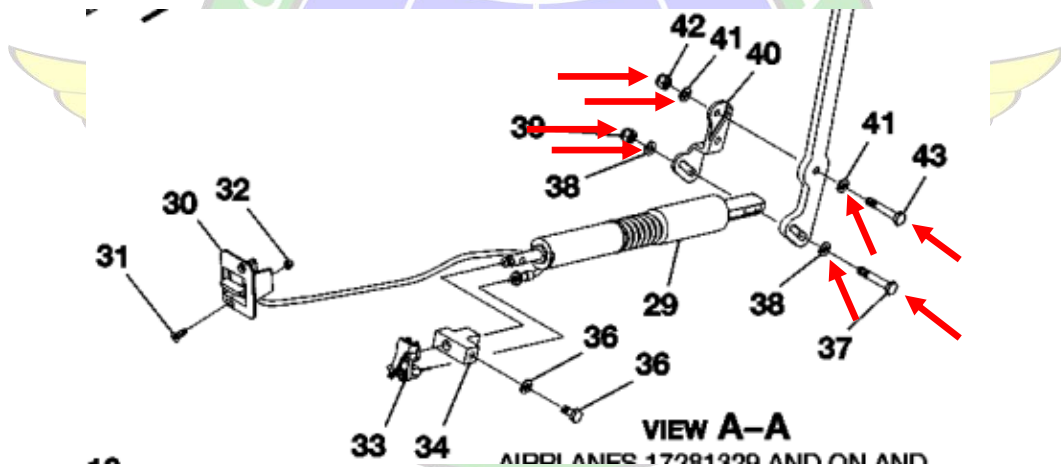
Gambar 4. 16 removal seat back

Pada gambar 4.16 dilakukan *removal* sesuai AMM ata chapter 25-10-00 di mulai dengan melepaskan *bolt*, *washer*, dan *nut* yang menempelkan ujung belakang *ultraloc actuator* ke *seat back fram* dan *ultraloc clevis bracket*.

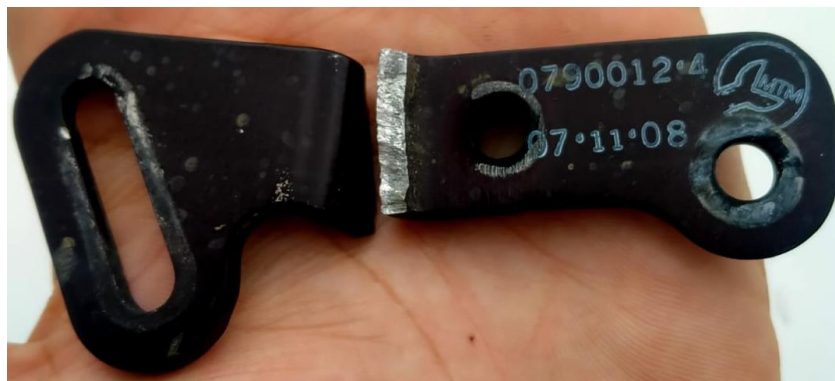
Gambar 4. 17 Clevis Bracket broken

Setelah *bolt*, *washer* dan *nut* terlepas selanjutnya dilakukan inspeksi secara keseluruhan dan ternyata ditemukan yang menjadi penyebab *sear back* tidak bisa di *adjust* karena *clevis bracket* patah yang ditunjukkan pada gambar 4.17.

2024 disebabkan umur penggunaan pada komponen tersebut sehingga komponen tersebut mengalami *crack* dan patah.

Setelah *removal* langkah selanjutnya yaitu *replace clevis bracket* dengan yang baru sesuai dengan IPC dengan *part number* 0790012-4 yang ditunjukkan pada gambar 4.18. Selanjutnya *install bolt*, *washer* dan *nut* dengan *wrench* dan pastikan dengan benar *bolt*, *washer* dan *nut* terpasang dengan benar dan kencang sesuai dengan *aircraft maintenance manual chapter 25-10-00 page 212 - 213*.

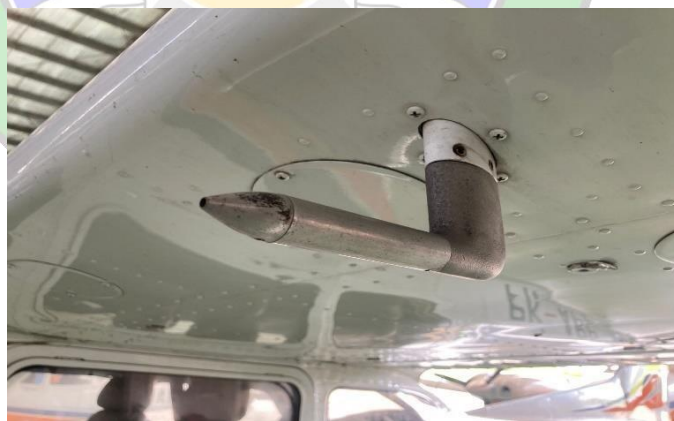
Gambar 4. 19 Penyumbatan pada *Pitot Tube*

Identifikasi dilaksanakan saat *engine ground run* pada tanggal 14 Juni 2024 pesawat Cessna 172 S (PK-BYM) pada saat dilakukannya *standby airspeed indicator*, pada saat meniup *pitot tube* ternyata *indicator* tersebut mengalami *stuck* . Masalah tersebut dapat terjadi karena *pitot tube* tidak terpasang *pitot cover* menyebabkan serangga bisa masuk dan menyebabkan tersumbat. Maka untuk melakukan inspeksi pada *pitot tube* tersebut dilakukan sesuai dengan *aircraft maintenance manual book Cessna 172s* dalam ATA chapter 34-11-00.

Setelah melaksanakan inspeksi, langkah selanjutnya yaitu melakukan cleaning pada *pitot tube* dengan cara membersihkan bagian lobang *pitot tube* yang disemprotkan dengan menggunakan alat yaitu *compressor* sehingga kotoran penyumbat yang ada didalam *pitot tube* dapat keluar berdasarkan *aircraft maintenance manual* (Reff. *AMM Chapter 12*) seperti gambar 4.22.

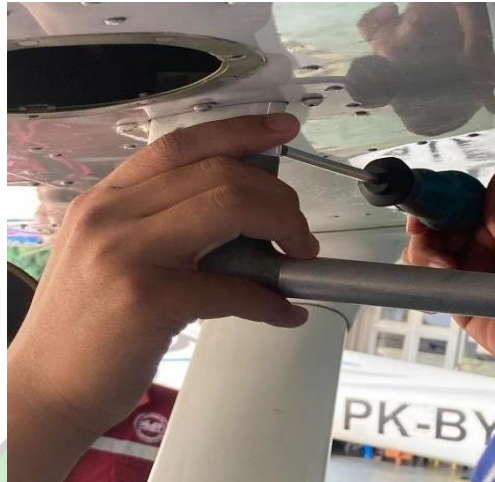
Gambar 4. 20 Disassembly Pitot Tube

mengaitkan tabung *pitot* ke *wing* seperti ditunjukkan pada gambar 4.20, lalu lepaskan *pitot tube*, selanjutnya lepaskan *ram air tube* dari *pitot* berdasarkan *aircraft maintenance manual chapter 34 navigation*

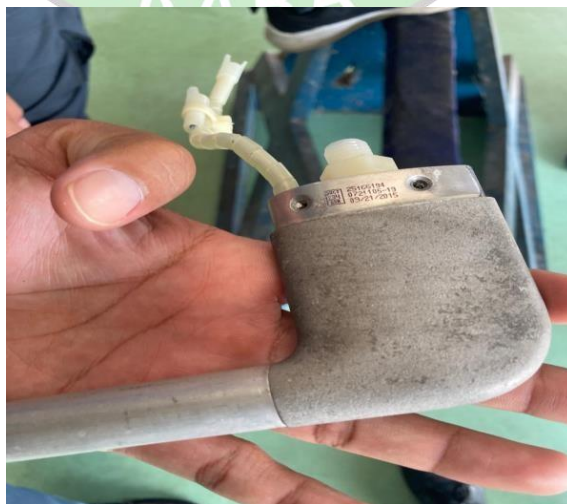
Gambar 4. 21 Inspection Pitot Tube

Setelah dilaksanakan removal pada pitot tube maka diperlukan tindakan selanjutnya yaitu pengecekan/inspeksi pada pitot tersebut guna mengetahui permasalahan pada pitot system. Pada gambar 4.21 dilakukannya pengecekan pitot tube secara visual dengan melihat bagian lobang *pitot tube* dimana ditemukan penyebab permasalahan ini terjadinya penyumbatan pada lubang *pitot tube* sehingga tidak terbacanya *standby indicator* yaitu *air speed indicator*.

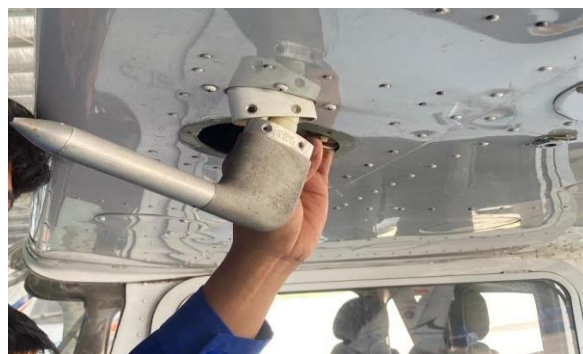
Gambar 4. 23 Installation Pitot

Selanjutnya *installation pitot* sesuai dengan *Maintenance Manual Cessna 172S*. Pada gambar 4.23 Secara garis besar tahap ini meliputi pemasangan *pitot tube* dengan memasang *ram air tube* ke *pitot*, lalu pasang *electrical connector* ke *pitot heater* dan *pitot heat ground*. Pastikan komponen *pitot tube* dalam keadaan bersih, bebas dari penyumbatan, dan kebocoran untuk pengompresian yang benar sesuai dengan *aircraft maintenance manual* chapter 34 *navigation*.
