**LAPORAN
PRAKTEK KERJA LAPANGAN
(ON THE JOB TRAINING) I
BANDAR UDARA H. HASAN AROEBOESMAN ENDE
Tanggal (08 Mei – 22 September 2023)**

**PERENCANAAN PENINGKATAN PERFORMA UPS
80 KVA DI BANDAR UDARA H. HASAN
AROEBOESMAN ENDE**

**PROGRAM STUDI DIII TEKNIK LISTRIK BANDAR UDARA
POLITEKNIK PENERBANGAN SURABAYA
2023**

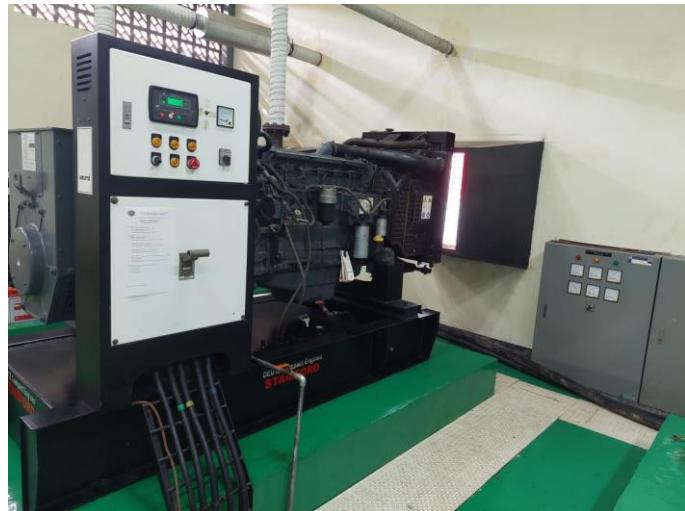
Gambar 2.3 Generator Set 150 kVA
Sumber: Bandara H. Hasan Aroeboesman

Genset 150 kVA digunakan sebagai *supply* cadangan listrik dalam mem-backup gedung terminal lama, gedung kantor, gedung tower, serta gedung operasional lain di sekitar area kantor Bandar Udara H. Hasan Aroeboesman.

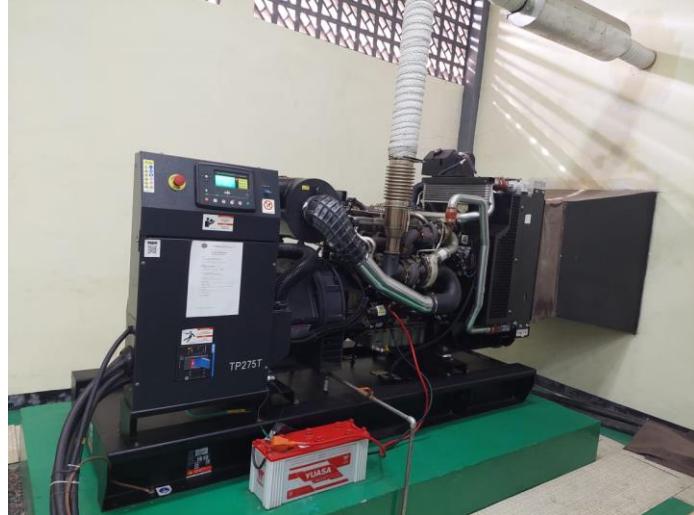
Gambar 2.4 Generator Set 250 kVA
Sumber: Bandara H. Hasan Aroeboesman

Genset 250 kVA hanya digunakan sebagai *supply* cadangan listrik dalam mem-*backup* gedung terminal baru pada Bandar Udara H. Hasan Aroeboesman.

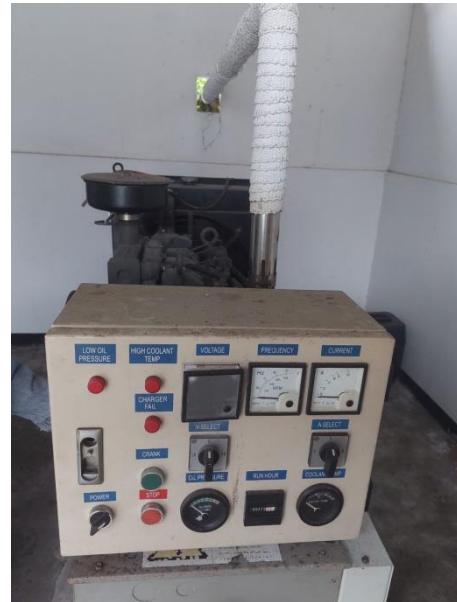
Gambar 2.5 Generator Set 25 kVA
Sumber: Bandara H. Hasan Aroeboesman

Genset 25 kVA hanya digunakan sebagai *supply* cadangan listrik dalam mem-*backup* gedung PKP – PK (Pertolongan Kecelakaan Penerbangan dan Pemadam Kebakaran) pada Bandar Udara H. Hasan Aroeboesman.

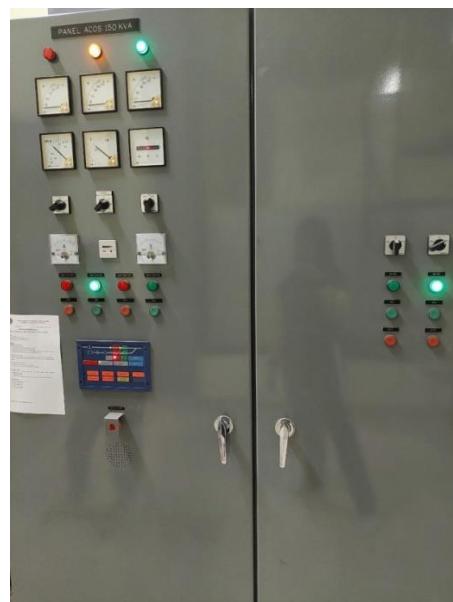
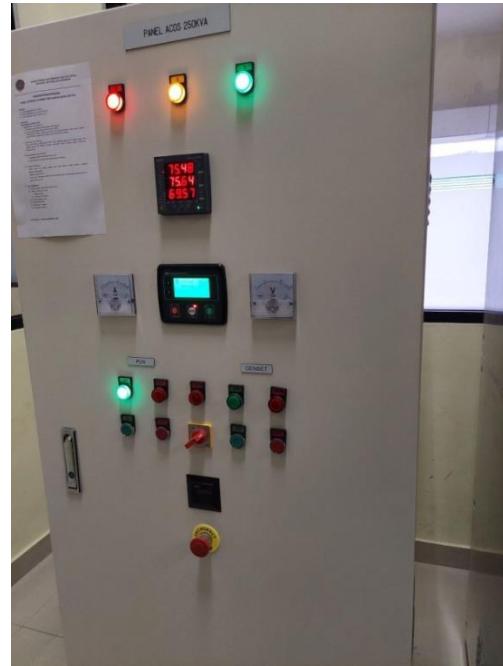
Gambar 2.6 Panel ACOS 150 kVA
Sumber: Bandara H. Hasan Aroeboesman

*Gambar 2.7 Panel ACOS 250 kVA
Sumber: Bandara H. Hasan Aroeboesman*

ACOS berupa panel pengontrolan generator yang dirancang untuk pengoperasian secara manual maupun otomatis. Pada panel tersebut terdapat tombol pengontrol operasi genset yang memiliki fungsi berbeda-beda, antara lain *test/start*, *automatic*, maupun *stop*.

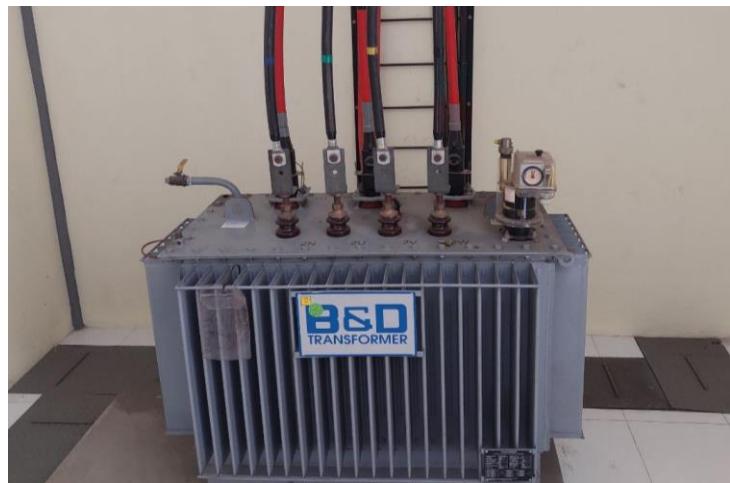
Gambar 2.8 Transformator
Sumber: Bandara H. Hasan Aroeboesman

Transformator atau trafo merupakan alat yang dapat mengubah taraf tegangan AC ke taraf tegangan lain. Perangkat ini terbagi menjadi dua, yaitu trafo *step up* dan trafo *step down*. Trafo *step up* digunakan untuk menaikkan level tegangan, sedangkan trafo *step*

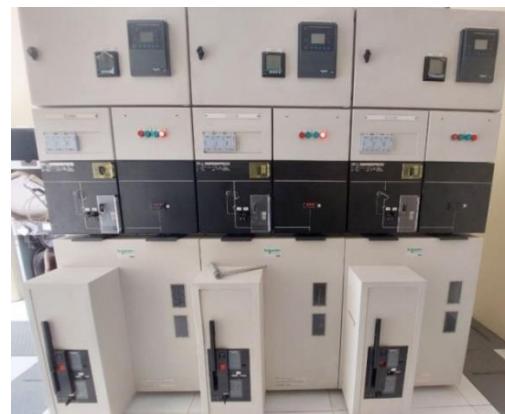
Gambar 2.9 Cubicle
Sumber: Bandara H. Hasan Aroeboesman

Cubicle atau *kubikel* merupakan peralatan listrik yang berfungsi sebagai penghubung, pelindung serta membagi tenaga listrik dari sumbernya. *Kubikel* mencakup peralatan *switching* dan kombinasinya dengan peralatan kontrol, pengukuran, proteksi, dan pengatur. Peralatan tersebut dirakit sedemikian rupa sehingga dapat saling terkait sesuai dengan fungsinya.

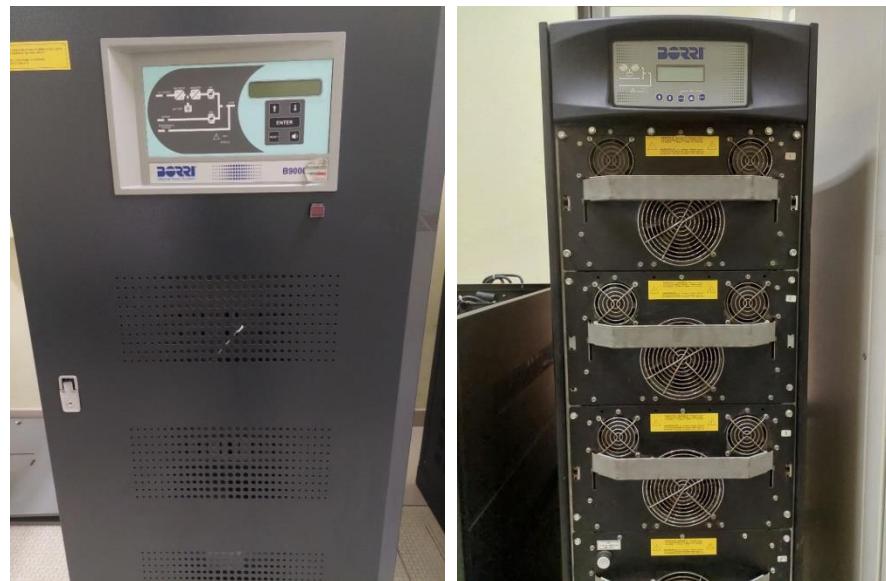
Gambar 2.10 UPS 80 kVA
Sumber: Bandara H. Hasan Aroeboesman

Uninterruptible Power Supply (UPS) digunakan sebagai alat *back up* listrik ketika kehilangan energi dari sumber utama PLN. Alat ini berguna untuk menampung energi listrik seperti baterai dan akan mengalirkannya kembali, sehingga perangkat yang di-*backup* akan tetap

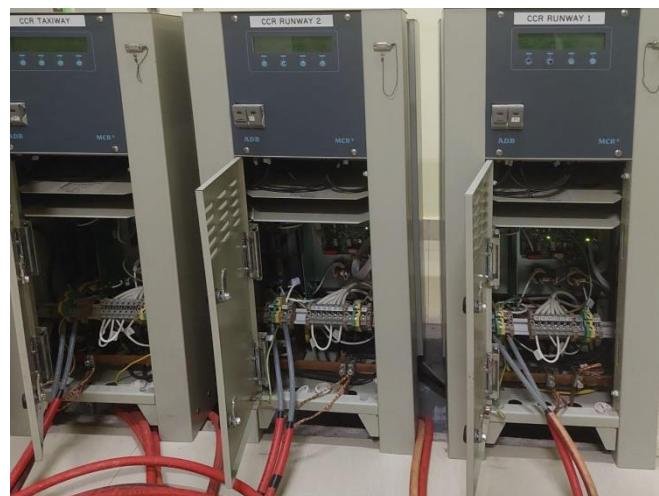
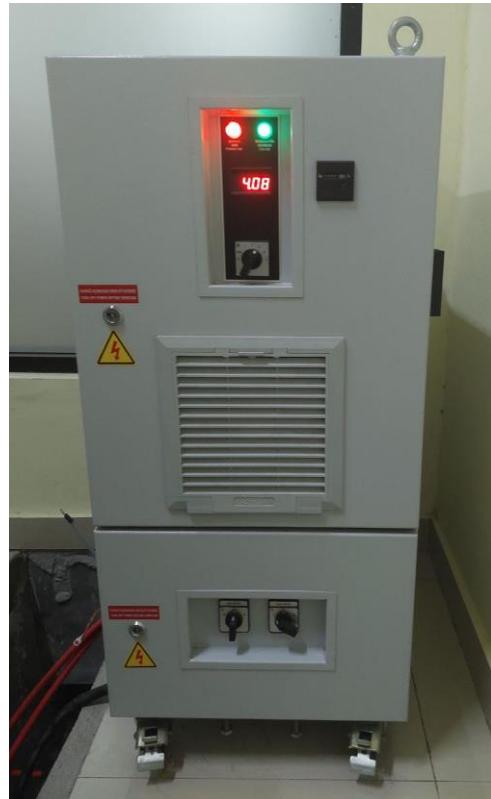
*Gambar 2.11 CCR Taxiway dan CCR Runway
Sumber: Bandara H. Hasan Aroeboesman*

*Gambar 2.12 CCR A-PAPI
Sumber: Bandara H. Hasan Aroeboesman*

Constant Current Regulator (CCR) merupakan sebuah alat yang berfungsi untuk mengatur *brightness* atau kecerahan serta arus *Airfield Lighting* dari step 1 hingga step 5 intensitas cahaya. CCR berguna dalam mengatur arus supaya tetap konstan serta menyuplai peralatan *Airfield Lighting System* (AFL). Terdapat dua mode, yaitu mode *local* yang langsung diatur melalui CCR dan mode *remote* yang diatur melalui *tower*.

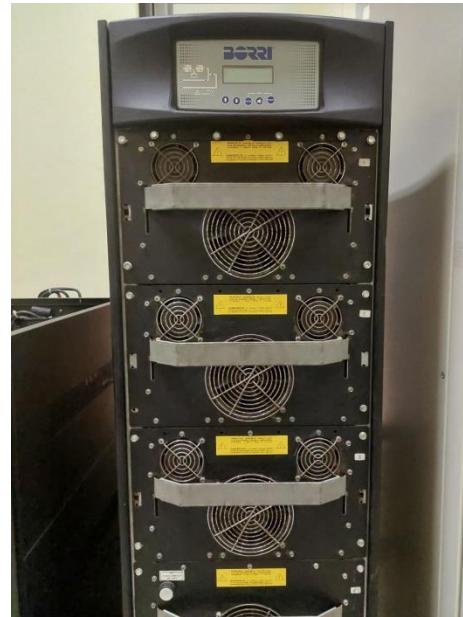
Gambar 3.1 UPS BORRI B8033FXS
Sumber: Bandara H. Hasan Aroeboesman

over time/waktu perpindahan daya terjadi dalam waktu maksimal 15 detik, sehingga diperlukan UPS dalam memberi cadangan listrik sementara.

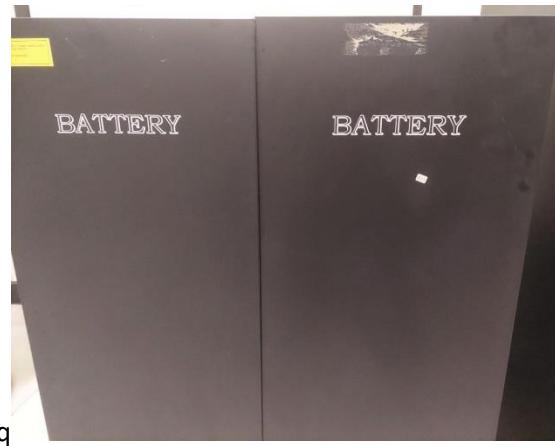
*Gambar 3.2 Baterai UPS BORRI B8033FXS
Sumber: Bandara H. Hasan Aroeboesman*

Baterai pada UPS ini terinstal secara eksternal yang diletakkan pada suatu kabinet. Logika kontrol pengisi daya baterai sepenuhnya terintegrasi di dalam *rectifier control board*. Baterai ini berfungsi dalam penyediaan arus listrik DC untuk menuju ke inverter apabila terjadi kegagalan daya listrik utama.

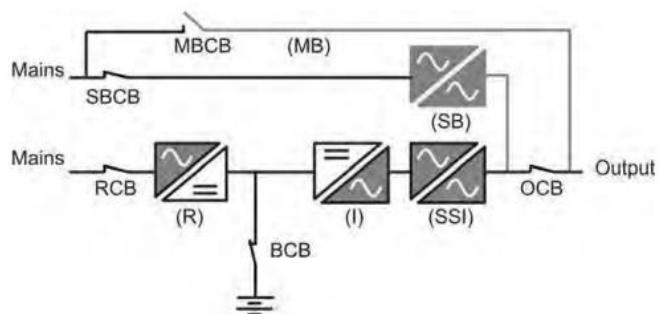
*Gambar 3.3 Mode Operasi Normal
Sumber: Manual book UPS BORRI*

Pada mode normal UPS bekerja secara kontinyu dan dalam kondisi *auto*, sehingga apabila terjadi gangguan pada inverter maka *bypass* akan bekerja secara otomatis untuk menuju ke beban atau *load*.

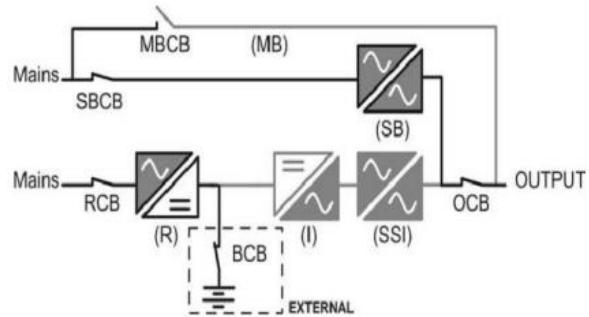
Gambar 3.4 Mode Operasi bypass

Mode operasi *bypass* terjadi apabila terdapat gangguan pada area inverter, sehingga listrik dari catu daya utama langsung menuju ke beban melalui *auto bypass*.

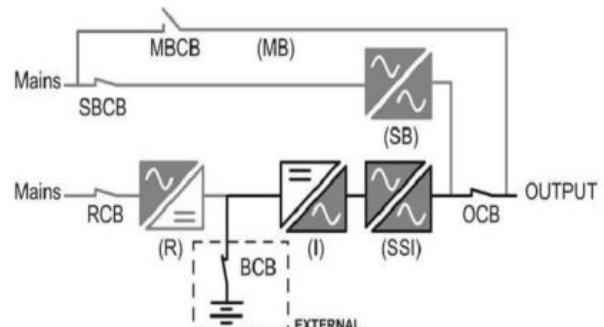
Gambar 3.5 Mode Operasi Baterai

Mode operasi baterai bekerja apabila terjadi kegagalan pada catu daya utama. Oleh karena itu beban disuplai baterai untuk sementara hingga kondisi catu daya utama kembali normal.

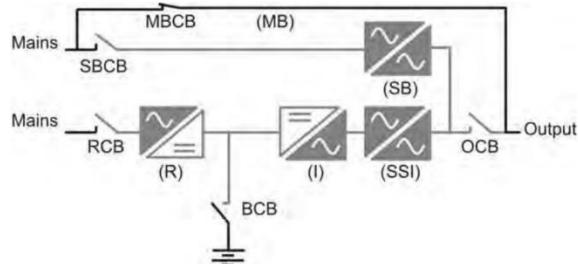
Gambar 3.6 Mode Operasi Bypass
Sumber: Manual book UPS BORRI

Mode operasi *bypass* manual dioperasikan apabila UPS perlu apabila sedang dilakukan pemeriksaan, pemeliharaan maupun perbaikan.

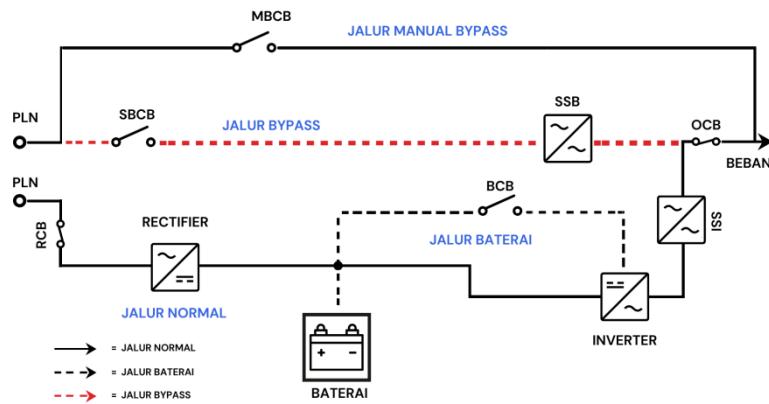
Gambar 3.7 Blok Diagram UPS
Sumber: Penulis

Prinsip kerja UPS ketika PLN *ON* yaitu arus AC dari PLN masuk melalui *input* UPS lalu menuju ke rectifier untuk diubah menjadi arus DC. Arus DC dialirkan ke inverter dan sebagian ke baterai, oleh sebab itu rectifier juga disebut *charger*. Pada bagian inverter arus DC akan diubah kembali menjadi arus AC lalu melewati *output* UPS untuk menyuplai beban.

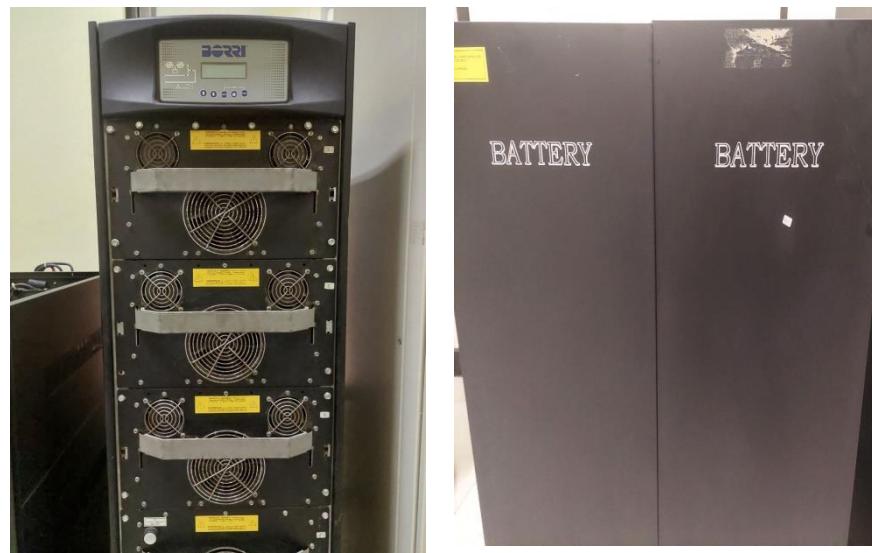
*Gambar 4.2 UPS BORRI B8033FXS dan Baterai
Sumber : Bandar Udara H. Hasan Aroeboesman*

Keadaan terkini mengenai UPS yang dimiliki oleh Bandar Udara H. Hasan Aroeboesman Ende tidak dapat beroperasi sebab setelah diamati ternyata terdapat kerusakan pada baterai. Kerusakan tersebut ditunjukkan pada kondisi fisik baterai yang sebagian besar telah menggembung pada dinding-dindingnya atau terjadi pembengkakan dinding baterai.

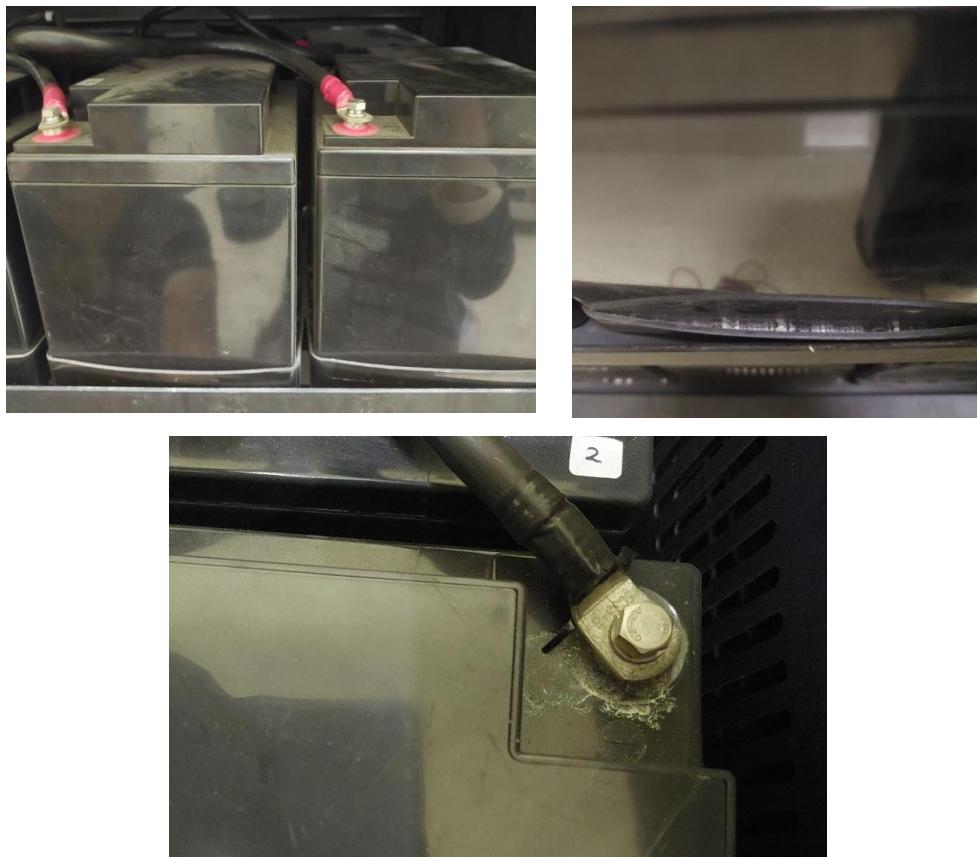
*Gambar 4.3 Kondisi fisik baterai
Sumber : Bandar Udara H. Hasan Aroeboesman*

Pembengkakan dan korosi yang terdapat pada dinding baterai disebabkan oleh kurangnya *cycle charge* dan *discharge* serta faktor usia baterai. Setelah dilakukan pengamatan ditemukan bahwa sebagian besar baterai dalam kondisi seperti yang telah disebutkan sehingga tidak memungkinkan untuk baterai-baterai tersebut melakukan fungsinya dalam menyimpan daya listrik.

2015. Dari tanggal penginstalan tersebut hingga saat ini belum pernah dilakukan rekondisi/penggantian baterai, umumnya umur baterai VRLA hanya bertahan selama tiga hingga lima tahun. Oleh karena itu perlu dilakukan perawatan khusus dalam kurun waktu tertentu maupun jika terjadi degradasi atau penurunan performa baterai UPS. Berikut merupakan data beban yang di-*backup* oleh UPS BORRI:

Baterai yang telah mengalami degradasi membuat UPS tidak mampu untuk mengambil alih daya beban-beban yang tertaut. Apabila dari sejumlah baterai UPS ditemukan beberapa baterai yang lemah/rusak, maka harus dilakukan penggantian untuk keseluruhan baterai bukan hanya yang lemah/rusak saja. Jika hal tersebut tidak dilakukan maka akan
