**PELAPISAN ULANG (*OVERLAY*) PERKERASAN LENTUR
TAXIWAY CHARLIE DAN EVALUASI PERKERASAN
LENTUR AREA PARKIR TERMINAL PENUMPANG
DENGAN METODE *PAVEMENT CONDITION INDEX (PCI)* DI
BANDAR UDARA DJALALUDDIN GORONTALO**

LAPORAN *ON THE JOB TRAINING (OJT)*

Tanggal 04 April 2023 – 31 Agustus 2023

POLITEKNIK PENERBANGAN SURABAYA

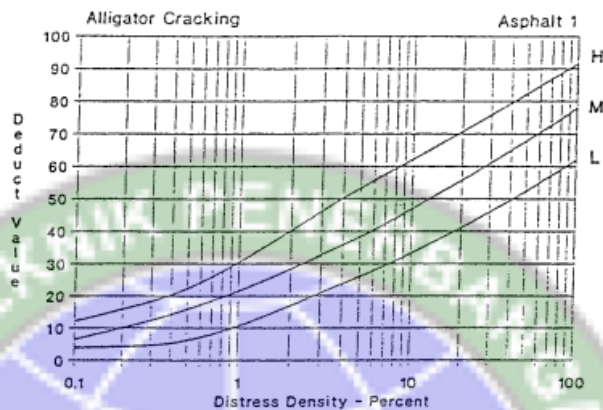
Gambar 3. 6 Grafik Deduct Value untuk *Alligator Cracking*
(Sumber: ASTM D 6433 - 07)

Umumnya daerah dimana terjadi retak kulit buaya tidak luas. Jika daerah retak kulit buaya luas, hal ini disebabkan oleh repetisi beban lalu lintas yang melampaui beban yang tidak dapat dipikul oleh lapisan permukaan tersebut.

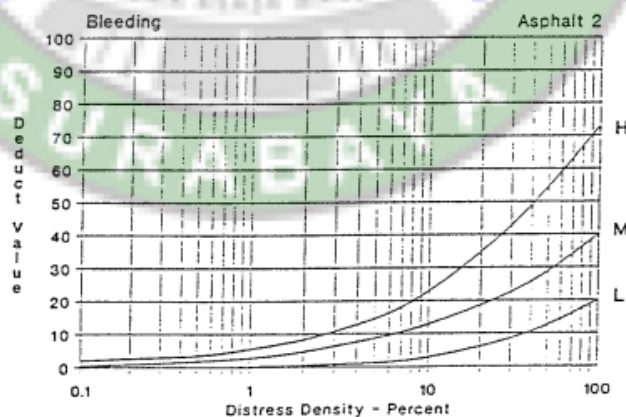
Gambar 3. 7 Grafik Deduct Value untuk *Bleeding*
(Sumber: ASTM D 6433 - 07)

Pada temperatur tinggi, aspal menjadi lunak, dan akan terjadi jejak roda. Hal tersebut disebabkan oleh kadar aspal yang tinggi pada campuran aspal atau terlalu banyak aspal pada pengerjaan prime coat / tack coat. berada di bawahnya.

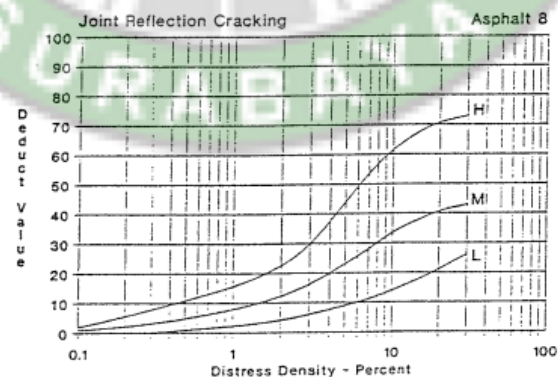
Gambar 3. 13 Grafik *Deduct Value* untuk *Joint Reflection Cracking*
(Sumber: ASTM D 6433 - 07)

Kerusakan ini terjadi pada permukaan perkerasan aspal yang telah dihamparkan di atas perkerasan beton semen (*Cement Concrete*). Retak terjadi pada lapis tambahan (*overlay*) aspal yang mencerminkan pola retak dalam perkerasan beton semen yang berada di bawahnya.

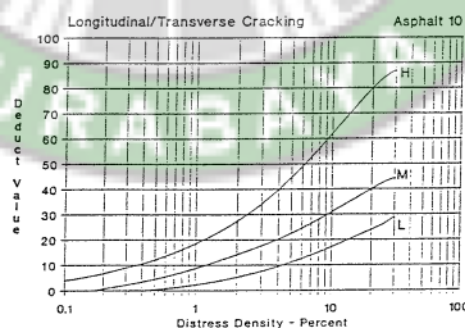
Gambar 3.15 Grafik *Deduct Value* untuk Long and Trans Cracking (Sumber: ASTM D 6433 - 07)

Retak memanjang dan melintang adalah retak individual atau tidak saling berhubungan satu sama lain yang memanjang disepanjang perkerasan. Retak ini bisa nampak sebagai individu maupun sekelompok retakan yang sejajar.

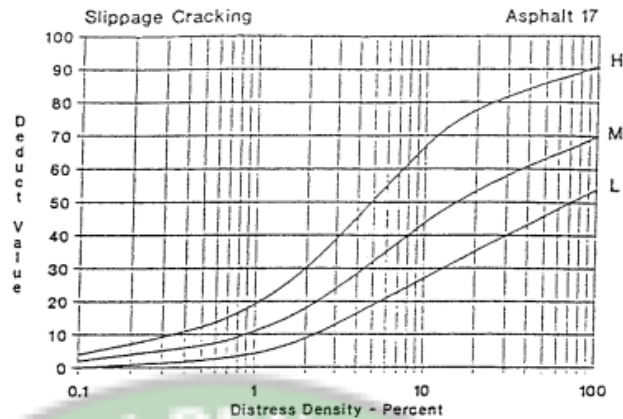
Gambar 3. 22 Grafik *Deduct Value* untuk *Slippage*
(Sumber: ASTM D 6433 - 07)

Kerusakan ini sering disebut dengan *parabolic cracks*, *shear cracks*, atau *crescent shaped cracks*. Bentuk retak lengkung menyerupai bulan sabit atau berbentuk seperti jejak roda disertai dengan beberapa retak. Kadang-kadang terjadi bersama dengan terbentuknya sungkur (*shoving*).

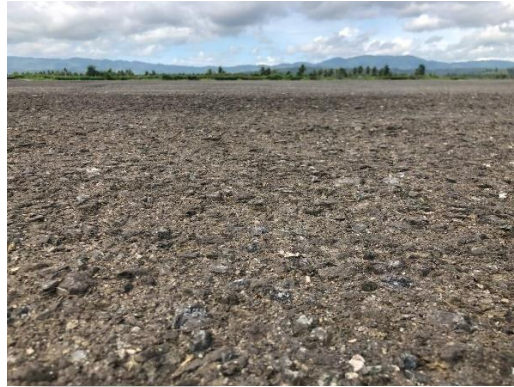
Gambar 4. 13 Keadaan Taxiway Charlie Sebelum Overlay
(Sumber: Dokumentasi Penulis, Tahun 2023)

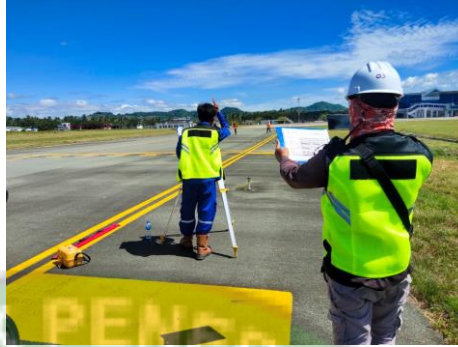
Gambar 4. 15 Survei Taxiway Charlie
(Sumber: Dokumentasi Penulis, Tahun 2023)

1. Melakukan survei dan demarkasi batas-batas lokasi proyek. Pekerjaan marking lokasi ini bertujuan untuk memberikan tanda area mana yang akan dilakukan pengaspalan dan survei bertujuan

untuk mengkonfirmasi kembali dimensi dari Taxiway Charlie. Survey ini dilakukan dengan menggunakan alat *Total Station*.

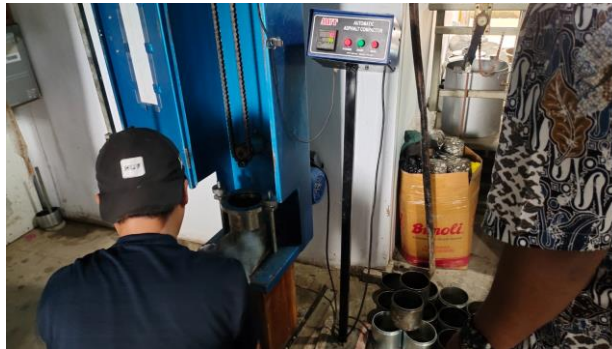
Gambar 4. 17 Tes JMF
(Sumber: Dokumentasi Penulis, Tahun 2023)

3. Melakukan tes campuran aspal berdasarkan JMD (*Job Mix Design*) untuk membentuk rancangan campuran rencana atau JMF (*Job Mix Formula*). Tes yang dilakukan yaitu tes gradasi sarangan, tes aspal optimum, tes marshall, dan tes ekstrasi.

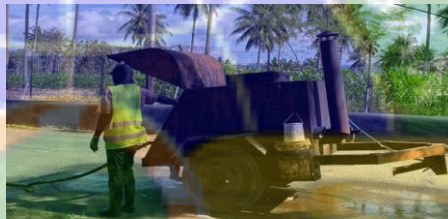
Gambar 4. 18 *Mobile Asphalt Sprayer*
(Sumber: Dokumentasi Penulis, Tahun 2023)

Alat yang digunakan untuk menyiramkan aspal *tack coat* pada permukaan landasan. Alat ini memiliki perlengkapan yang dapat memanaskan dan mencampur material secara efektif sesuai dengan temperatur yang diperlukan.

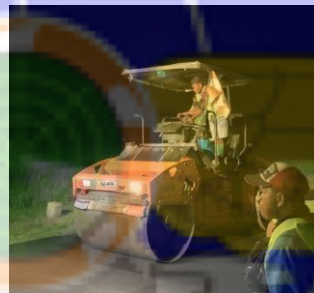
Gambar 4. 20 Tandem Roller
(Sumber: Dokumentasi Penulis, Tahun 2023)

Tandem roller adalah alat berat yang mempunyai roda baja depan dan belakang untuk memadatkan campuran aspal.

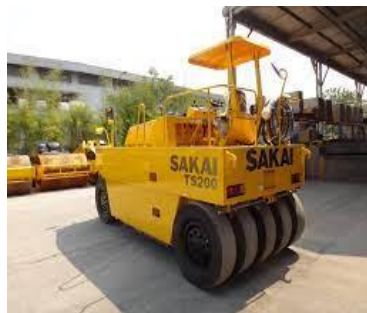
Gambar 4. 21 Pneumatic Tire Roller
(Sumber: Dokumentasi Penulis, Tahun 2023)

Pneumatic tire roller merupakan alat yang digunakan untuk memadatkan lapisan aspal. Alat ini memiliki roda yang terbuat dari karet dengan susunan rodanya dibuat

sedemikian rupa sehingga jalur yang dilewati jatuh diantara jalur-jalur roda belakang, dengan demikian gilasan dapat merata pada satu lintasan roller.

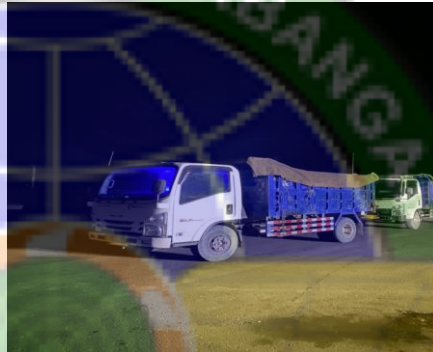
Gambar 4. 22 *Dump Truck*
(Sumber: Dokumentasi Penulis, Tahun 2023)

Dump truck berfungsi untuk mengangkut aspal hotmix yang akan dihamparkan. *Dump truck* ini memiliki penutup untuk campuran aspal yang sangat tebal untuk menjaga suhu campuran aspal agar tetap terjaga.

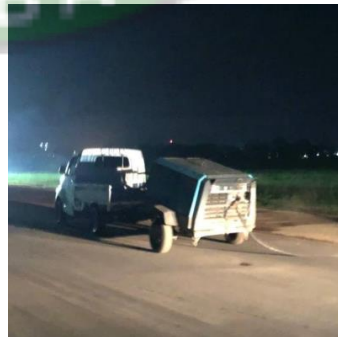
Gambar 4. 23 *Mobile Compressor*
(Sumber: Dokumentasi Penulis, Tahun 2023)

Mobile Compressor berfungsi untuk membersihkan lapisan permukaan aspal dari serpihan-serpihan atau FOD yang masih mengotori permukaan sebelum disiram dengan aspal tack coat dan setelah pekerjaan selesai.

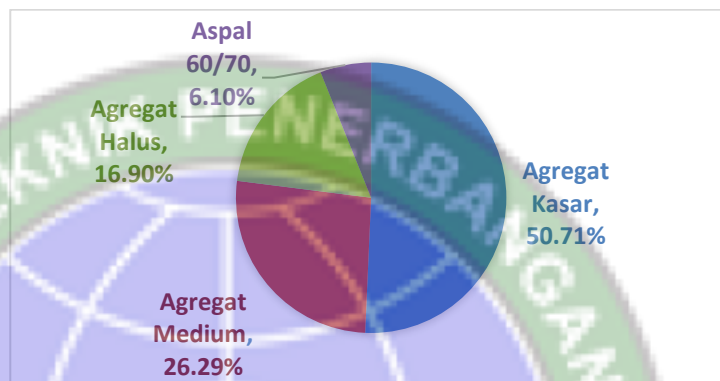
Gambar 4. 39 Diagram Persentase Campuran Agregat dan Aspal
(Sumber: Dokumentasi Penulis, Tahun 2023)

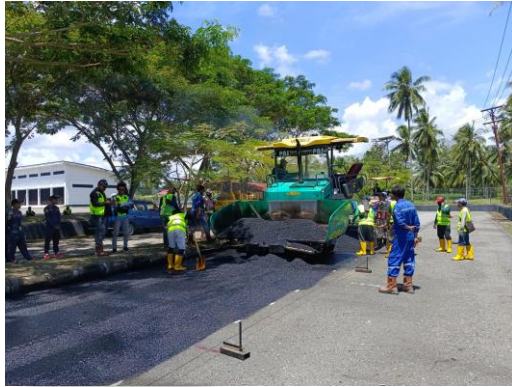
Gambar 4. 40 Trial Compaction
(Sumber: Dokumentasi Penulis, Tahun 2023)

Ketebalan hampar : 4,8 cm

Ketebalan padat : 4 cm

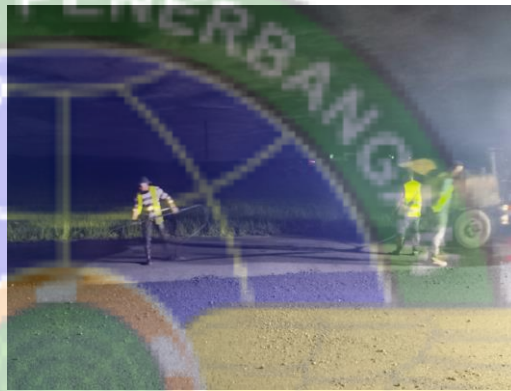
Gambar 4. 42 *Tack Coat*
(Sumber: Dokumentasi Penulis, Tahun 2023)

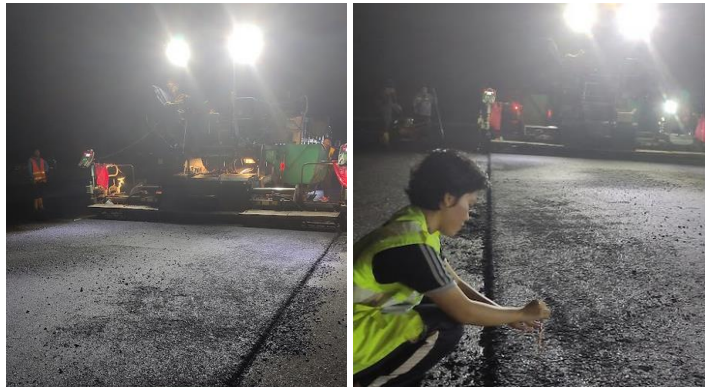
Gambar 4. 43 Penghamparan Aspal
(Sumber: Dokumentasi Penulis, Tahun 2023)

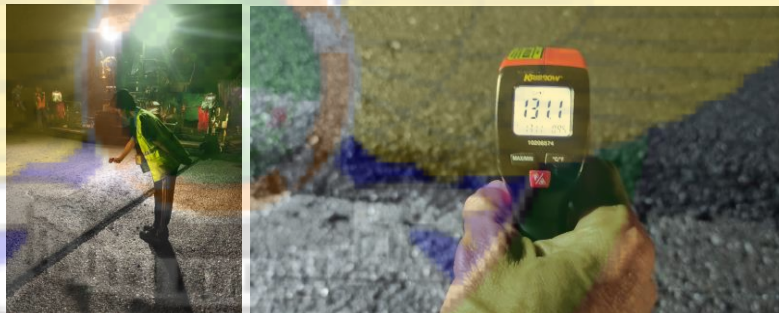
Gambar 4. 44 Pengukuran Suhu Hampar
(Sumber: Dokumentasi Penulis, Tahun 2023)

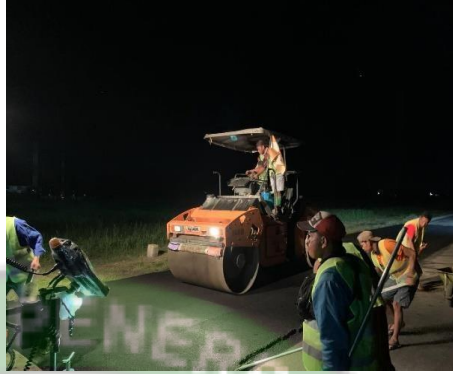
Gambar 4. 45 Proses Pemadatan Pertama
(Sumber: Dokumentasi Penulis, Tahun 2023)

Pemadatan awal menggunakan alat berat yaitu *tandem roller* yang memiliki minimum 8 ton. *Tandem Roller* merupakan alat pemadat dengan penggilas berupa roda baja. *Tandem roller* harus dalam keadaan baik, dapat bergerak ke arah depan dan belakang dengan kecepatan yang dapat diatur agar campuran asphalt hotmix tidak bergerak (*dispavement*). *Tandem roller* akan berjalan di atas *hotmix* yang sudah

dihampar oleh *asphalt finisher* sebanyak 2 - 4 lintasan optimum (*spacing*) dengan kecepatan tidak lebih dari 4 km/jam.

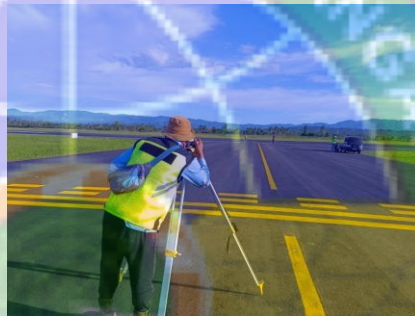
Gambar 4. 49 Final Survei
(Sumber: Dokumentasi Penulis, Tahun 2023)

9. Melakukan final survei, serah terima pekerjaan dan penyerahan *as-built drawing*.

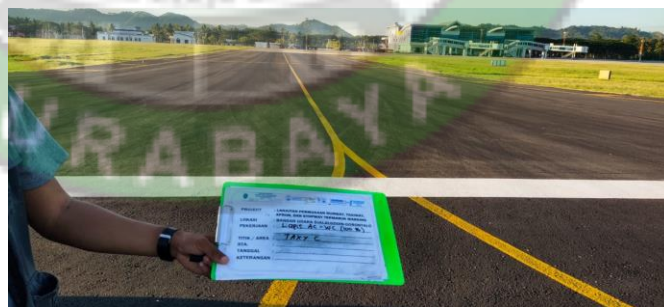
Gambar 4. 50 Kondisi Taxiway Charlie setelah Overlay
(Sumber: Dokumentasi Penulis, Tahun 2023)

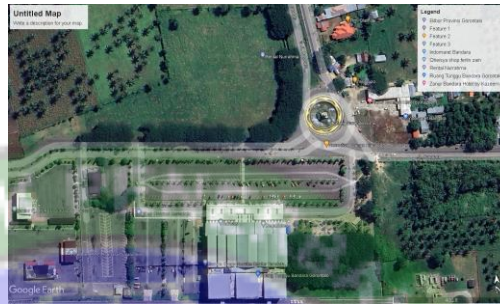
Gambar 4. 51 *Satellite View Area Parkir Terminal Penumpang Bandar Udara Djalaluddin Gorontalo*
(Sumber: *Google Earth Pro*, Tahun 2023)

- a) Bandar Udara Djalaluddin Gorontalo memiliki panjang area parkir terminal penumpang sepanjang 200 meter dengan lebar 40 meter. Oleh karena itu, untuk memudahkan survei lapangan maka dilakukan pembagian sampel. Berdasarkan Surat Edaran Menteri PUPR No.19/SE/M/2016 Pd 01-2016-B Tentang Penentuan Indeks Kondisi Perkerasan (IKP), luasan sampel untuk permukaan jalan aspal, yaitu $(225 \pm 90) \text{ m}^2$ atau $(2500 \pm 1000) \text{ ft}^2$. Untuk memudahkan, penulis mengambil luasan 200 m^2 . Maka akan diperoleh persamaan sebagai berikut:

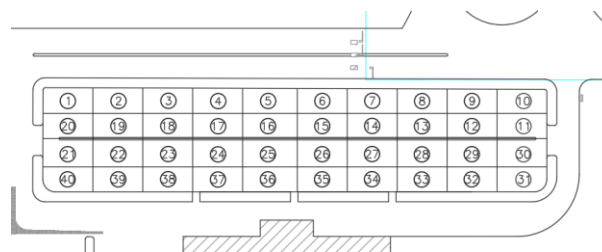
Gambar 4. 52 *Pembagian Sampel PCI*
(Sumber: Dokumentasi Penulis, Tahun 2023)

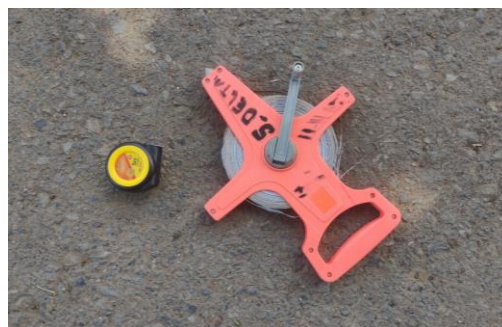
Gambar 4. 55 Pita Ukur
(Sumber: Dokumentasi Penulis, Tahun 2023)

- Pita ukur (meteran), untuk mengukur dimensi ukuran.

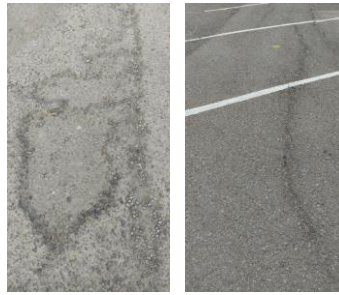
Gambar 4. 59 Dokumentasi Kerusakan
(Sumber: Dokumentasi Penulis, Tahun 2023)

- c) Dokumentasi kerusakan serta kegiatan pelaksanaan.

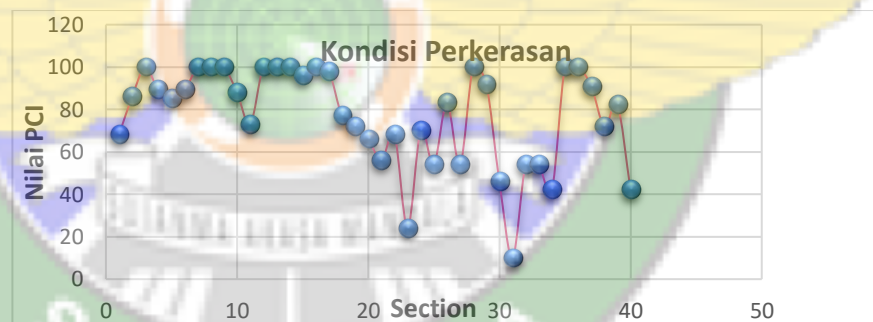
Gambar 4. 72 Grafik nilai PCI di tiap STA
(Sumber: Dokumentasi Penulis, Tahun 2023)

Berdasarkan hasil evaluasi kondisi perkerasan lentur pada area parkir terminal penumpang Bandar Udara Djalaluddin Gorontalo dengan metode *Pavement Condition Index* (PCI), maka kondisi perkerasan area parkir terminal penumpang Bandar Udara Djalaluddin Gorontalo dapat dilihat pada grafik nilai *Pavement Condition Index* (PCI) sebagai berikut.

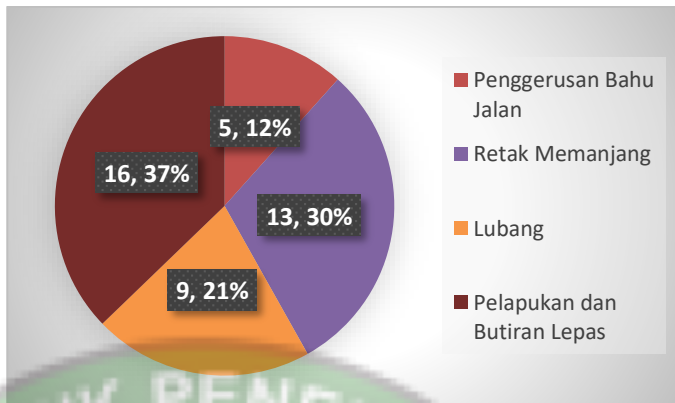
Gambar 4. 76 Diagram Jenis Kerusakan
(Sumber: Dokumentasi Penulis, Tahun 2023)
