**PELAPISAN ULANG (*OVERLAY*) PERKERASAN *FLEXIBLE*
PADA *RUNWAY* DAN PEMELIHARAAN ATAP TERMINAL DI
BANDAR UDARA KOMODO LABUAN BAJO**

LAPORAN *ON THE JOB TRAINING* (*OJT*)

**PROGRAM STUDI DIPLOMA 3 TEKNIK BANGUNAN DAN LANDASAN
POLITEKNIK PENERBANGAN SURABAYA**

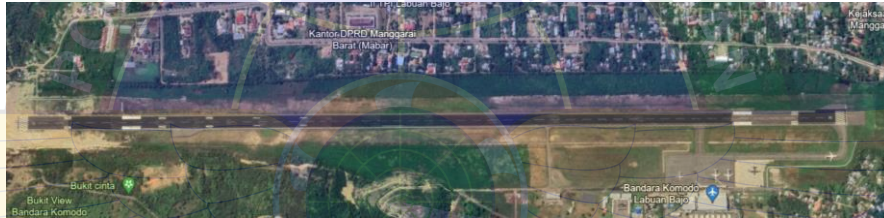
Gambar 4.7 Landasan Pacu (*Runway*)

Runway adalah suatu daerah persegi empat dengan ukuran panjang, lebar dan ketebalan tertentu serta dilengkapi dengan rambu-rambu penerangan sesuai dengan ketentuan teknis yang ditetapkan oleh ICAO (*International Civil Aviation Organization*) yang ditetapkan pada bandar udara yang dipersiapkan untuk kegiatan pendaratan (*landing*) dan lepas landas (*take-off*) pesawat udara.

Runway Bandar Udara Komodo Labuan Bajo memiliki ukuran panjang 2650 meter dan lebar 40 meter dengan nilai PCN 55 F/D/Y/T *Asphalt Flexible*. *Runway designator* di masing-masing ujung landasan adalah 17 dan 35.

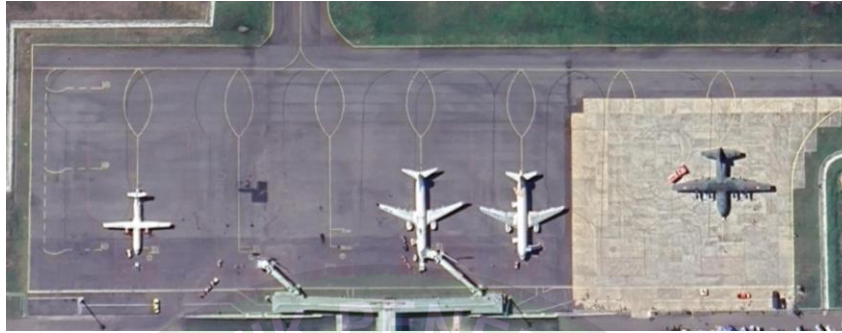
Gambar 4.8 Apron

Apron adalah suatu area bandar udara di darat yang telah ditentukan untuk mengakomodasi pesawat udara dengan tujuan untuk area naik turunnya penumpang, bongkar muat kargo, surat, pengisian bahan bakar, parkir, atau pemeliharaan pesawat udara.

Bandar Udara Komodo Labuan Bajo sendiri memiliki 2 (dua) *apron A* dengan perkerasan lentur (*Flexible*) yang mempunyai ukuran panjang 200 meter dan lebar 100 meter *Asphalt Flexible* dan memiliki PCN 55 F/D/Y/T. *Apron B* dengan perkerasan kaku (rigid) yang mempunyai ukuran panjang 91 m dan lebar 100 m beton dan memiliki PCN 54 F/D/Y/T.

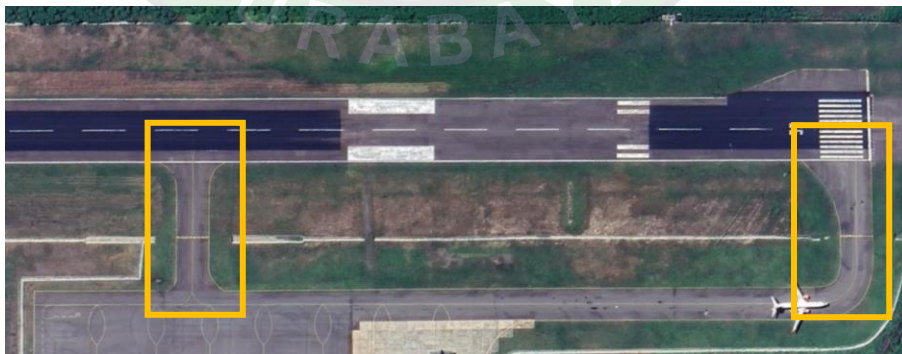
Gambar 4.9 Taxiway

Taxiway adalah jalan penghubung antara *runway* dengan *apron*, *hangar*, terminal, atau fasilitas lainnya di sebuah bandar udara.

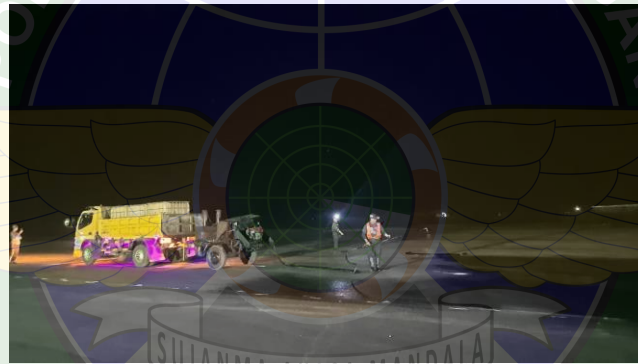
Gambar 4. 11 Mobile Asphalt Sprayer

Alat yang digunakan untuk menyiramkan aspal tackcoat pada permukaan landasan. Alat ini memiliki perlengkapan yang dapat memanaskan dan mencampur material secara efektif sesuai dengan temperature yang diperlukan.

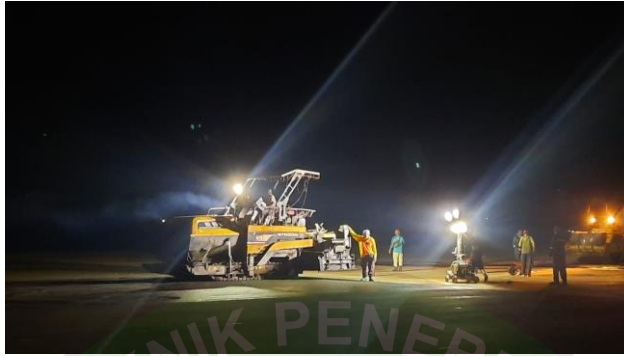
Gambar 4. 12 Asphalt Finisher

Alat yang digunakan untuk menghamparkan campuran aspal.

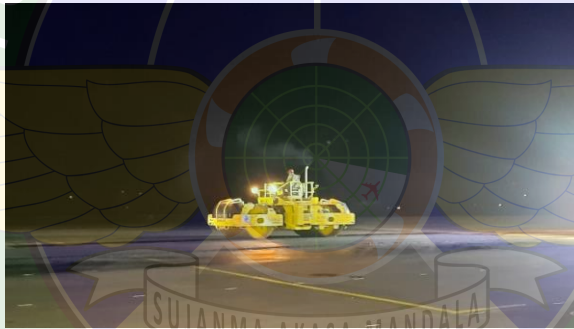
Gambar 4. 13 Tandem Roller

Alat yang digunakan untuk memadatkan lapisan aspal. Alat ini memiliki roda yang terbuat dari baja.

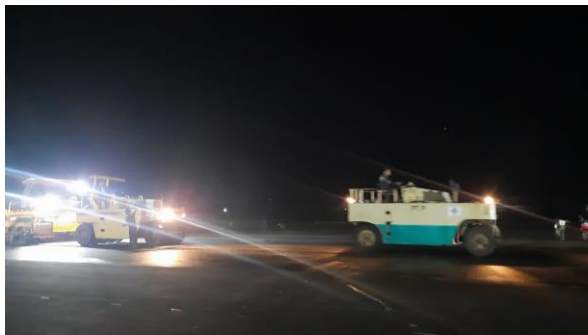
Gambar 4. 14Pneumatic Tire Roller

Alat yang digunakan untuk memadatkan lapisan aspal. Alat ini memiliki roda terbuat dari karet, dengan demikian gilasan dapat merata pada satu lintasan roller.

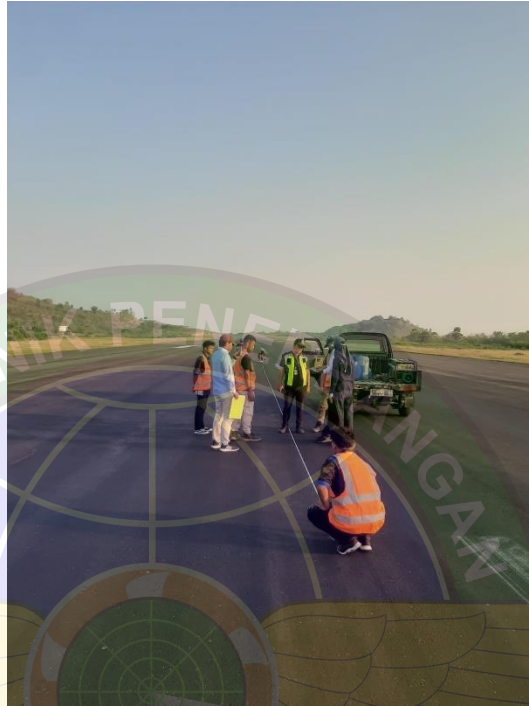
Gambar 4. 15 Pekerjaan Marking and Survey

Setelah mempersiapkan alat dan bahan, maka dilakukan pekerjaan yang pertama yaitu pekerjaan marking dan survei. Pekerjaan ini bertujuan untuk memberikan tanda area mana yang akan dilakukan pengaspalan ulang, dan juga bertujuan untuk mengkonfirmasi Kembali dimensi dan kelurusan runway, serta mengontrol elecasi rencana overlay, agar dalam pelaksanaannya dapat sesuai dengan yang direncanakan.

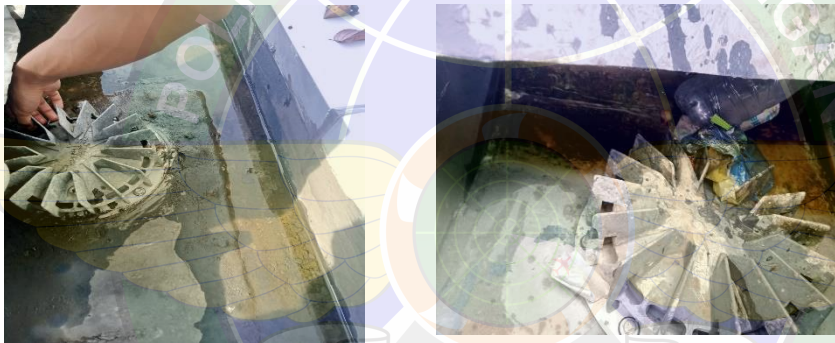
Gambar 4. 16 Roof Drain Terminal

Mengacu kepada SNI 03-7065-2005 tentang Plambing menyebutkan bahwa drainase atap harus kedap air. Saringan air atau roof drain harus di pasang pada lubang talang tegak. Dan harus menonjol sekurang-kurangnya 10 cm di atas permukaan atap atau talang datar di ukur dari lubang masuk talang tegak.

Pemeliharaan atap pada Bandar Udara Komodo yaitu dengan melakukan pembersihan pada roof drain dan talang air dari sampah. Pemeliharaan dilakukan pada saat kegiatan inspeksi wilayah sisi darat sebanyak 2 kali dalam 1 minggu. Roof drain pada Bandar Udara Komodo ini sebanyak 12. Dikarenakan di temukannya beberapa roof drain yang kotor, maka dengan cara memungut sampah-sampah yang tersangkut atau mungkin terbawa angin dan berakhir di talang air. Tujuan dari pemeliharaan rutin ini adalah agar aliran drainase pada terminal tetap bisa berjalan dengan lancar dan tidak tersumbat.
