**PERBAIKAN RUNWAY (*PATCHING*) UNTUK KESELAMATAN DAN  
KEAMANAN PENERBANGAN DAN PENGECATAN MARKA  
DROPZONE DI AREA SISI DARAT BADAN LAYANAN UMUM  
KANTOR UNIT PENYELENGARA BANDAR UDARA  
KELAS I UTAMA JUWATA**

LAPORAN *ON THE JOB TRAINING* I  
Tanggal 14 April 2025 – 14 September 2025

PROGRAM STUDI DIPLOMA 3 TEKNIK BANGUNAN DAN LANDASAN  
POLITEKNIK PENERBANGAN SURABAYA

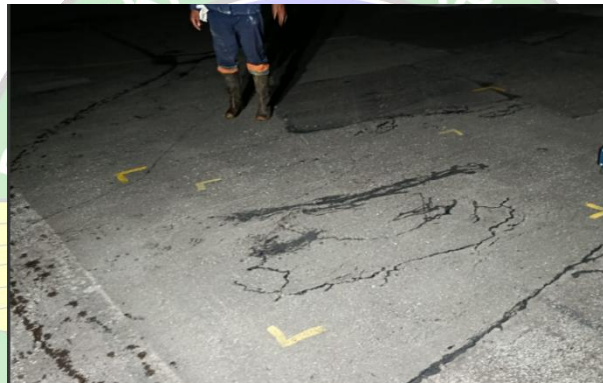
*Gambar 4 8 (Kerusakan STA 830)*

pemotongan secara lokal (patching) yang diisi dengan aspal panas (hotmix asphalt) agar kerusakan tidak semakin parah. Akibat yang ditimbulkan jika kerusakan tidak segera diperbaiki ialah kerusakan akan terus bertambah besar dan terganggunya pergerakan pesawat saat melakukan take off dan landing. Terdapat juga foreign object damage debris (FOD) di sekitar area kerusakan, dikhawatirkan dapat masuk pada mesin pesawat yang dapat membahayakan keamanan dan keselamatan penumpang didalamnya. Berikut adalah kerusakan yang terjadi di perkerasan sisi udara :

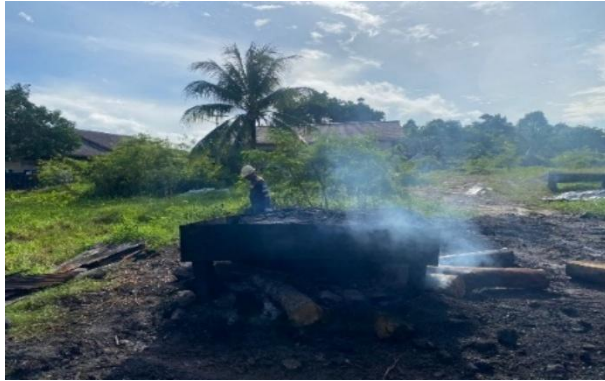
*Gambar 4 10 (Pembakaran Aspal)*

- a. Dilaksanakan pembakaran material aspal, agregat kasar, agregat medium, agregat halus menggunakan kayu, oli bekas, dan solar. Dilaksanakan juga pembuatan tack coat. Tack coat dibuat dari aspal yang dipanaskan dengan pembakaran hingga suhu  $\pm 150^{\circ}\text{C}$ .

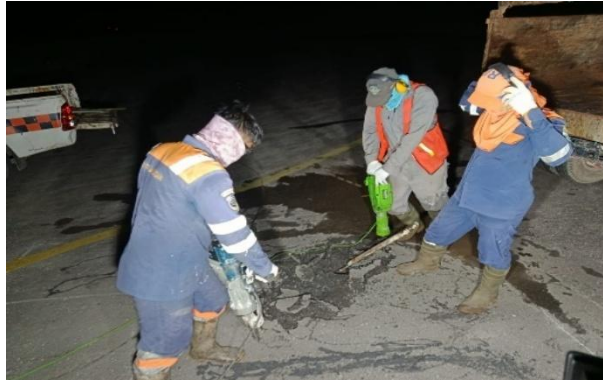
*Gambar 4 12 (Pembongkaran Lapisan Aspal)*

- b. Sebelum dilaksanakan pembongkaran dilakukan koordinasi kepada ATC untuk memastikan tidak mengganggu jadwal penerbangan. Pembongkaran aspal pada titik kerusakan yang tela diberi tanda dengan menggunakan jack hammer. Pembongkaran lapisan ini hingga menemukan lapisan keras dibawahnya.

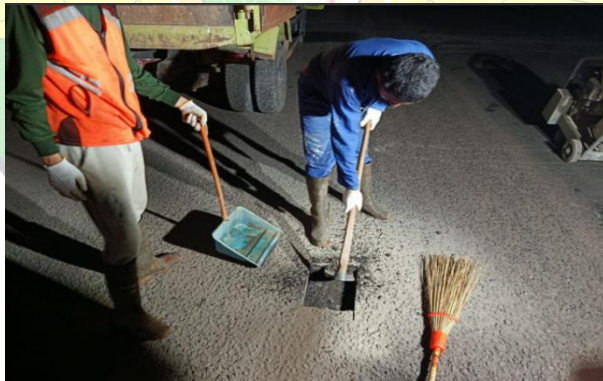
*Gambar 4 13 (Pembersihan Setelah Pembongkaran)*

- c. Pembersihan dilakukan setelah pembongkaran selesai dilakukan. Pembersihan ini menggunakan blower, sapu lidi, cikrak lalu disapu agar material-material kecil yang masih tertinggal bersih.

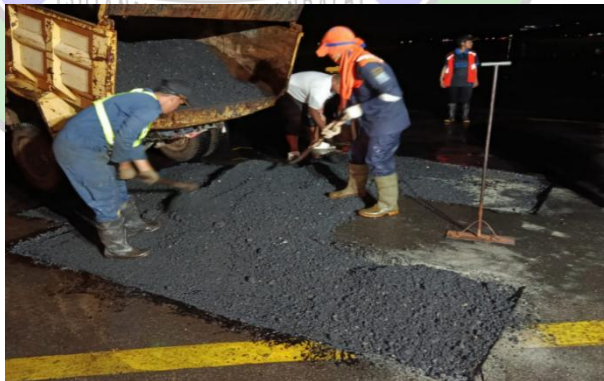
*Gambar 4 15 (Pengangkutan Material Hot Mix)*

- e. Pengangkutan material hotmix dilakukan menggunakan dump truck yang baknya memiliki bahan dari metal yang digunakan untuk mempertahankan suhu agar saat penghamparan masih dalam batas toleransi suhu yaitu antara  $135 - 150^{\circ}\text{C}$  . *(kontraktorjasapeng-aspalan)*

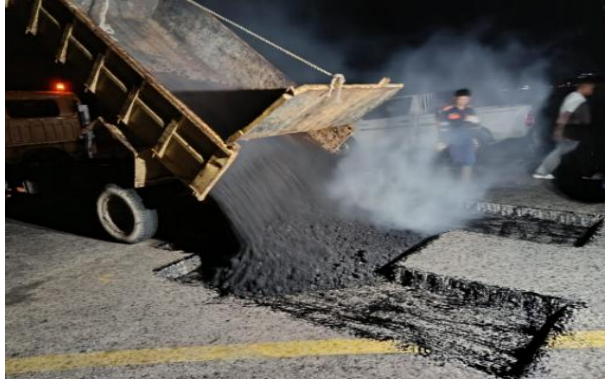
*Gambar 4 16 (Penghamparan Material Hot Mix)*

diberi tack coat kemudian diratakan menggunakan alat Perata. Pemerataan ini dilakukan hingga hotmix hampir rata dengan permukaan perkerasan lama.

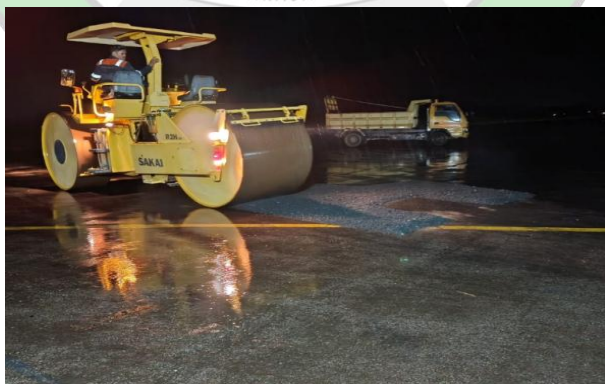
*Gambar 4 17 (Pemadatan Menggunakan Tandem Roller)*

- e. Pemadatan dilakukan menggunakan tandem roller. Sebelum pemadatan dilakukan pengecekan tandem roller dengan memastikan air cukup sehingga ketika pemadatan aspal tidak menempel ataupun lengket ke tandem roller.

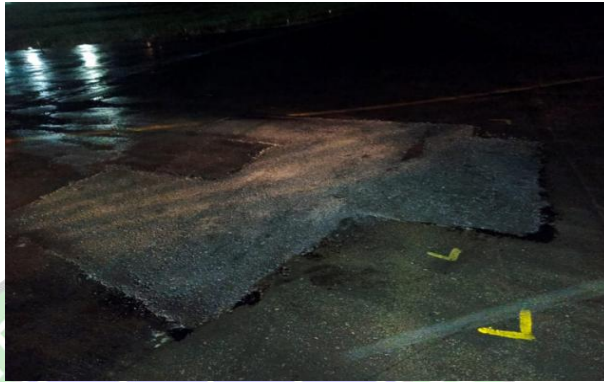
*Gambar 4 18 (Setelah Selesai Dipadatkan)*

- f. Setelah selesai maka ditunggu 10 sampai 20 menit untuk memastikan aspal stabil dan tidak ada material yang terlepas. Kemudian pekerjaan dapat dipastikan selesai.

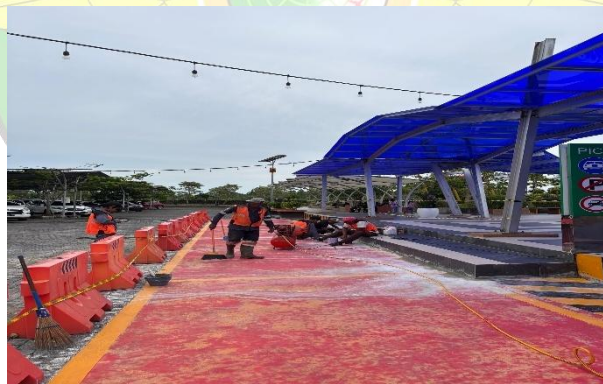
*Gambar 4 22 (Pembersihan Are)*

- c) Pastikan **cuaca cerah dan permukaan kering** saat pengecatan dilakukan.
- d) Membersihkan area yang akan di cat menggunakan sapu/blower, tujuannya agar debu,pasir tidak mengganggu daya lekat cat

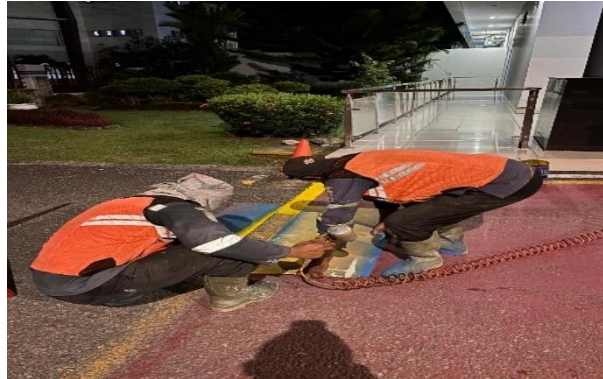
*Gambar 4 23 (Pelaksanaan pengecatan)*

- e) Menaruh triplek di area yang akan di cat.

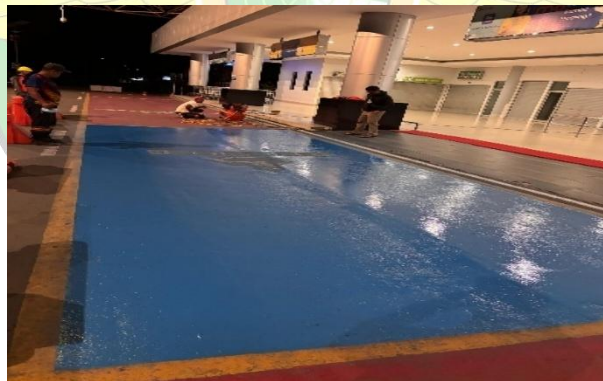
*Gambar 4 24 (Pencampuran Cat dengan Thinner)*

- f) Mencampurkan cat dengan thinner. Kegunaan mencampur cat dengan thinner adalah untuk mengoptimalkan hasil pengecatan, baik dari segi teknis maupun visual.

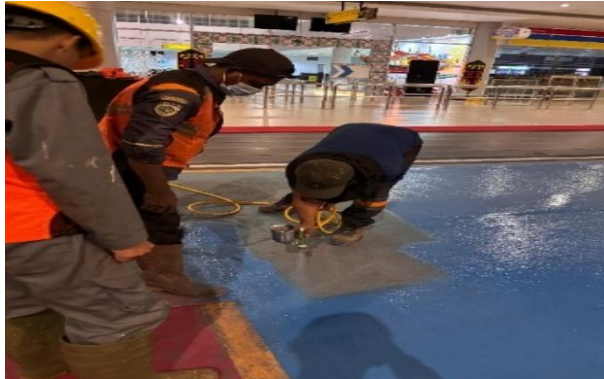
*Gambar 4 25 (Pelaksanaan Pengecatan)*

- g) Memasukkan campuran kedalam sprayer.  
h) Pengecatan dilakukan sesuai area yang akan di cat terlebih dahulu.
