**PERBAIKAN PLAFON RUANG KANTOR PT. GARUDA  
TAWAKAL ABADI DAN PEMELIHARAAN MARKA  
RUNWAY DI BANDAR UDARA KALIMARAU**

**LAPORAN *ON THE JOB TRAINING* (OJT)**

**Tanggal 14 April – 12 September 2025**

**PROGRAM STUDI DIII TEKNIK BANGUNAN DAN LANDASAN  
POLITEKNIK PENERBANGAN SURABAYA**

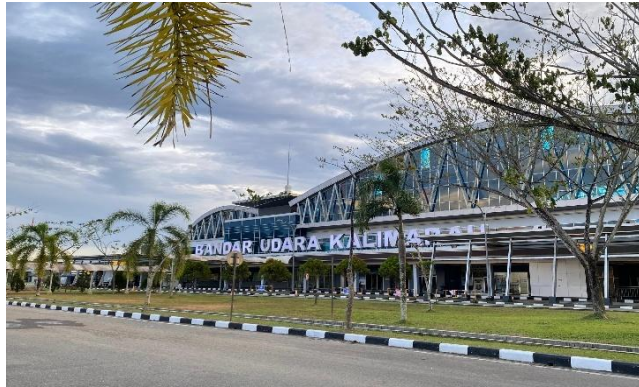
Gambar 4. 1 Terminal Bandar Udara Kalimantan

Terminal Bandar Udara adalah sebuah bangunan di bandar udara dimana penumpang berpindah antara transportasi darat dan fasilitas yang membolehkan mereka manai dan meninggalkan pesawat. Di terminal, penumpang membeli tiket, menitipkan bagasi, dan pemeriksaan keamanan. Selain itu dilengkapi berbagai fasilitas serta sarana dan prasarana yang mampu menunjang terlaksananya pelayanan yang prima bagi pengguna jasa angkutan udara. Bandar Udara Kalimantan memiliki luas terminal 16.162 m<sup>2</sup> yang didalamnya memuat bagian seperti *hall* keberangkatan, ruang *check in*, ruang tunggu keberangkatan, dan area kedatangan dan pengambilan bagasi.

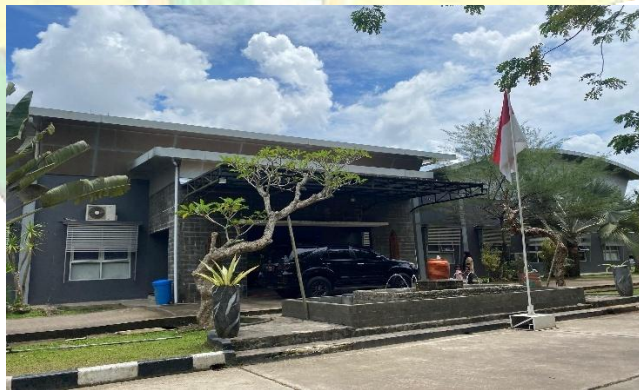
Gambar 4. 2 Gedung Administrasi

Gedung Administrasi / perkantoran adalah gedung atau bangunan yang digunakan sebagai tempat untuk melakukan kegiatan administrasi atau perkantoran. Ini biasanya digunakan oleh perusahaan, pemerintahan, atau organisasi lain untuk mengelola operasi harian mereka dan melakukan tugas-tugas administratif seperti pencatatan, perencanaan, dan komunikasi. Bandar Udara Kalimantan memiliki Gedung Administrasi seluas 703 m<sup>2</sup>.

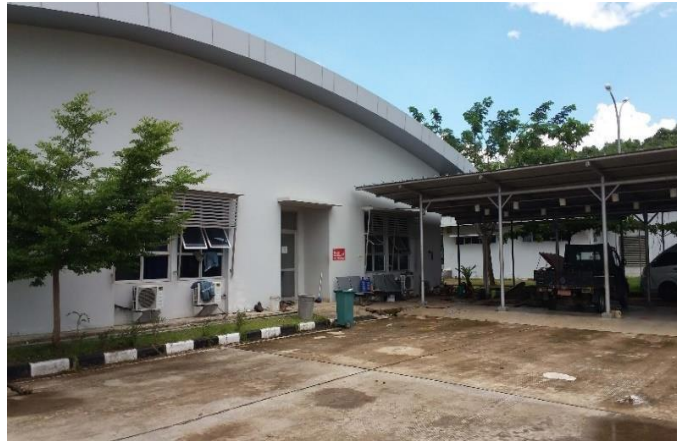
Gambar 4. 3 Gedung Teknik Operasi

Gedung teknik operasi adalah gedung yang digunakan untuk maintenance alat dan kendaraan bandar udara. Yang bertugas di gedung ini adalah unit A2B dan Bangland. Bandar Udara Kalimantan Berau memiliki Gedung teknik operasi seluas 200 m<sup>2</sup>.

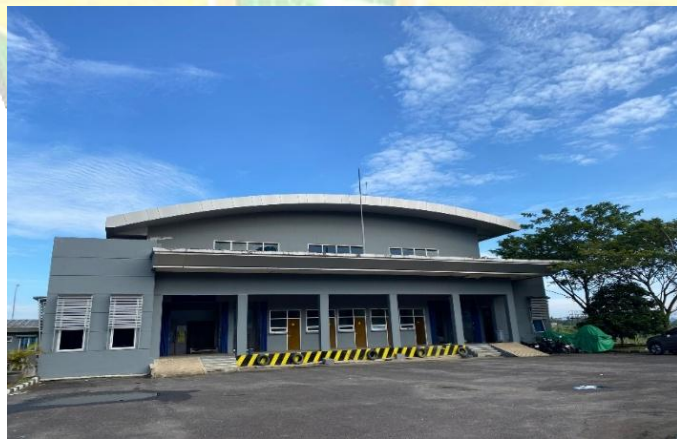
Gambar 4. 4 Terminal Kargo

Terminal kargo menurut Keputusan Menteri No. 29 tahun 2005 merupakan salah satu fasilitas pokok pelayanan di bandar udara untuk memproses pengiriman dan penerimaan muatan udara, domestik maupun internasional yang bertujuan untuk kelancaran proses kargo serta memenuhi persyaratan keamanan dan keselamatan penerbangan. Terminal kargo Bandar Udara Kalimantan memiliki luas 592 m<sup>2</sup>.

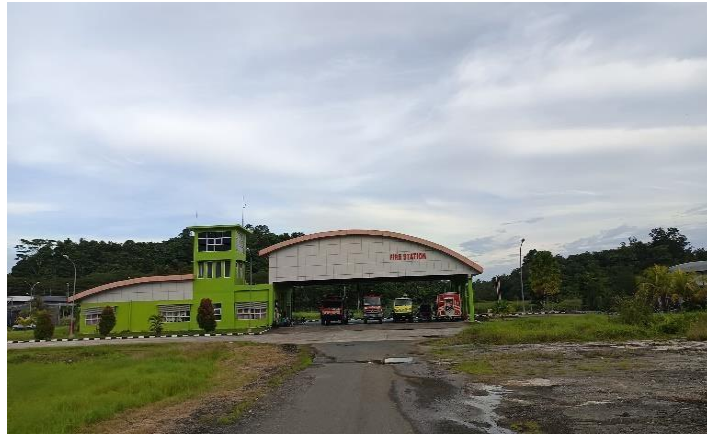
Gambar 4. 5 Gedung PKP-PK

Gedung PKP-PK adalah bangunan atau gedung yang terletak di sisi udara yang lokasi penempatannya strategis berdasarkan perhitungan waktu bereaksi (Response Time) yang berfungsi sebagai pusat pengendalian dan pelaksanaan kegiatan operasi PKP-PK. Bandar Udara Kalimantan Berau memiliki Gedung PKP-PK seluas 870 m<sup>2</sup>.

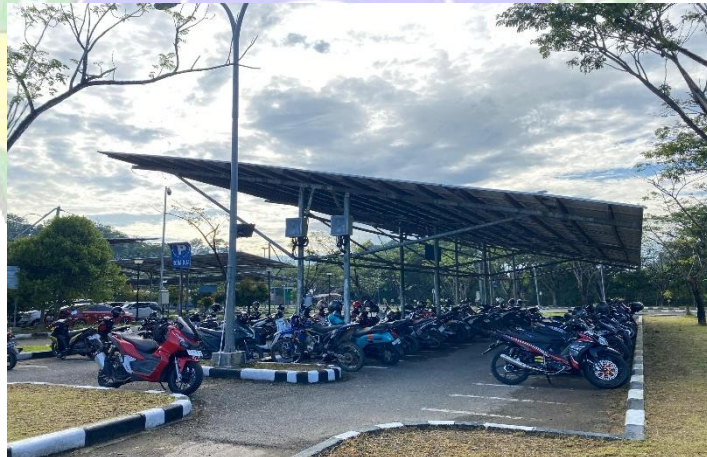
Gambar 4. 6 Area Parkir

Area parkir adalah area yang digunakan oleh pengantar, penjemput penumpang, dan sopir taxi untuk memarkir mobil maupun motor. Bandar Udara Kalimarau memiliki lahan parkir seluas 13.250 m<sup>2</sup> untuk motor dan 30.916 m<sup>2</sup> untuk mobil.

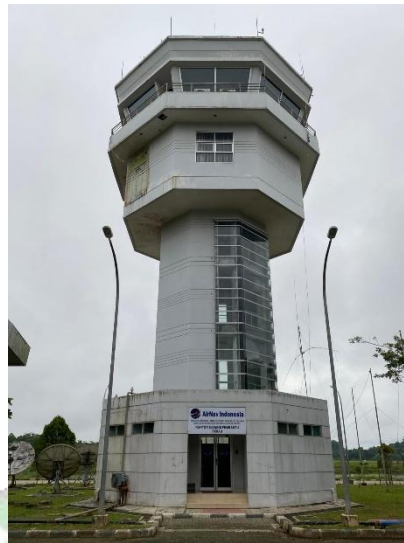
Gambar 4. 7 Menara Air Traffic Controller (ATC)

Fungsi Menara pengawas (control tower) di suatu bandar udara untuk mempermudah kinerja dari Air Traffic Controller (ATC). Seorang ATC berada di bawah Lembaga Penyelenggara Pelayanan Navigasi Penerbangan Indonesia (LPPNPI) atau Airnav Indonesia. Dengan adanya Menara pengawas, ATC lebih leluasa Ketika hendak memandu ataupun mengawasi pergerakan pesawat di area udara bandara ataupun di apron. Bandar Udara Kalimarau memiliki Menara

ATC seluas 545 m<sup>2</sup>.

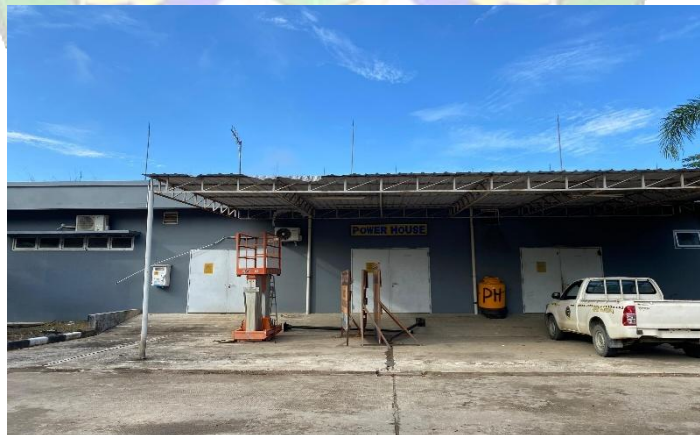
Gambar 4. 8 Gedung Power House

Gedung Power House adalah fasilitas di bandara yang berfungsi sebagai pusat pembangkit dan distribusi listrik untuk mendukung operasional seluruh infrastruktur dan fasilitas di bandara. Luasan Gedung Power House adalah 522 m<sup>2</sup>.

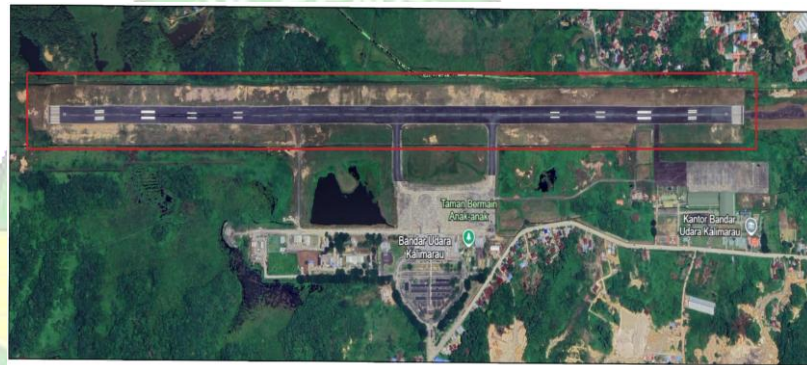
Gambar 4. 9 Runway Bandar Udara Kalimantan  
Sumber : Google Earth, Tahun 2024

*Runway* Bandar Udara Kalimantan memiliki *runway designation* nomor 01 dan 19 dengan ukuran panjang 2.250 meter dan lebar 45 meter dan memiliki nilai PCN 52 F/C/X/T jenis konstruksi *Asphalt*.

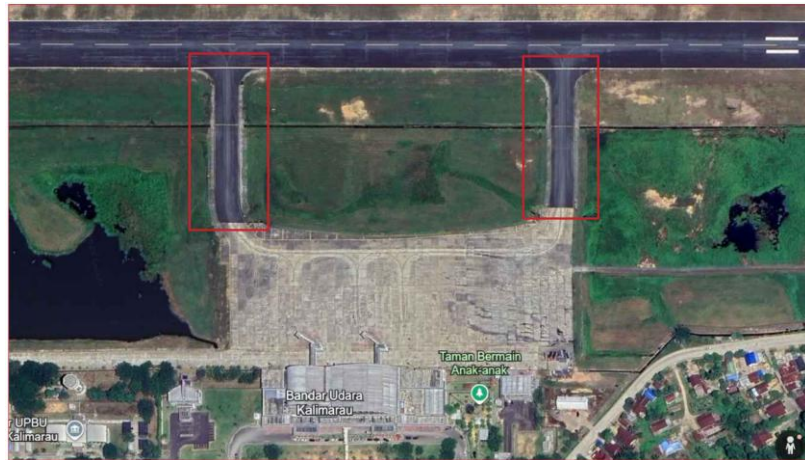
Gambar 4. 10 Taxiway Bandar Udara Kalimarau  
Sumber : Google Earth, Tahun 2024

Bandar Udara Kalimarau memiliki dua *taxiway* dengan permukaan *asphalt*, *taxiway B* memiliki dimensi 167 x 23 m dengan *strenght* 60 F/C/X/T, dan *taxiway C* memiliki dimensi 179 x 23 m dengan *strenght* 58 F/C/X/T.

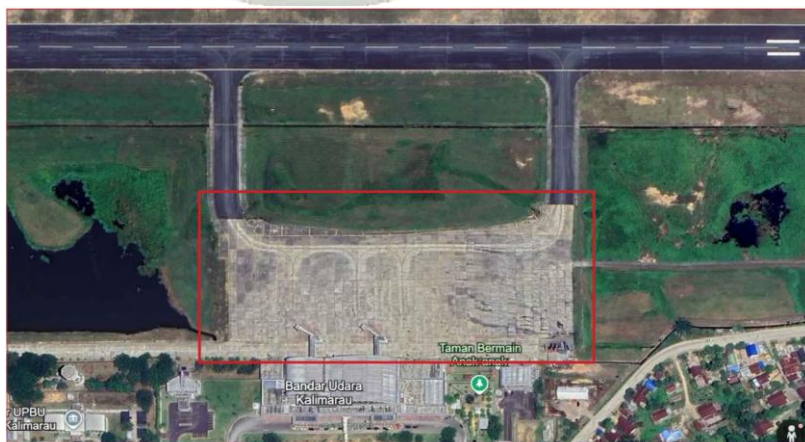
Gambar 4. 11 Apron Bandar Udara Kalimarau  
Sumber : Google Earth, Tahun 2024

*Apron* adalah suatu area bandar udara di darat yang telah ditentukan untuk mengakomodasi pesawat udara dengan tujuan untuk area naik turunnya penumpang, bongkar muat kargo, surat, pengisian bahan bakar, parkir, atau pemeliharaan pesawat udara. Bandar Udara Kalimarau memiliki *apron* yang berdimensi 318x100 m dan *strenght* PCN 56 R/B/W/T (slab beton).

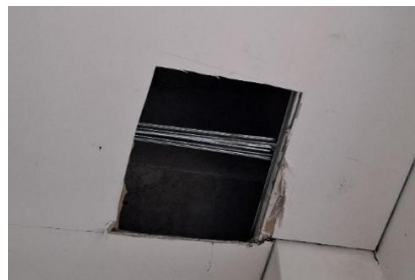
Gambar 4. 16 Dokumentasi Kerusakan Plafon

Pada ruang kantor PT. Garuda Tawakal Abadi yang berada di terminal Bandar Udara Kalimantan ditemukan kerusakan berupa plafon yang berlubang dengan dimensi 100 cm x 80 cm. Salah satu penyebab kerusakan plafon tersebut adalah karena pipa bocor sehingga air menetes ke plafon dan menyebabkan plafon lapuk dan berlubang. Plafon yang berlubang tersebut tidak hanya merugikan secara estetika tetapi juga dapat mengancam keamanan dan kenyamanan pegawai ketika bekerja. Sehingga dibutuhkan perbaikan plafon sekaligus pembuatan *Service Hatch* untuk memudahkan dalam inspeksi pipa air dan lain lain.

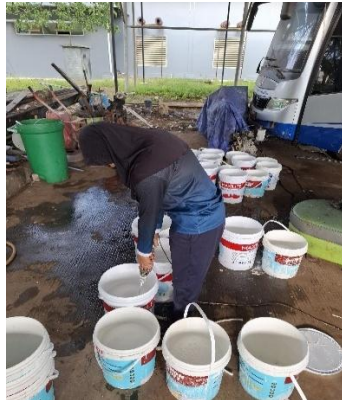
Gambar 4. 26 Proses Pencampuran Cat

1. Tahap awal dimulai dari pencampuran cat dengan *thinner*, pencampuran ini dilakukan dengan komposisi cat dengan *thinner* 2:1.
2. Dilakukan pembersihan permukaan dari kotoran dan debu di area yang akan di cat dan dilanjutkan proses pengecatan yang dimulai dari threshold, center line, dan aiming point. Dalam pengecatan harus rata dan penuh agar mendapat hasil yang maksimal.

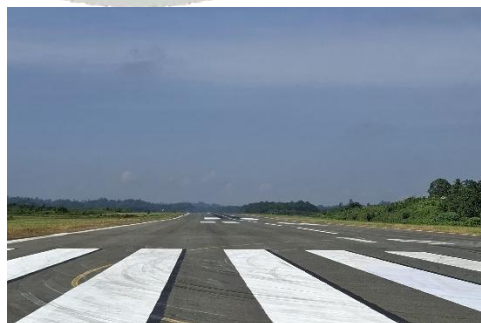
Gambar 4. 30 Hasil Akhir Pemeliharaan

3. Tahap terakhir yaitu melakukan pengecekan seluruh alat dan kebersihan area *runway* yang telah dicat untuk memastikan tidak ada alat yang tertinggal yang bisa menjadi *Foreign Object Debris* (FOD).

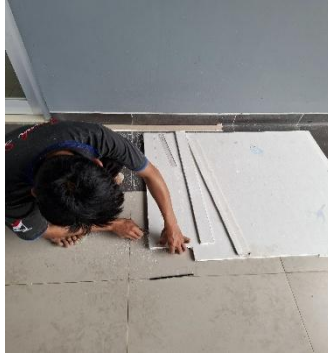
Gambar 4. 39 Pengukuran Kalsiboard

2. Mengukur *kalsiboard* sesuai dengan ukuran yang telah didapat.

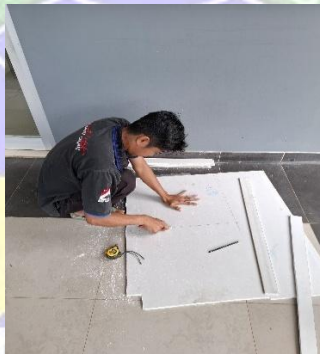
Gambar 4. 40 Pemotongan Kalsiboard

3. Langkah berikutnya pemotongan kalsiboard sesuai dengan ukuran.

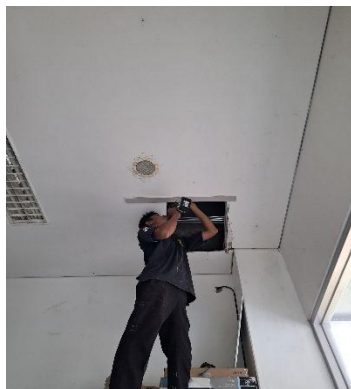
Gambar 4. 41 Pemasangan Kalsiboard

4. Pemasangan kalsiboard yang telah dipotong ke area plafon yang rusak dengan menggunakan sekrup gypsum dan bor listrik untuk menahan.

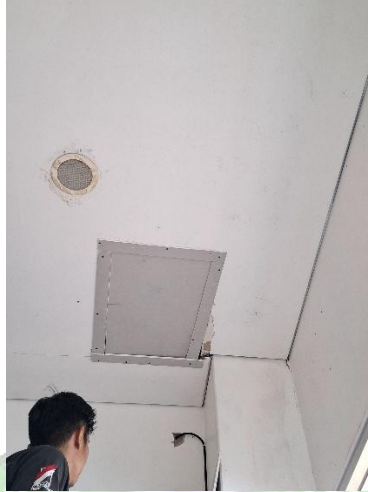
Gambar 4. 43 Hasil Pengerjaan

Hasil perbaikan plafon yang sudah selesai dikerjakan.

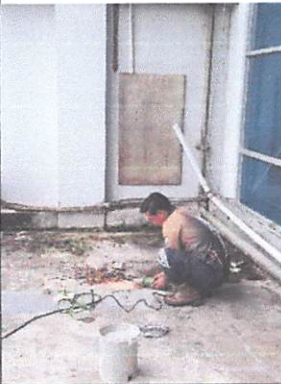
| 16. | Rabu, 18 Juni 2025 | Perbaikan kebocoran atap | | |

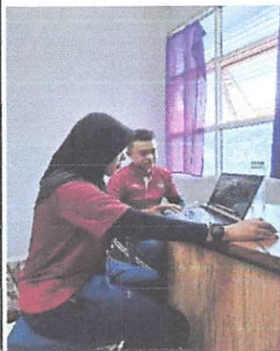
| 21. | Rabu, 25 Juni 2025 | Pembuatan layout runway | | |

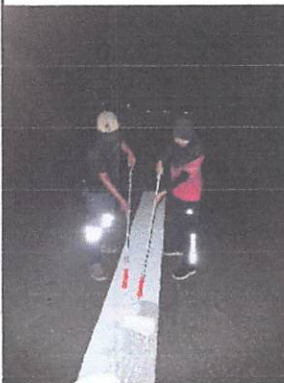
| 24. | Senin, 30 Juni 2025 | Pemeliharaan runway | | |

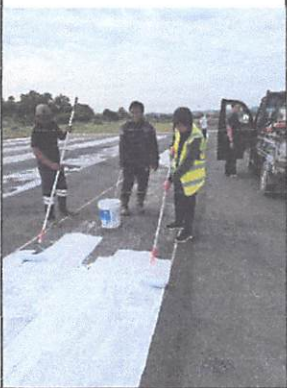
| No | Tanggal | Uraian Kegiatan | Dokumentasi | Paraf Supervisor |
|---|---|---|---|---|
| 1. | Selasa, 1 Juli 2025 | Pemeliharaan runway | | |

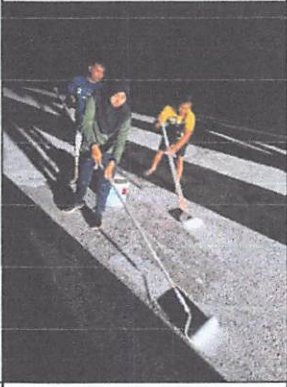
| No | Tanggal | Uraian Kegiatan | Dokumentasi | Paraf Supervisor |
|---|---|---|---|---|
| 2. | Rabu, 2 Juli 2025 | Pemeliharaan runway | | |

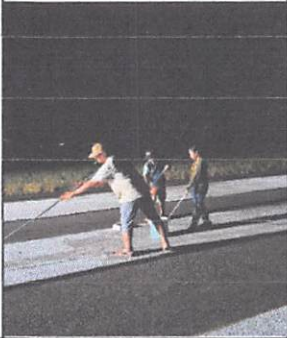
| No | Tanggal | Uraian Kegiatan | Dokumentasi | Paraf Supervisor |
|---|---|---|---|---|
| 3. | Kamis, 3 Juli 2025 | Pemeliharaan runway | | |
