**PENGECATAN PADA MARKA APRON DAN PERBAIKAN  
ATAP GEDUNG TERMINAL DI BANDAR UDARA HARUN  
THOHIR BAWEAN GRESIK**

## LAPORAN ON THE JOB TRAINING II

**Tanggal 29 September 2025 – 20 Februari 2026**

**PROGRAM STUDI D-III TEKNIK BANGUNAN DAN LANDASAN  
POLITEKNIK PENERBANGAN SURABAYA**

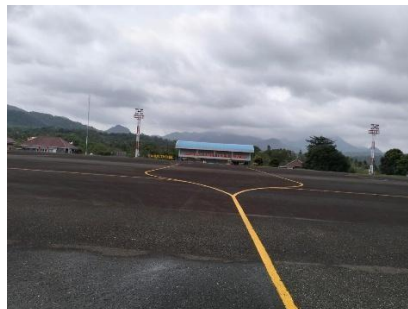
**Gambar 4. 8** Marka *apron* saat terjadi pemudaran

Bandar Udara Harun Thohir memiliki *apron* dengan luas 100 x 80 m dengan kapasitas 3 parking stand. Akibat dari faktor cuaca yang ekstrem menyebabkan keausan pada marka *apron* sehingga kondisi cat memudar. Berikut adalah gambar marka *apron* saat terjadi pemudaran akibat faktor cuaca:

Pada Nomor PM 36 tahun 2021 Pasal 21, dalam rangka mempertahankan keandalan dan fungsi fasilitas Bandar Udara wajib dilakukan pemeliharaan dengan menggunakan peralatan pemeliharaan. Pemeliharaan berupa pengecatan ulang marka *apron* agar marka *apron* dapat terlihat jelas bagi pilot pesawat maupun kendaraan lain yang beroperasi di *apron*.

Pengecatan dilakukan pada saat penerbangan off dengan melakukan koordinasi dengan pihak Avsec guna menghindari kesalahan pahaman antar pihak. Pengecatan ulang marka *Apron* dilaksanakan pada tanggal 22-23 Desember 2025.

- Pekerjaan Pengecatan
  1. Melakukan *survey* dan menyiapkan alat serta bahan
  2. Pastikan area apron dalam kondisi bersih dan clear.
  3. Lakukan pencampuran cat dan air dengan perbandingan 20liter dan  $\pm$  2liter lalu aduk menggunakan alat bor serta mata adukan agar kekentalan cat yang akan digunakan optimal.

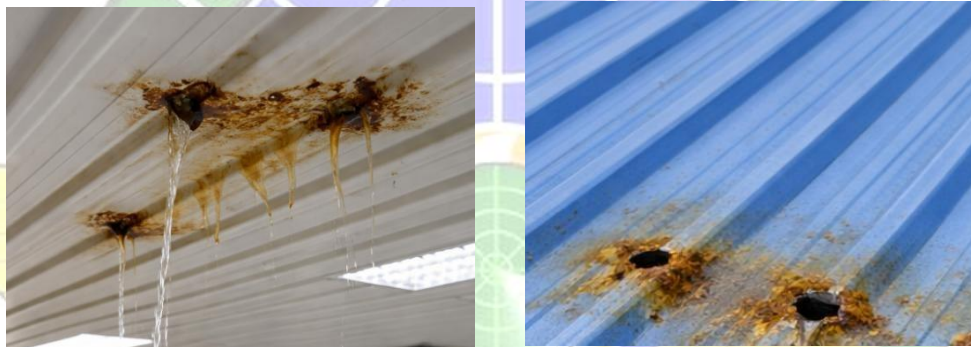
**Gambar 4. 9** Kondisi atap Gedung terminal saat terjadi kebocoran

Pada atap gedung Terminal Bandar Udara Harun Thohir yang memiliki luas lahan sebesar 448 m<sup>2</sup> mengalami kerusakan akibat faktor cuaca seperti hujan sehingga menyebabkan atap berkarat dan menjadi berlubang. Berikut adalah gambar kondisi atap gedung terminal saat terjadi kebocoran akibat faktor cuaca yang ekstrem:

Pada PR 11 Tahun 2023, dengan tujuan untuk memastikan seluruh fasilitas sisi darat bandar udara terpelihara dengan baik sehingga dapat mempertahankan tingkat pelayanan yang ditetapkan setiap kerusakan agar dilakukan perbaikan sementara dan/atau perbaikan permanen. Perbaikan dilakukan dengan menambal bagian rusak tersebut dengan solatip perekat dan lem *silicone*.
