**LAPORAN *ON THE JOB TRAINING (OJT)* PESAWAT  
AIRBUS A330-900 DI BATAM *AERO TECHNIC (BAT)*  
DIVISI *LINE PRODUCTION 27***

**PROGRAM STUDI DIPLOMA 3 TEKNIK PESAWAT  
UDARA POLITEKNIK PENERBANGAN SURABAYA  
TAHUN 2026**

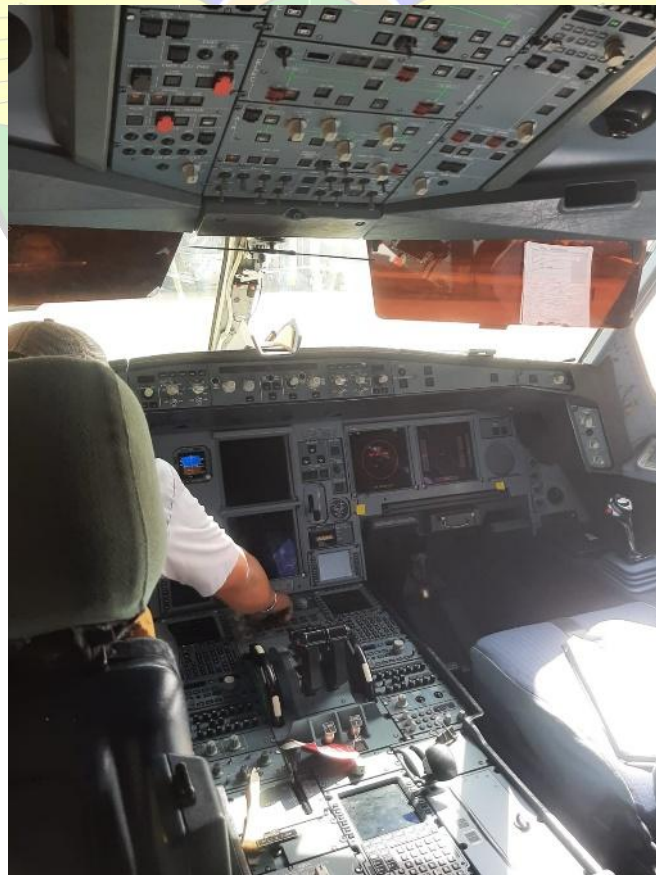
Gambar 3. 5 Operational Check

Mengaktifkan sistem sesuai prosedur pengujian untuk mensimulasikan pelepasan agen pemadam dari *fire extinguisher bottle*.

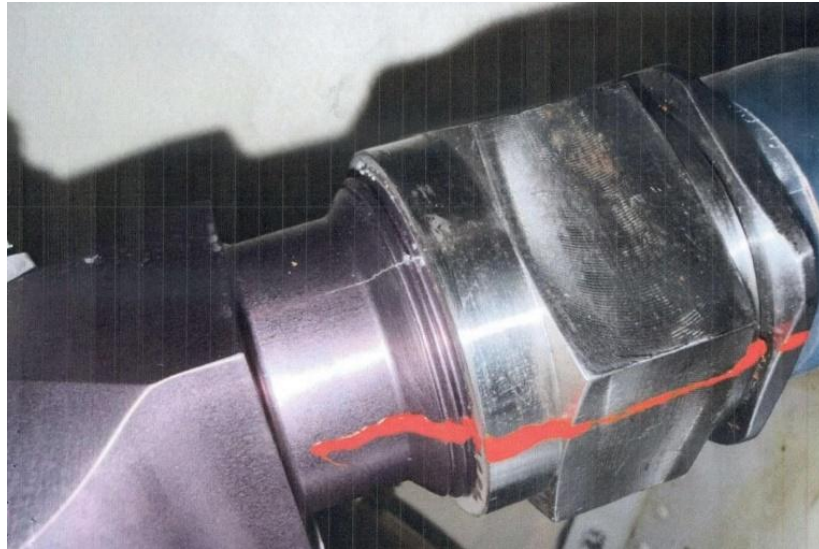
Gambar 3. 7 Crack pada outlet discharge

Berdasarkan hasil inspeksi visual yang dilakukan selama proses *functional check*, ditemukan kerusakan berupa *crack* pada komponen *outlet discharge* sistem *engine fire extinguisher* yang terletak pada *engine 2 (right-hand side)*. Secara zonasi, komponen ini berada pada *Zone 420 (Power Plant – Engine 2)*. Lokasi retakan teridentifikasi pada bagian *outlet discharge nozzle* yang terhubung langsung dengan *distribution piping* di area *engine nacelle*. Berdasarkan pengamatan visual, retakan diperkirakan memiliki panjang kurang dari 5 mm dengan orientasi memanjang mengikuti arah tegangan pada permukaan komponen.

Terjadinya *crack* pada komponen *outlet discharge* dapat dipengaruhi oleh beberapa faktor. Salah satu faktor yang mungkin terjadi adalah pengaruh getaran (*vibration*) yang berasal dari operasi *engine* pesawat dalam jangka waktu yang lama sehingga menyebabkan kelelahan material (*material fatigue*) pada komponen tersebut. Selain itu, perubahan temperatur yang ekstrem (*thermal stress*) pada area *engine* juga dapat menyebabkan terjadinya ekspansi dan kontraksi material secara berulang yang berpotensi menimbulkan retakan pada komponen logam. Faktor lain yang juga dapat mempengaruhi adalah usia komponen dan siklus operasional pesawat, yang dalam jangka panjang dapat menyebabkan penurunan kekuatan material sehingga komponen menjadi lebih rentan mengalami kerusakan seperti *crack*.

Tindakan *corrective maintenance* yang dilakukan berupa *component replacement* menggunakan metode *robbing*, diikuti dengan *operational test* untuk memastikan sistem kembali dalam kondisi *serviceable*. Hasil pengujian menunjukkan bahwa sistem telah berfungsi normal dan memenuhi standar *airworthiness*. Dengan demikian, kegiatan *maintenance* yang dilakukan telah efektif dalam mengembalikan kinerja sistem serta mencegah terjadinya kegagalan yang lebih serius.

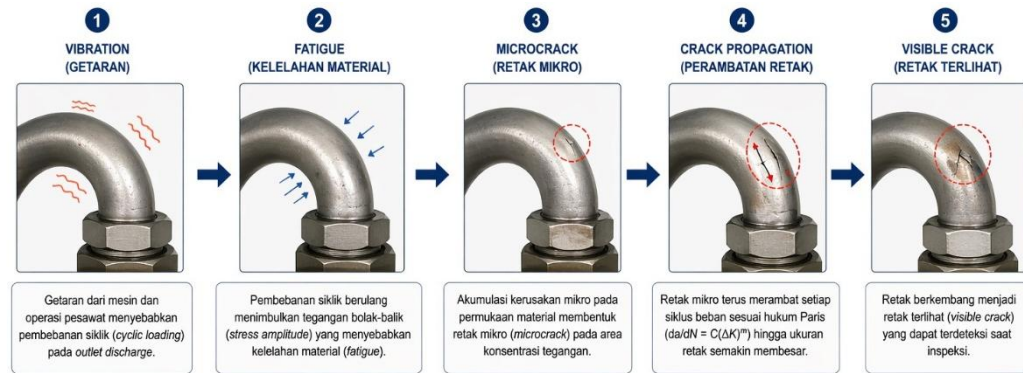
Gambar 3. 9 Failure mechanism pada crack

Retakan umumnya terjadi pada area dengan *stress concentration*, seperti pada sambungan (*joint*), perubahan geometri, atau bagian outlet nozzle. Pada area tersebut, tegangan lokal lebih tinggi dibandingkan bagian lain sehingga mempercepat proses propagasi retak (*crack propagation*). Retakan yang teridentifikasi dengan panjang kurang dari 5 mm menunjukkan bahwa kerusakan masih berada pada tahap awal (*early crack stage*). Namun demikian, berdasarkan prinsip *damage tolerance*, kondisi ini tetap dikategorikan sebagai *non-acceptable damage*, karena berpotensi mengalami propagasi lebih lanjut hingga mencapai *critical crack length*. Oleh karena itu, tindakan *component replacement* diperlukan untuk mencegah kegagalan struktural yang lebih serius serta menjaga *system reliability*.

Fenomena ini sesuai dengan kurva S-N (*stress-life curve*), di mana peningkatan tegangan siklik akan menurunkan umur kelelahan material (*fatigue life*), sehingga komponen mengalami kegagalan setelah sejumlah siklus tertentu. Selain itu, terdapat kemungkinan terjadinya fenomena resonansi, yaitu kondisi ketika frekuensi getaran engine mendekati frekuensi alami (*natural frequency*) dari struktur *piping*. Hal ini dapat meningkatkan amplitudo getaran dan mempercepat kerusakan material.

Secara teknis, tegangan yang bekerja pada komponen outlet discharge dapat dikategorikan sebagai tegangan siklik dengan amplitudo relatif rendah namun terjadi dalam jumlah siklus yang tinggi ( $>10^5$  cycle), sehingga termasuk dalam kategori *high cycle fatigue*. Dalam kondisi ini, retakan diawali dari *micro crack initiation* yang berkembang secara bertahap menjadi *macro crack* akibat pengaruh *stress concentration*. Berdasarkan pendekatan *Paris Law*, laju pertumbuhan retak dipengaruhi oleh *stress intensity factor range* ( $\Delta K$ ), di mana peningkatan tegangan lokal akan mempercepat proses *crack propagation* hingga mencapai ukuran kritis.
